**Fra:** Kvamme Ludvig, BEO Bergen Engines AS  
**Sendt:** 2. januar 2017 12:15  
**Til:** 'Inger.Marie.Jordal@lindas.kommune.no'  
**Kopi:** 'Ludkv@online.no'  
**Emne:** Skade på flytebrygge (leider) i Kvamsvag.

Vedlegg : Bilder tatt fra bryggen 01.01.2017

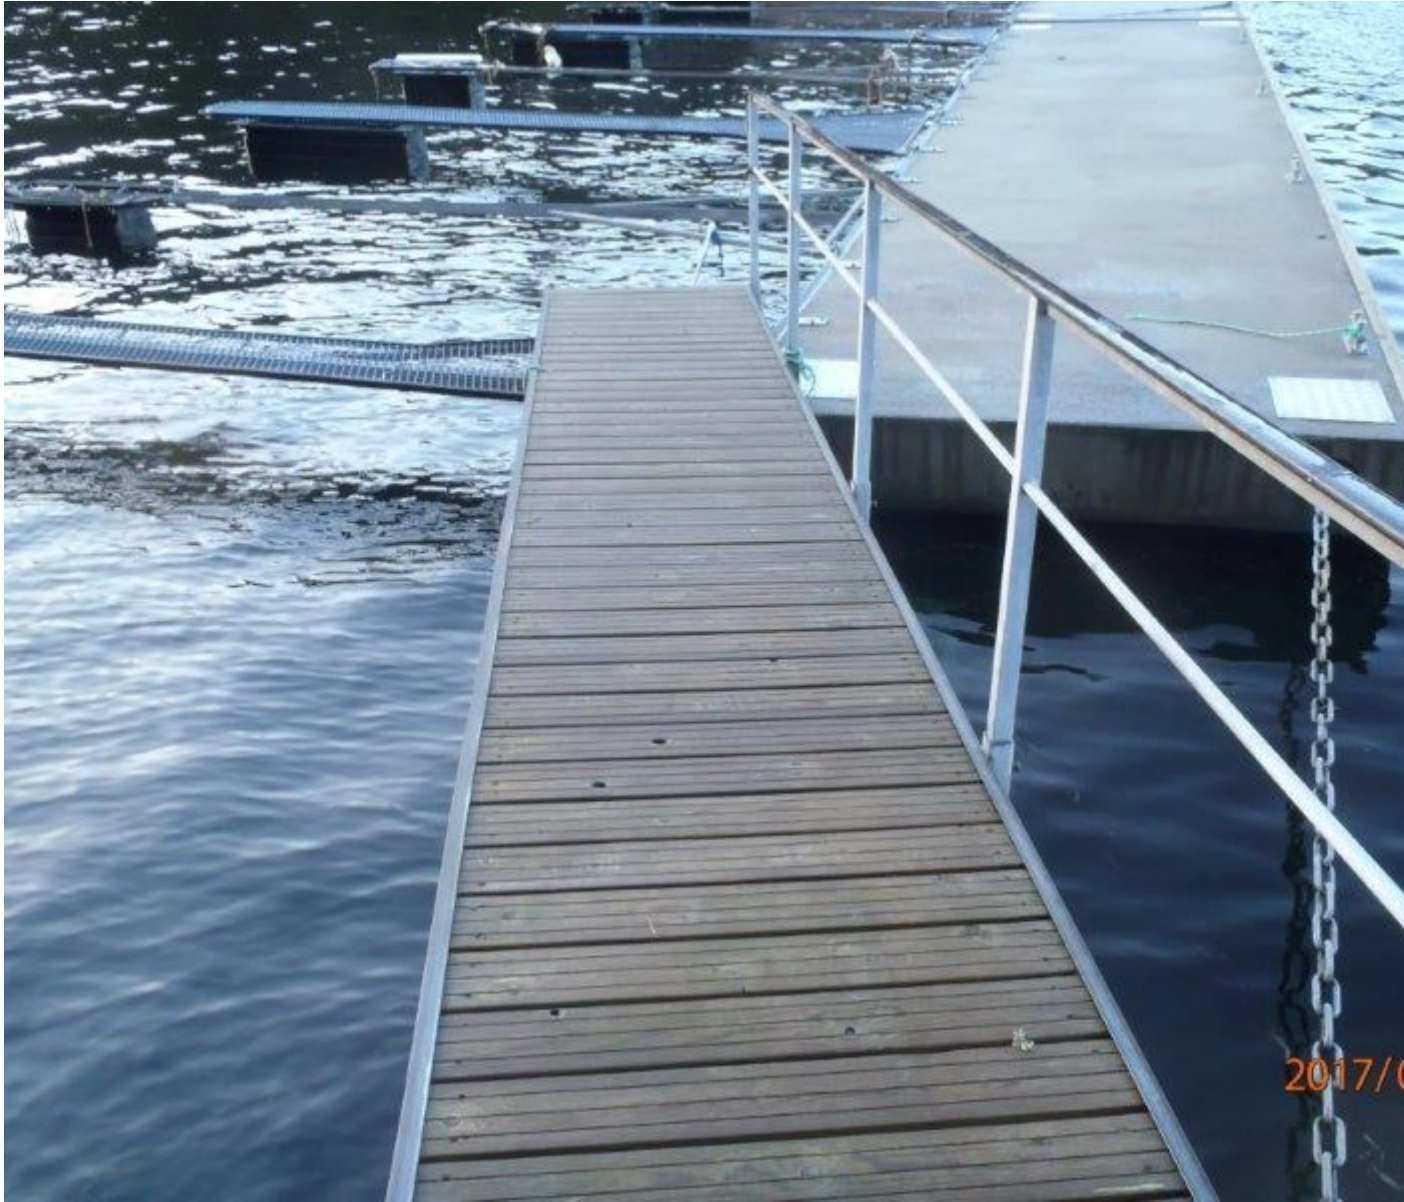
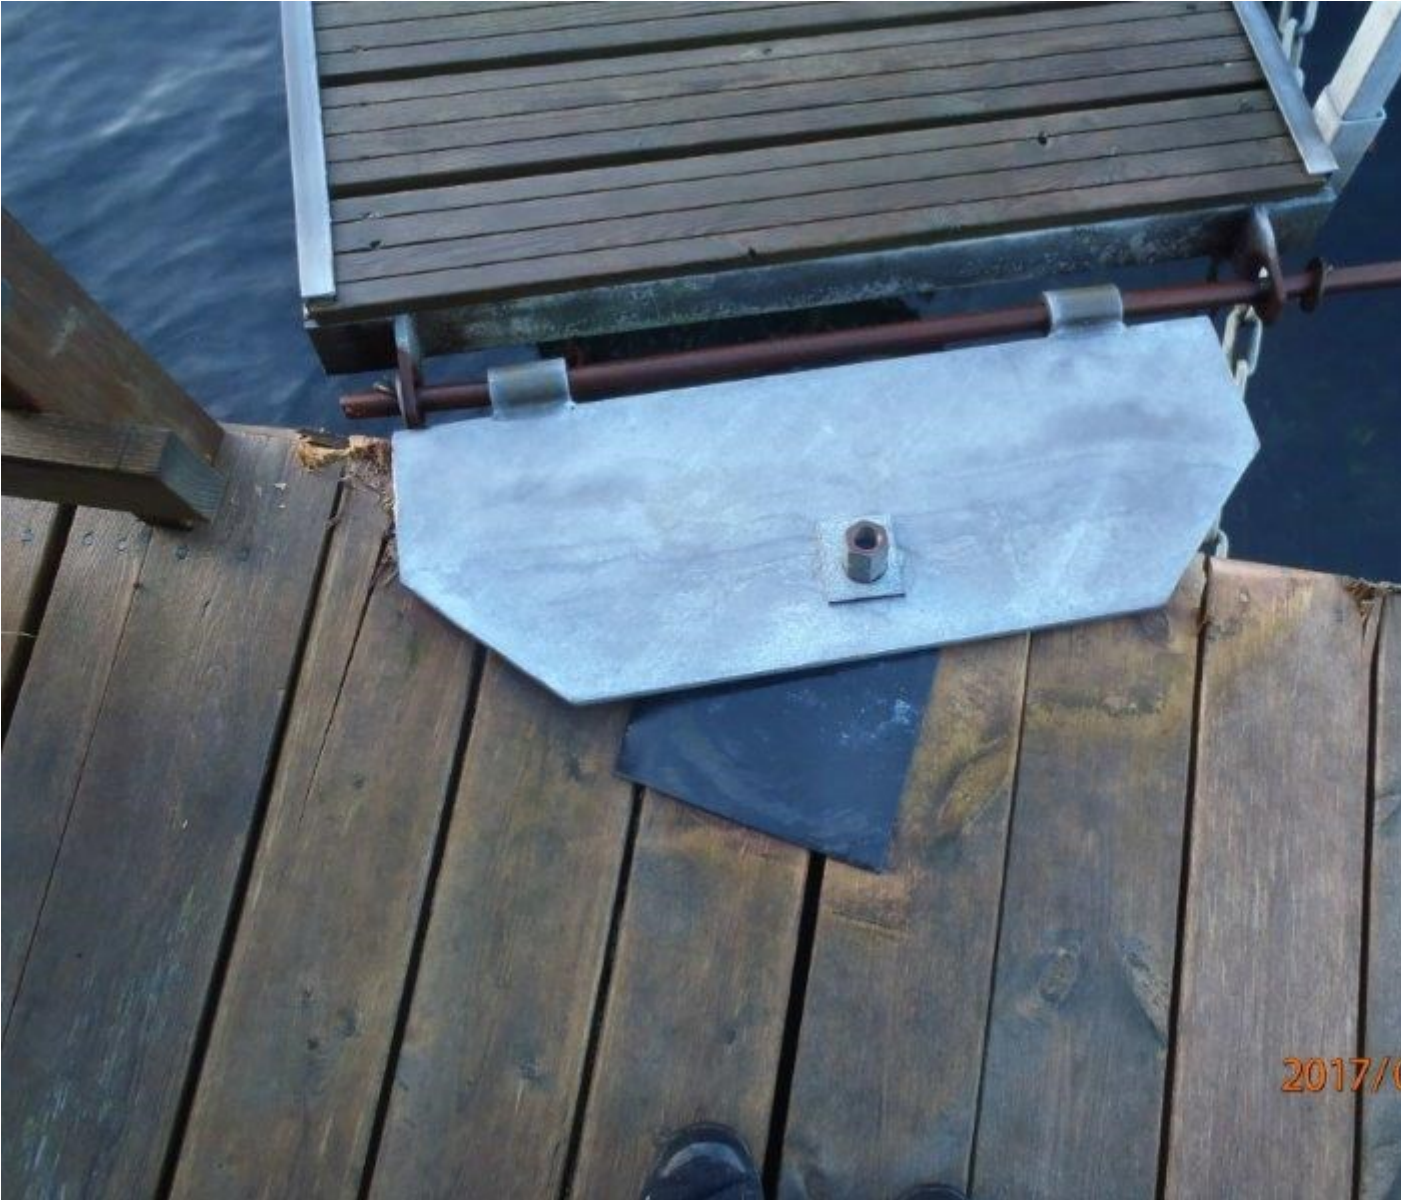
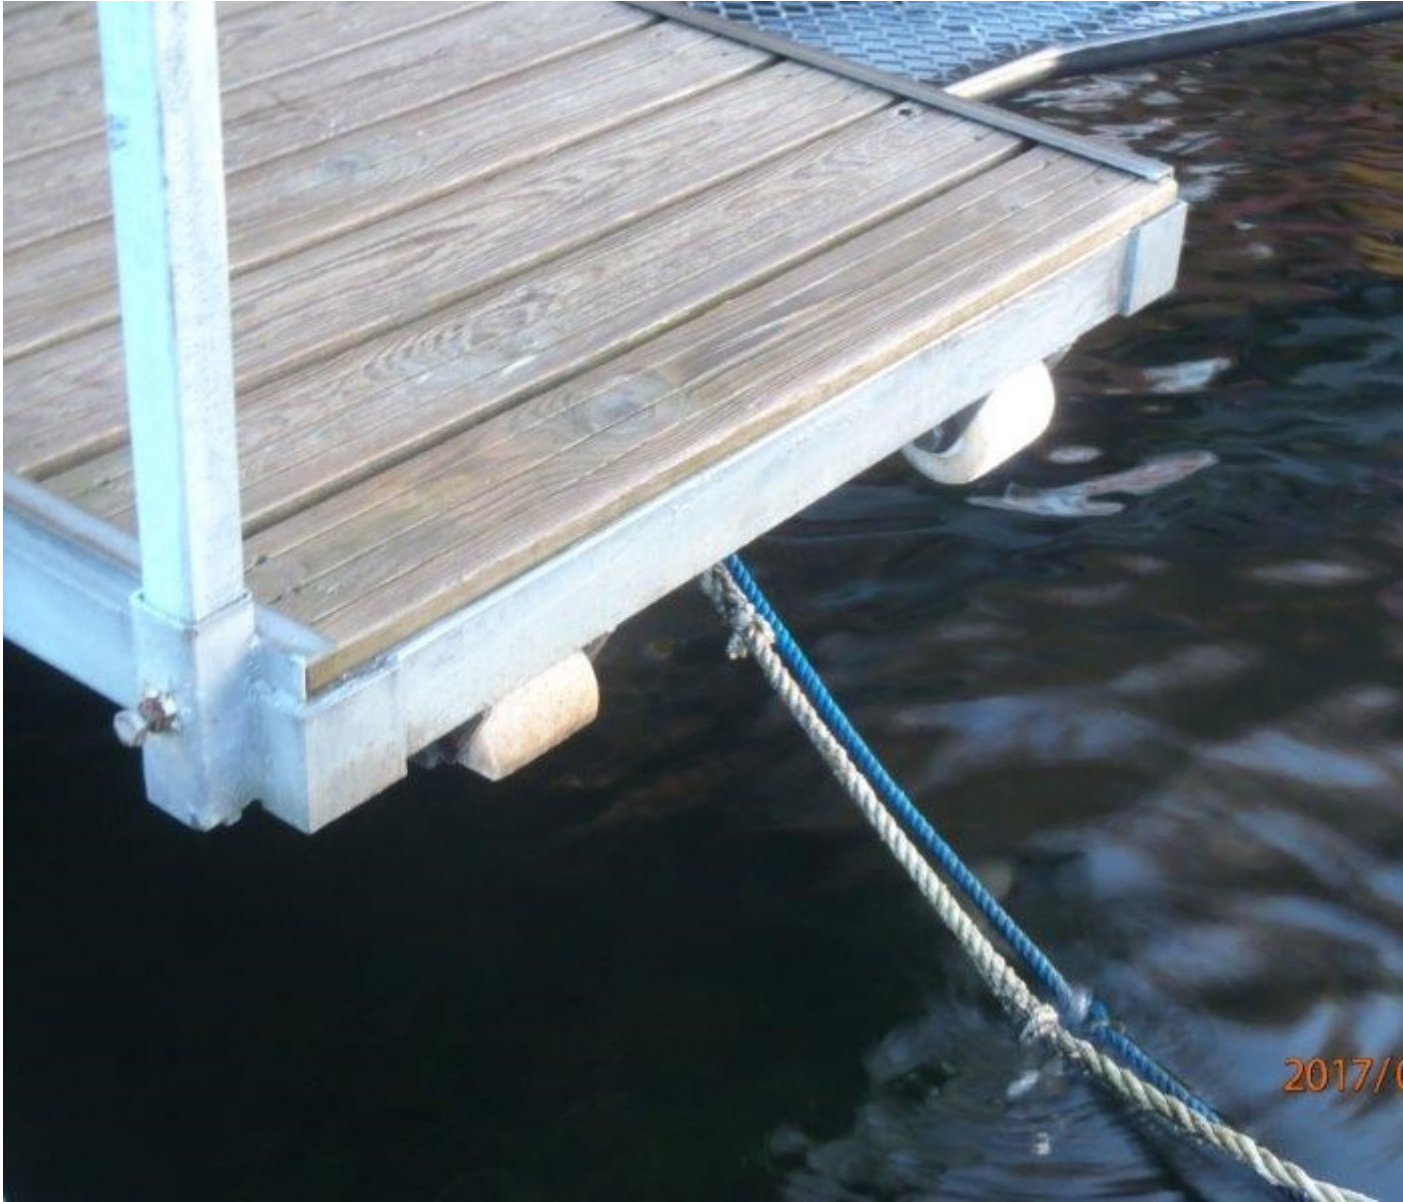
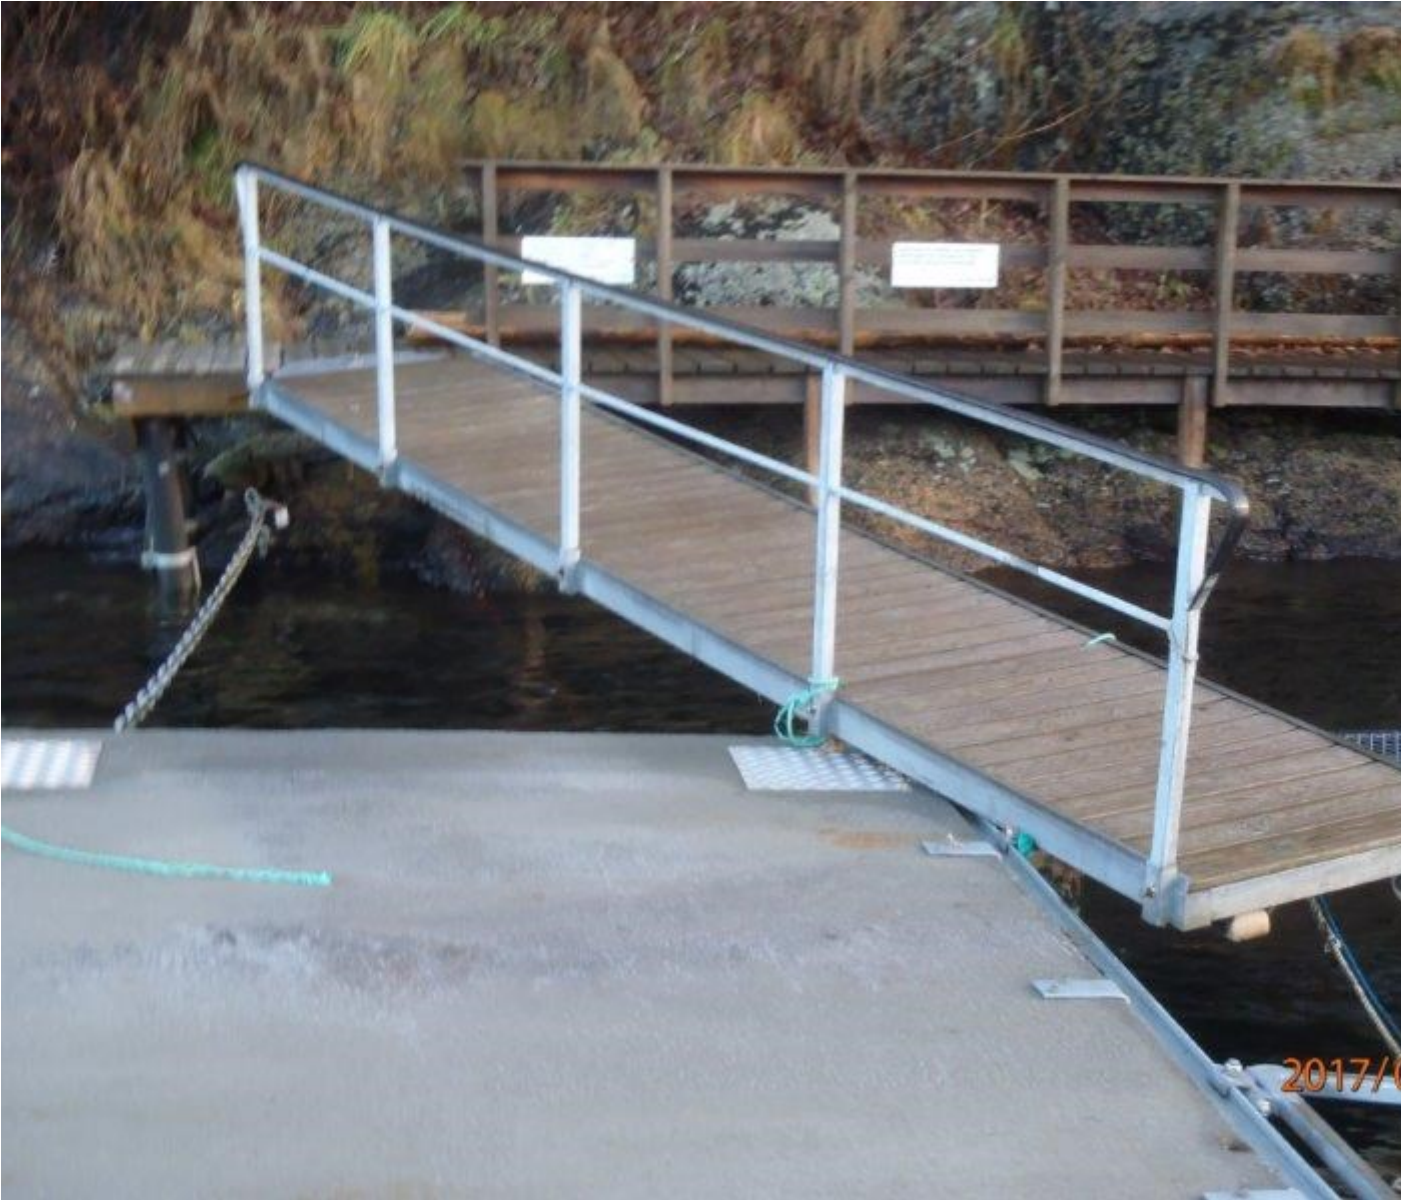
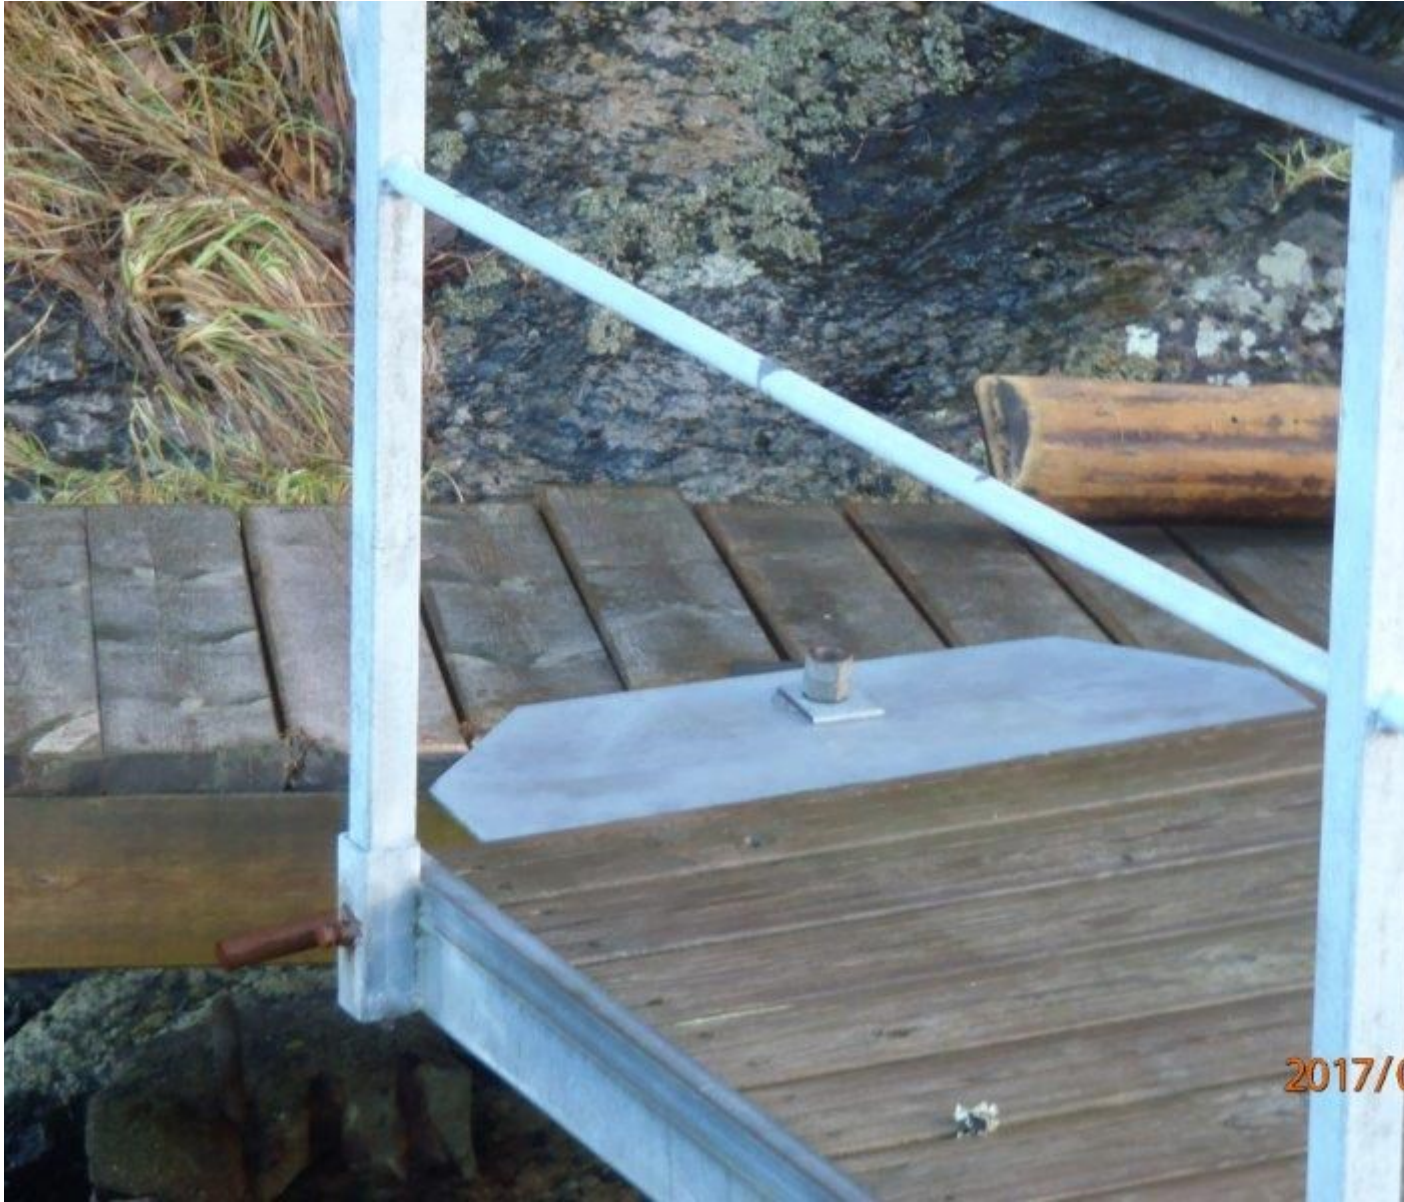
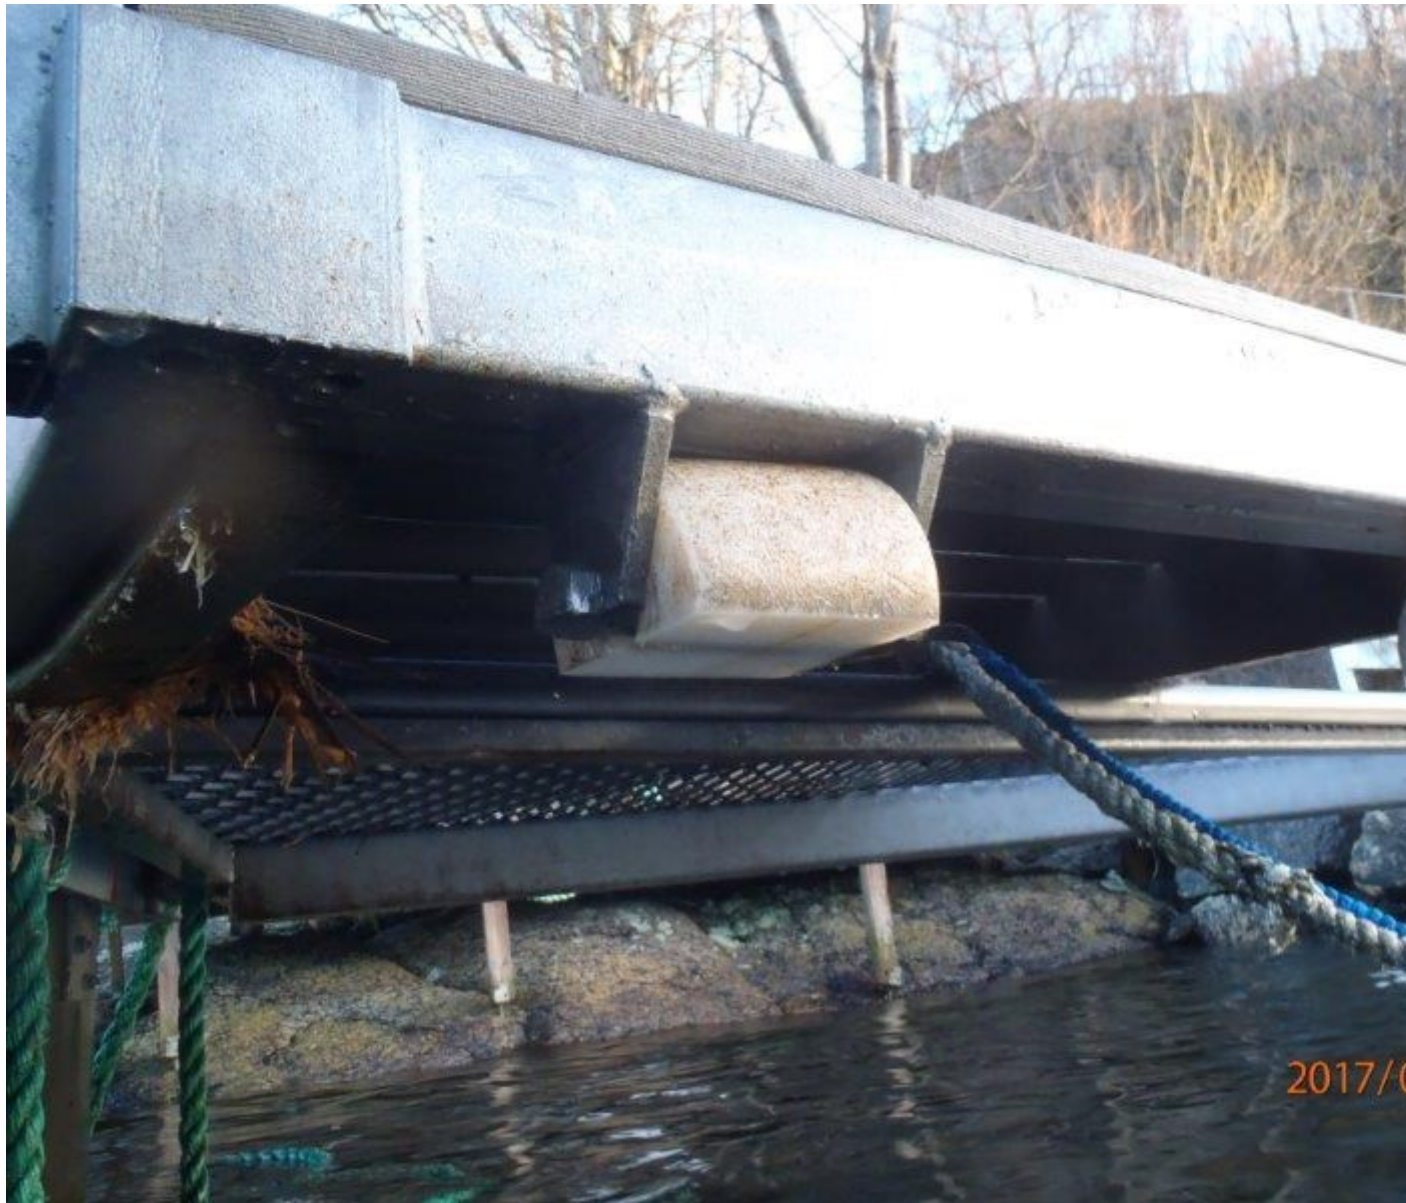
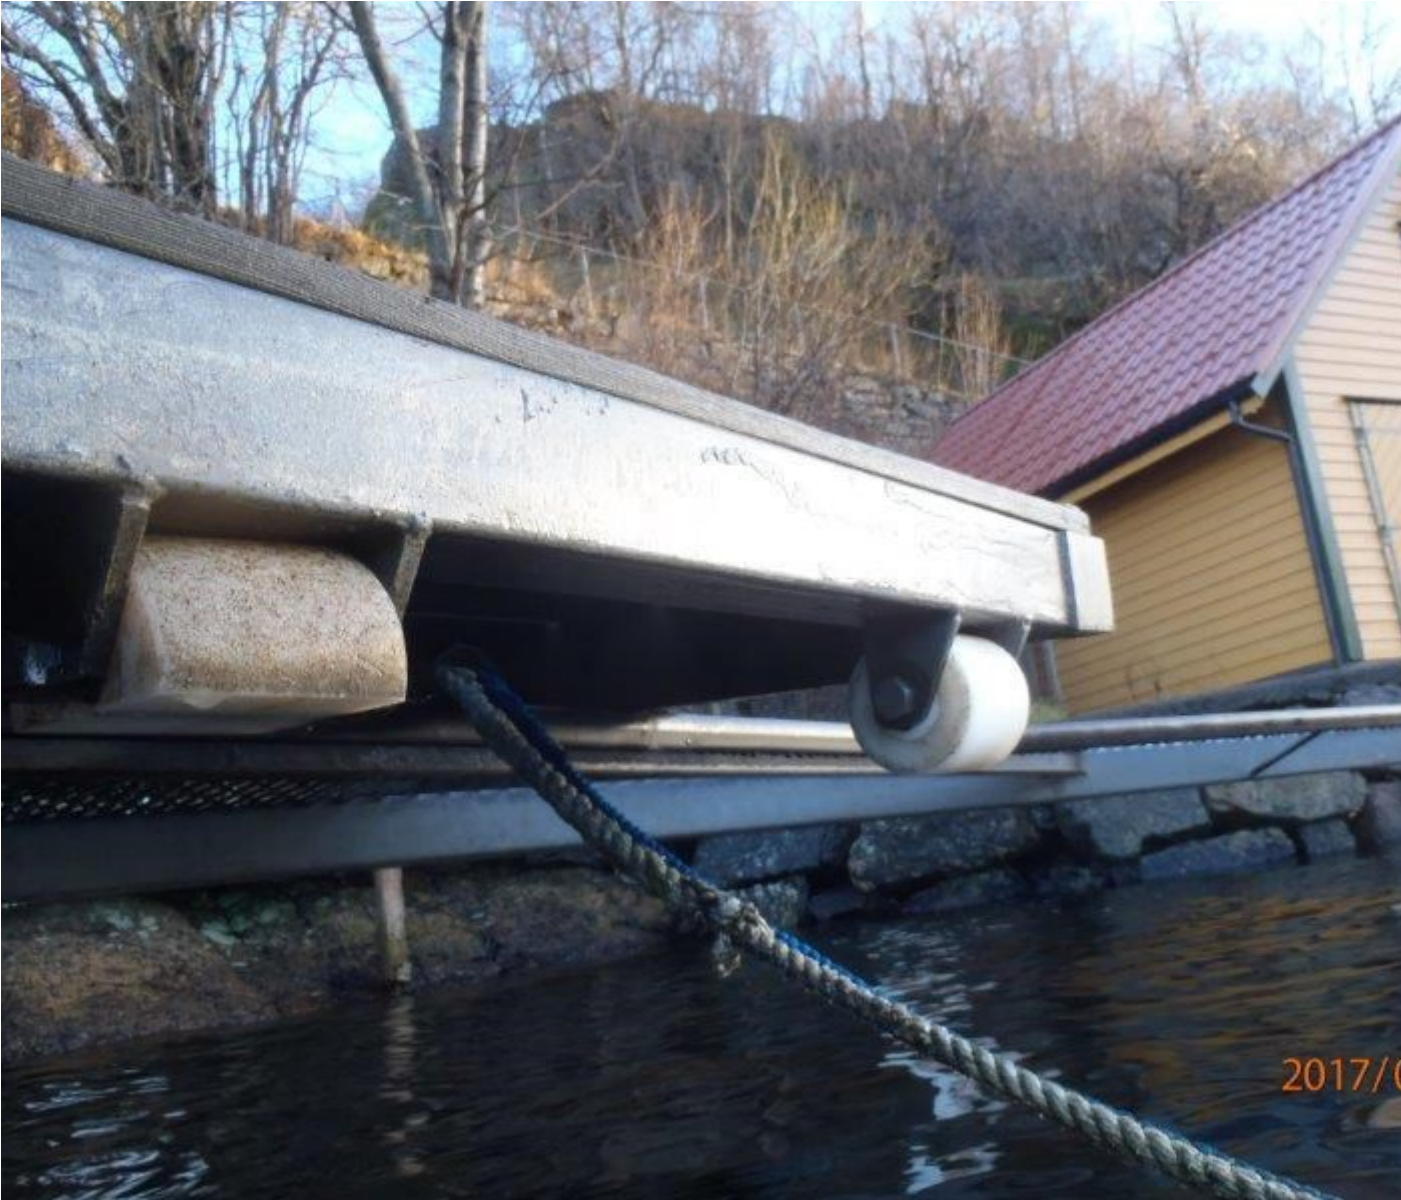
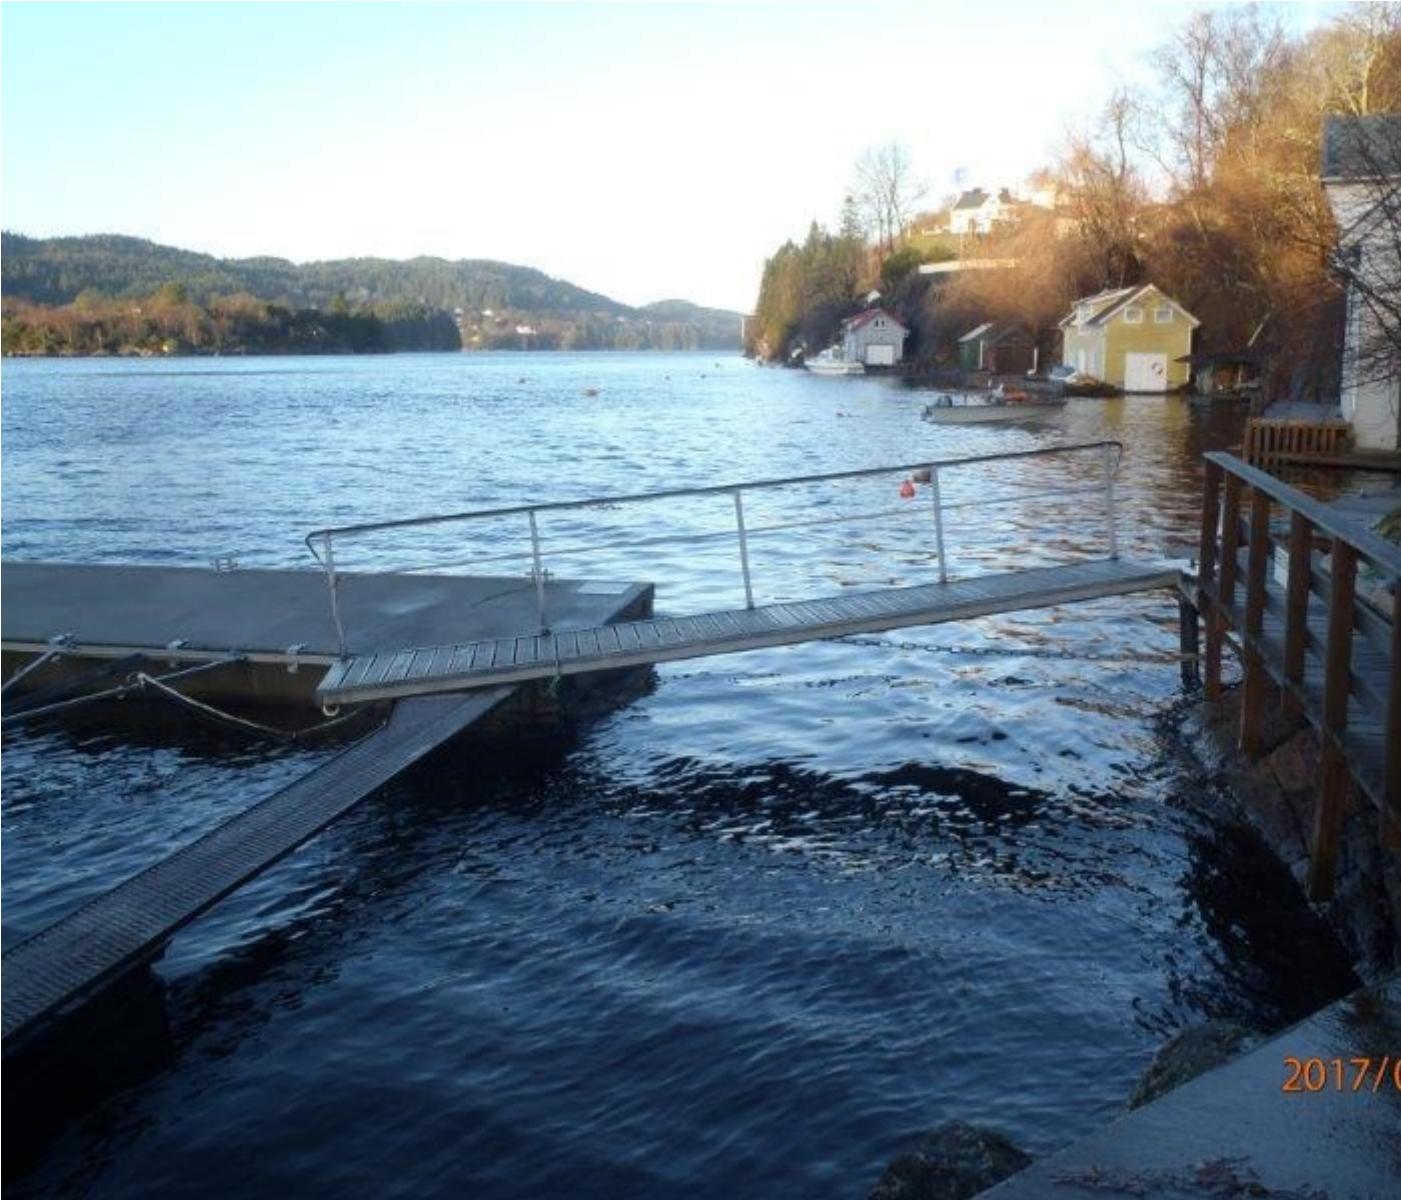
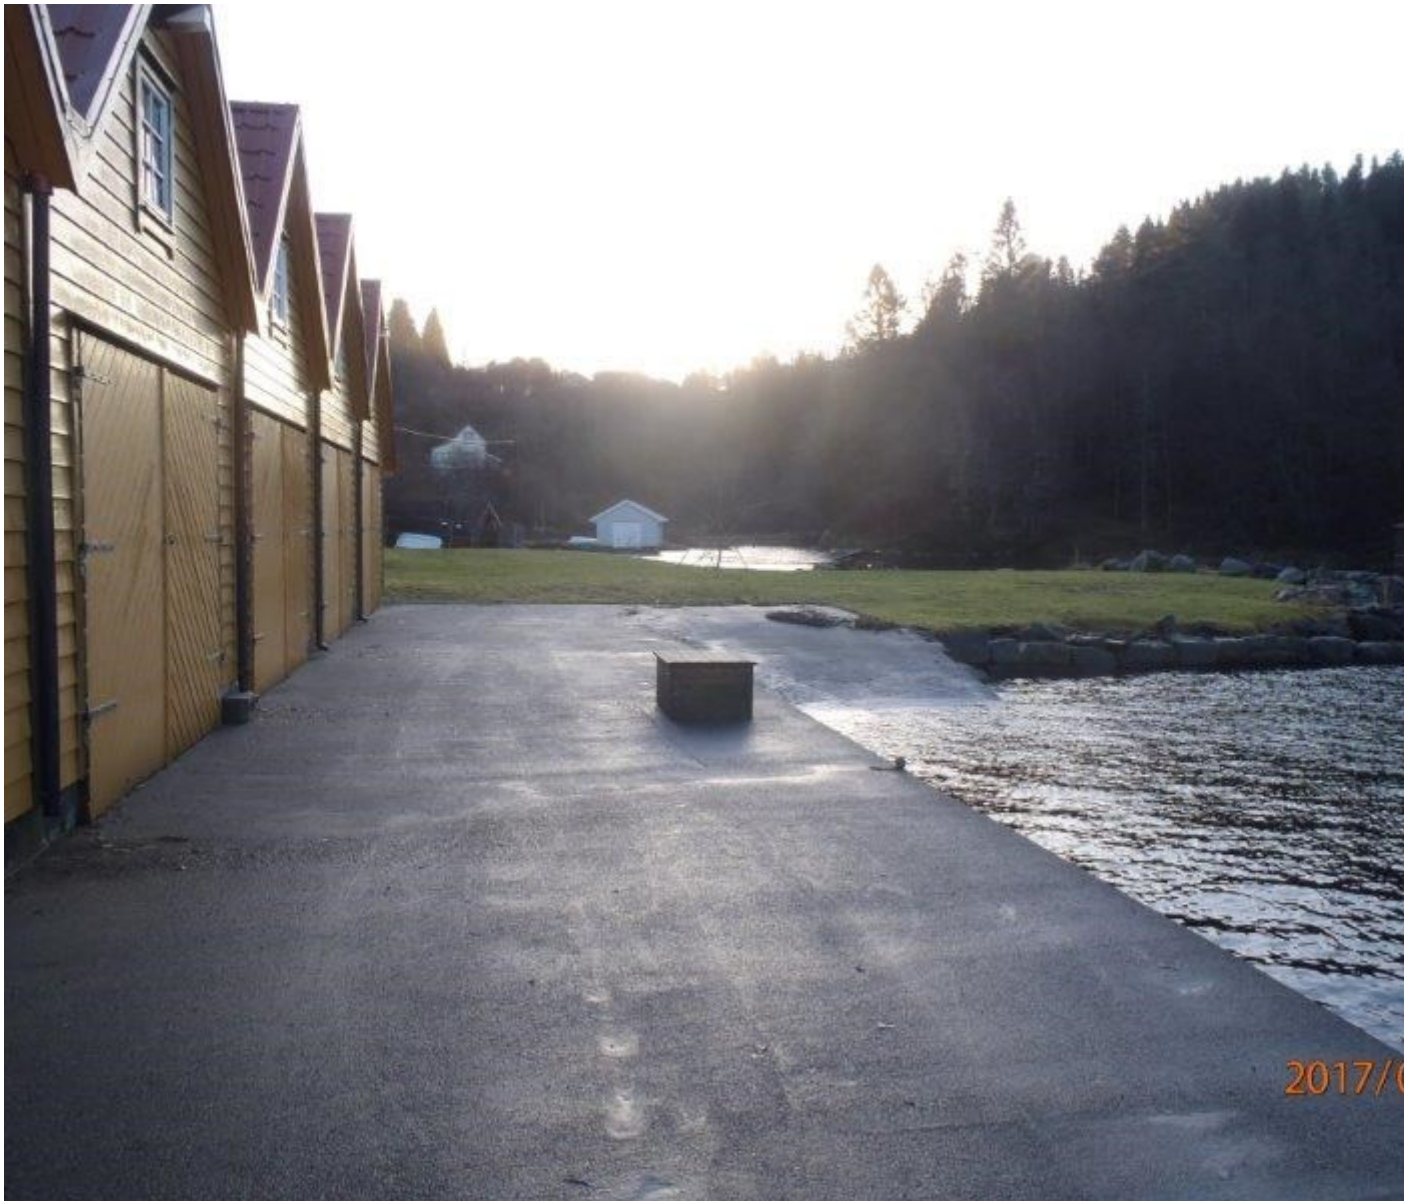
Vil herved melde fra om at leder ut til flytebrygge har forskjøvet seg utenfor det innerste betong flyte brygge elementet og ligger nå „parkert“ på den innerste uteliggeren. (se vedlagte bilder).

På grunn av at hele betongbryggen flyter veldig skjevt ( ca. 10 cm ) på tvers av bryggen, hviler hele lederen bare på den ene hjulet. Det har medført at hjulet har blitt slitt skjevt, bare 3-4 uker etter at den nye betong bryggen var montert.

Leider er montert direkte i tre bryggen med et beslag som kun tar opp belastning sideveis + opp/ned belastning. På grunn av at flytebrygge flyter veldig skjevt, medfører det at bare det ene hjulet tar ned i betongbryggen og dermed slites ned veldig fort.

Det er heller ikke montert noen styrejern på betongbryggen som sikrer at leder ikke faller uten for betong bryggen. Det burde vært en konstruksjon (innfestning ) til treverket som og tok opp «bølgebevegelsen» på tvers av bryggen.

Når det er stor sjø (bølger) knirker hele tre bryggen som leder er festet til , og det er bare et nok stor fare for at hele innfestningen av leder til tre bryggen havarerer.

Ber om at dere utbedrer dette og at dere bekrefter at dere har mottatt denne meldingen!
