Kvernhus til Ikeland gard

Fotodokumentasjon med kommentarar

Haakon Aase Tørrmuring, Litlebergen 5918 Frekhaug.
E-post: haa-aase@online.no. Telefon: 918 71 129, 56 17 90 15

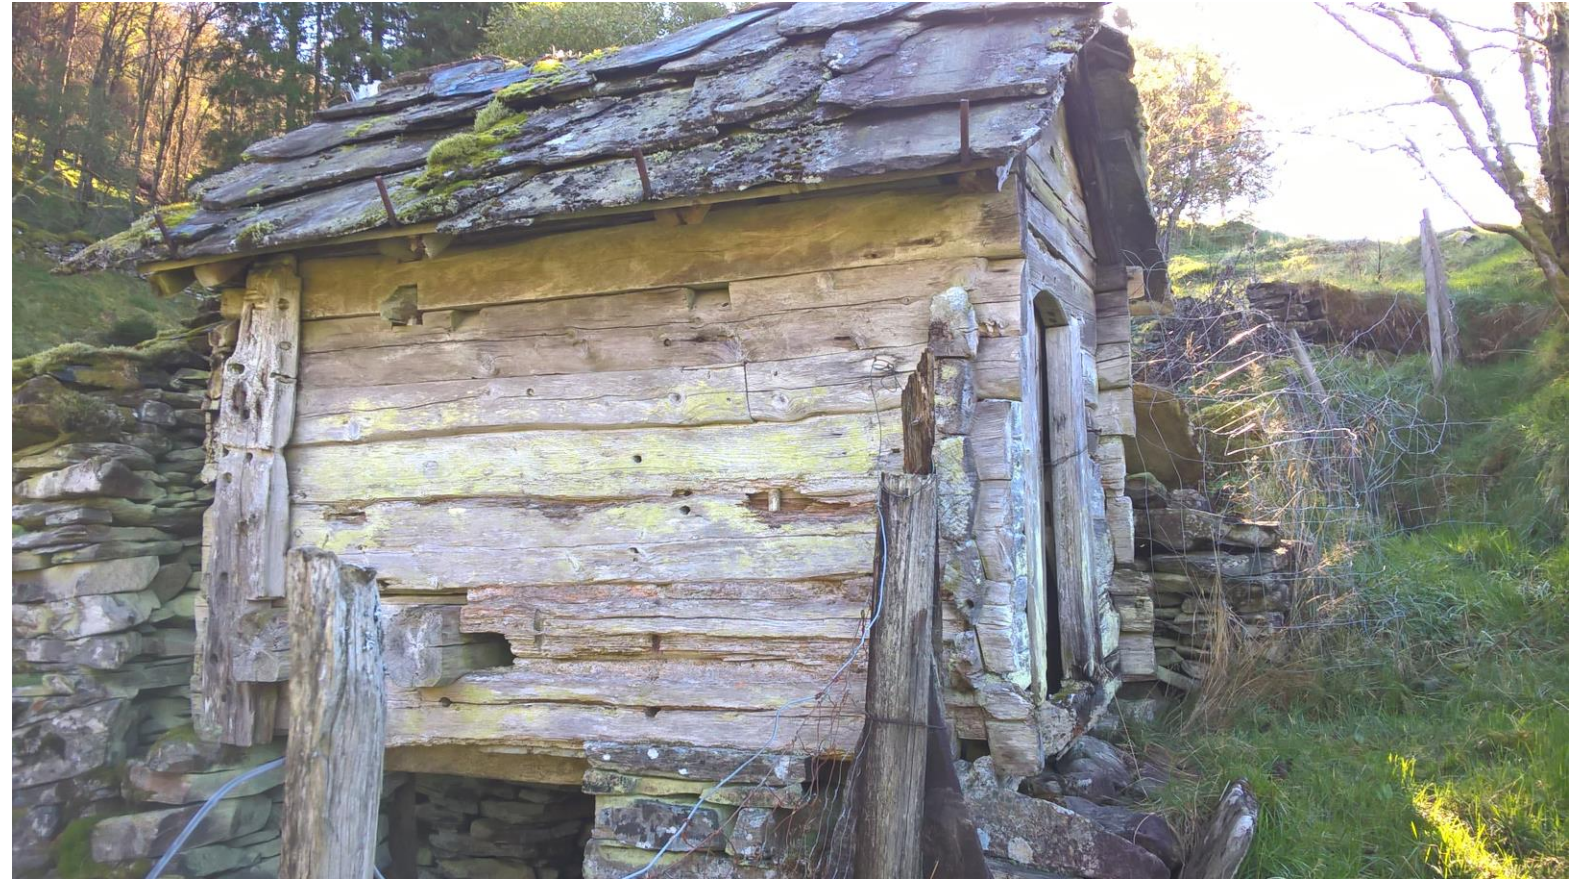
Sett frå nord.

Trekonstruksjonen er berrlagd på denne sida og mot vest (til høgre på bildet).

Ein ser til venstre korleis laftekassen er landa på ei hylle i vernemuren. Innanfor ei opning på godt og vel ein meter er det reist ei «blokk» som tener som fundament for huset inn mot terrenget.

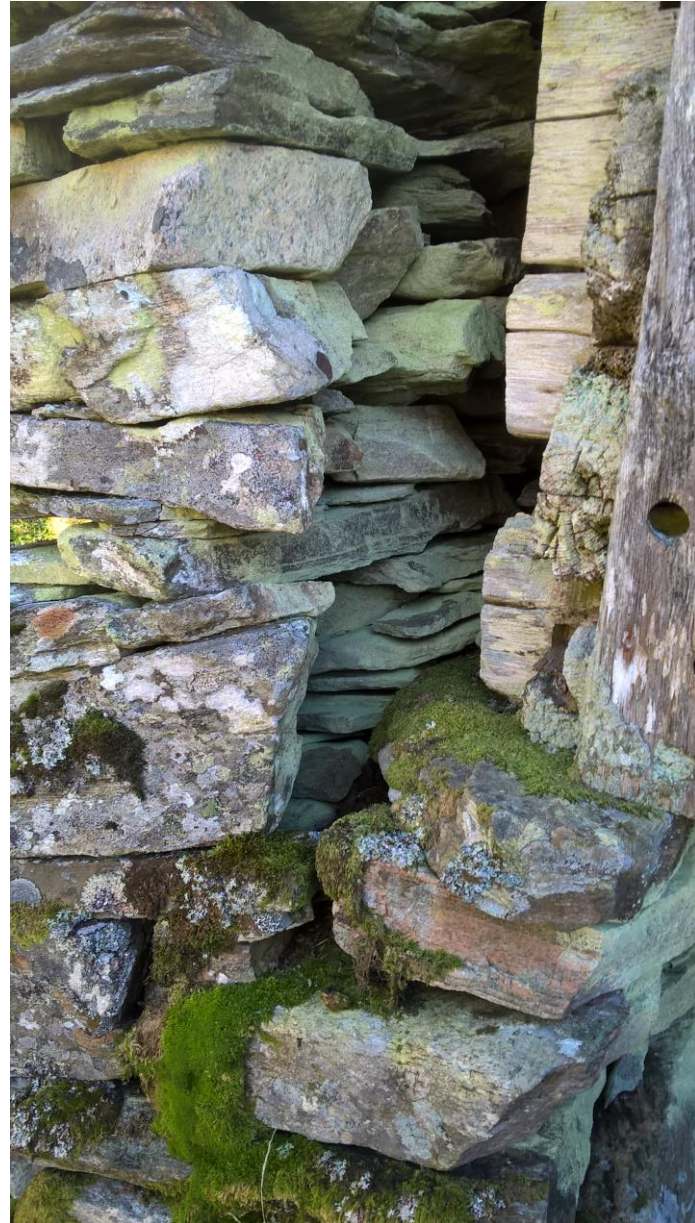
Detalj som viser korleis muren vert smalna inn frå ca. 70 cm breidd (djupn) til ca. 40. Dei resterande 30 cm utgjer ei hylle der laftekassen vert landa.

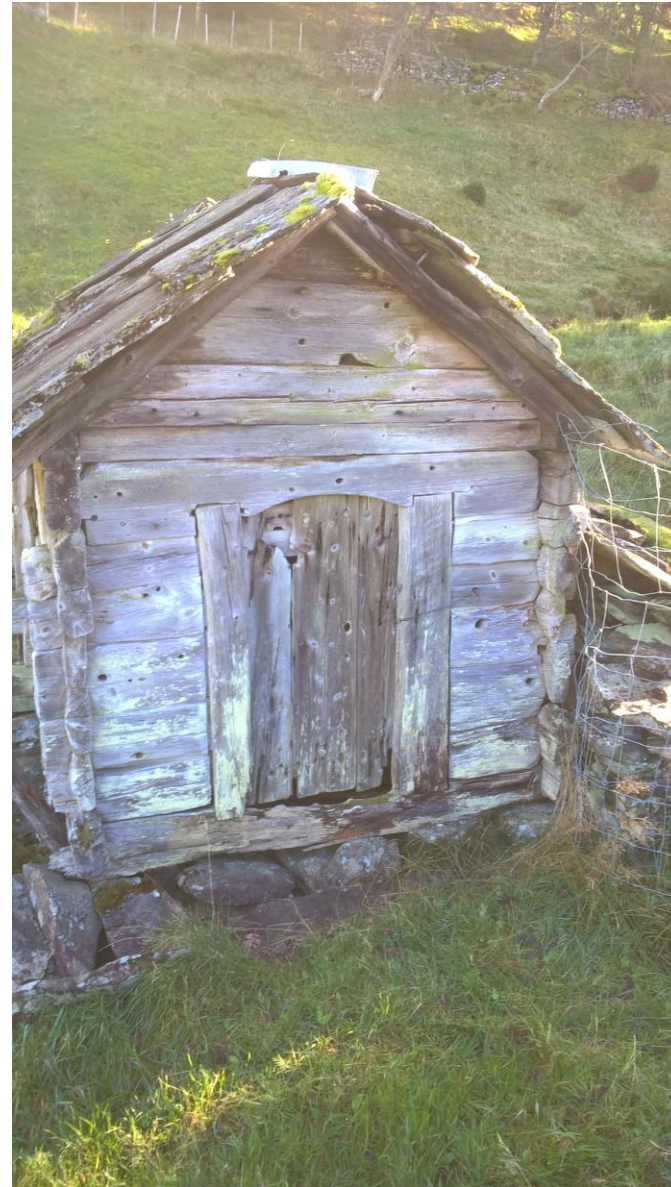
Fasaden mot vest med inngangsdøra til «arbeidsrommet» i kverna. Bygget kviler på ein bakkemur som er pålagd eit par skift med stein for å lyfta bygget opp frå bakken.

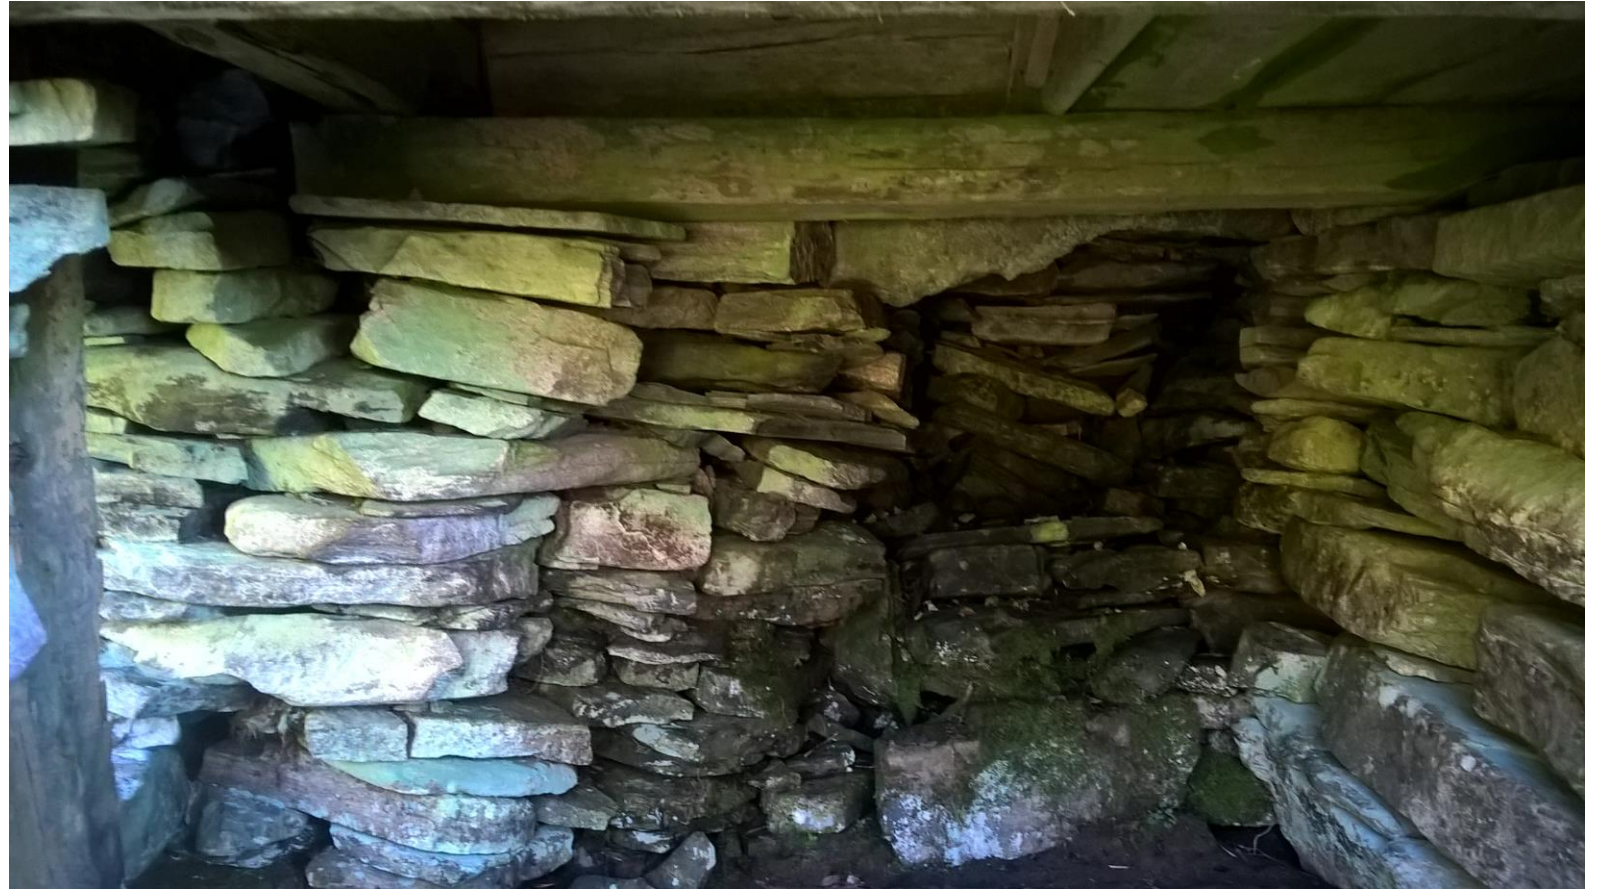
Frå innsida av kjellarrommet som hyser kvernkallen. Til venstre opninga mot aust. Murverka der tener som bakstøtte og underlag for vernemuren inn mot hjørnet i søraust. Til høgre delar av den solide bakkemuren inn mot terrenget.

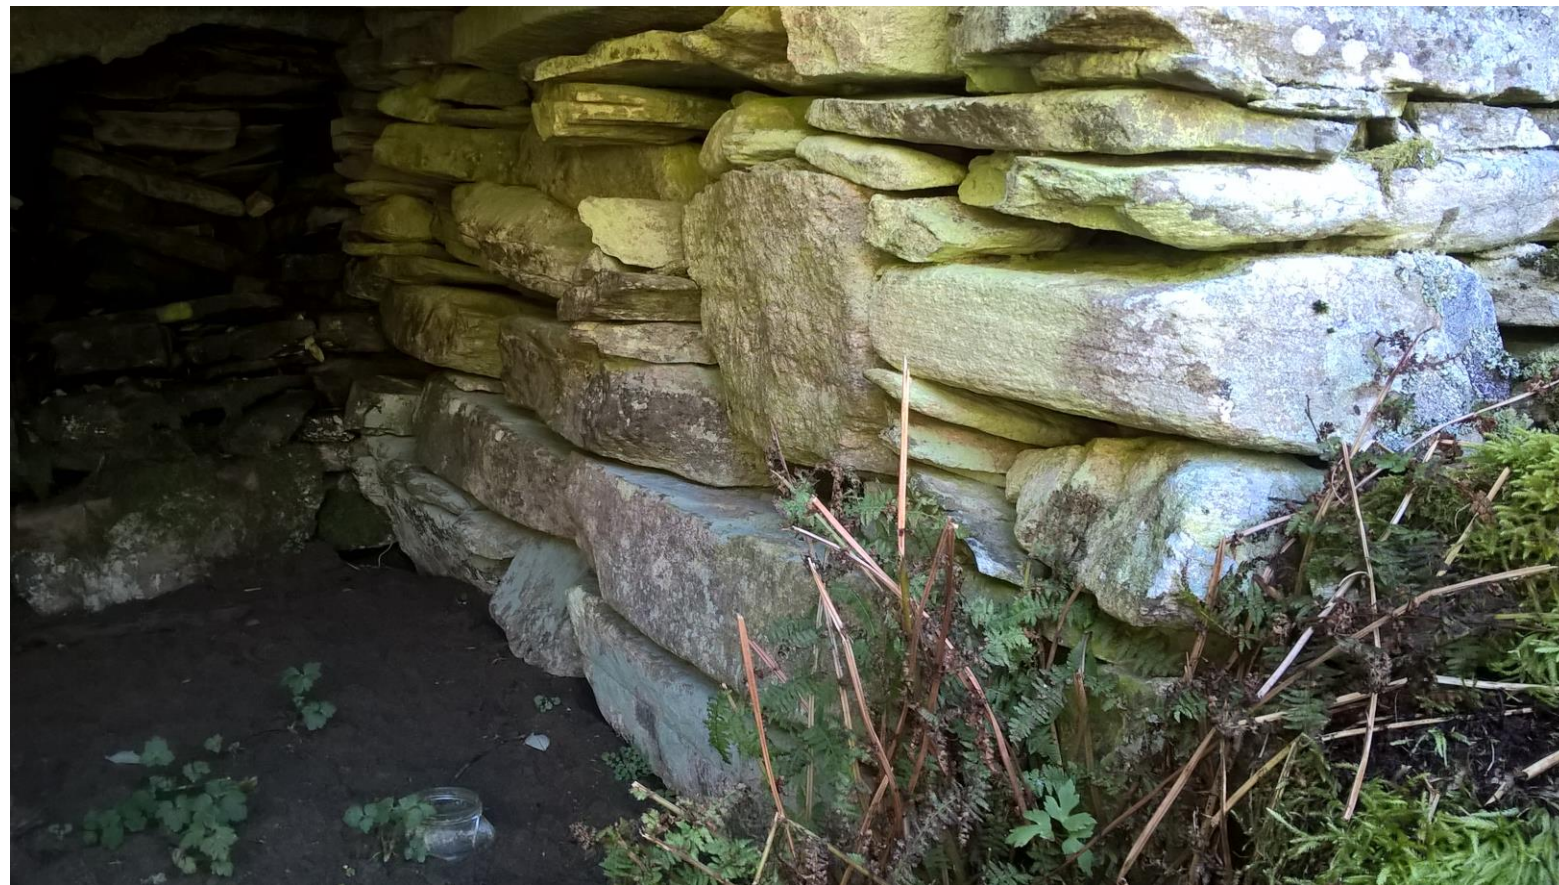
Detalj. Ytste del av
fundamentdelen mot nord
slik denne går inn mot
terreng til høyre. Tilstanden
på murverket ser ut til å vera
svært bra.

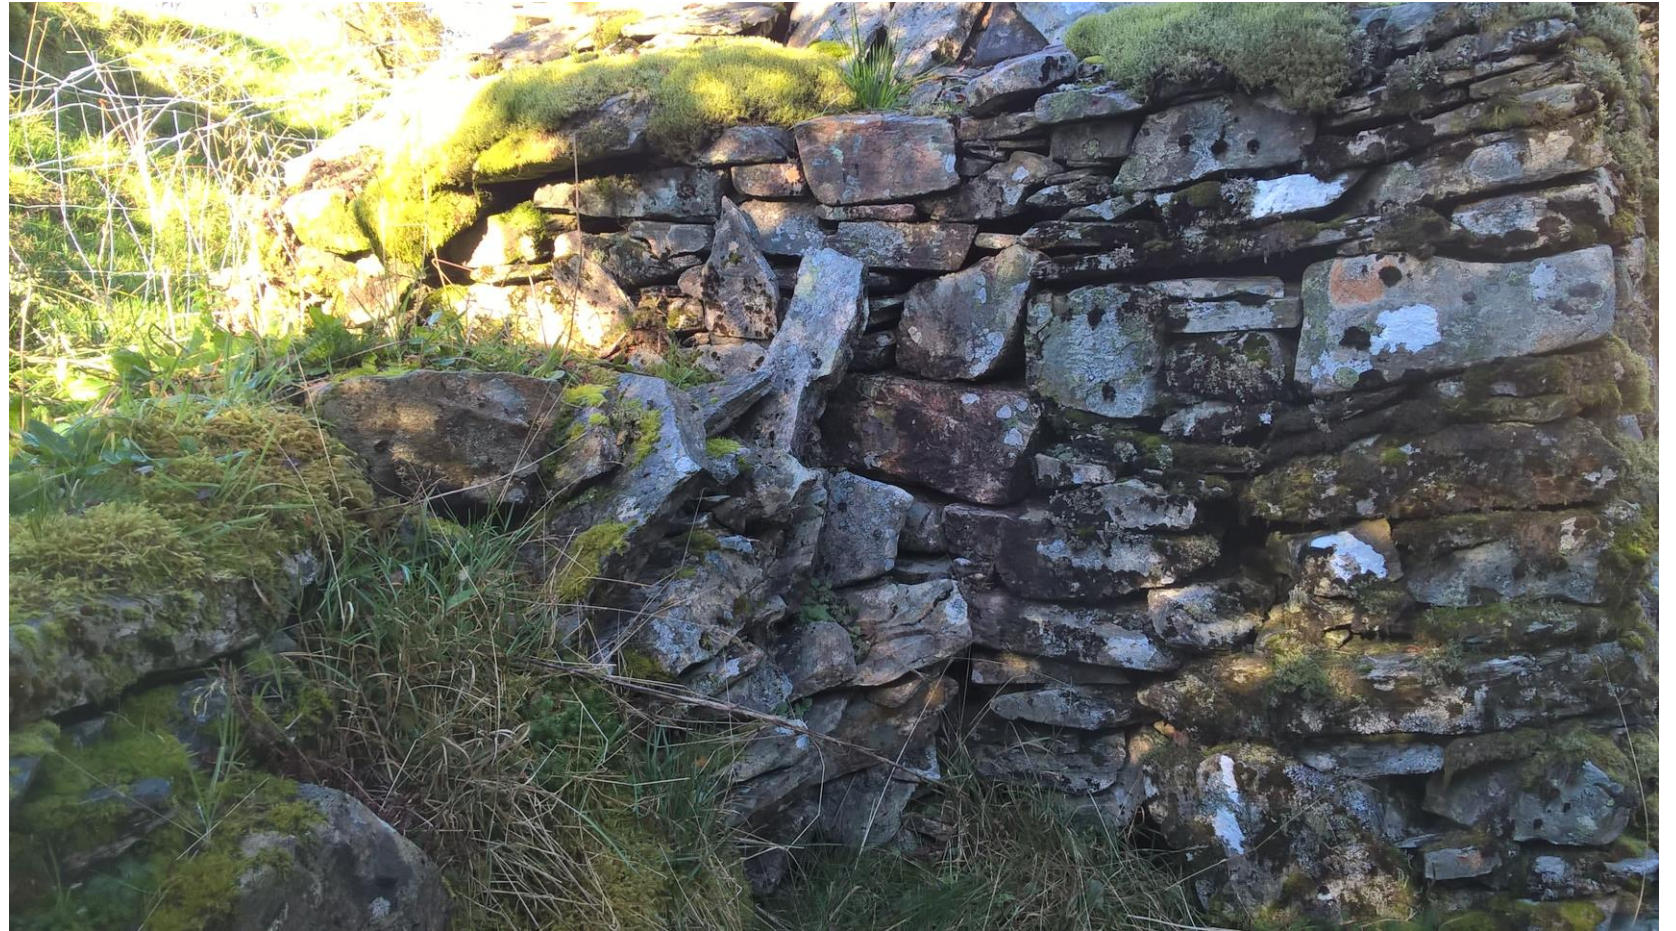
Sørveggen er mura heilt opp til rafta. Bakom «haugen» med stein i framgrunnen løyner seg opninga for vatn til kvernkallen. Murverket er delvis intakt, men også her har setningane sett spor etter seg, m.a. ved små spalter i murlivet. Muren har også sige ned litt og mist kontakten med takutstikket og øvste del av veggen.

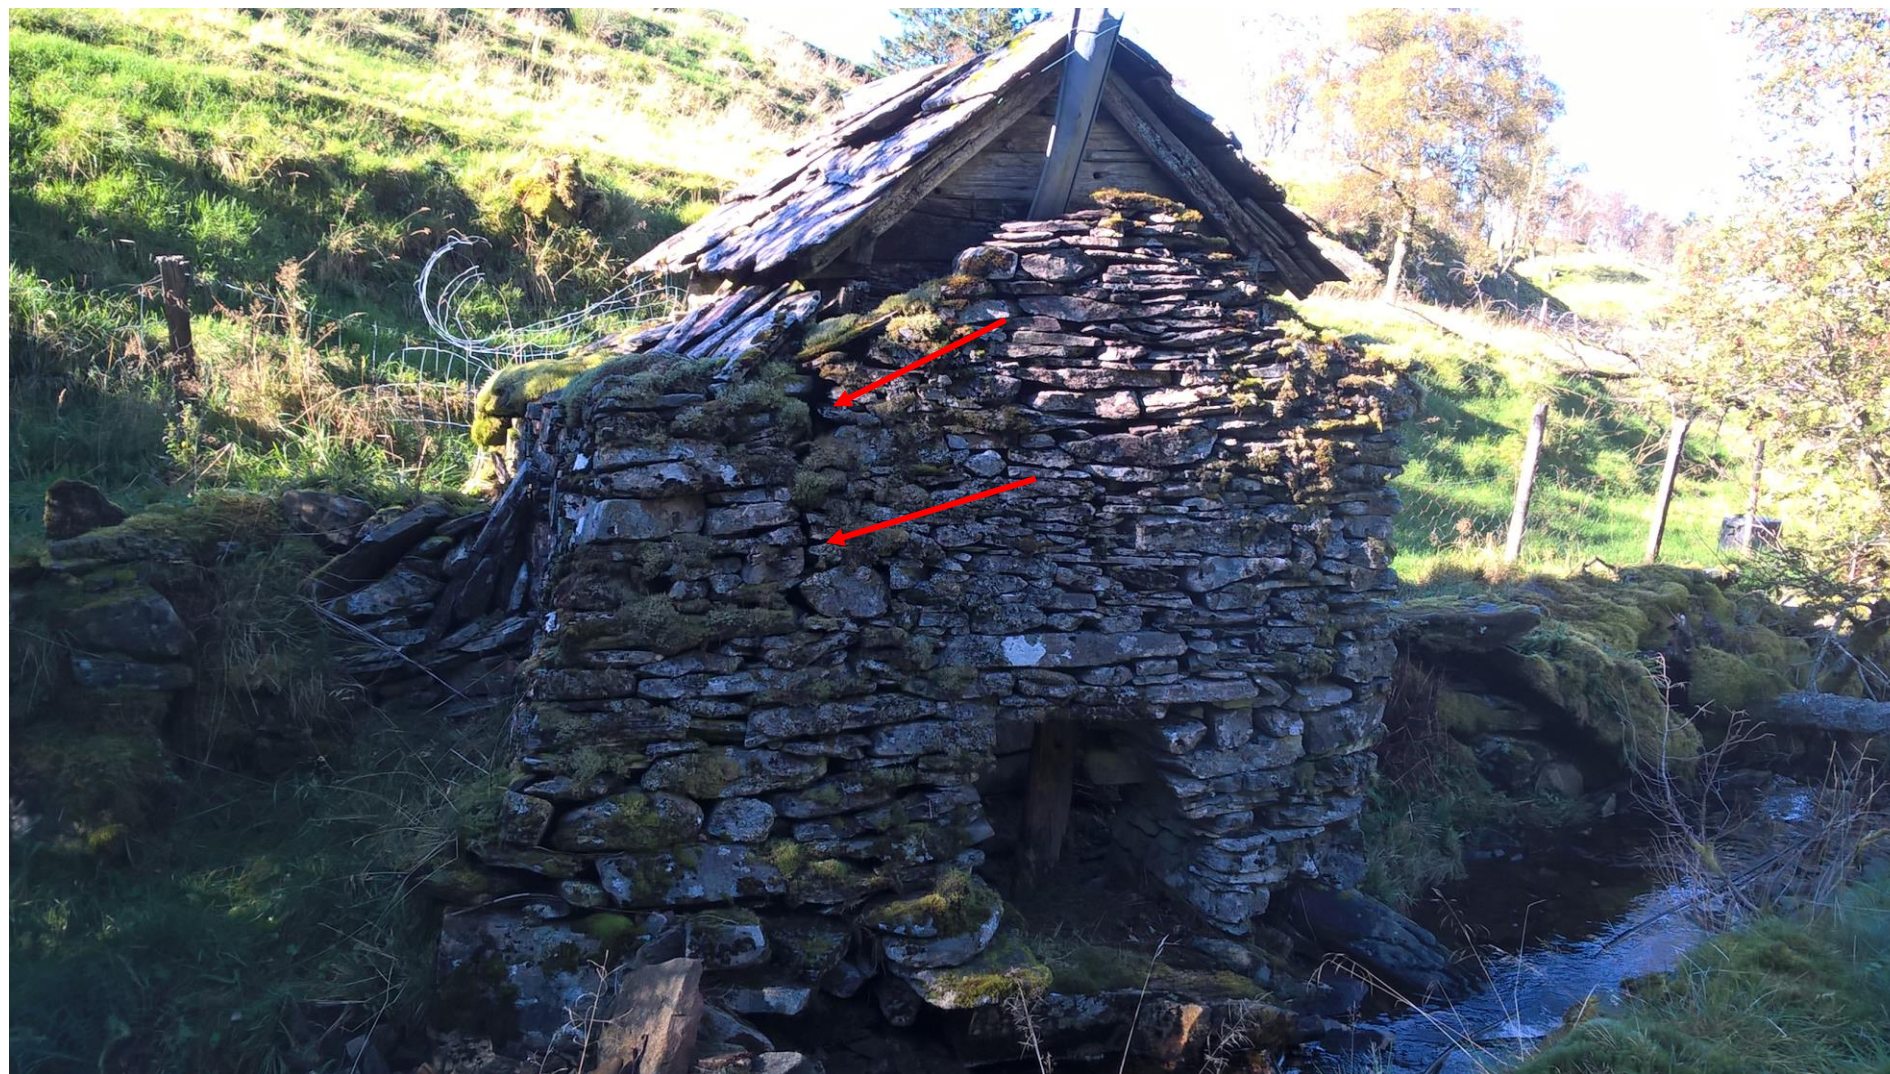
Vernemuren på
austgavlen

Denne gavlen er
sterkt skadd ved
setningar som fylgje
av øydelagd
murfot/fundament.

Nede til høgre ser
ein at store steinar i
murfoten har blitt
flytta av flaumvatn,
slik at muren no står
i fare for å rasa ut.
Pilene viser døme på
spalter i murlivet.
Muren har i det heile
lagt seg utover til
høgre på bildet og
også fått eit «sig»
nedover slik at han
har mist kontakten
med øvste del av
veggen. Ein ser og at
siget har gjort seg
gjeldande på sørsida.

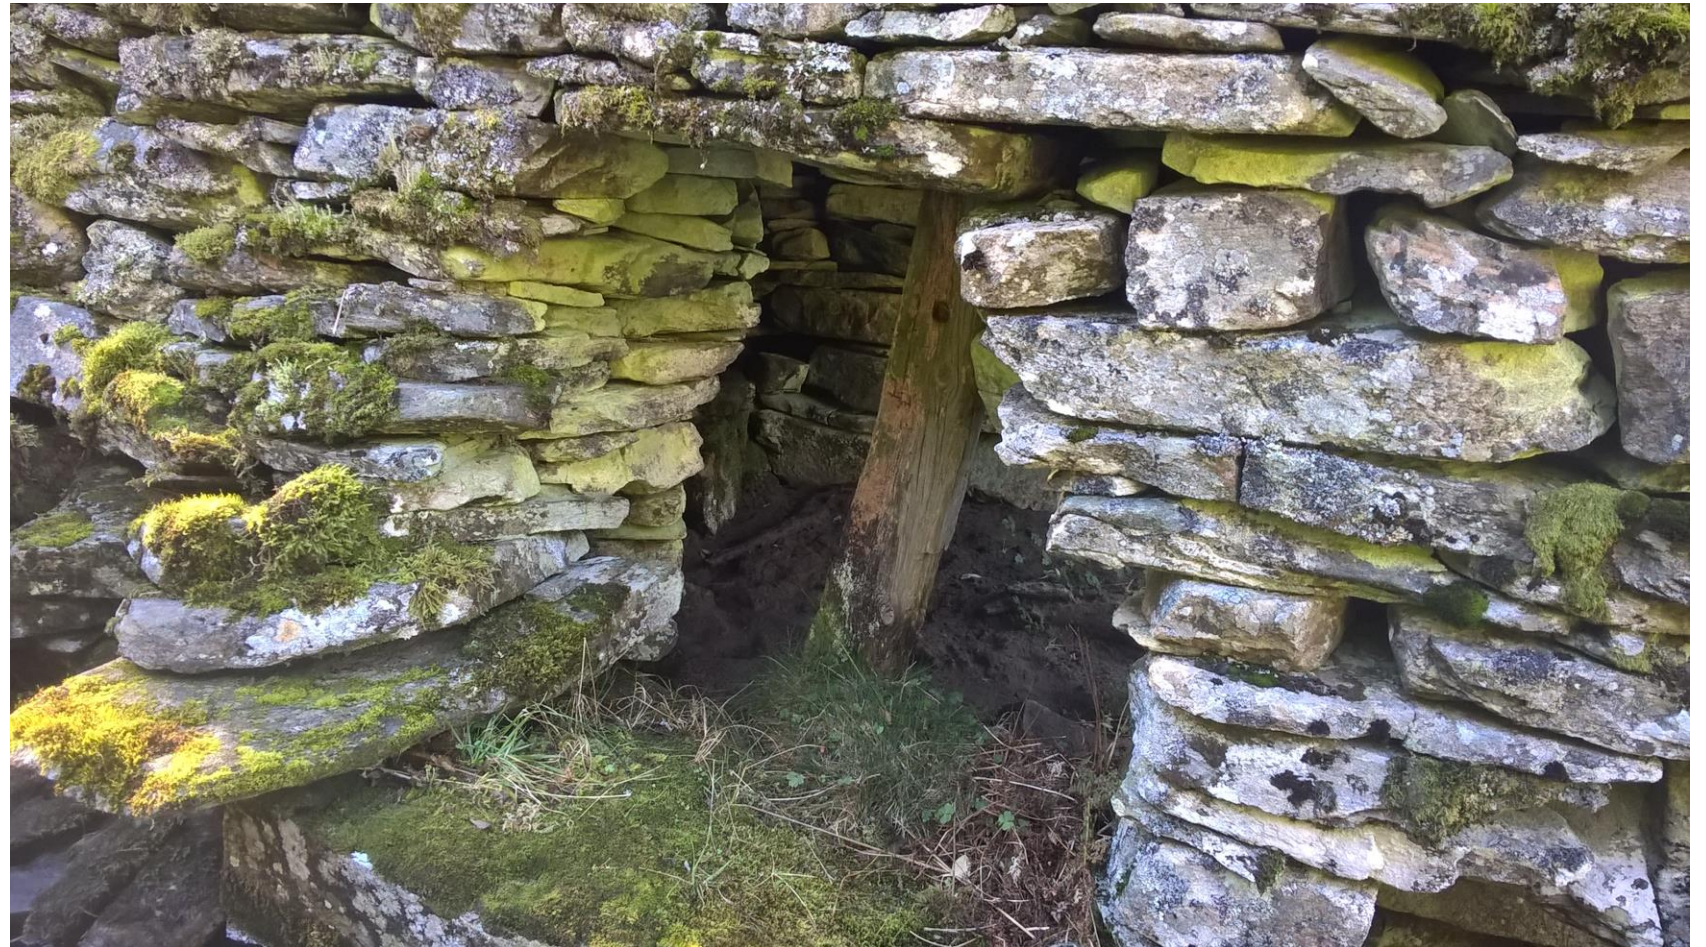
Detalj på austveggen.
Opninga inn mot «kjellaren»
med kvernkallen er mura
med utkraging. Grunnen er
nok at ein med det unngår for
mykje punktlast på hella som
dekkjer opninga.
