Bjørsvik Settefiskanlegg

Miljøkartleggingsrapport og avfallsplan

DATO / REVISJON: 24. AUGUST 2017 / 00

DOKUMENTKODE: 617021-RIM-RAP-001

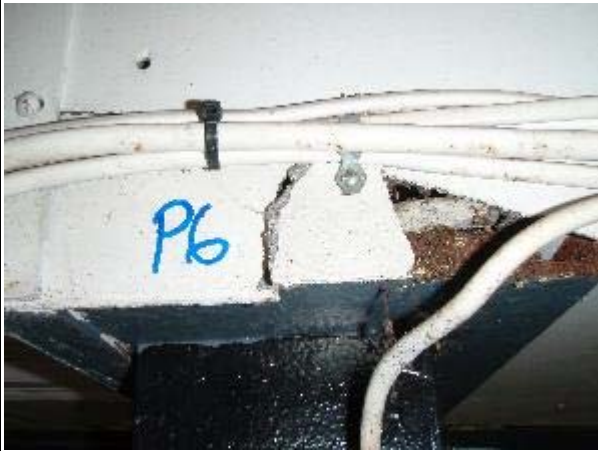
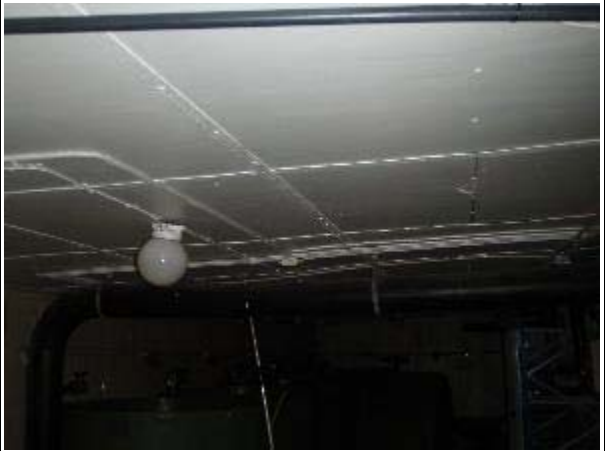
Reg. nr.	Avfallsstoffnr	Bygningsdel/materiale, lokalitet			Type avfall, avfallskategori	Ca. mengde
1	7250 Asbest	Eternittplater i himling/på bjelker i 2. etg.			Asbest, farlig avfall	Ca. 5 m ² / 50 kg
	Prøvelokalitet	Undersøkt stoff	Prøvenr.	Prøveresultat	Fjernet og ført i sluttrapport til avfallsplan (Dato / sign)	
	-	-	-	-		
	Miljøsaneringsbeskrivelse					
Objekt: Eternittplater i himling og på bærebjelker i 2. etg.						
Metode: Dersom eternittplatene skal fjernes, må de fjernes av firma som har godkjenning til å fjerne asbest.						
Levering: Eternittplatene skal pakkes inn og leveres som asbestholdig bygningsmateriale til godkjent mottak.

Bildet viser asbestholdig plate.				Bildet viser himlingsplater innover i det arealet som ikke skal rives.

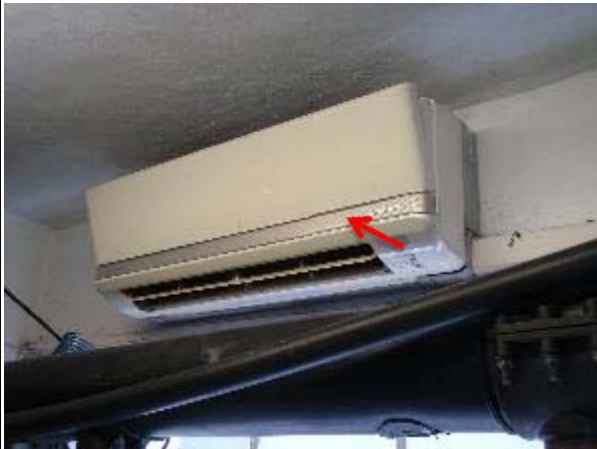
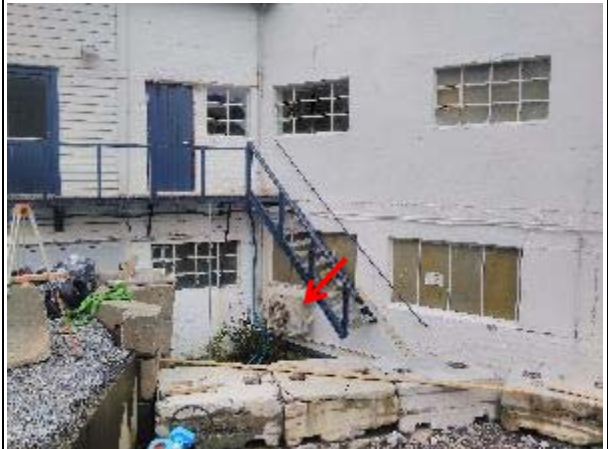
Reg. nr.	Avfallsstoffnr	Bygningsdel/materiale, lokalitet			Type avfall, avfallskategori	Ca. mengde
3	7240 KFK/HKFK	Varmepumpe, på utside og inni bygg			KFK-/HKFK-gasser (ikke analysert)	1 stk.
	Prøvelokalitet		Undersøkt stoff	Prøvenr.	Prøveresultat	Fjernet og ført i sluttrapport til avfallsplan (Dato / sign)
	-		-	-	-	
	Miljøsaneringsbeskrivelse					
Objekt: Varmepumpe.						
Varmepumper kan inneholde HKFK-/KFK-gasser og kjøle-mediumet skal tappes forut for fjerning av firma med godkjent tillatelse for dette. Kjølemediumet skal leveres som farlig avfall til godkjent mottak.

Bildet viser varmpumpe inne i bygning.			Bildet viser varmpumpe utvendig på bygning.

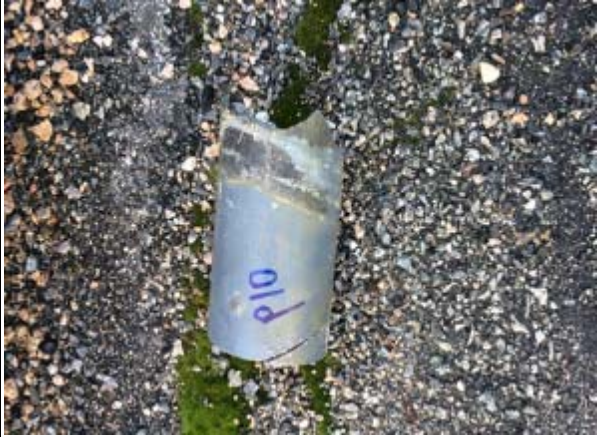
Reg. nr.	Avfallsstoffnr	Bygningsdel/materiale, lokalitet			Type avfall, avfallskategori	Ca. mengde
4	7090	Grå rør, generelt i bygningsmassen			Tungmetaller, farlig avfall	2 tonn
	Prøvelokalitet	Undersøkt stoff	Prøvenr.	Prøveresultat	Fjernet og ført i sluttrapport til avfallsplan (Dato / sign)	
Miljøsaneringsbeskrivelse						
Objekt: Grå rør, generelt i bygningsmassen.

Erfaringsmessig inneholder denne typen rør konsentrasjoner av bly over grense for farlig avfall.						
Metode og levering: Alle grå rør merket PVC på anlegget må leveres som farlig avfall .						
Bildet viser en grå rør-rest.

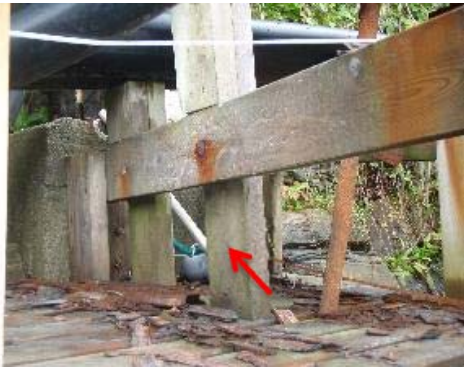
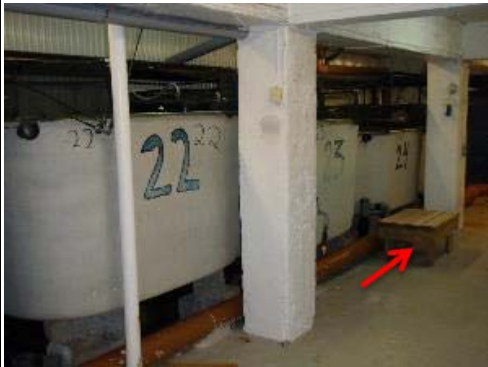
Reg. nr.	Avfallsstoffnr	Bygningsdel/materiale, plassering			Type avfall, avfallskategori	Ca. mengde
5	7098 CCA-impregnert trevirke	Trykkimpregnert trevirke, generelt i bygget			CCA (kobber, krom og arsen), farlig avfall	1 tonn
	Prøvelokalitet	Undersøkt stoff	Prøvenr.	Prøveresultat	Fjernet og ført i sluttrapport til avfallsplan (Dato / sign)	
	-	-	-	-		
Miljøsaneringsbeskrivelse						
Objekt: Trykkimpregnert trevirke, generelt i bygget (bla. i trapper, gjerde, plattformer, gangbaner osv.).						
Metode og levering: Ved fjerning skal impregnert treverk leveres som egen fraksjon til godkjent mottak.

Bildet viser CCA-impregnert trevirke utvendig i 3. etg.				Bildet viser CCA-impregnert trevirke i hall E.

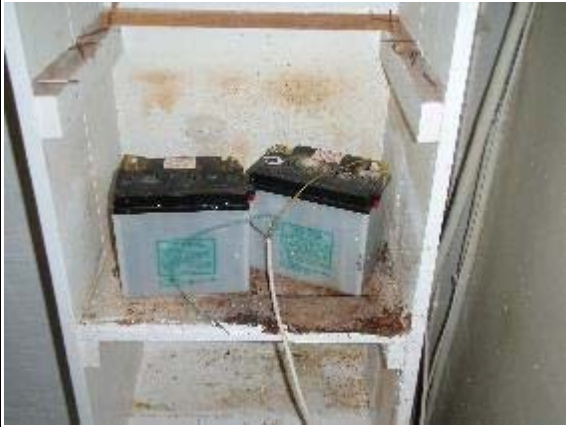
Reg. nr.	Avfallsstoffnr	Bygningsdel/materiale, plassering			Type avfall, avfallskategori	Ca. mengde
6	7090 tungmetallholdig avfall	(Bil-)batterier, utenfor WC i 3. etg.			Batterier, farlig avfall	2 stk
	Prøvelokalitet	Undersøkt stoff	Prøvenr.	Prøveresultat	Fjernet og ført i sluttrapport til avfallsplan (Dato / sign)	
	-	-	-	-		
Miljøsaneringsbeskrivelse						
<p>Objekt: To (bil-)batterier.</p> <p>Metode og levering: Ved fjerning skal batteriene leveres som egen fraksjon til godkjent mottak.</p>

<p>Bildet viser to batterier utenfor WC i 3.etg.</p>

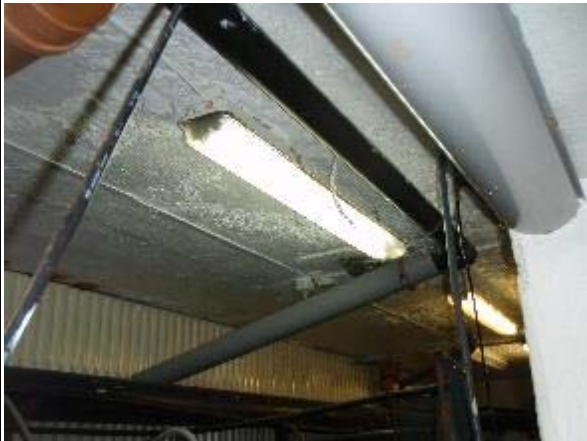
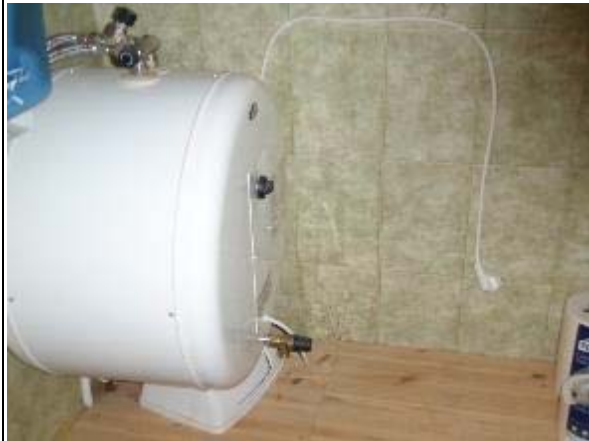
Reg. nr.	Avfallsstoffnr	Bygningsdel/materiale, lokalitet			Type avfall, avfallskategori	Ca. mengde
7	1599 Blandet EE-avfall	EE-avfall, generelt i bygget			EE-avfall, farlig avfall	1 tonn
	Prøvelokalitet	Undersøkt stoff	Prøvenr.	Prøveresultat	Fjernet og ført i sluttrapport til avfallsplan (Dato / sign)

Bildet viser lysarmatur i 2. etg.				Bildet viser varmtvannstank på WC i 3. etg.

-	-	-	-		
	Miljøsaneringsbeskrivelse					
<p>Objekt: Hele det elektriske anlegget i bygningsmassen; ledninger, kontakter, brytere, lysarmaturer, lysstoffrør, hvitevarer, sikringskap, el-tavler, el-vifter, panelovner, osv. Som EE-avfall regnes også kabelkanaler, trekkerør til skjulte installasjoner, samt veggbokser og andre koblingsbokser.</p> <p>Metode: Alt EE-avfall skal demonteres fra bygningen uten at det knuses. Avfallet skal deretter sorteres og legges i egnede enheter, f.eks. pallebur.</p> <p>Levering: Avfallet leveres som EE-avfall.</p>

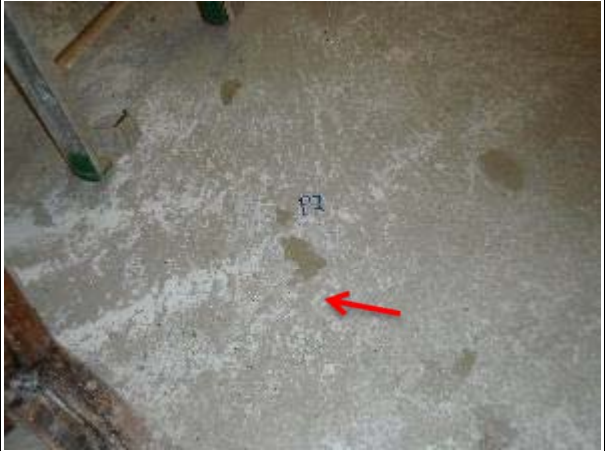
Reg. nr.	Avfallsstoffnr	Bygningsdel/materiale, lokalitet			Type avfall, avfallskategori	Ca. mengde																																							
8	1614 Forurenset betong og tegl	Alle tyngre masser			Tungmetaller og PCB, lavforurenset masse	Se tabell 5																																							
	Prøvelokalitet	Undersøkt stoff	Prøvenr.	Prøveresultat	Fjernet og ført i sluttrapport til avfallsplan (Dato / sign)																																								
	Grå gulvmaling, 3. og 2. etg.	PCB og TM	P2 og P4																																										
	Miljøsaneringsbeskrivelse																																												
Objekt: Grå maling på gulv																																													
Konsentrasjon (mg/kg).

<p>Bildet viser grå gulvmaling (P2) i 3. etg.</p>

Stoff	P2	P4	Normverdi	Arsen	<0,5	1	8	Bly	<0,5	7	60	Kadmium	<0,01	0,08	1,5	Kobber	<0,5	13	100	Krom	<0,5	17	50	Kvikksølv	<0,001	0,004	1	Nikkel	<0,5	8	60	Sink	<2	300	200	Sum PCB ₇	i.p.	i.p.	0,01
Stoff	P2	P4	Normverdi																																										
Arsen	<0,5	1	8																																										
Bly	<0,5	7	60																																										
Kadmium	<0,01	0,08	1,5																																										
Kobber	<0,5	13	100																																										
Krom	<0,5	17	50																																										
Kvikksølv	<0,001	0,004	1																																										
Nikkel	<0,5	8	60																																										
Sink	<2	300	200																																										
Sum PCB ₇	i.p.	i.p.	0,01																																										
i.p. – ikke påvist																																													
<p>Det ble påvist konsentrasjoner av sink over normverdien i malingen på gulvet i 2. etg. Det ble ikke påvist PCB i noen av prøvene.</p> <p>Metode og levering: Betong med grå gulvmaling (uten armering) leveres som lavforurenset til godkjent mottak.</p>

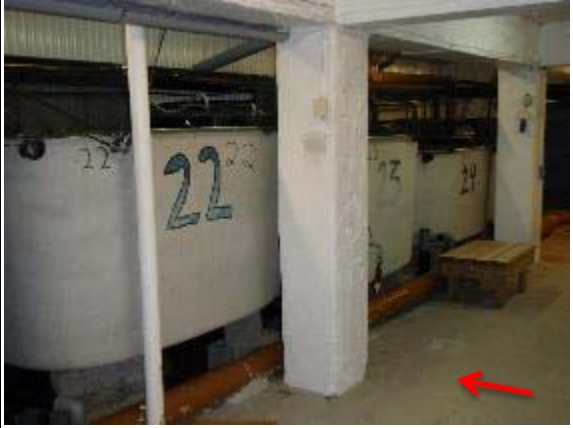
<p>Bildet viser grå gulvmaling (P4) i 2. etg.</p>

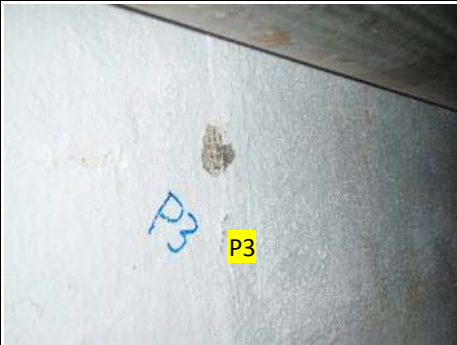
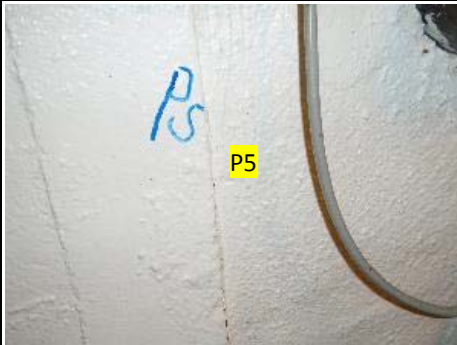
Reg. nr.	Avfallsstoffnr	Bygningsdel/materiale, lokalitet			Type avfall, avfallskategori	Ca. mengde
9	1614 Forurenset betong og tegl	Alle malte tyngre masser			Tungmetaller og PCB, lavforurenset masse	Se tabell 5
	Prøvelokalitet	Undersøkt stoff	Prøvenr.	Prøveresultat	Fjernet og ført i sluttrapport til avfallsplan (Dato / sign)	
	Hvit veggmalning, 3. etg	PCB og TM	P3	TM og PCB: lavforurenset		
	Hvit veggmalning, 2. etg		P5			
	Hvit veggmalning, utvendig		P11			
Miljøsaneringsbeskrivelse						
Objekt: Alle vegger						
Konsentrasjon (mg/kg).						
Stoff	P3	P5	P11	Normverdi		
Arsen	<0,5	1	6	8		
Bly	78	170	110	60		
Kadmium	0,5	0,1	0,9	1,5		
Kobber	11	6	17	100		
Krom	6	9	17	50		
Kvikksølv	0,008	0,008	1,9	1		
Nikkel	4	7	8	60		
Sink	170	290	460	200		
Sum PCB ₇	0,01	0,08	i. p.	0,01		
i.p. – ikke påvist						
Det er påvist konsentrasjoner av bly og delvis kvikksølv, sink og PCB over normverdi i malingsprøver fra innvendige og en utvendig vegg.

Bildet viser hvit veggmalning i 3 etg.			Bildet viser hvit veggmalning i 2. etg.

Metode og levering: Ved riving må maling, puss og all tyngre masser (uten armering) leveres som lavforurenset avfall til godkjent deponi for lavforurenset tyngre bygningsmaterialer.

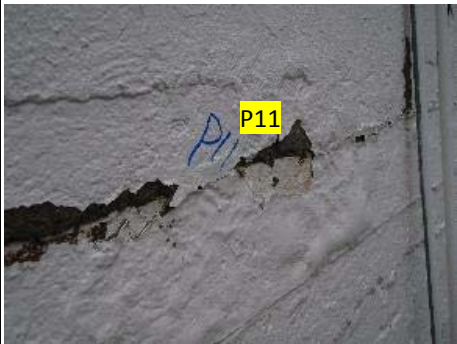
Bildet viser utvendig maling.

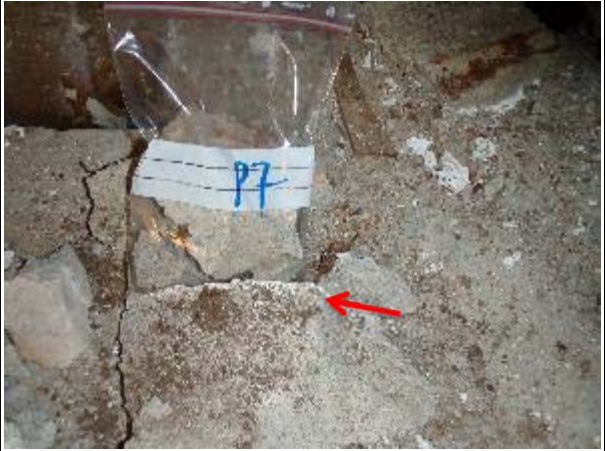
** Analyseresultater foreligger ikke ennå						
Det ble ikke påvist konsentrasjoner av tungmetaller over normverdien, og PCB ble ikke påvist.						
Analyseresultater for krom VI (seksverdig krom) foreligger ikke ennå. I P10 ble det påvist krom total på 34 mg/kg. Erfaringsmessig ligger krom VI mellom 10 og 20 % av krom total, dvs. at krom VI i dette tilfellet ligger mellom 4 og 8 mg/kg. Dette er over normverdien for krom VI, som er på 2 mg/kg.						
Metode og levering: All betong/tegl/leca, med eller uten maling, må, etter at armering er fjernet, leveres som lavforurenset betong til godkjent mottak.

<p>Bildet viser umalt betong (P7).</p>

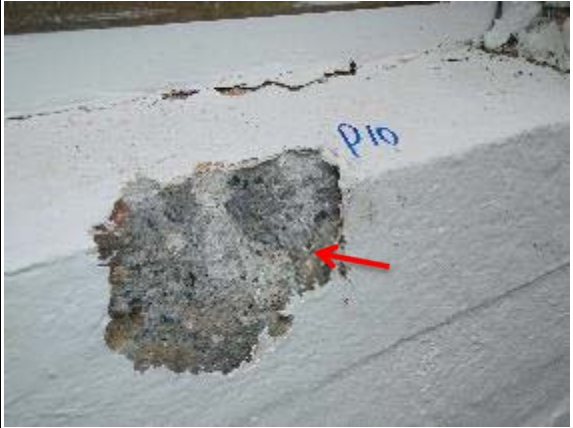
<p>Bildet viser sted for betongprøvetaking (P10).</p>
