Prosjektnavn:	Fergekai	Prosjekt nr.:	550015
Prosjektleder:	Rolf Nordeide	Anleggsleder:	Jeppe Råholt
Oppdragsgiver:	SVV	Kontaktperson:	Paul Hjelle
Sted/bru	Sævråsvåg Fergekai	Tilbudsnummer.:	
Start Dato:	05.01.2018	Ferdig Dato:	16.01.2018

Beskrivelse av utført inspeksjon

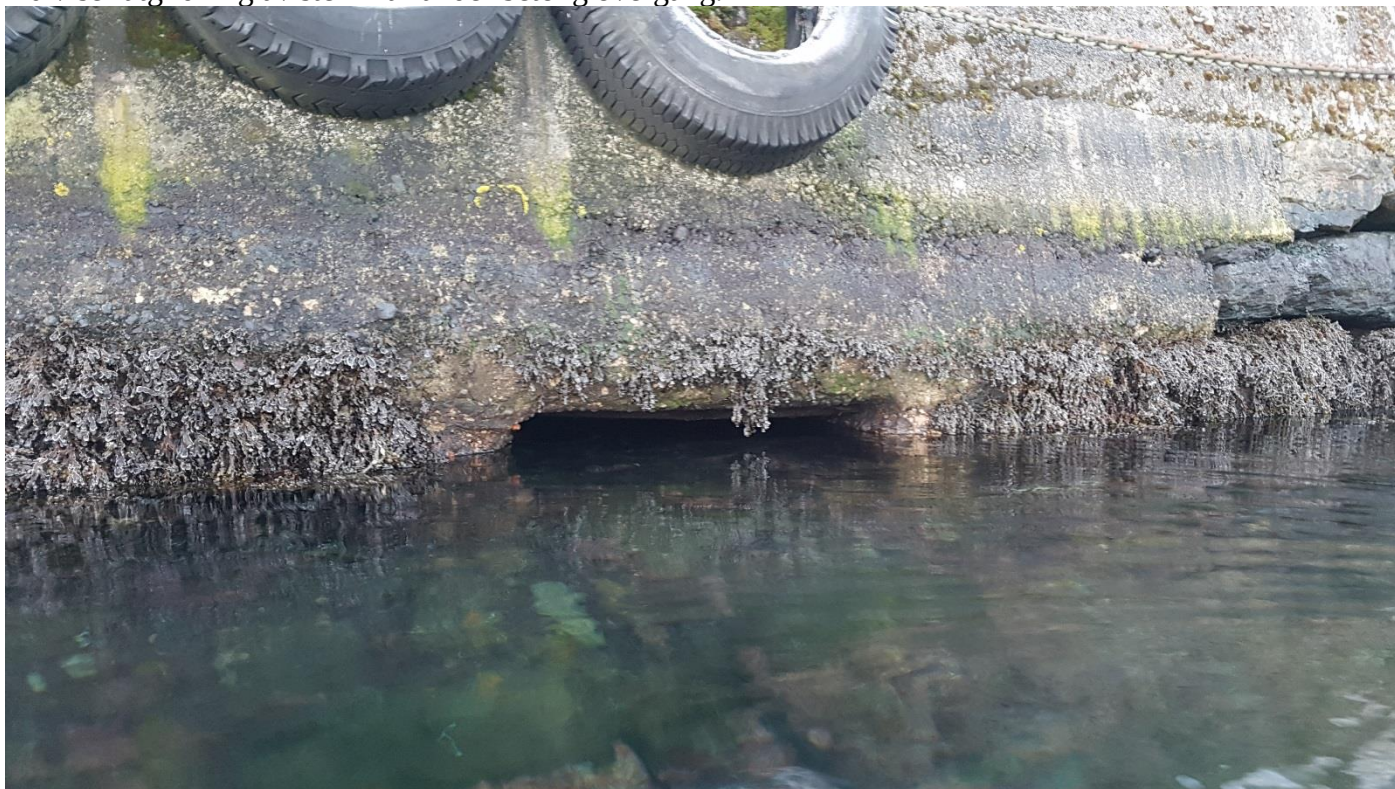
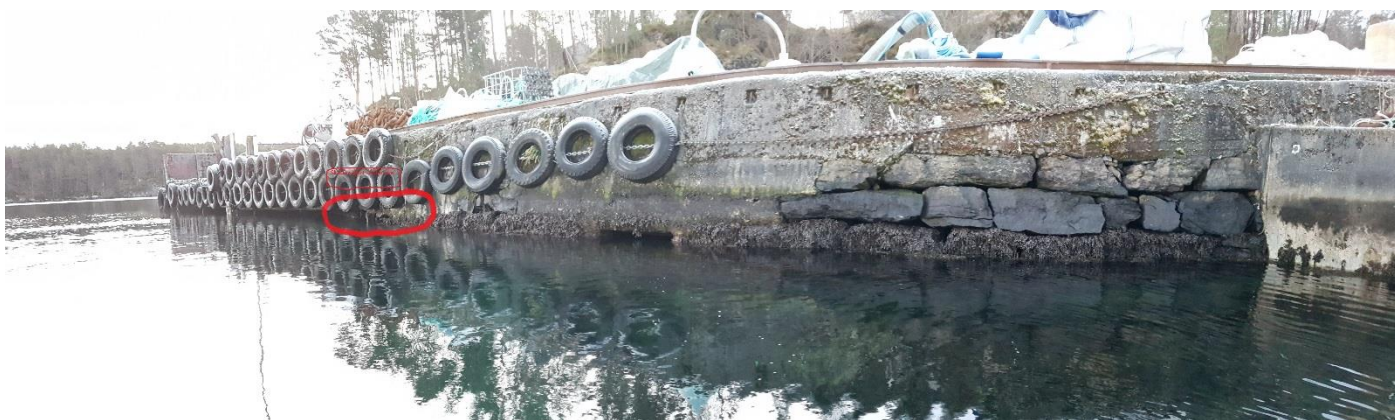
A0 viser utglidning av steinmur under betong overgang.

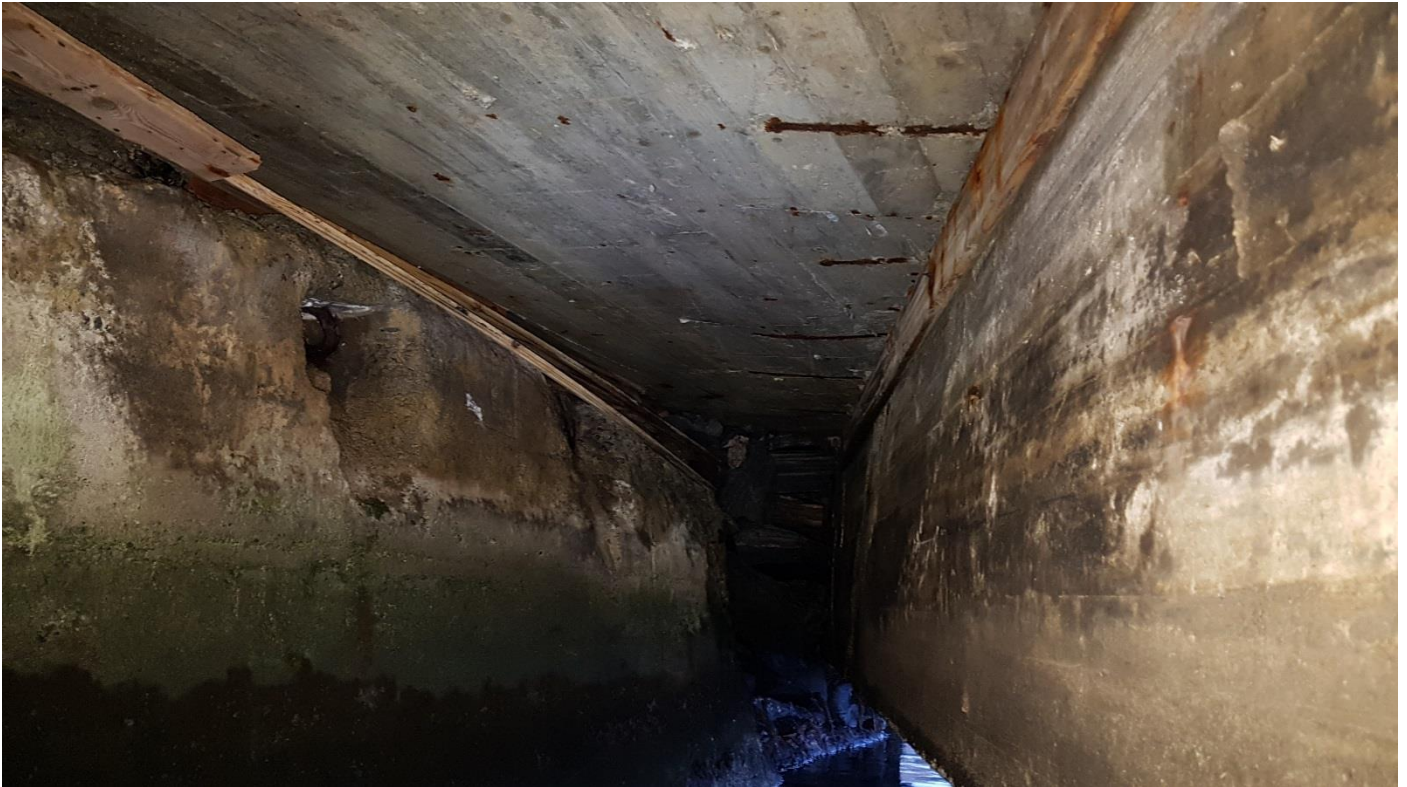
A1 viser skade skjørt hjørne underside 15x20x150 cm lang.

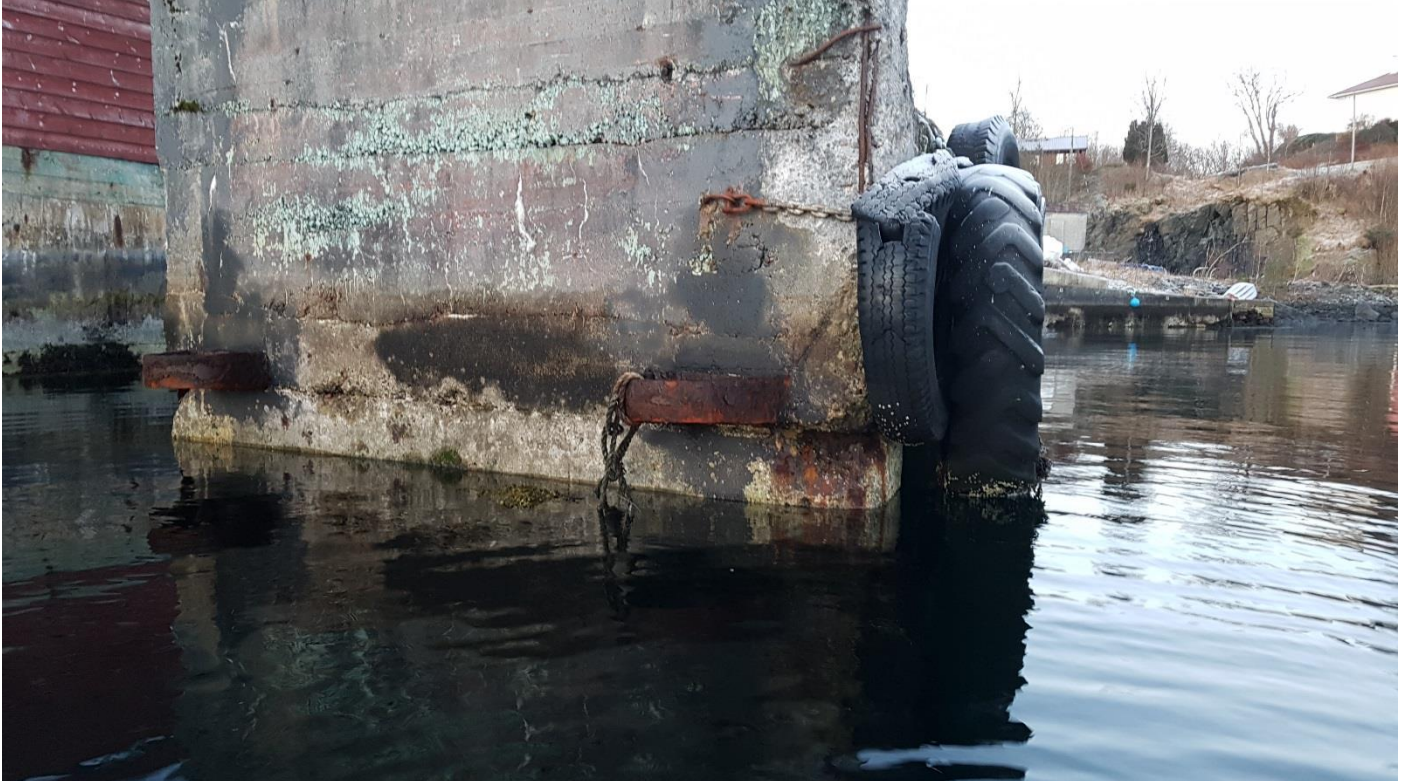
A5 Utvendig kai skade begge hjørner like over vannivå 30x30x15 cm

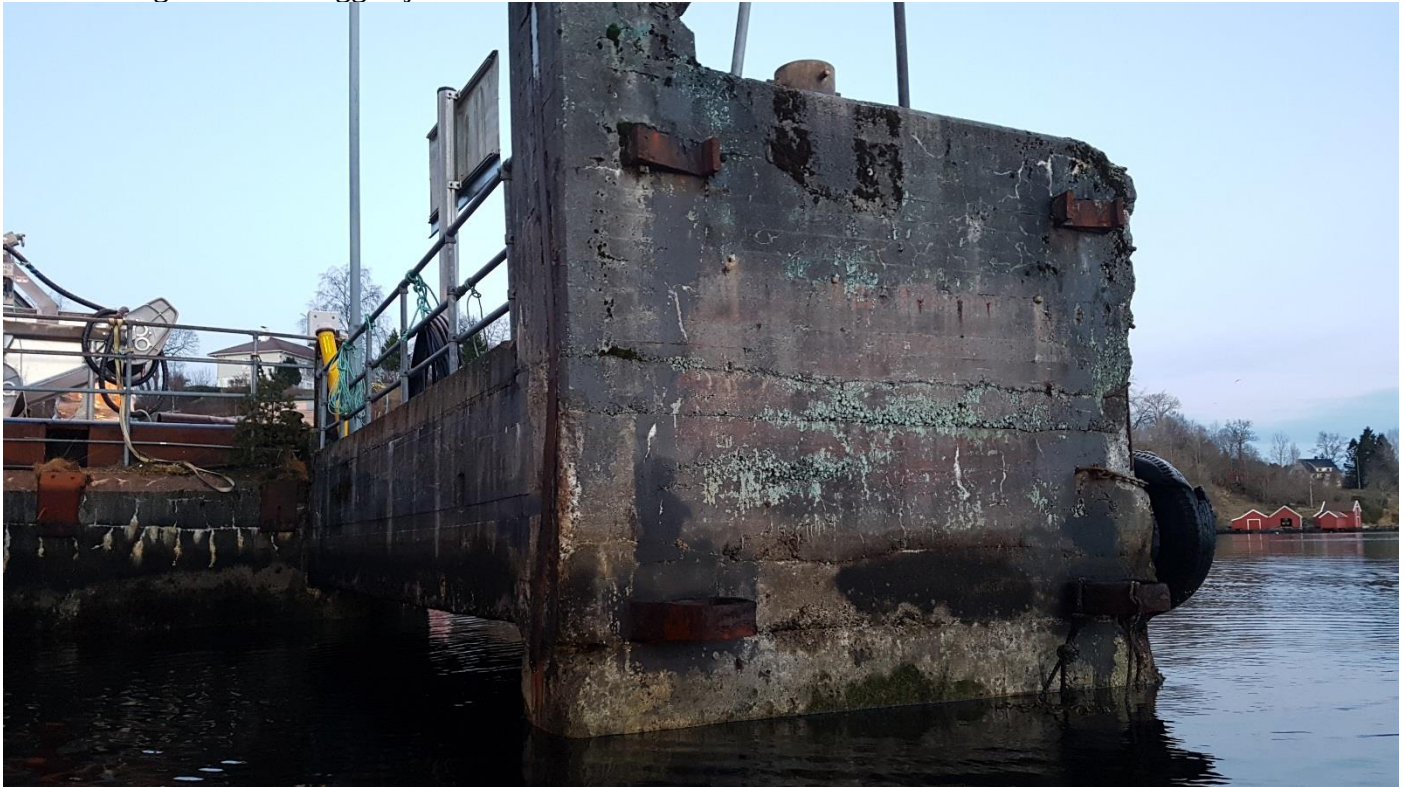
A6 Utvendig kai skade begge hjørner like over vannivå 30x30x15 cm

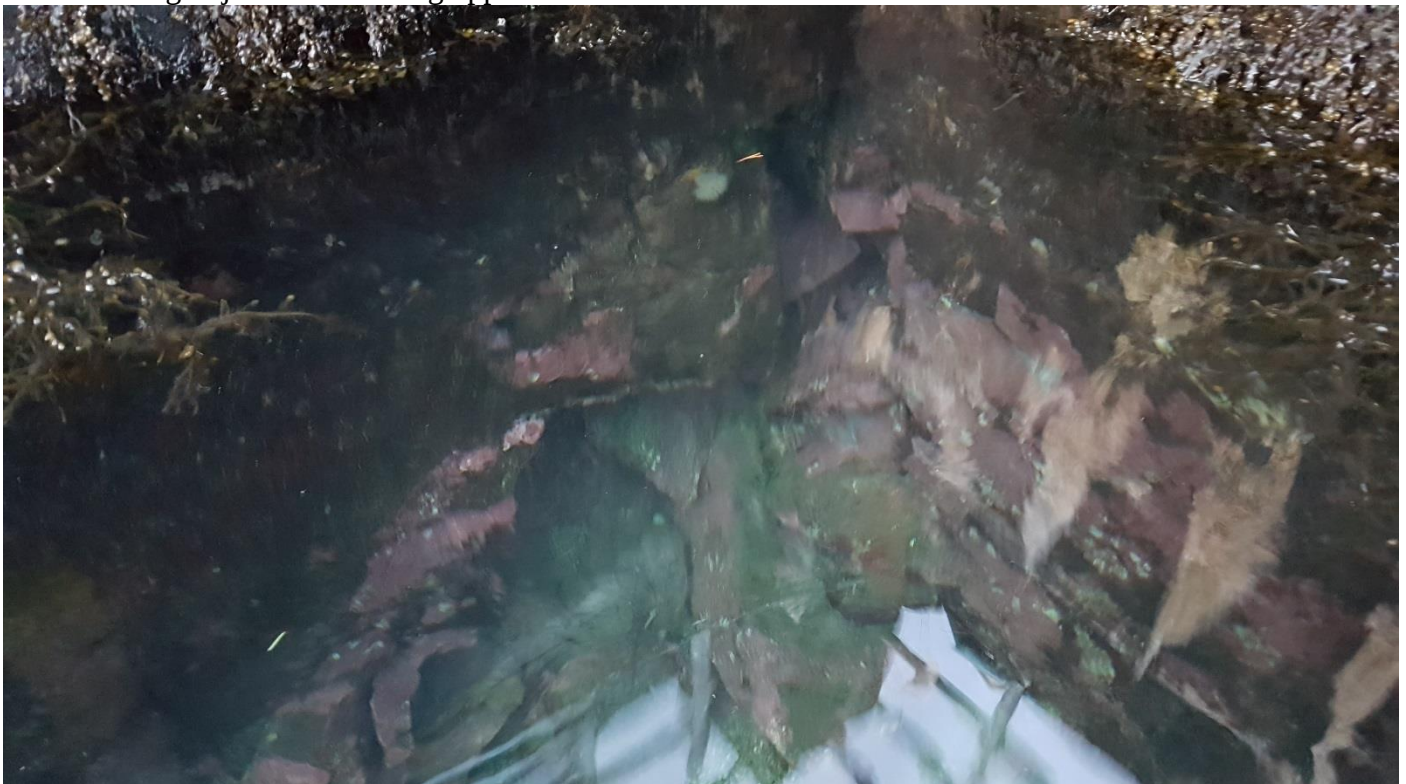
A7 Utvasking i hjørne fra bunn og oppover LxBxD= 100x100x80cm

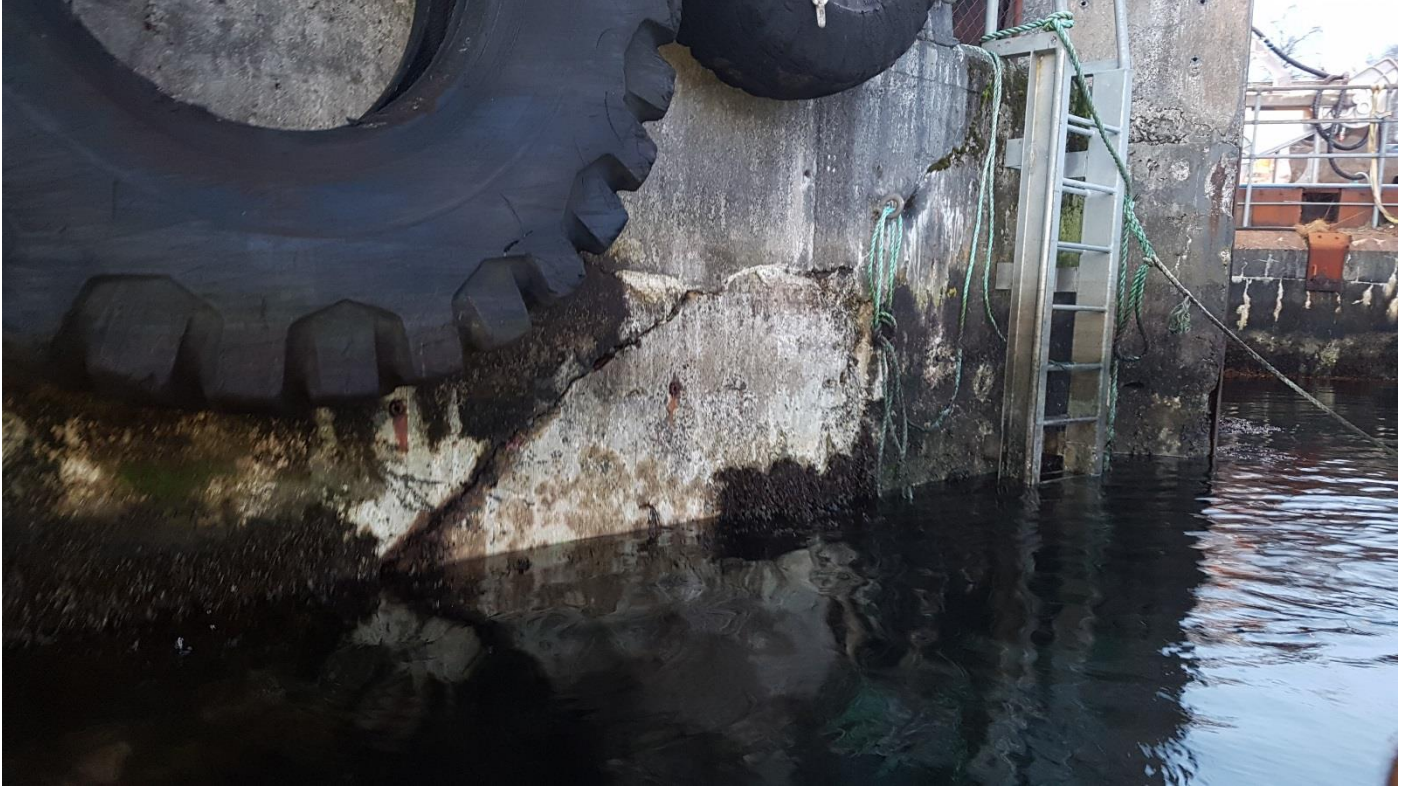
B1 Sprikk i overgang ca 3000mm lang.

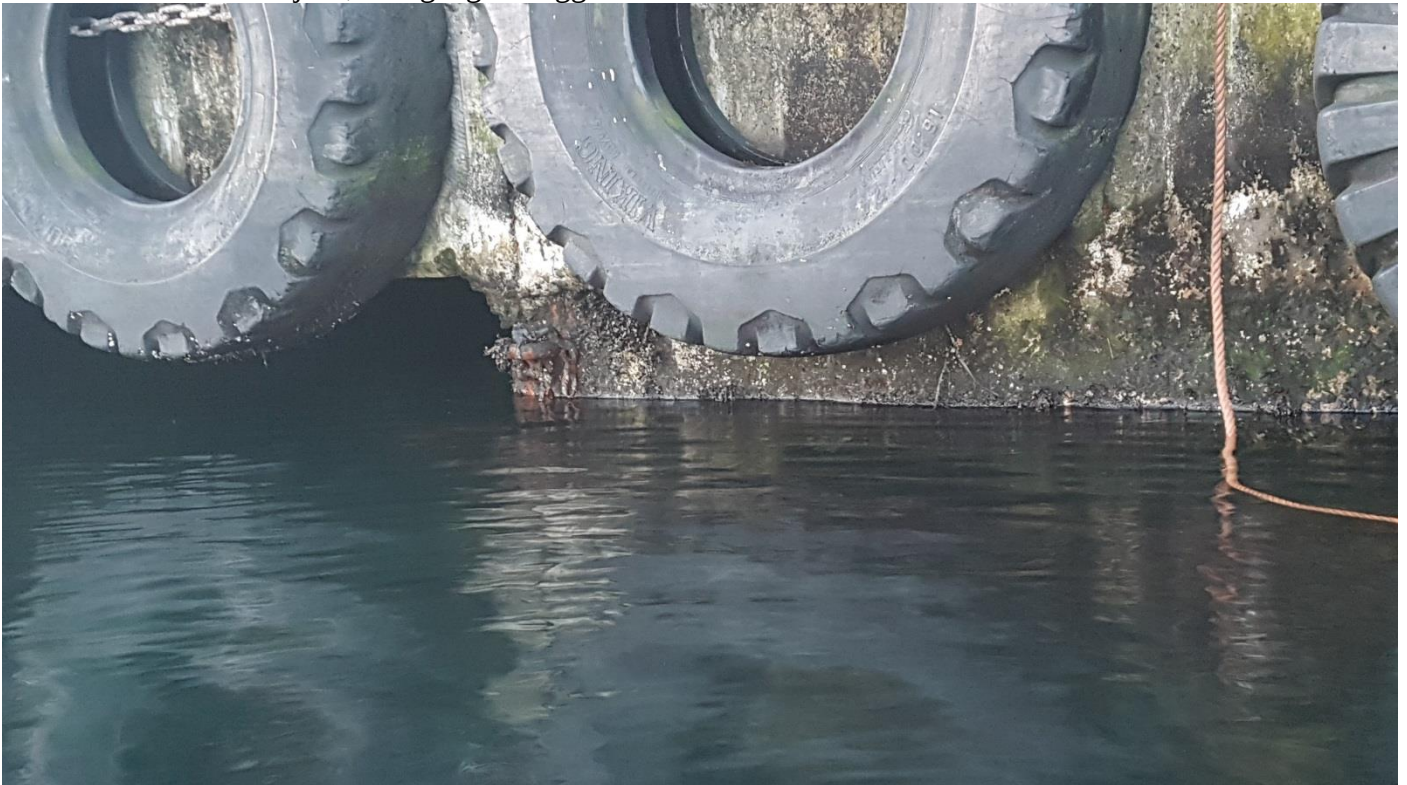
B2 Skade underside skjørt , overgang til vegg 30x30x40 cm

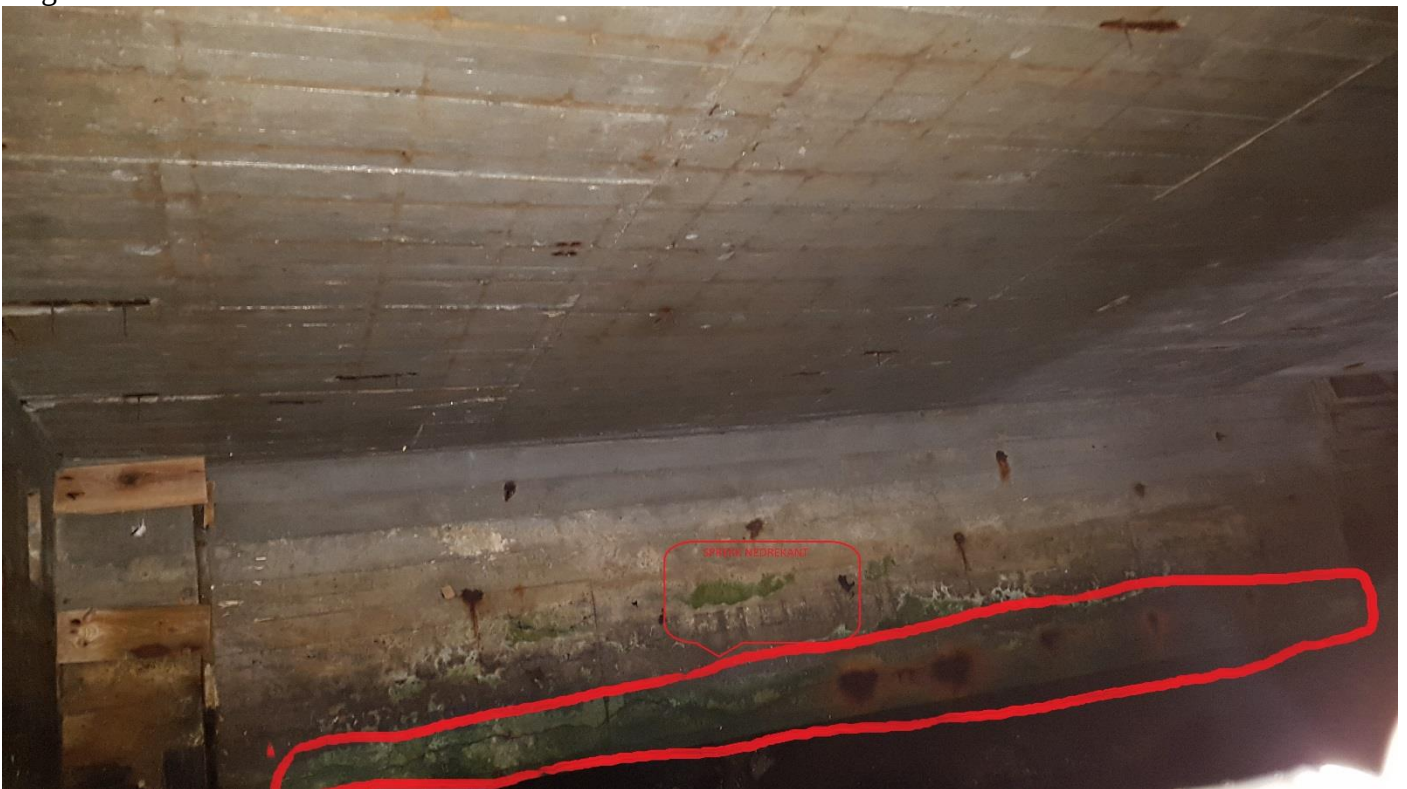
B4 Nedre del, ca 10 cm fra underkant av betong drager som er merket av er sprukket over hele drager.ca 4 m lang.

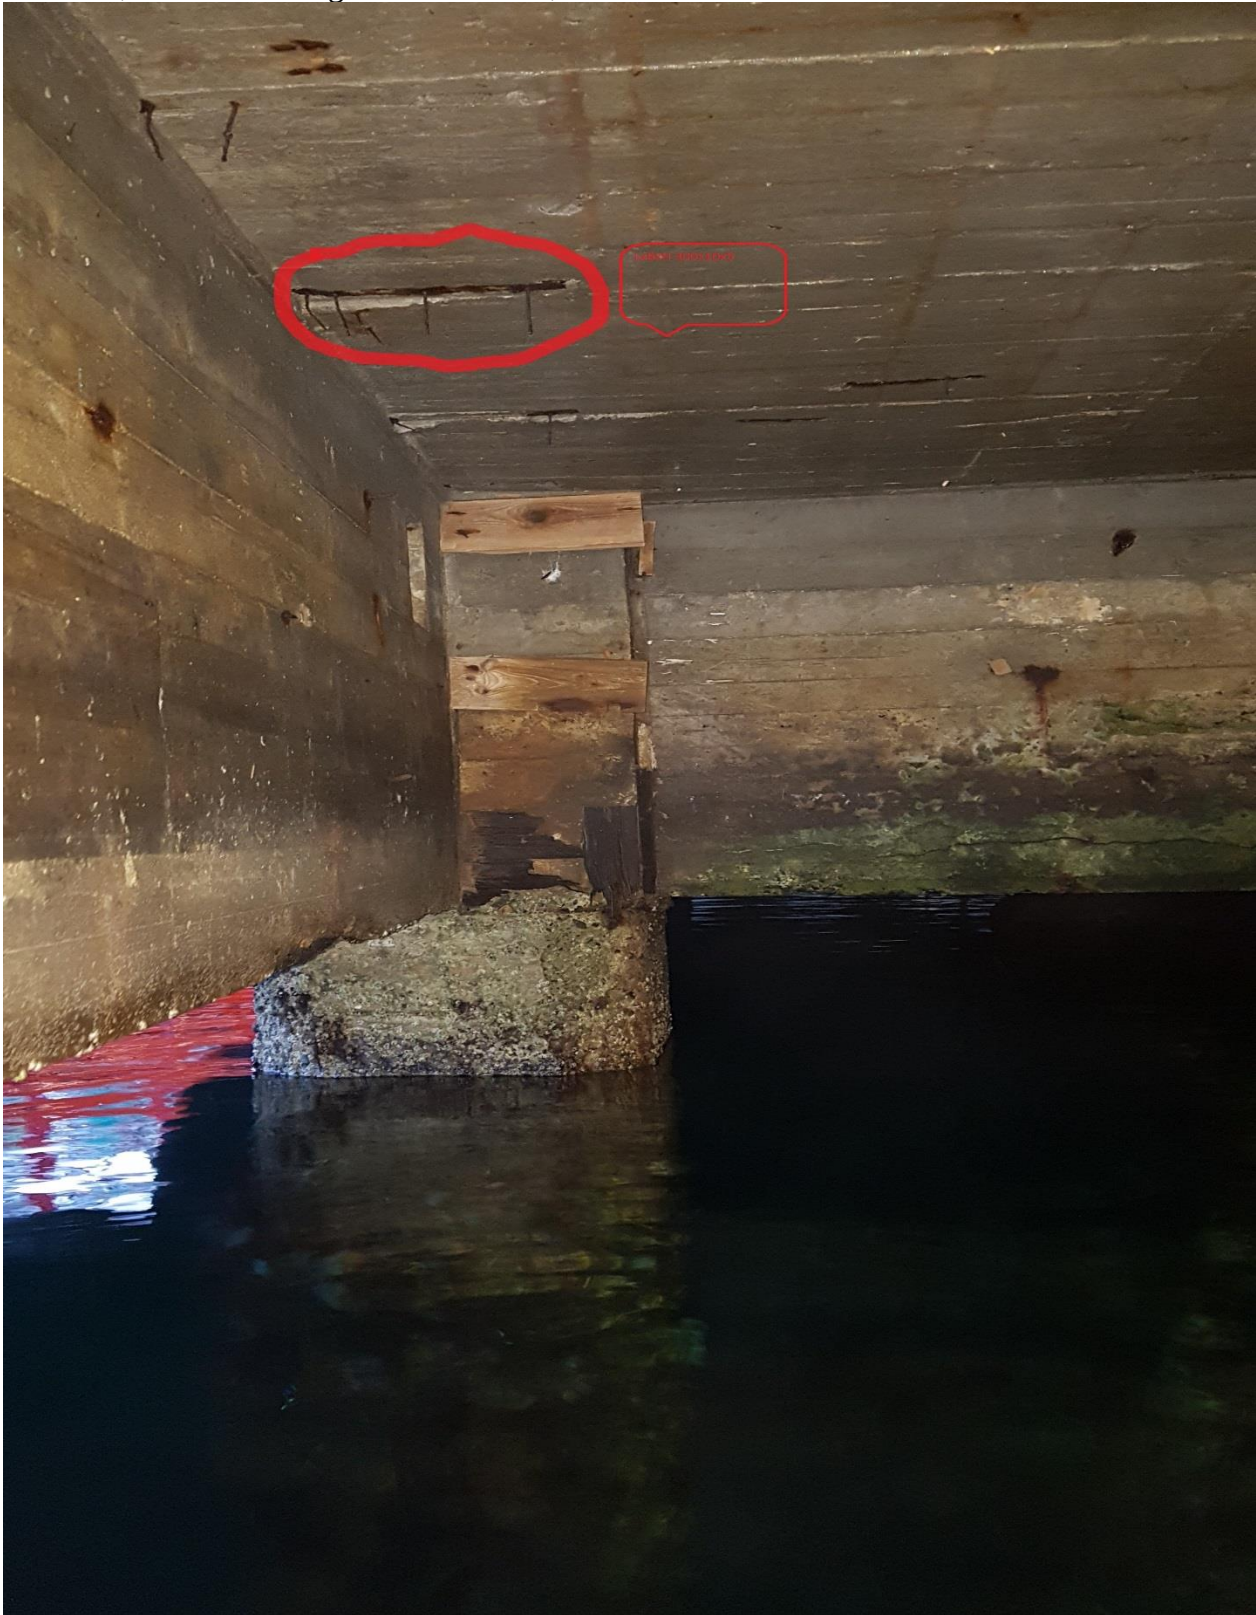
B5 skade, rust fra armering i rødmerket felt, LxBxH 30x10x5 cm

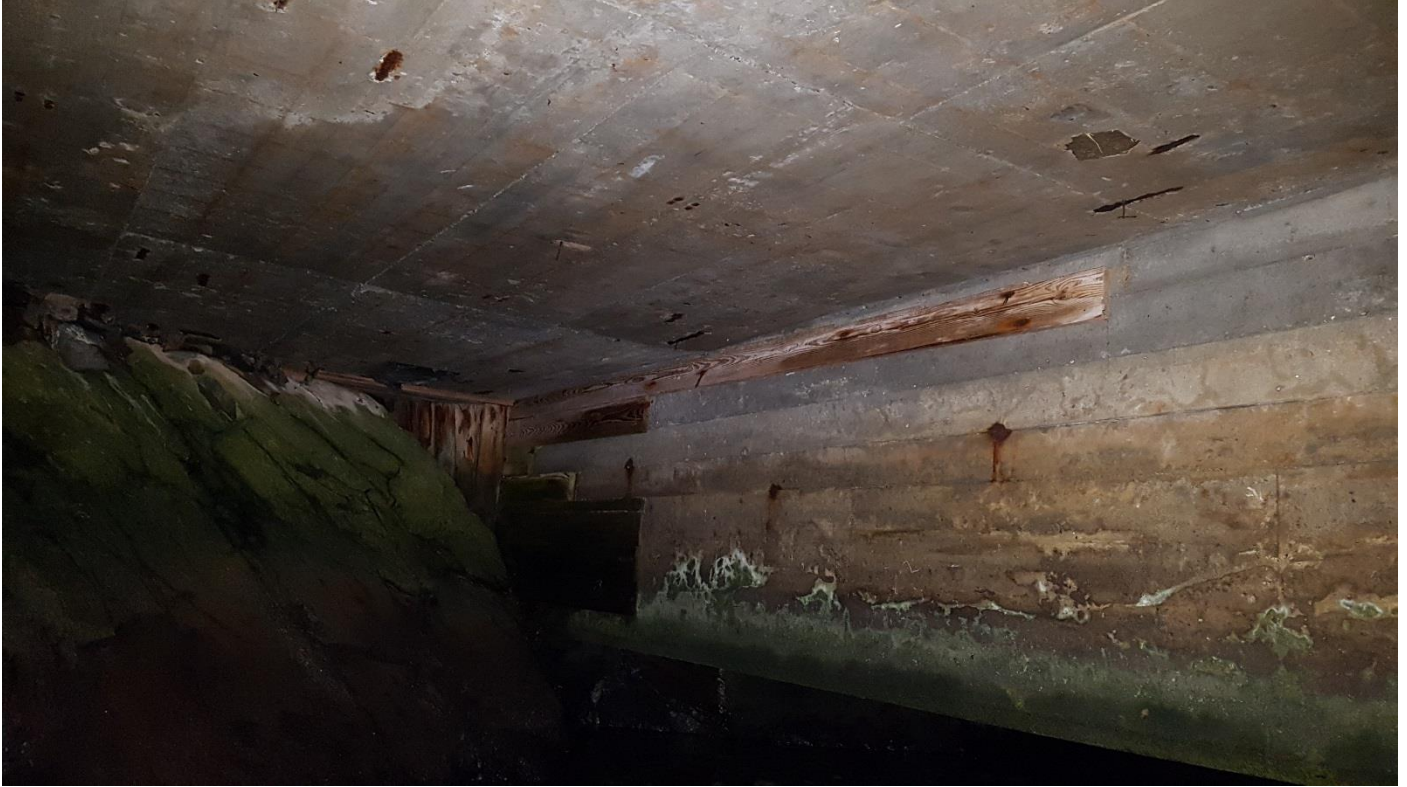
B6 viser andre side av betong drager.

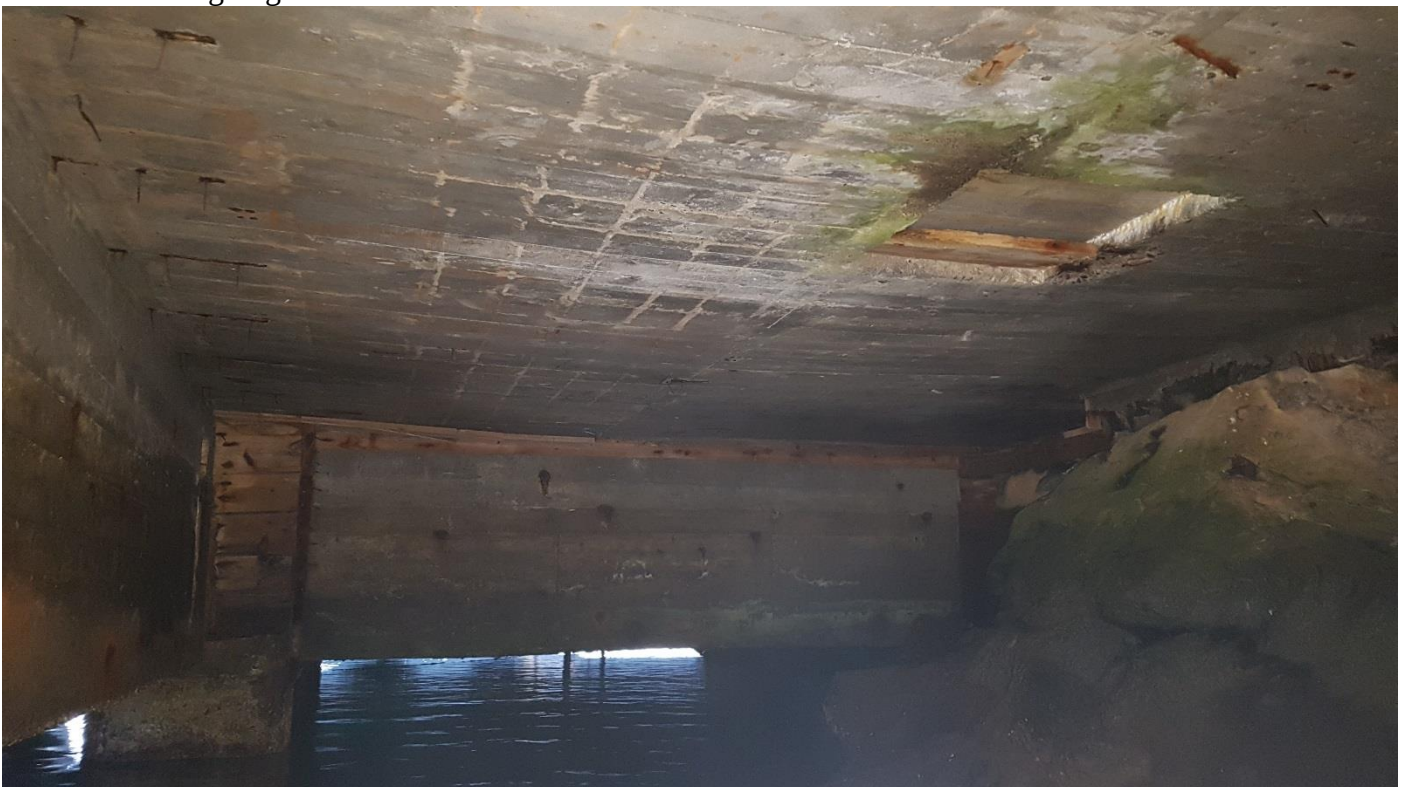
B7
Viser mot betongdrager nr 2.
