# Tilstandsrapport Nordhordlandshallen

## – fotballhall med delanlegg friidrett

Utført av: Atle Vaage, fagleiar Idrett og Grønt

Anleggsnummer: 60903  
Byggjeår: 2002  
Eigar: Lindås kommune

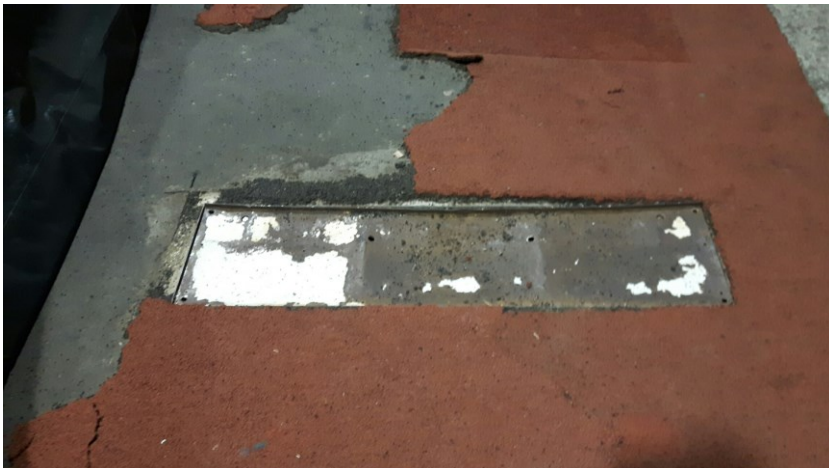
Satsplanke

Løpedekket er meir eller mindre totalt ødelagt pga kjøring med truck og pallejekk i samband med arrangement. Lengdegrop og satsplanker er frå bygginga plassert umiddelbart framfor garasjeport for inntransport av varer og lagerplass for messegolv. Både satsplanker og dekkeplater for grop er ødelagt av truckkjøring.

Hoppegrop er å sjå på som ikkje funksjonell pga ødelagt satsplanke, hol i løpedekke i tilløpet og ødelagte dekkeplater på sjølv gropa.

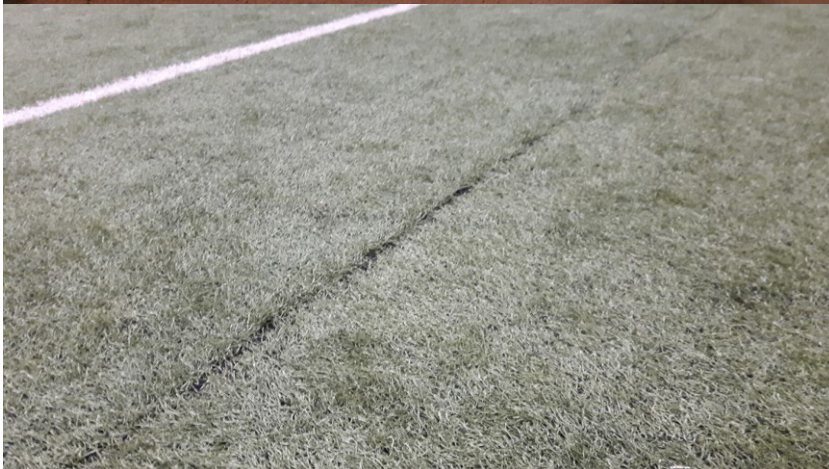
Kunstgraset i hallen er av typen krøllgras, frå byggeåret 2002. Fiber har etter omfattande bruk «lagt seg». Skøytene i graset har fleire stader byrja gå opp. Enkelpunkt er og delvis ødelagt vore utsett for hærverk. Bruk av harv og kost gir berre delvis effekt pga stor slitasje på sjølve grasfibera.

Skøyter, hol mm i sjølv kunstgrasdekket vil la seg reparera. Men dette må forventast å medføra forholdsvis store utlegg år for år, då dekket er av eldre dato.

Skøter på grasmatte går opp i liminga

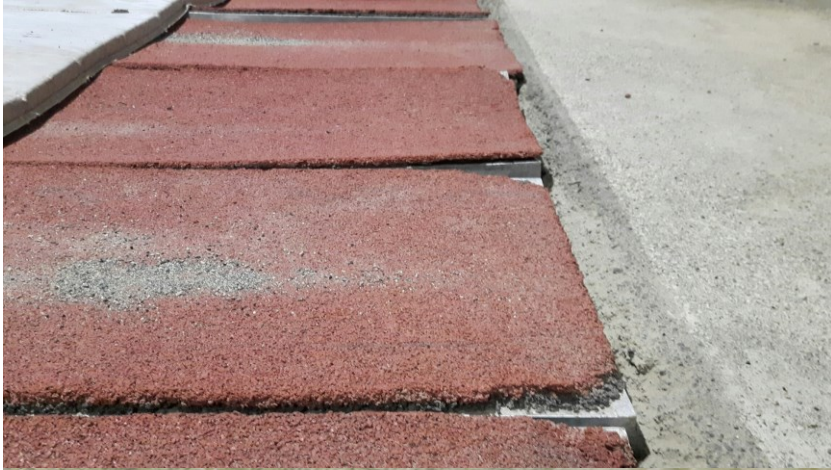
Hoppegrop dekkeplater

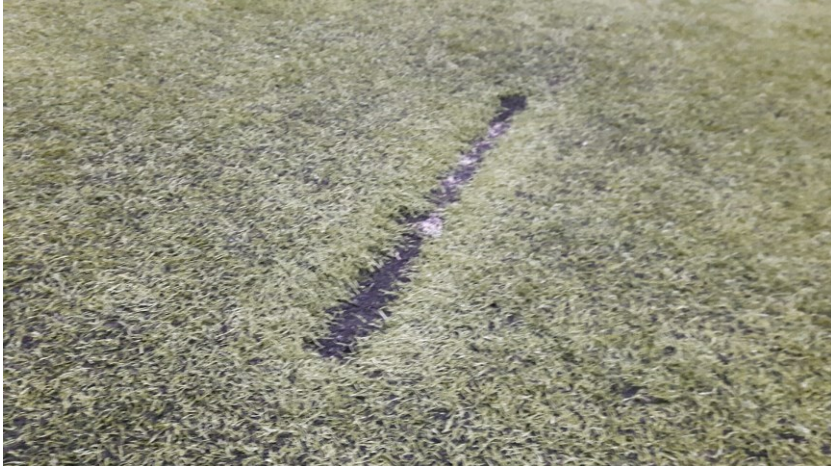
Kunstgras er framleis spelbart, men dekket er svært redusert pga stor bruk og slitasje. Dekket er også av eldre modell, og heldt ikkje den kvaliteten dagens baner har. Den betringa i funksjonalitet ein kan oppnå gjennom reparasjonar, vert vurdert å vera liten.

Skader grasmatte

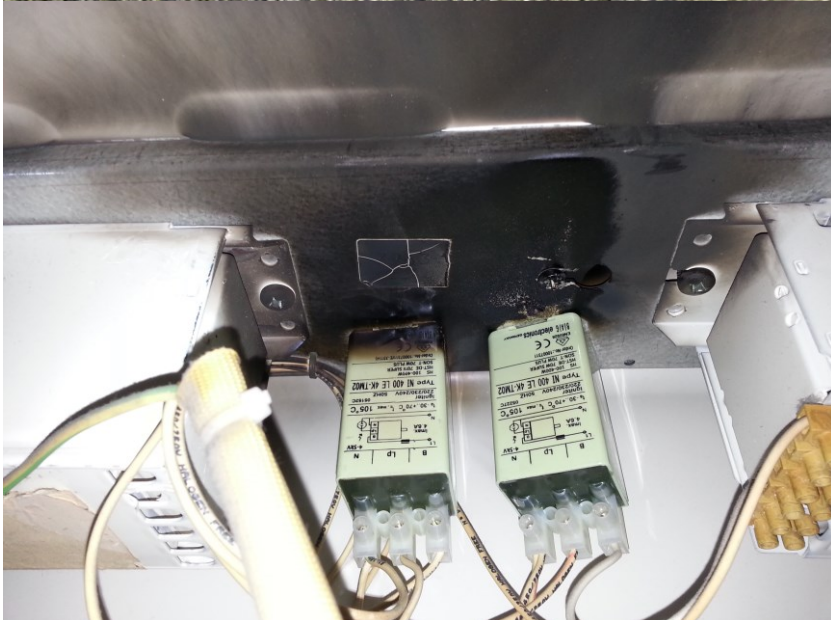
Lysanlegget har dei siste åra krevd omfattande vedlikehald. Armatur er i dårleg forfatning, sjølv godset i armatur forvitrar pga varmeutviklinga. Det har såleis vore nødvendig å laga mellombelse fester. Av same grunn har det og vore tilfelle der beskyttelsesgitter under lampene har falle av, med fare for personskade. Det har og vore problem at pærer har vore følsame for både vibrasjonar og temperatursvinging. Resultatet er at pærer varer mykje kortare enn oppgitt levetid, særleg for lampene nærmast dører.

Brente komponentar i armatur

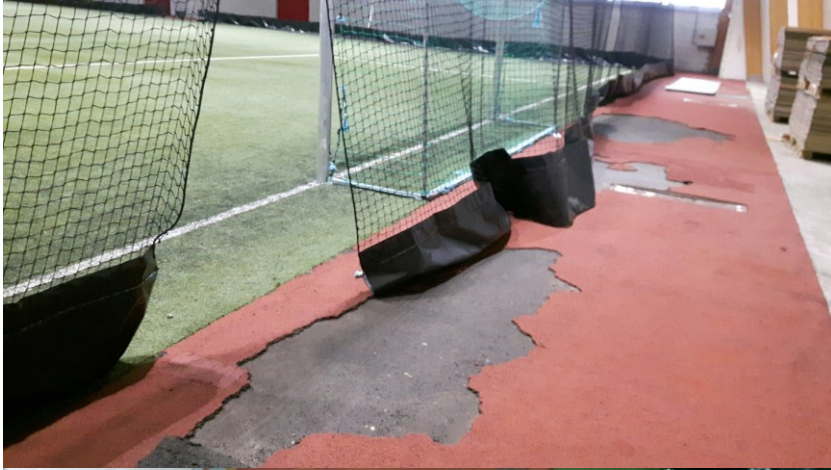
Løpedekke er å sjå på som ikkje funksjonell og delvis farleg. Dei mange store hola gir stor fare for overtråkk.

Løpedekke nordre kortside mot  
hoppegrop

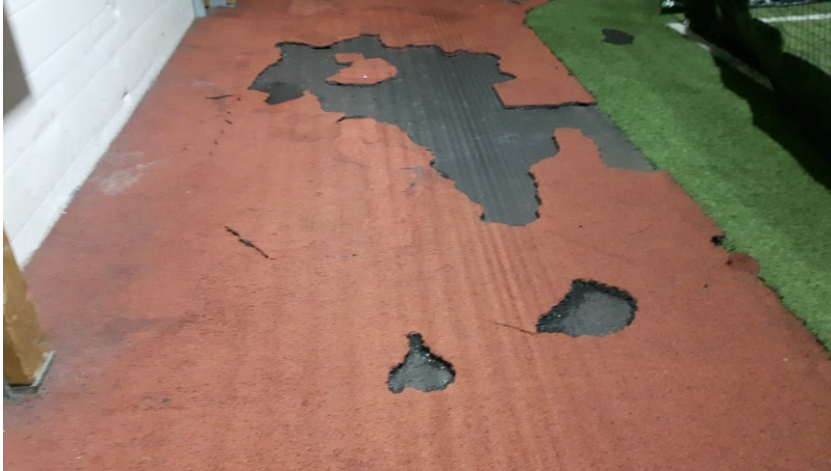
Løpedekke sørvest

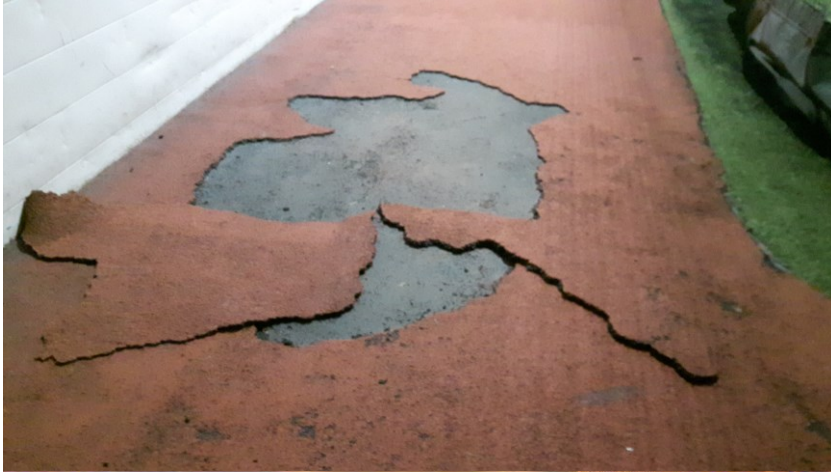
Løpedekke søndre  
kortsid

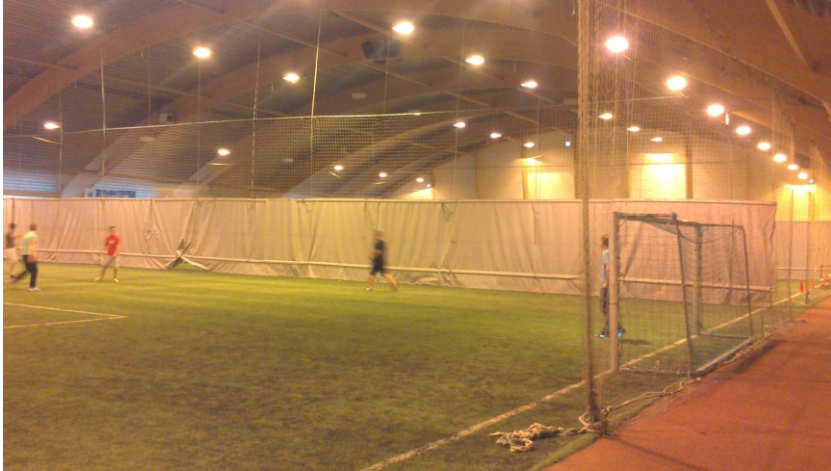
Hallen sitt lysanlegg har to innstillingar, treningslys og såkalla kamplys. På grunn av generelt redusert lys og utfall av mange av armatura, har ein dei siste åra måtta bruka kamplys permanent, noko som medfører auka energiforbruk.

Lysanlegg gir ikkje tilfredsstillande funksjon. Bruk av treningslys gir ikkje tilstrekkeleg lys i hallen. Store problem med armatur medfører at det nærmast til ein kvar tid er område i hallen som er delvis mørklagde.

Lysanlegg, treningslys.  
Stadig behov for skifting av  
pærer.
