**Rapport  
ved**

**Sævråsvegen 305,  
G-Bnr.43-9,  
5957 Myking.**

**Eriksen Byggkontroll AS**

**Rapport for tetthetskontroll ved  
Sævråsvegen 305,  
5957 Myking.**

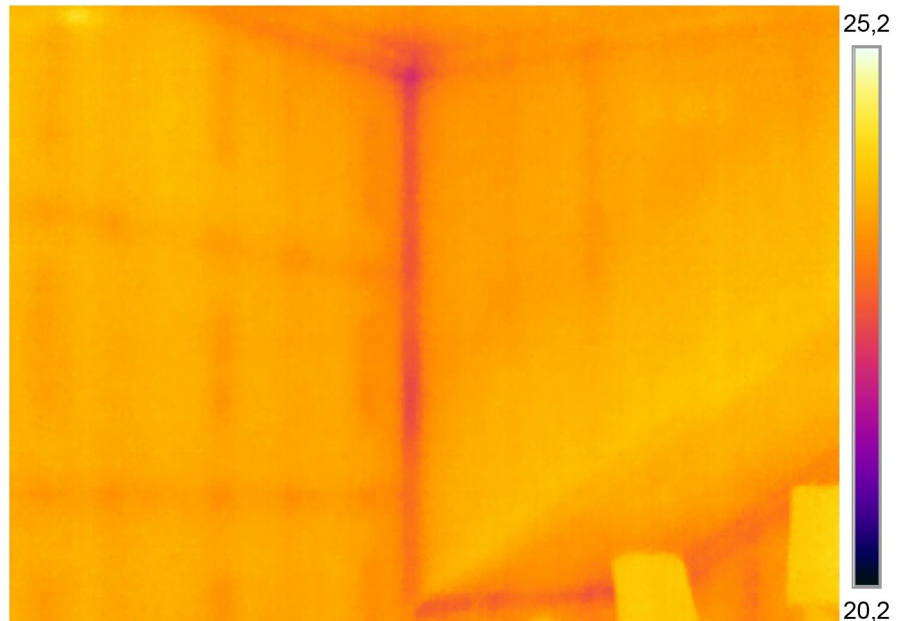
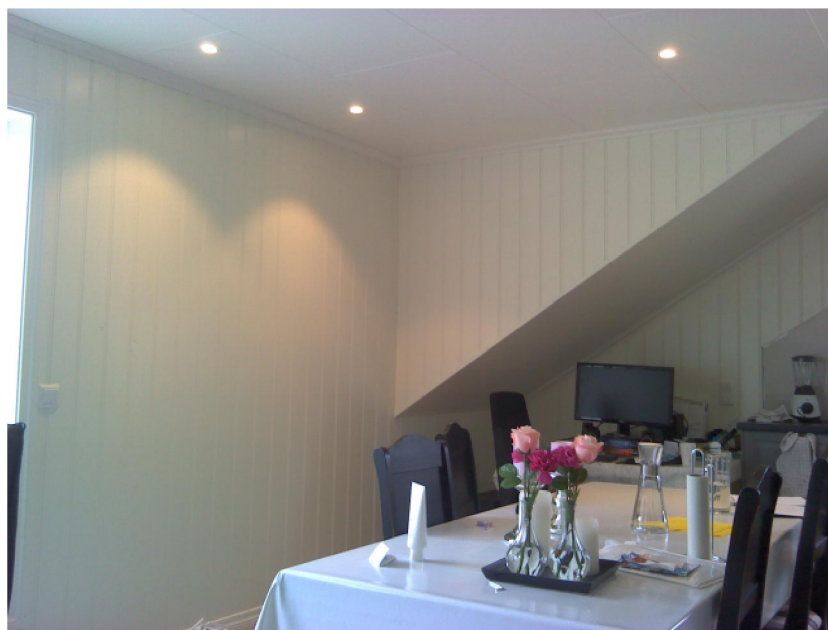
2. etasje, stue/kjøkken.

Termogram viser meget fine og jevne temperaturer i klimaskjermen. Ingen indikasjoner på avvik registrert.

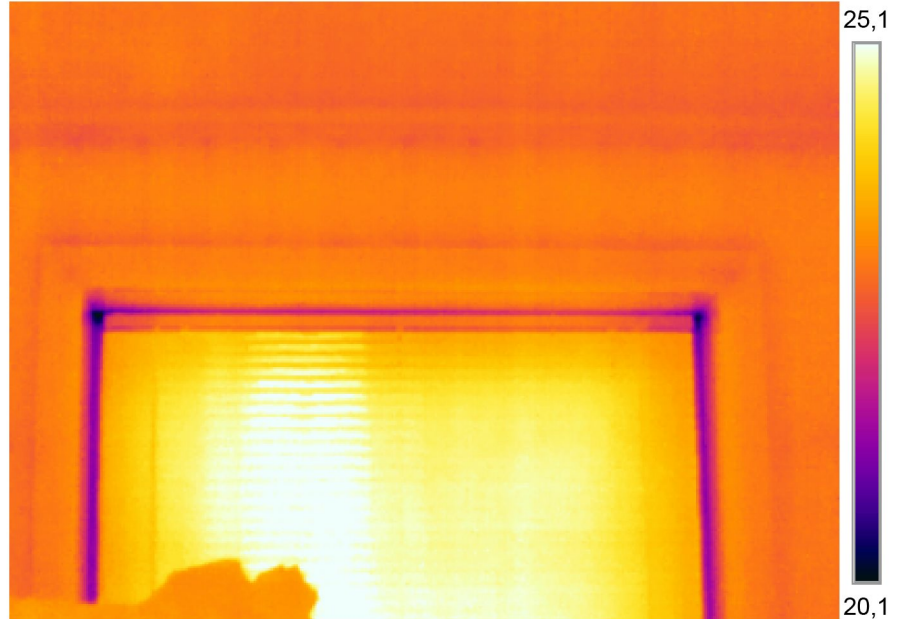
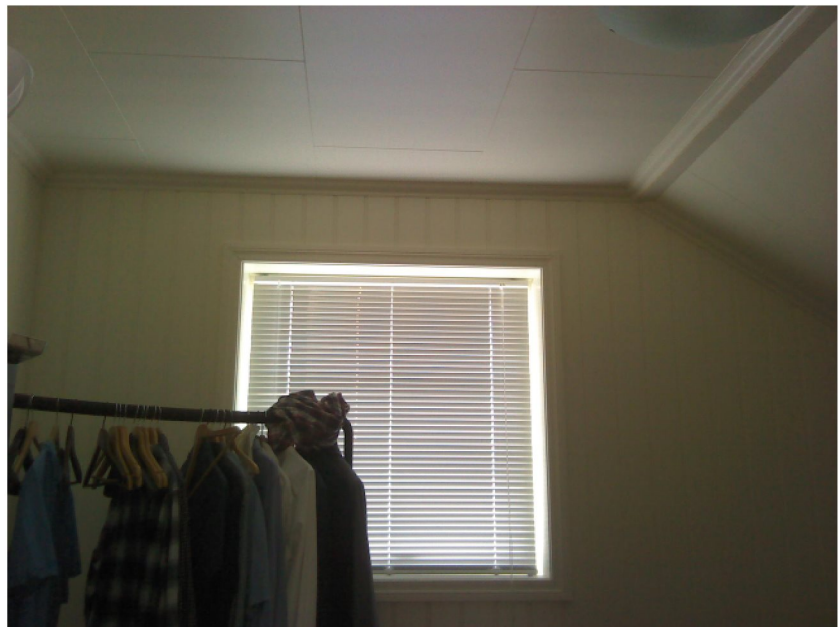
2. etasje, soverom.

Termogram viser fine, jevne og normale temperaturer i klimaskjermen. Høy temperatur i vindu / persienner skyldes refleksjoner i vinduglass via sol ute, og er ingen indikasjon på avvik. Lavere temperatur i vinduskarm, ned langs persienner, er også normalt. Dette skyldes at u-verdier i vinduskarmen er dårligere enn den isolerte delen av klimaskjermen. Ingen avvik indikert.

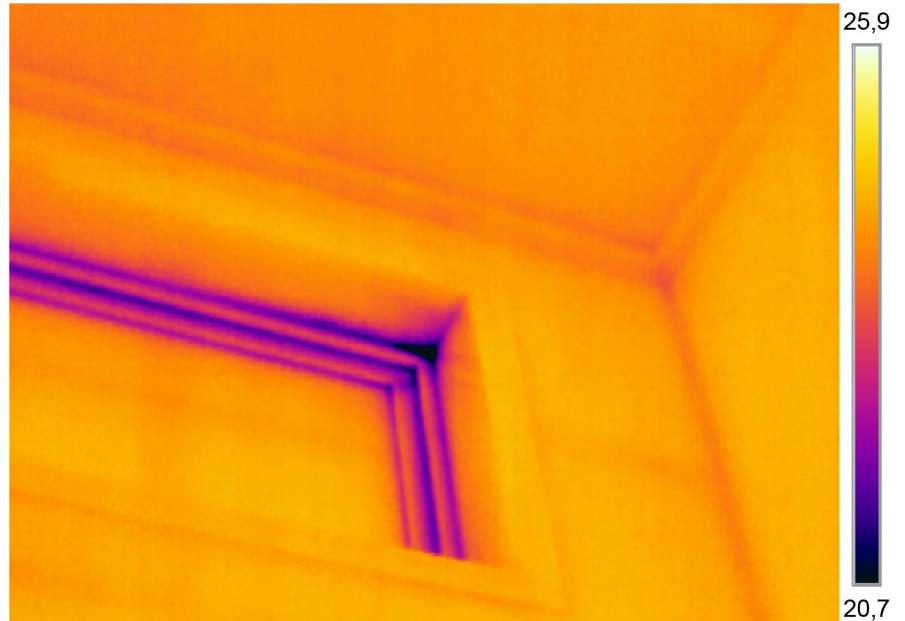
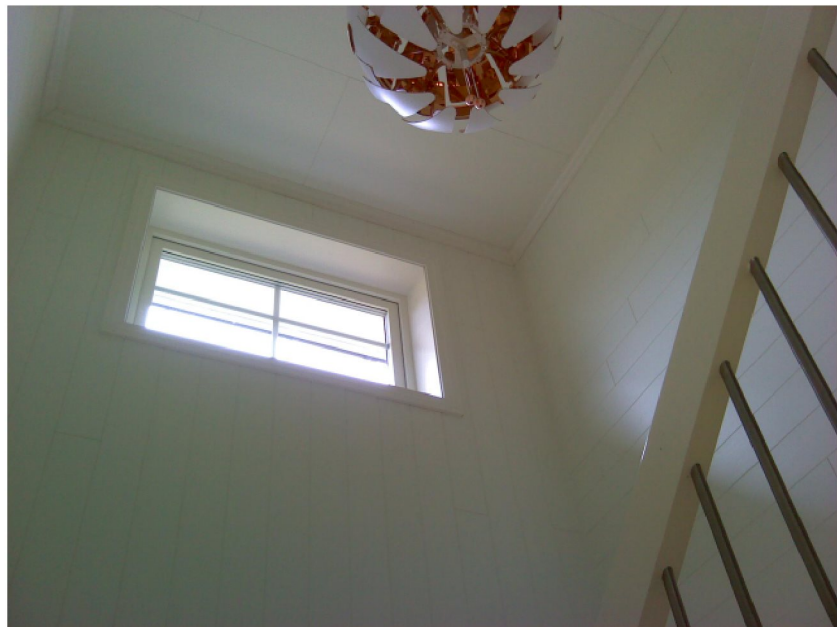
Trappegang 1.-2. etasje.

Termogram viser fine, jevne og normale temperaturer i klimaskjermen. Noe lavere temperatur i vinduskarm, pakninger og vindusforing er normalt, og skyldes dårligere u-verdier i disse bygningskomponentene enn i den isolerte delen av klimaskjermen.

Lavere temperatur i øvre høyre krok ved vindusforingen er også normalt. Dette skyldes at luftsirkulasjonen er lavere i disse områdene, og dermed blir det dårligere temperatur-utjevning.

Ingen indikasjoner på avvik eller mangler registret.

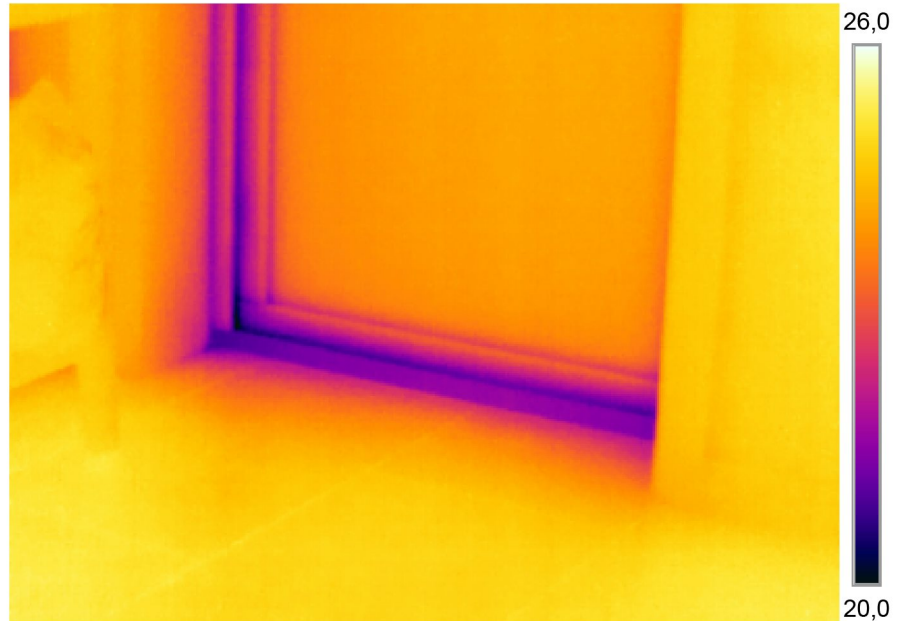
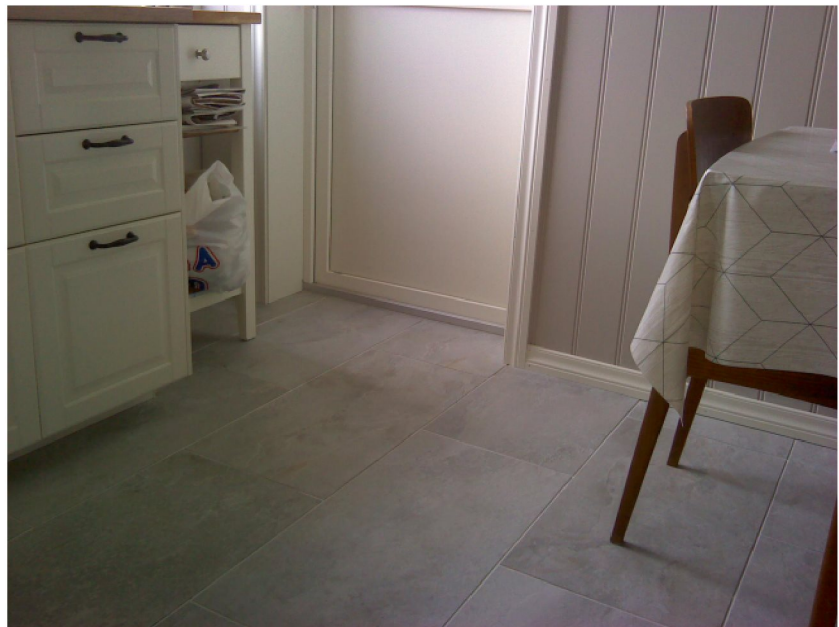
1. etasje, kjøkken.

Termogram viser også her fine og normale temperaturer i klimaskjermen, og meget tett og fint rundt dørkarm og under terskel. Årsak til lavere temperatur i terskel og dørkarm er beskrevet ved forrige termogram, og normalt. Ingen avvik indikert.

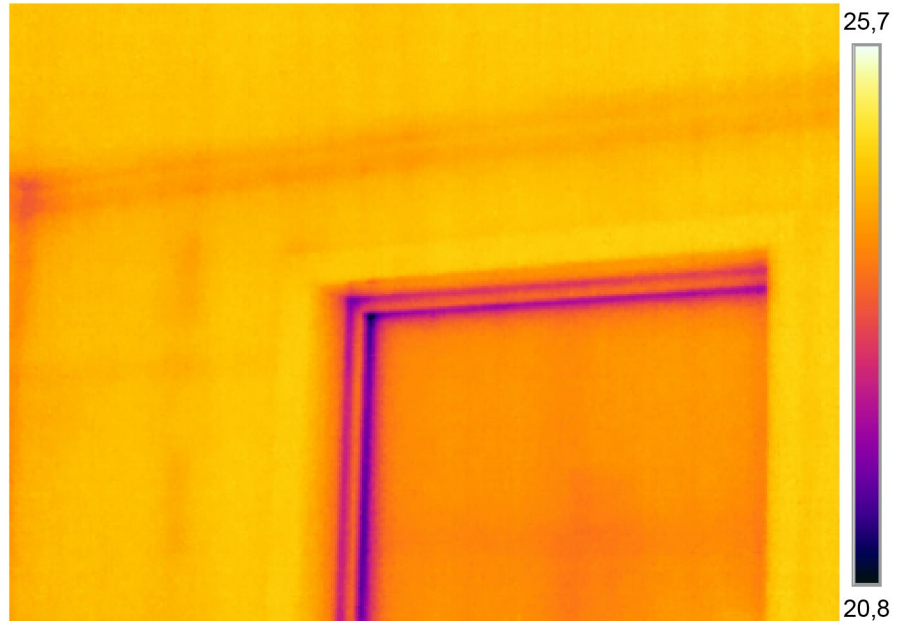
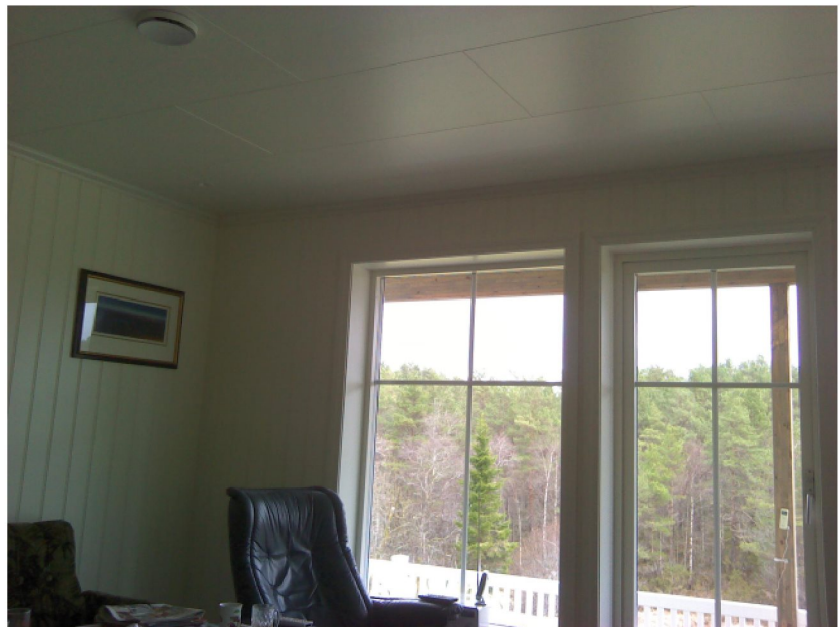
1. etasje, stue.

Termogram viser meget fine og jevne temperaturer i klimaskjermen. Ingen indikationer på avvik eller mangler ved utført arbeid registrert.
