## BKK Nett AS - rapport fra inspeksjon 18.09. – 20.09.2018

Vi viser til inspeksjonen 18.09. – 20.09.2018 på følgende anlegg:

- Ny 420 kV ledning Steinsland – Haugsvær – Lindås (Modalen – Mongstad)
- Ny Steinsland koblingsstasjon
- Ny Haugsvær transformatorstasjon
- Nye adkomstveier på Haugsvær og i Iledalen
- Ny 132 kV kraftledning Matre – Haugsvær
- Riving av eksisterende 132 kV kraftledning Matre - Frøyset

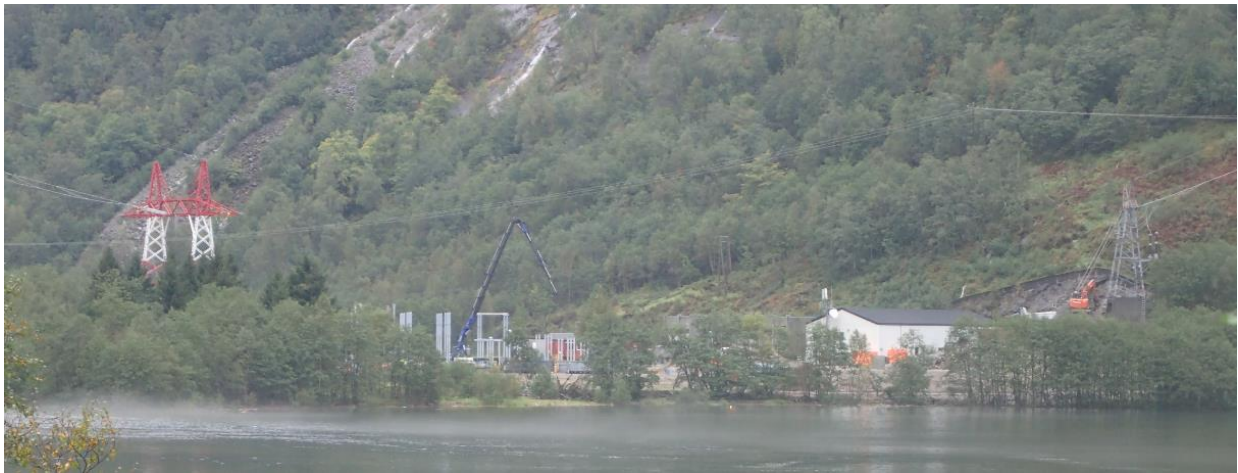
På Steinsland koblingsstasjon pågikk det installasjon av elektriske komponenter og bygging av skredvoll. BKK påpekte selv at de kunne ha spart noe mer vegetasjon mot stølselva og Steinslandsvatnet for å dempe innsynet (figur 1). For å gjenopprette en vegetasjonsskjerm skal det replantes med gran og or på eksponerte steder.

**Figur 1: Steinsland koblingsstasjon under bygging. Mot vannet skal vegetasjon reetableres.**

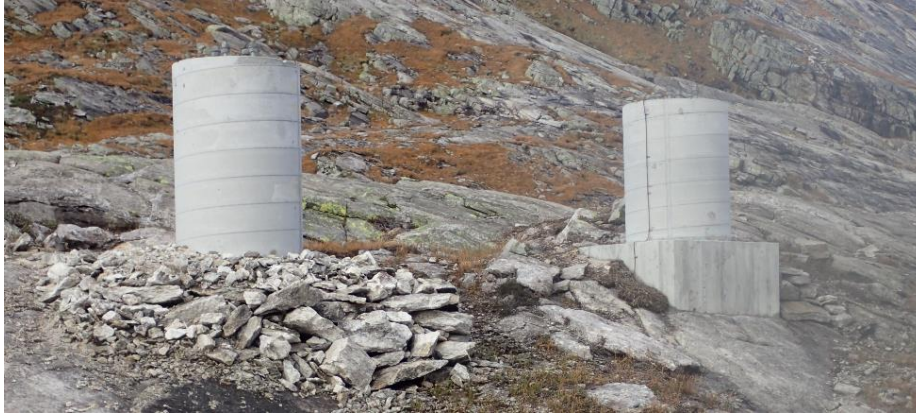
Revegetering i skrint høyfjellsterreng med lite tilgjengelige jordmasser tilstede er utfordrende. Nettselskapet har prøvd å redusere inngrepene ved å sprengre minst mulig og ved å bruke helikopter i stor grad. Noen ganger kan det være vanskelig å skjule sprengstein. En løsning BKK Nett har valgt, er å legge steinen rundt mastefoten. Steinen ser mer ut som en konstruksjon enn naturlig terreng, men gir et ryddig inntrykk (figur 2). NVE mener dette er en akseptabel løsning, i de tilfeller hvor sprengt stein ikke kan skjules. På M43 var istandsettingen ufullstendig. Det lå sprengtråd i terrenget og utrast sprengstein var ikke ryddet opp. Nettselskapet vil ta en ny runde internt og sørge for at punktet blir ferdig istandsatt og ryddet opp.

**Figur 2: Eksempel på mastefundament hvor det ikke har vært mulig å skjule sprengstein, i stedet er sprengstein samlet rundt fundament (M40).**

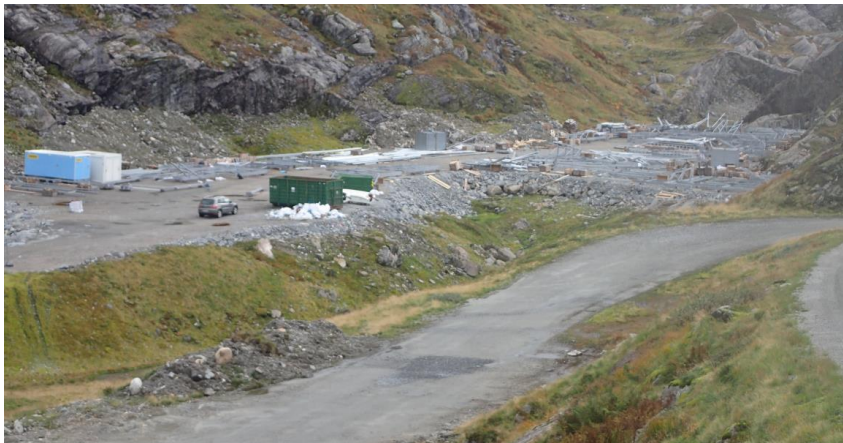
R03: Det er planert et større areal som ligger delvis i et gammelt steinbrudd etablert av BKK produksjon (figur 3). Arealet er utformet slik at det passer best mulig inn i terrenget.

**Figur 3: På riggplass 3 er det planert et stort areal.**

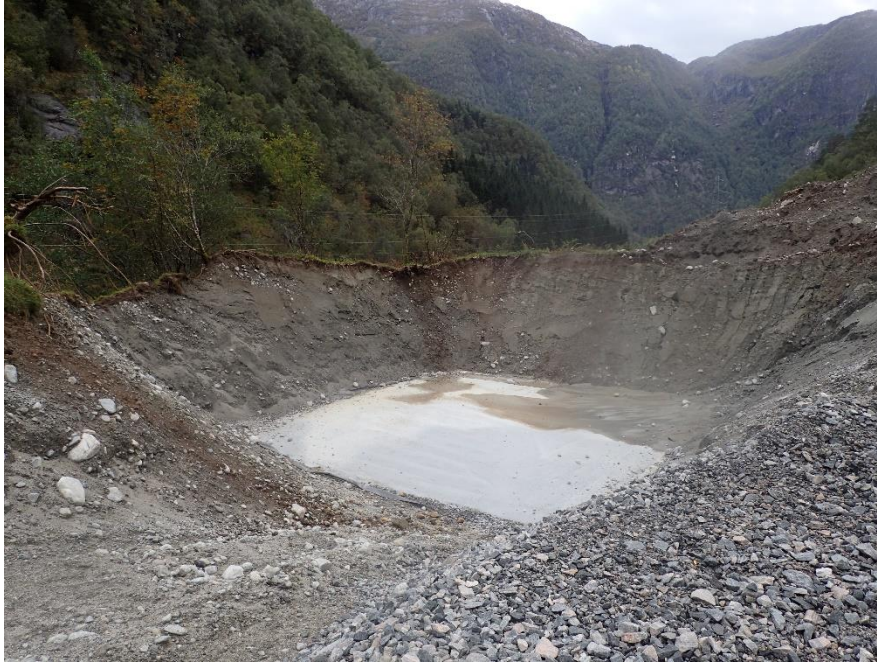
NVE var i Matresdalen på inspeksjon på den nye 132 kV kraftledningen Matre – Haugsvær, mastepunkt M1 – M4. Fundamentering her er utfordrende på grunn av store mengder løsmasser i skrått terreng. På M1 måtte det graves opp en del løsmasser før fast fjell ble påtruffet. På M2 ble det valgt en løsning med to mindre forstøtningsmurer nedenfor mastebeina for å stabilisere det bratte terrenget, jmfør epost fra BKK Nett av 18.09.2018. M4 bygges som jordfundament (figur 4).

**Figur 4: Byggegrøp på M4**

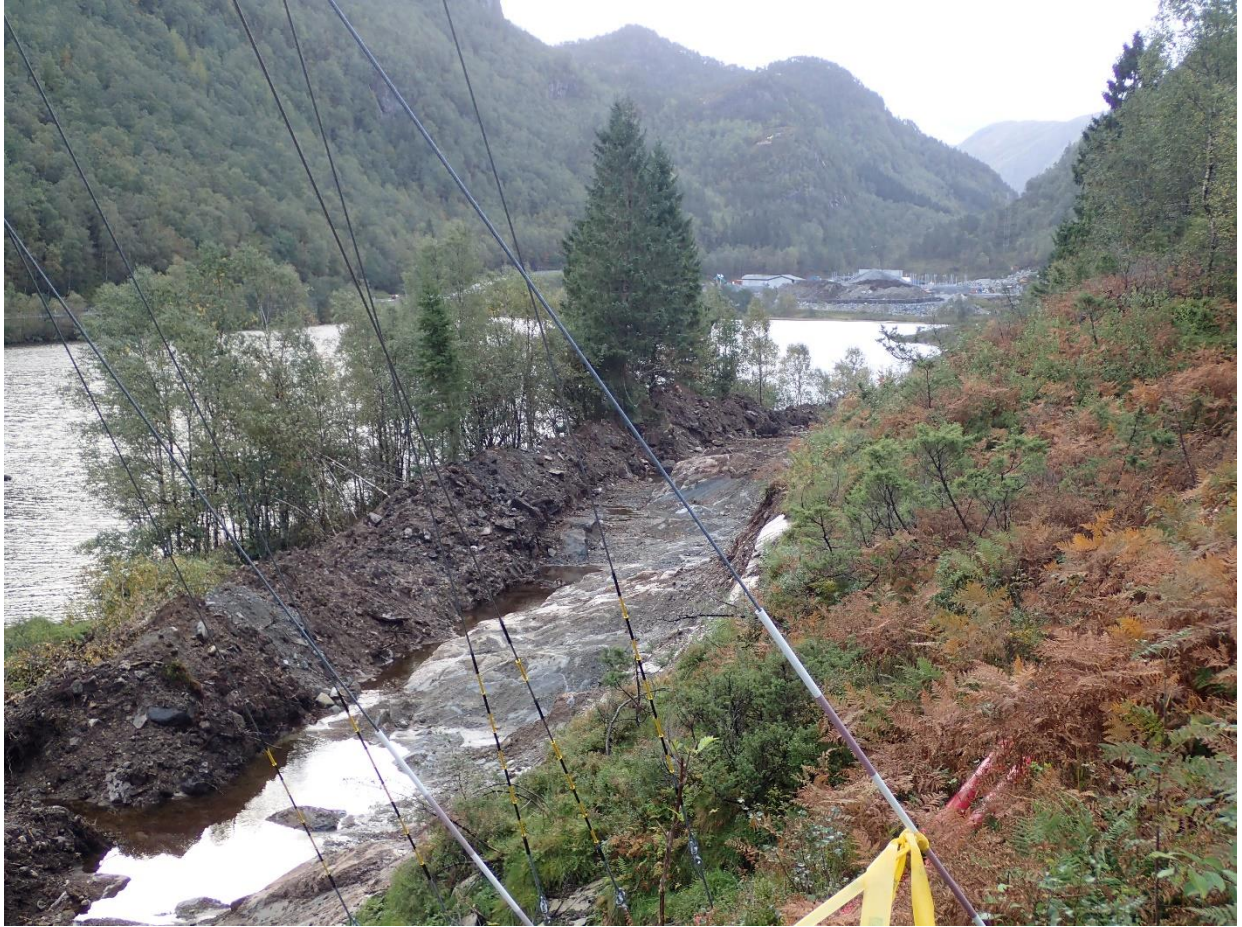
På Haugsvær var det stor byggeaktivitet. Det foregikk installasjon av elektriske komponenter, mastefundamentering og bygging av adkomstveien langs Haugsværvatnet (figur 5). Det er et stort overskudd av jordmasser som skal benyttes til landbruksformål andre steder.

**Figur 5: Bygging av ny adkomstvei, her er det spart noe vegetasjon mot vannet. Haugsvær stasjon i bakgrunnen.**

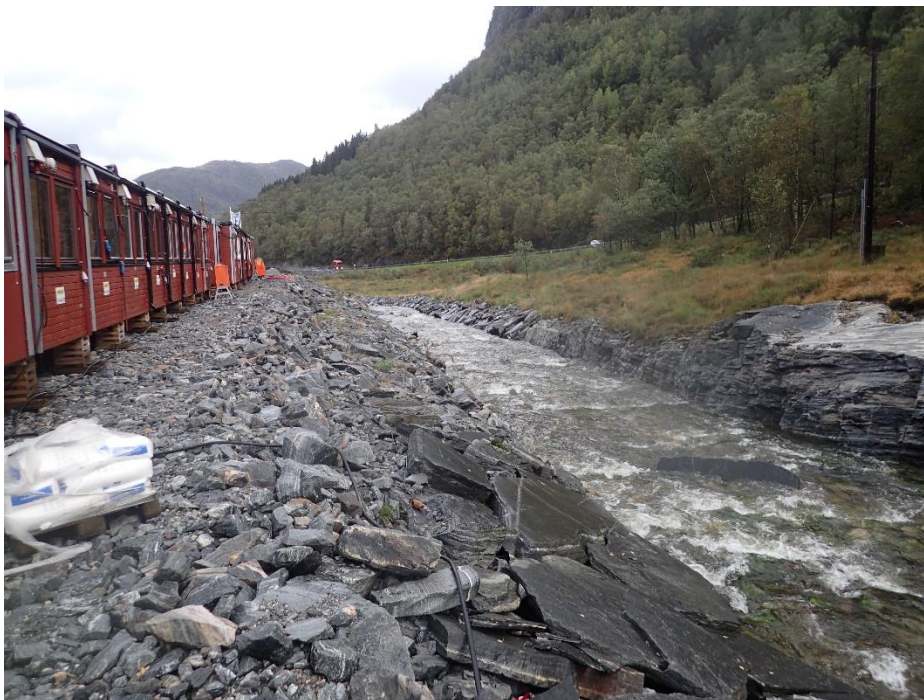
Elveløpet er lagt om i tråd med godkjent MTA (figur 6). Tiltaket er også avklart mot vannressursloven. Det er svingene i nordenden av stasjonen som er rettet ut, en del av elven var kanalisert fra før i forbindelse med etablering av tippen. NVE har ingen innvendinger til selve omleggingen, men vi mener at BKK Nett burde vurdere avbøtende tiltak for fisk i vassdraget.

Elven er trolig det viktigste gyte- og oppvekstområdet for ørret i Haugsværvatnet. Store deler av elven mistet antakelig sin funksjon for lokal ørret ved den første omleggingen. Nettselskapet har selv vurdert den nedre delen av elven (der det ikke er gjort inngrep) der elven går nokså flatt, som det mest attraktive gyteområdet etter utbyggingen. NVE er enig i dette, men påpeker at vannhastigheten som er økt som følge av kanaliseringen kan være en ulempe for fisk i den nederste delen av elven.

**Figur 6: Plastret elveløp forbi stasjonen.**

NVE ber BKK Nett vurdere om det kan gjøres tiltak i den nederste delen av det nye elveløpet hvor elven flater ut og går over i urørt elv før midlertidig bro, for å bremse vannhastigheten. Det må også vurderes om redusert vannhastighet vil ha en positiv effekt for gyte- og oppvekstvilkår i den nederste delen av elven. Det skal ikke gjøres tiltak i den urørte delen av elven. NVE ønsker en skriftlig tilbakemelding på dette.

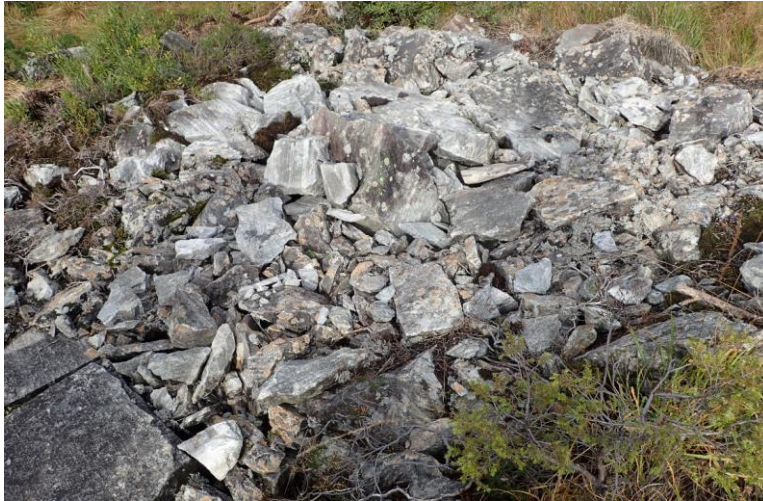
I tillegg så vi på istandsetting etter riving av den gamle 132 kV fjordspennmasten. Gropene etter mastebeina er fylt igjen med sprengt/pigget stein (figur 7). Nettselskapet har valgt å ikke dekke over steinen med vekstmasser for å unngå nye inngrep i omkringliggende terreng. BKK Nett har i epost av 14.11.2018 redegjort for at det ikke var overskudd av vekstmasser fra opparbeiding av vei og riggplass, og at vekstlaget i området er svært tynt. NVE mener det er uheldig at sprengstein blir liggende utildekket i terrenget, men dette må avveies mot tilgjengelighet av vekstmasser og hva det betyr for omgivelsene av å fjerne masser andre steder. Vi ønsker en skriftlig vurdering på om det er hensiktsmessig å dekke til steinen i dette tilfellet.

**Figur 7: Grop etter revet 132 kV fjordspennmast er fylt igjen med stein**

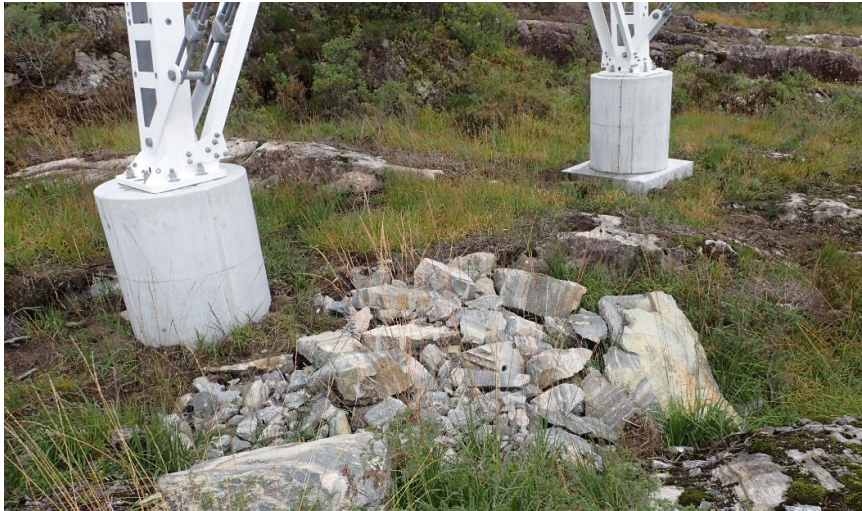
NVE befarte mastepunktene M31 og M32 og riggplass R13. Begge mastene er fundamentert på fjell. Mast 31 er malt i rød-hvit farge som luftfartshinder. Mastebeina er godt istandsatt, sprengstein er samlet sammen og lagt ryddig i en naturlig grop i terrenget under masten (figur 8). Også her valgte nettselskapet å ikke fjerne jordmasser andre steder for å dekke til sprengsteinen. NVEs holdning er at sprengstein i utgangspunktet skal dekkes til, men dette forutsetter at det finnes tilstrekkelig med lett tilgjengelige jordmasser i området. Dersom dette ikke er tilfellet, kan det være en akseptabel løsning å samle sprengstein i naturlige grop i terrenget. I dette tilfellet mener vi løsningen er akseptabel siden sprengsteinen er lagt rett under masten.

**Figur 8: Istandsatt terreng og lagt under mast 31.**

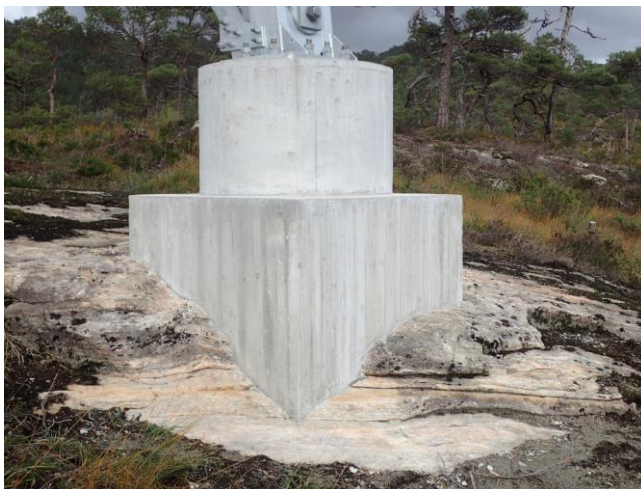
Fundamentering på M32 viser at det er mulig å skape et positivt visuelt inntrykk når det fundamenteres direkte på fjell i dagen (figur 9).

**Figur 9: Estetisk vellykket fundamentering på fjell i dagen (M32)**

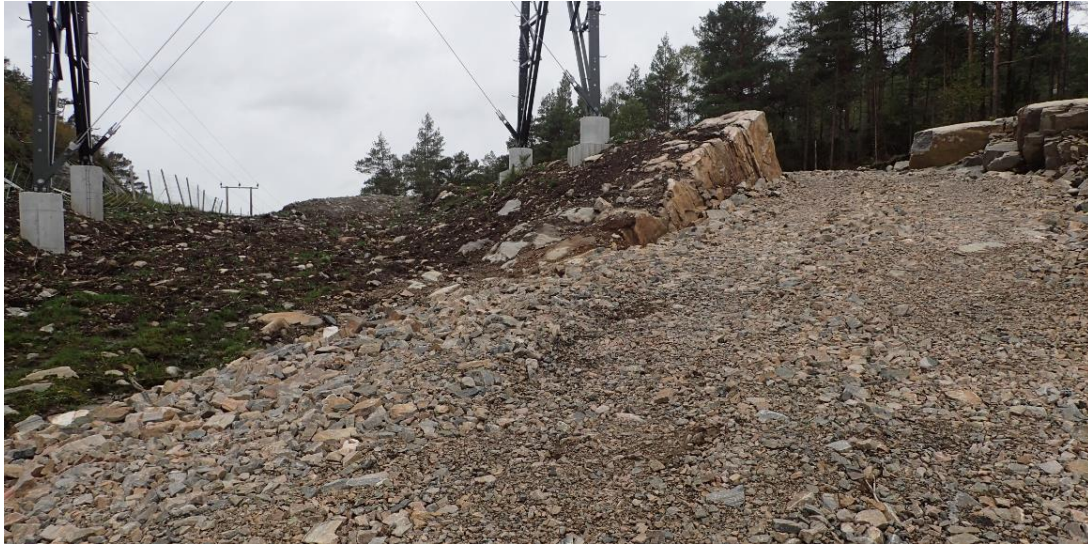
M36 er plassert i eksisterende traktorspor. Som avbøtende tiltak er det lagt en ny vei rundt masten som erstatning for traktorsporet (figur 10). Veien er sprengt inn i fjell og knust sprengstein er brukt til å gruse opp veien. Tiltaket er et nytt inngrep, men er godt utført og har en viktig funksjon for grunneier.

**Figur 10: Ny vei rundt mast 36**

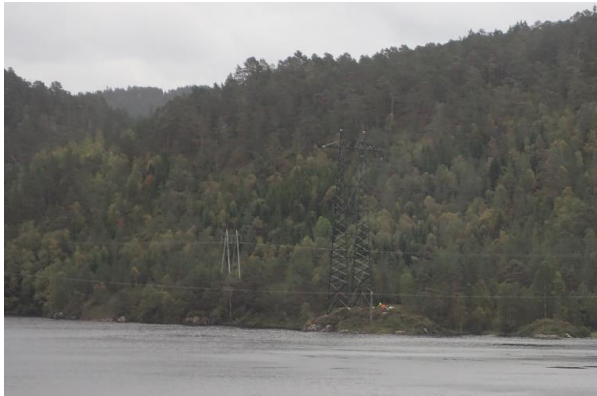
Mastene langs Sleirsvatnet er malt i mørkegrønn farge. Kamoufleringen har god effekt i disse omgivelsene (figur 10).

**Figur 10: Kamouflert mast (M 38) ved Sleirsvatnet**

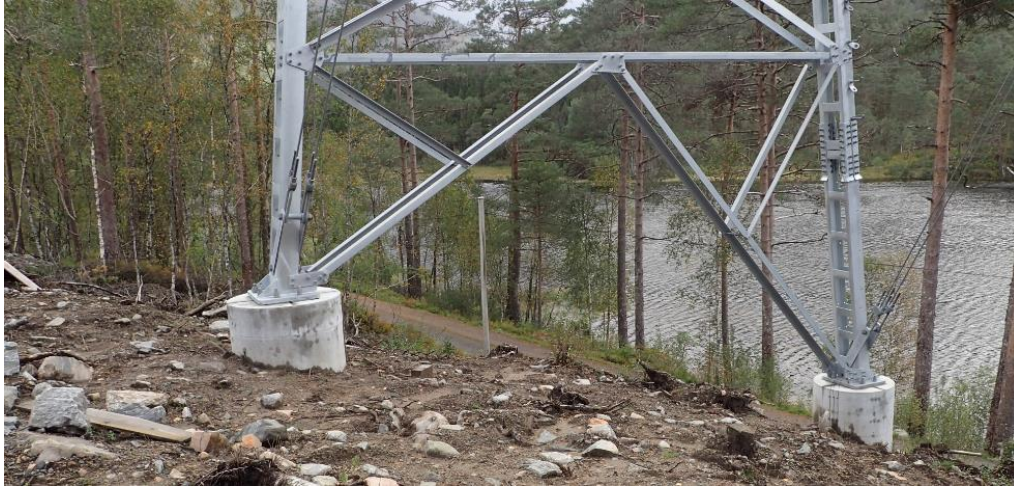
M42 er godt istandsatt. I tillegg har BKK Nett planer om å replante skråningen ved masten som ble ryddet i forbindelse med mastemontasje (figur 11).

**Figur 11: Mast M42. Skråningen skal replantes.**

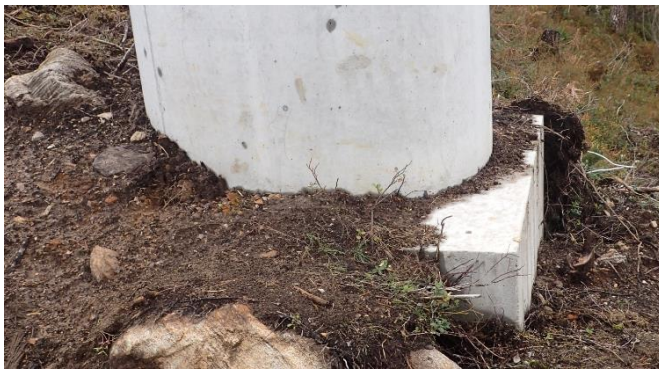
Nettselskapet påpekte selv at istandsettingen på M43 var ufullstendig (figur 12). Dette skyldes at arbeidet ble gjennomført vinterstid i dyp snø. De skal rette opp manglende istandsetting i en ny runde. Det lå også igjen noe søppel etter arbeidene som må plukkes opp.

**Figur 12: Ufullstendig istandsetting på M43.**

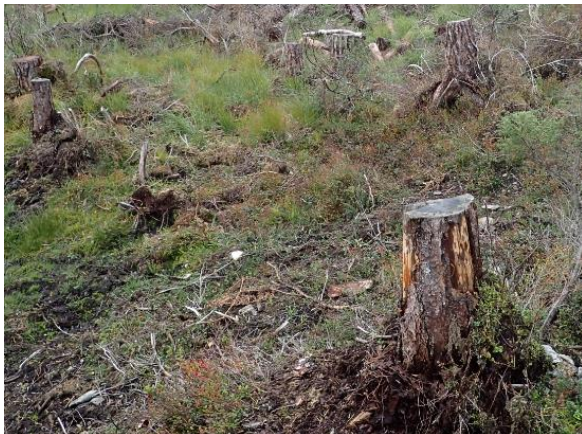
NVE mener at noen av stubbene etter skogrydding kunne vært kappet litt lavere (figur 13), noe som kan skyldes dyp snø under ryddearbeidet.

**Figur 3: Høye stubber etter skogrydding**

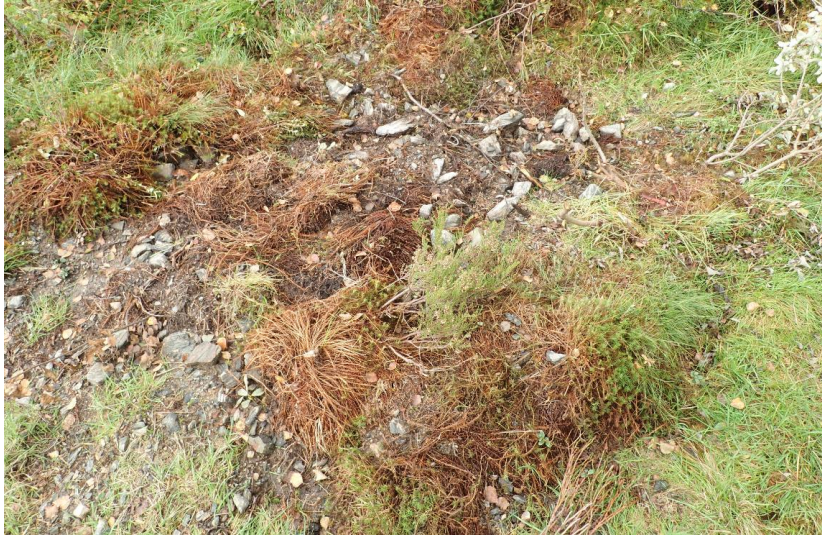
132 kV ledning Matre – Frøyset som gikk her, er revet. Mastepunkt er godt istandsatt, slik at det vil være få synlige spor igjen etter plassen har grodd igjen (figur 14).

**Figur 14: Istandsetting etter riving av 132 kV mast**

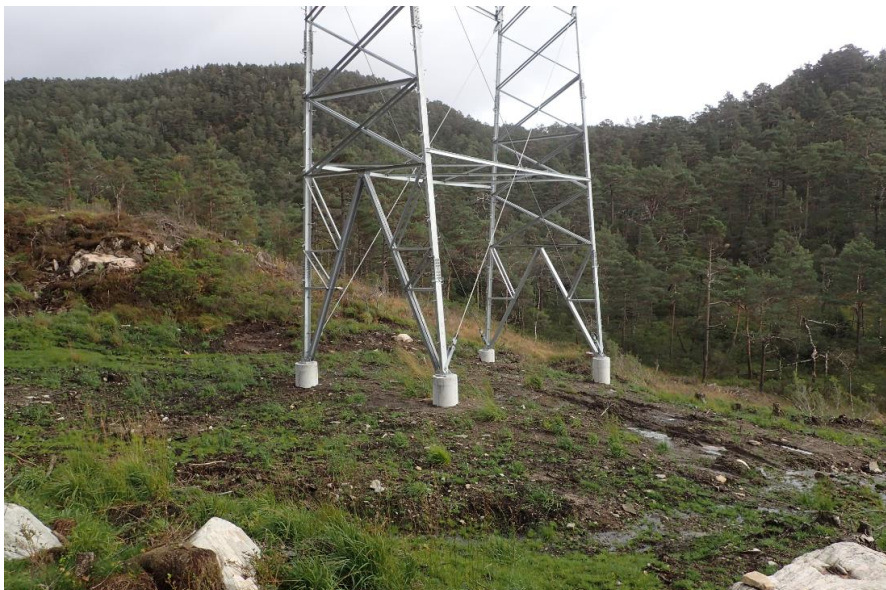
M52 er bygget som jordfundament. Punktet er godt istandsatt, og naturlig revegetering har allerede kommet godt i gang etter en vekstsesong (figur 15).

**Figur 15: Mast 52 som er bygget på jordfundament**

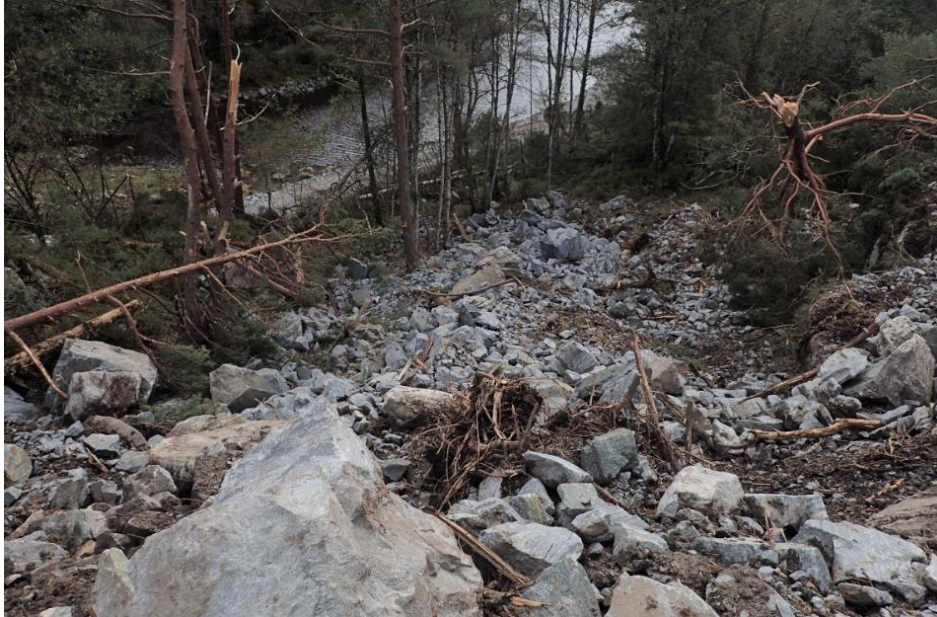
Veien ned til landtaket pågikk. Det har rast ut noe sprengstein som nettselskapet vil forsøke å rydde opp i (figur 16). NVE ber om å få tilsendt bilder etter opprydding.

**Figur 16: Sprengstein som har rast ut fra veibygging**  
Arbeidet med bygging av kabelgrøft var godt i gang (figur 17).

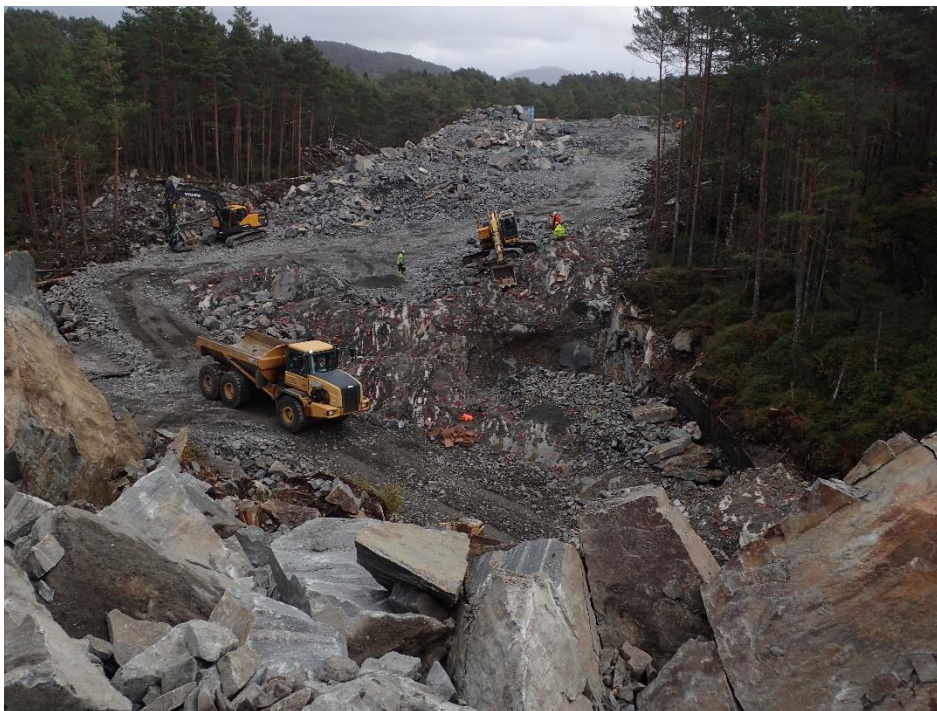
**Figur 17: Arbeid på kabeltrasé i iledalen**
