RAPPORT FRA SPESIALINSPEKSJON / DYKKERINSPEKSJON. SÆVRÅSKAI, LINDÅS KOMMUNE.

Rapport 10.oktober.2018.

BruKon As

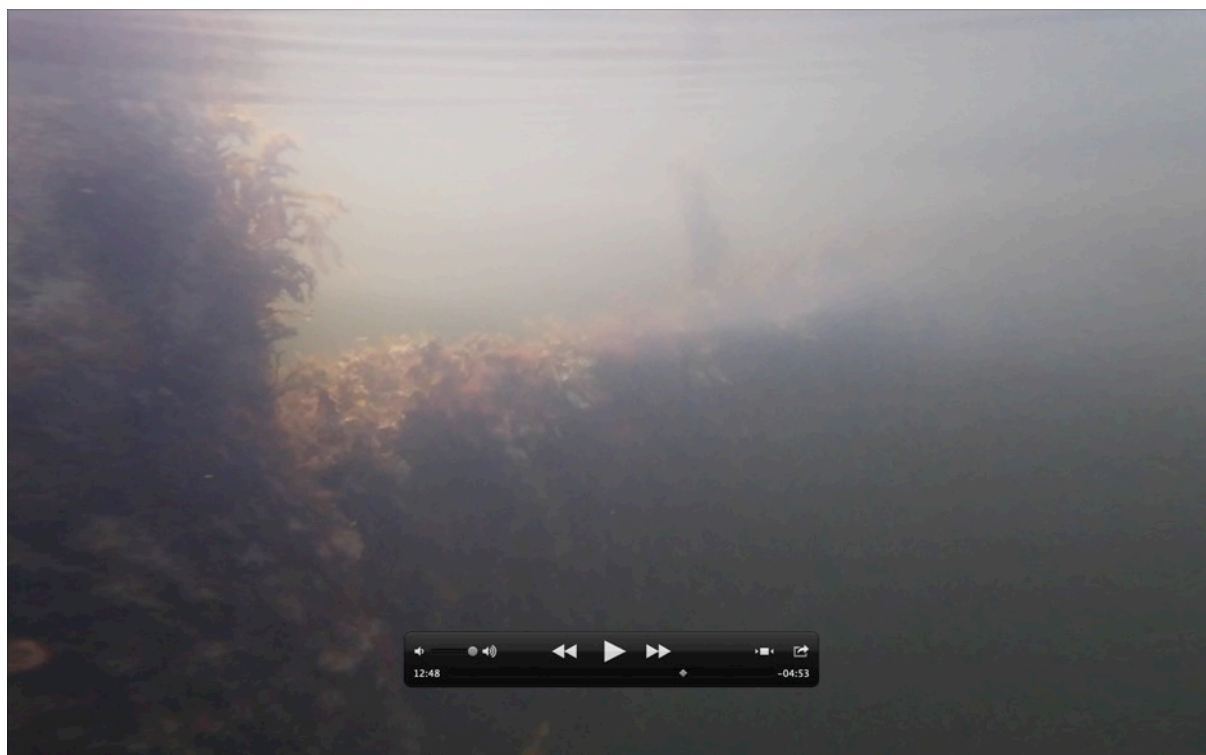
Bilde 21. Vegg ved F, sett mot G. Undervannsbjelke!

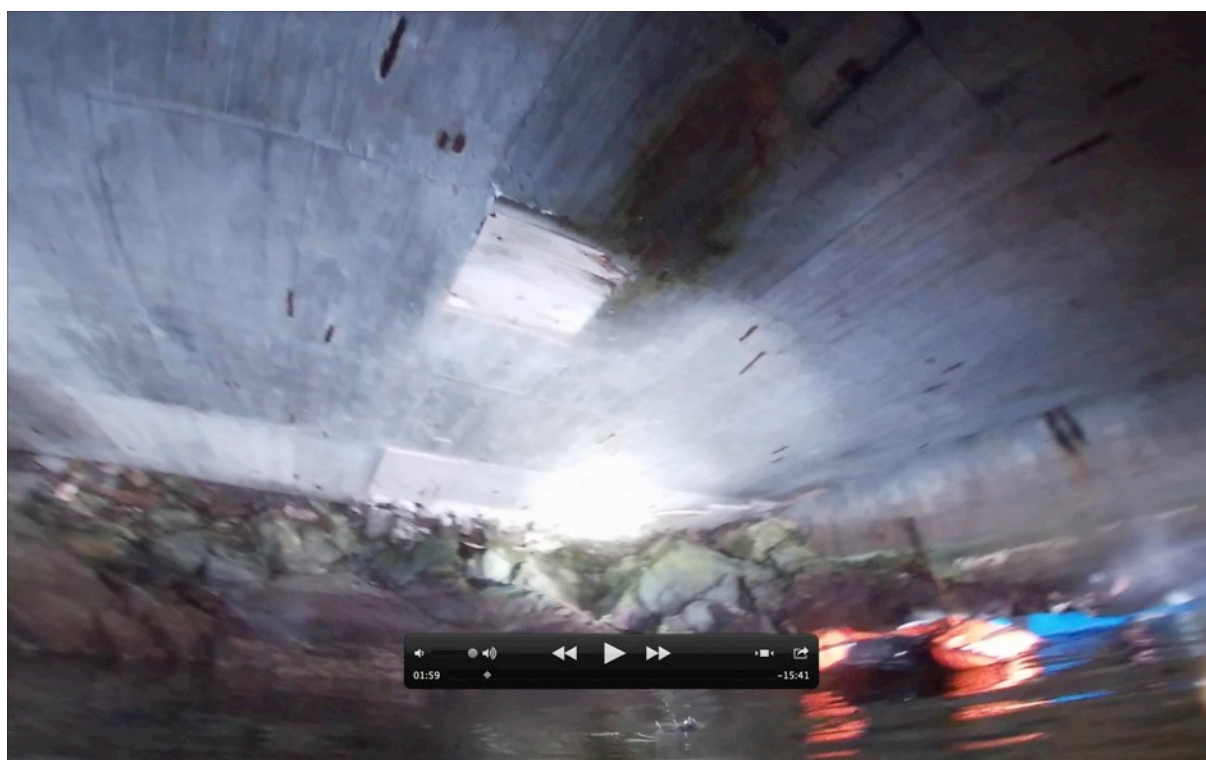
Bakvegg akse G-H, har noe utvasking av steiner, men betongkai er støpt inn i fjellet og det er ingen antatt reduksjon i kaikonstruksjonen bæring. Det kan være noe utvasking av stein, rett etter kaikonstruksjonen var ferdig bygd, da det er stabilt og uendret over lang tid.

Bilde 34. Sett fra G, mot bakvegg kai.

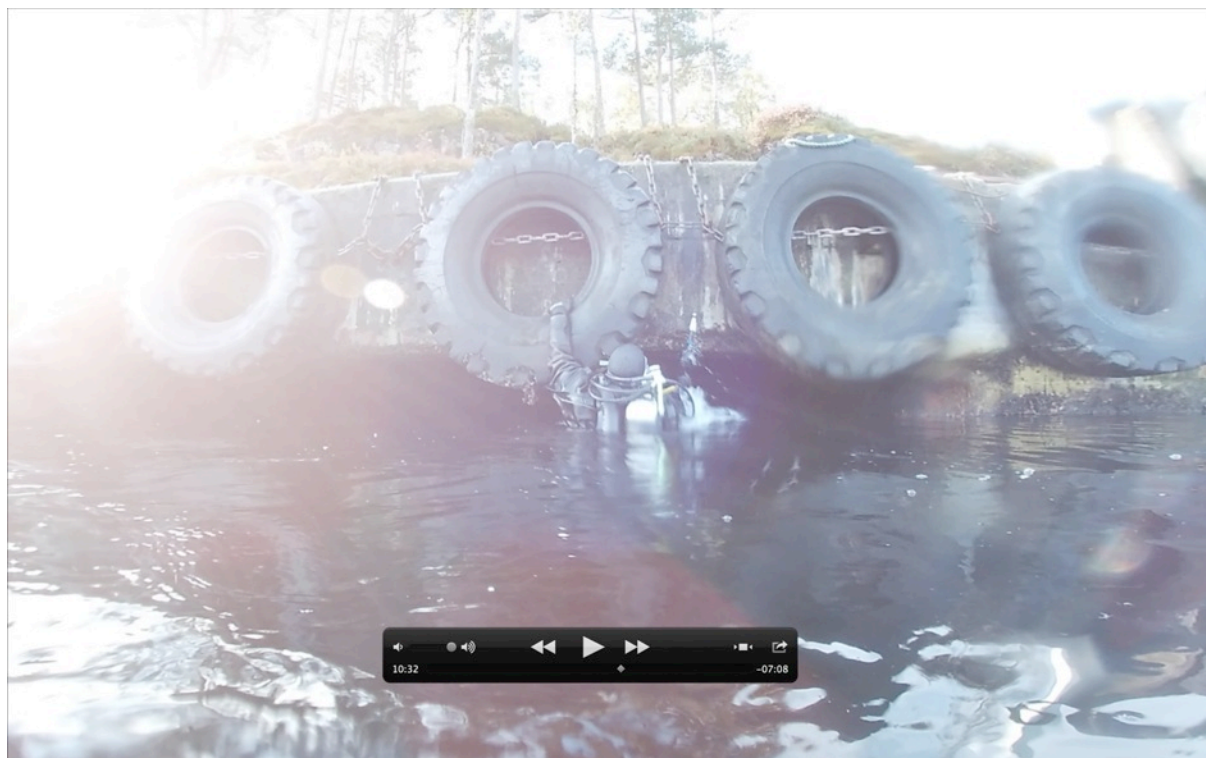
Bilde 47. Frontbjelke G-H.

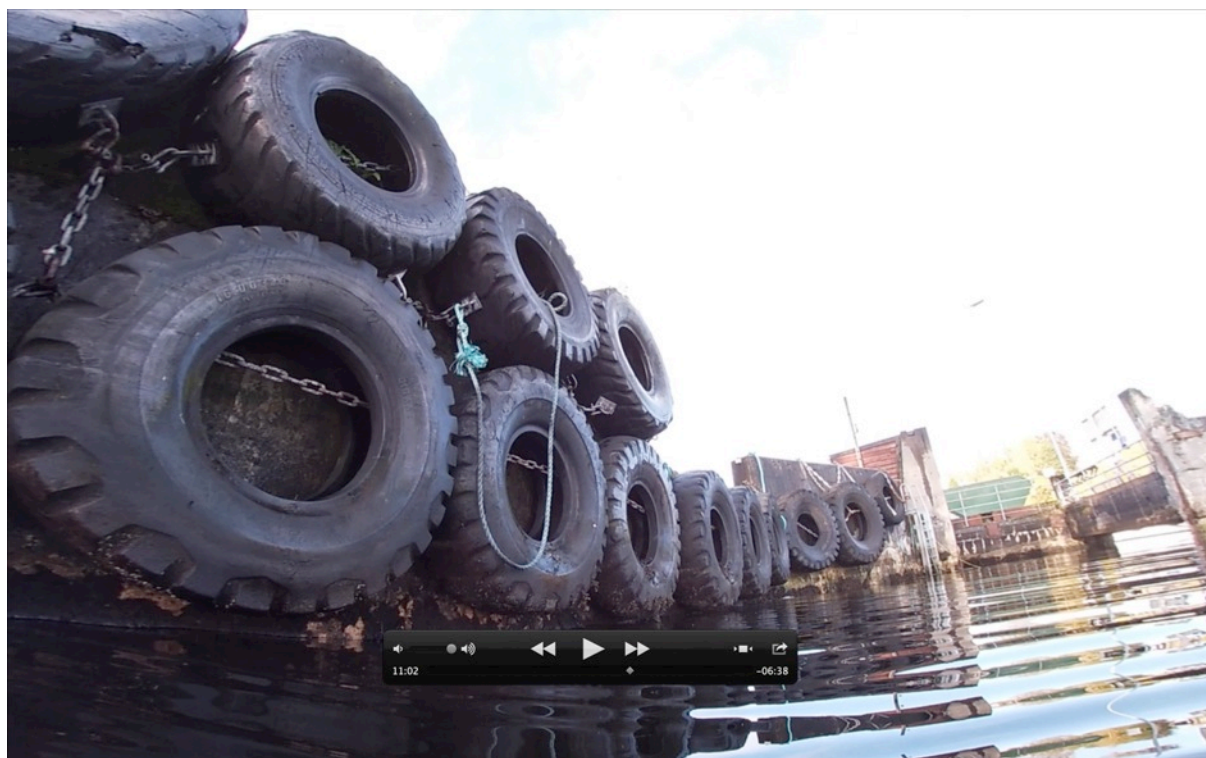
Bilde 48. Frontbjelke ved G.

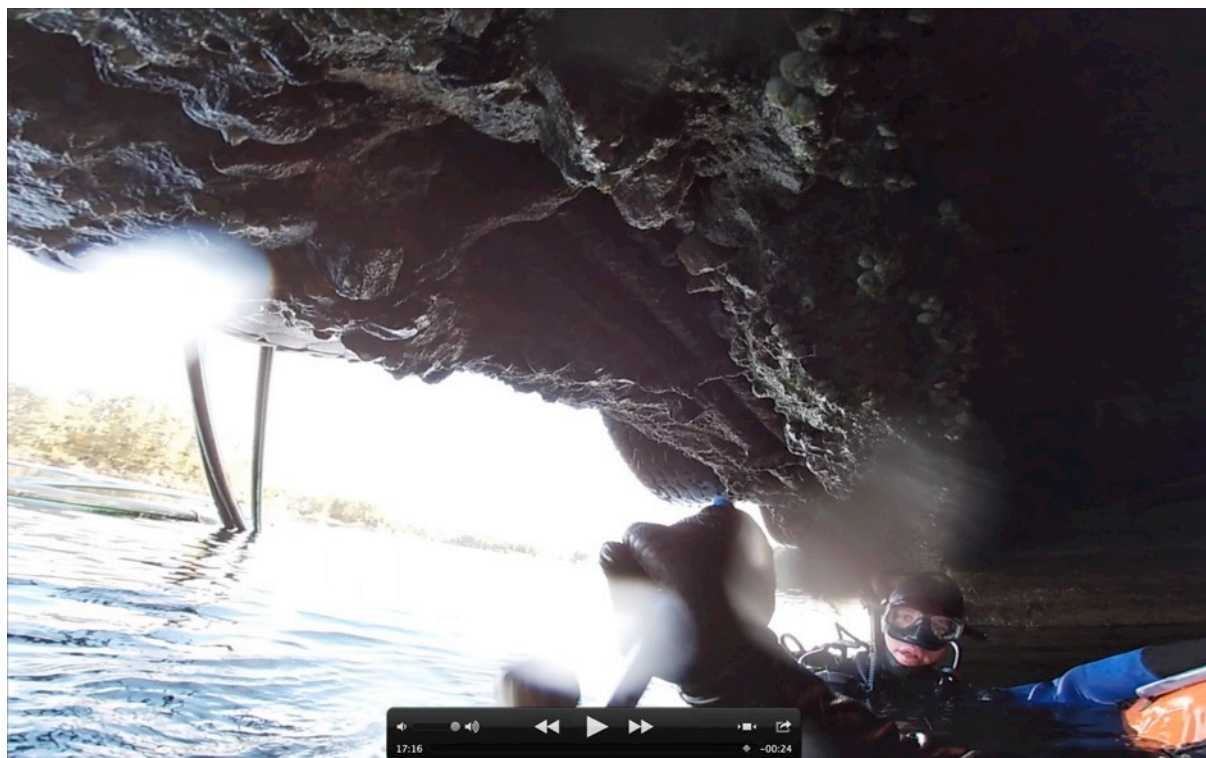
Bilde 59. Fra C mot D.

Det anbefales ingen særskilte strakstiltak for kaikonstruksjonen. Det er hovedsakelig to punktskader, manglede overdekning og korrosjon på hovedarmering, i hovedbæringen/frontbjelken, mellom akse C-D og G-H, som må utbedres for å ikke få redusert bæreevne litt fram i tid.

Skade som gjør at kai blir får kategori 2B.
