Vedlegg 1 Bilder Nedre Alver 28A & 28B – Alversund

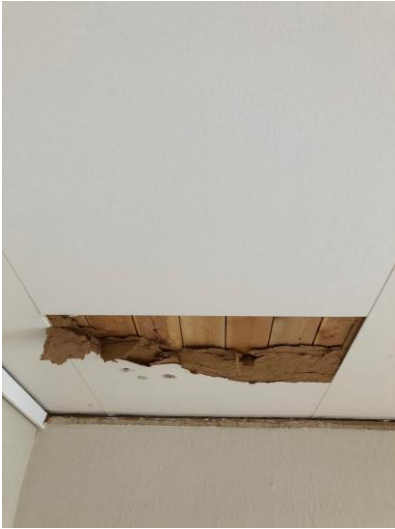
Himling stue – huntonitt

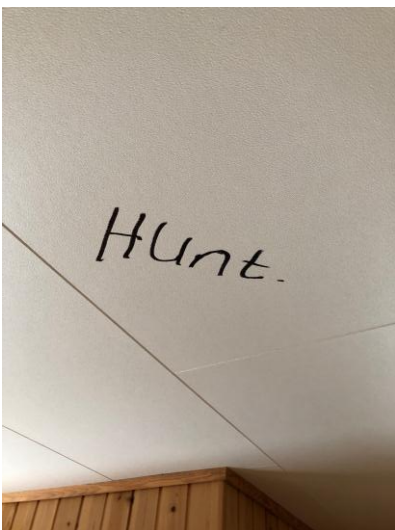
Himling merket huntonitt
