Vedlegg 1 Bilder Nedre Alver 28A & 28B – Alversund

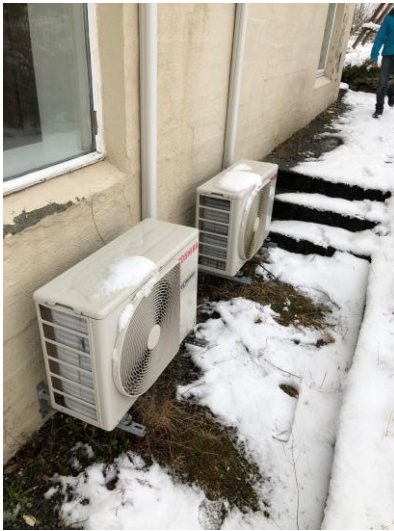
EE avfall

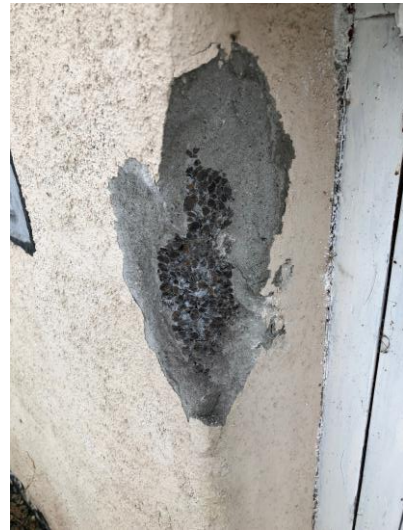
Prøvepunkt P1 krom 6

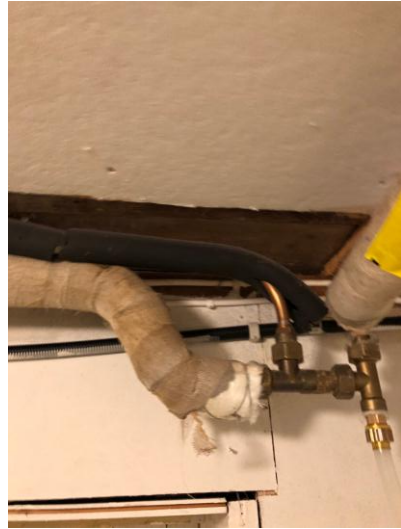
Prøvepunkt P2 av rørisolasjon

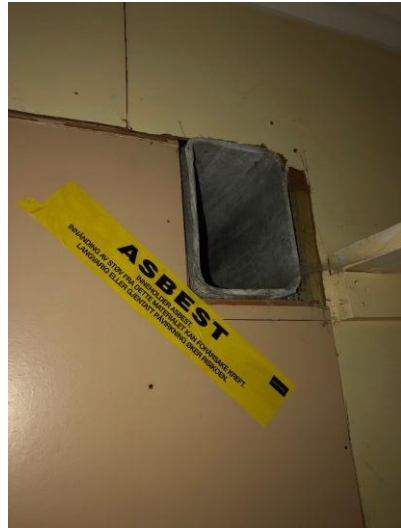
Ventilasjonskanal inneholder asbest

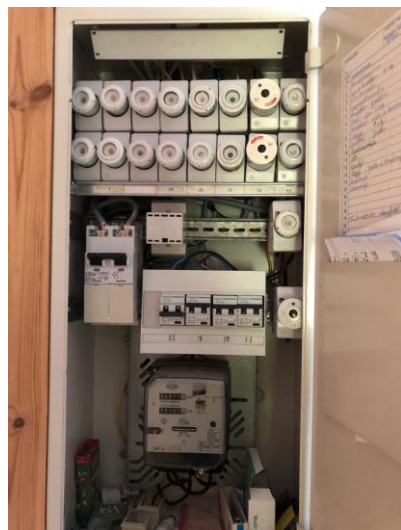
EE avfall

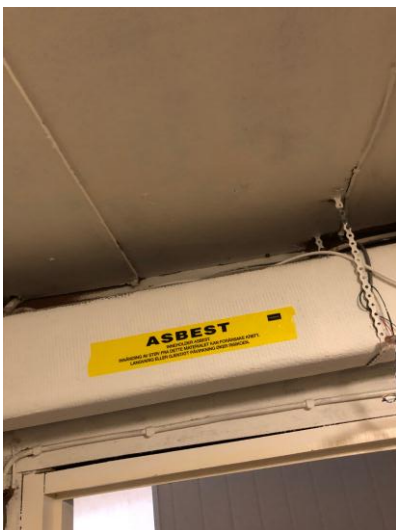
Ventilasjonskanal asbest

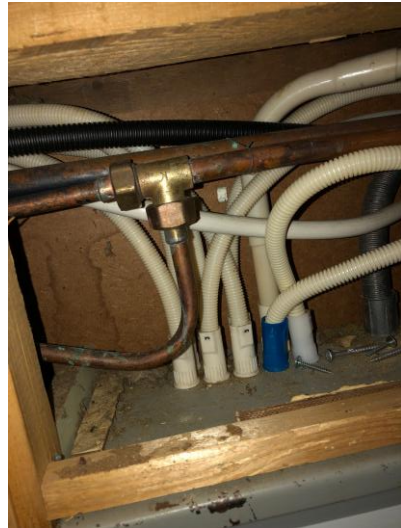
Div EE avfall + vannrøyr

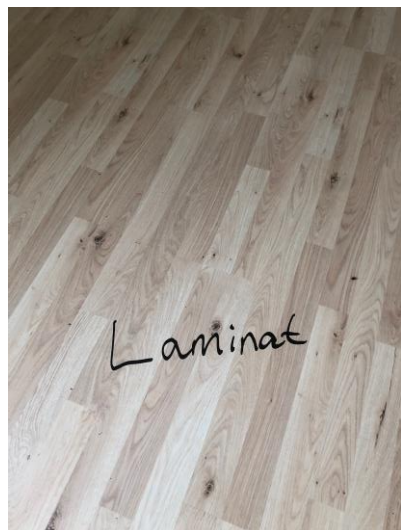
Gulv merket laminat
