# Ing. Trond Eeg Vatne AS

## Skaderapport: Eksplosjon/sprengning

SKADE NR: 14892122

SKADESTED:	Apalen – 5915 Hjelmås	SKADEBEHANDLER	Bygning.eiendeler
SKADEDATO:	2014-07-03	TLF DIREKTE:	04040
BESTILT DATO:	2014-07-07		
BESIKTIGELSESDATO:	2014-07-23		
EGENANDEL:	5000,-		
SKADETYPE:	Eksplosjon/sprengning		
KONTONR:	ukjent

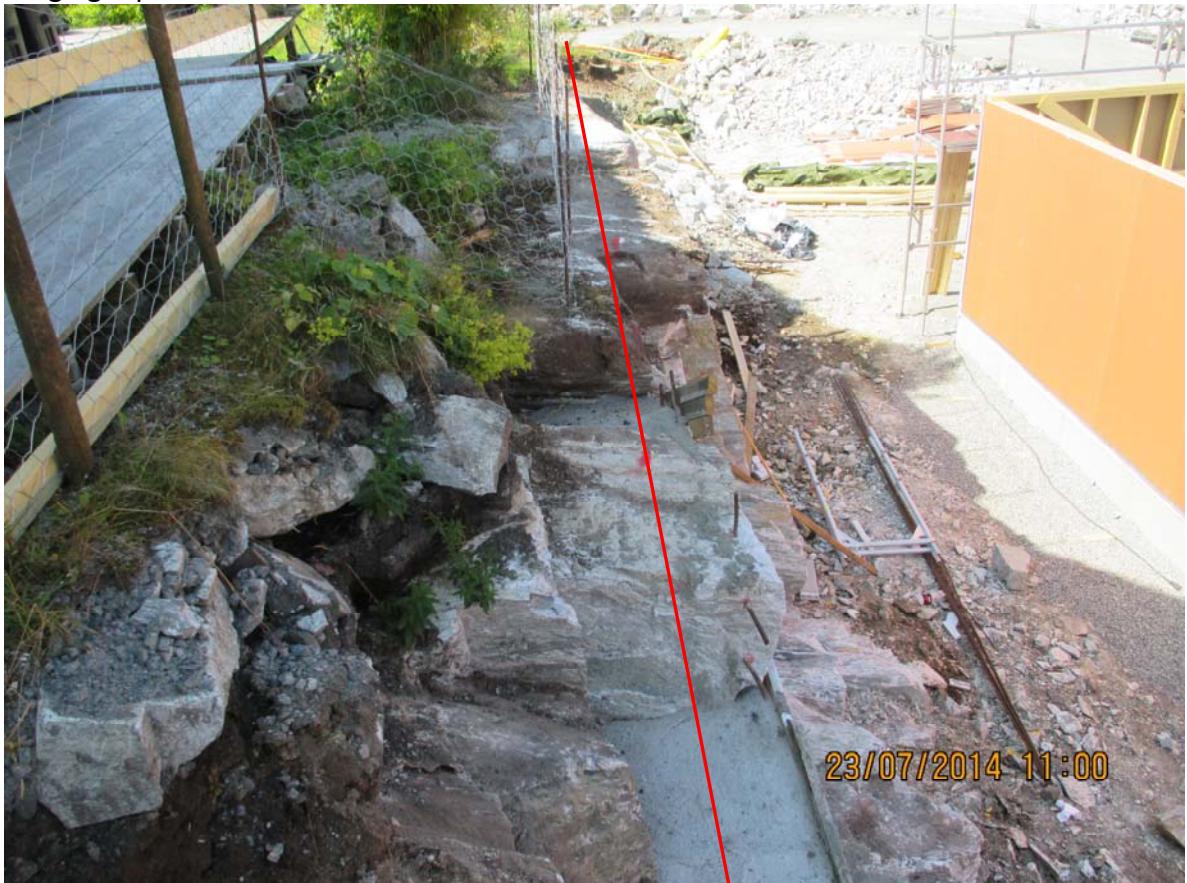
Bilde1 – Markering av grense mellom naboer

Den røde linje på bilde 1 markerer ca grenselinje som skiller naboeiendommer. Sprengningsarbeidet er utført så pass tett inntil F.T. grense at det har oppstått kiler og større hullrom i berget, samt større oppsprekninger i berget. Ca 30 m<sup>2</sup> areal av F.T. eiendom er løsnet ut som følge av sprengningsarbeidet.

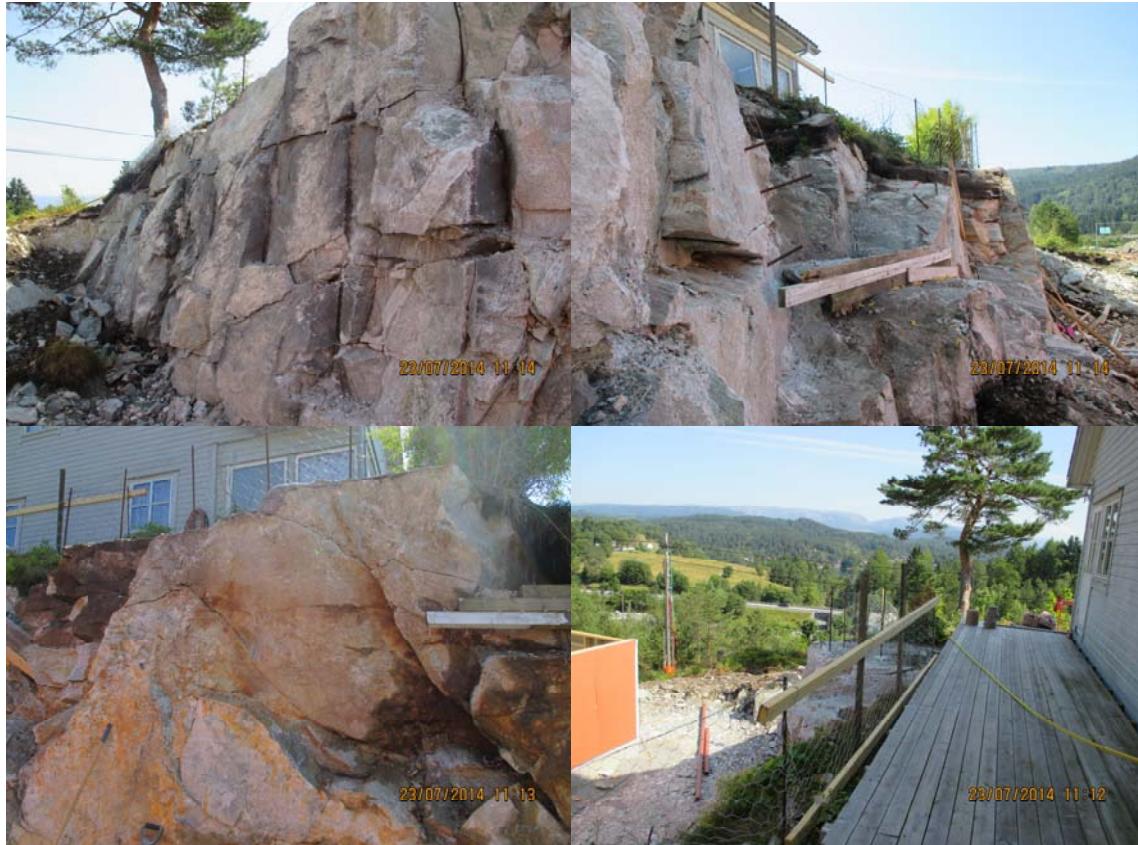
Det er oppstått forholdsvis store sprekker i bergskjæring. Videre er det ca 30 m<sup>2</sup> av F.T. eiendomsareal som er tapt som følge av sprengningsarbeidet.

Bilde 2-5. Kiler og hullrom i bergskjæring, samt midlertidig sikringsgjerde

Berget i området er forholdsvis "vanskelig" å spreng i. Det er usikkert om entreprenør har forhåndsboret en som i berget langs grense mellom naboeiendommer. Ingen synlige tegn til borgang. Det registreres under besiktigelse at entreprenør har jyst fast kamstål i berg for etablering av en antatt forstøtningsmur som i ettertid skal antatt tilbakefylles.

Sprengningsarbeidet på nabotomt har medført en mulig fallhøyde på ca 3,5 meter fra topp av berg ved grense til F.T.

Det er høyst sannsynlig at sprengningsarbeidet på nabotomt og i skjæring mellom nabogrense har forårsaket en direkte årsakssammenheng til at F.T. Husa har fått tapt eiendomsareal, og at større sprekker og hullrom i bergskjæring er oppstått.

Dersom det skal etablere forstøtningsmurer på nabotomt som skal tilbakefylles med masser vil nåværende tapt areal bli tilbakeført. F.T. må avvente situasjonen inntil entreprenør har ferdigstilt sine grunn- og betongarbeider på nabotomt.

Sikringsgjerde i topp av skjæring skal monteres i grenselinjen og hindre fall til lavere nivå. Nåværende sikring er midlertidig og ikke permanent. Entreprenør må montere et gjerde som har en viss estetisk utforming. Skjæring må sikres med bolter etter behov og vurdering.
