Rapport fra inspeksjon

Dato: 07.11.2017	Oppdragsgivers referanse:	Avrenning	Operatør DH	Streknummer: 1	Ledningsidentitet:
Tilstede	Inspeksjonsbil	Kameratype	Meter start:	Standard:	Skadepoeng:

Fra gate/vei:
Alver BryggeStreknummer :
1

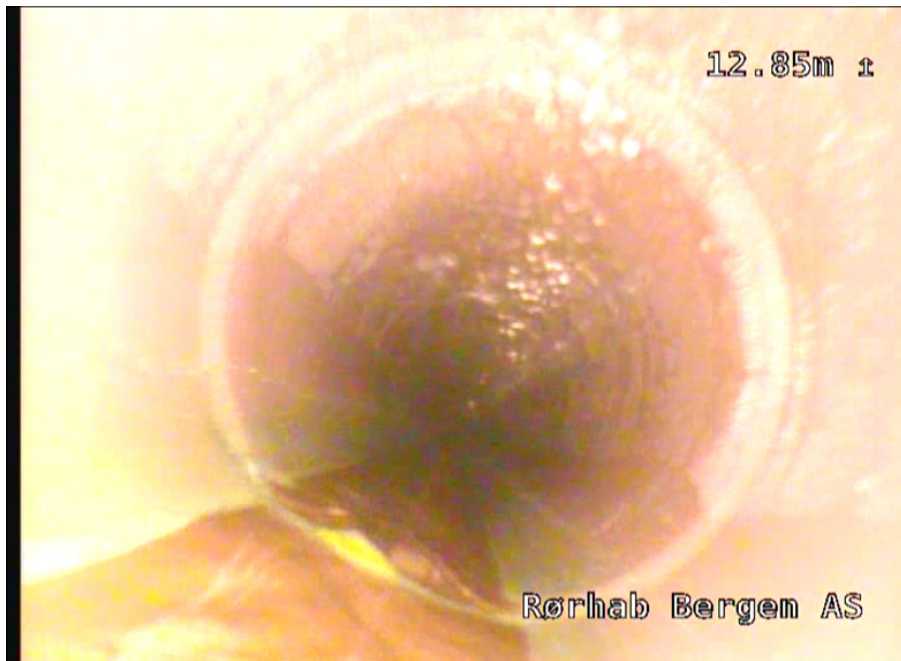
Foto: 1_1_2_07112017_195031_A.jpg
12,85m, Hindring, reduksjon i tverrsnittsareal er 5% eller mindre, 06 Kl., Andre, Deler av gul transport kappe sitter i skjøt

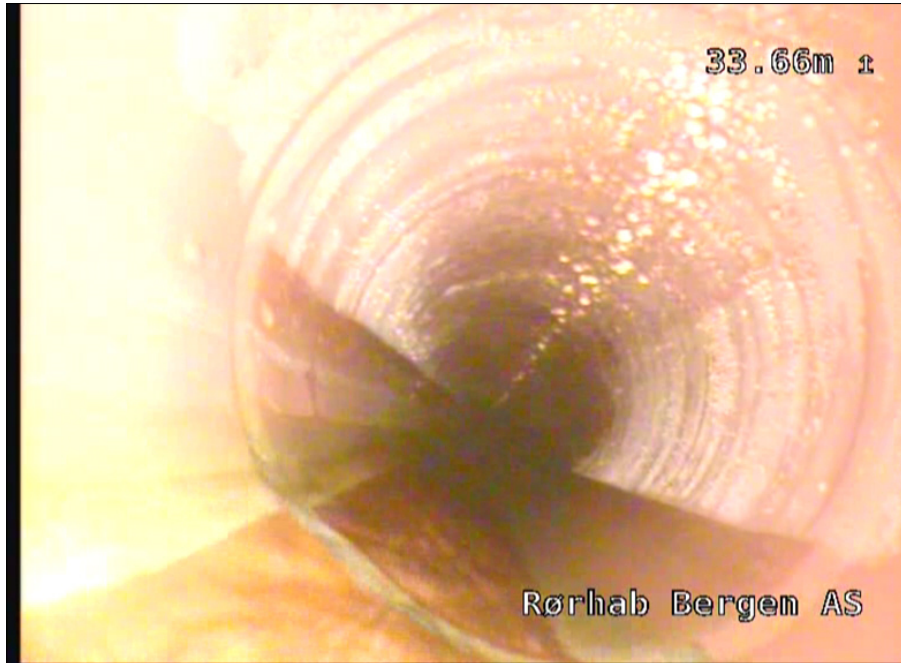
Foto: 1_1_3_07112017_195451_A.jpg

33,66m, Synlig pakning, Pakningsringen kan antydes i rørskjøt, 06 Kl.

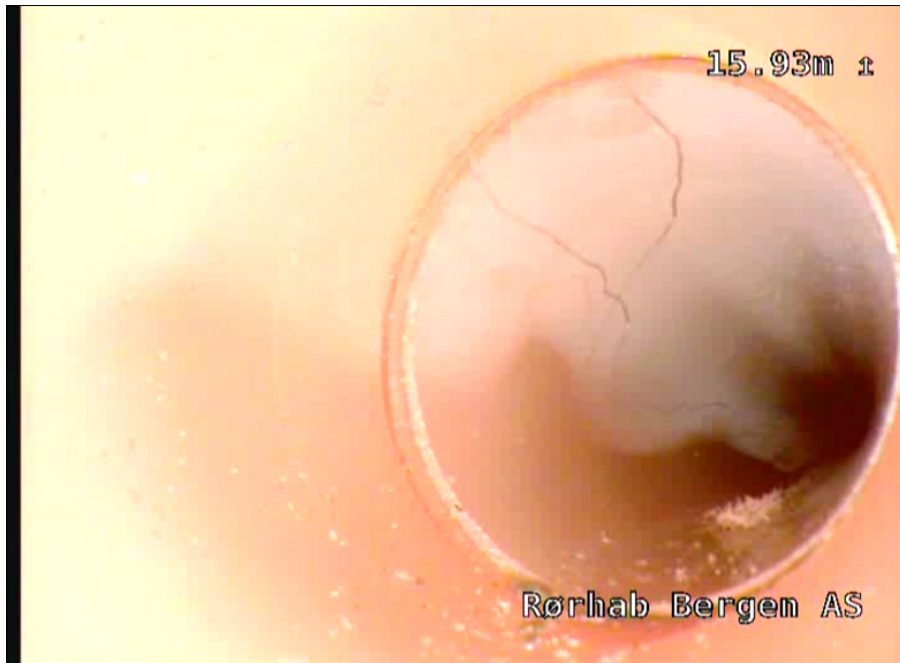
Foto: 4_1_2_07112017_203018_A.jpg
15,87m, Retningsending 01 Kl., Prefabrikkert bend

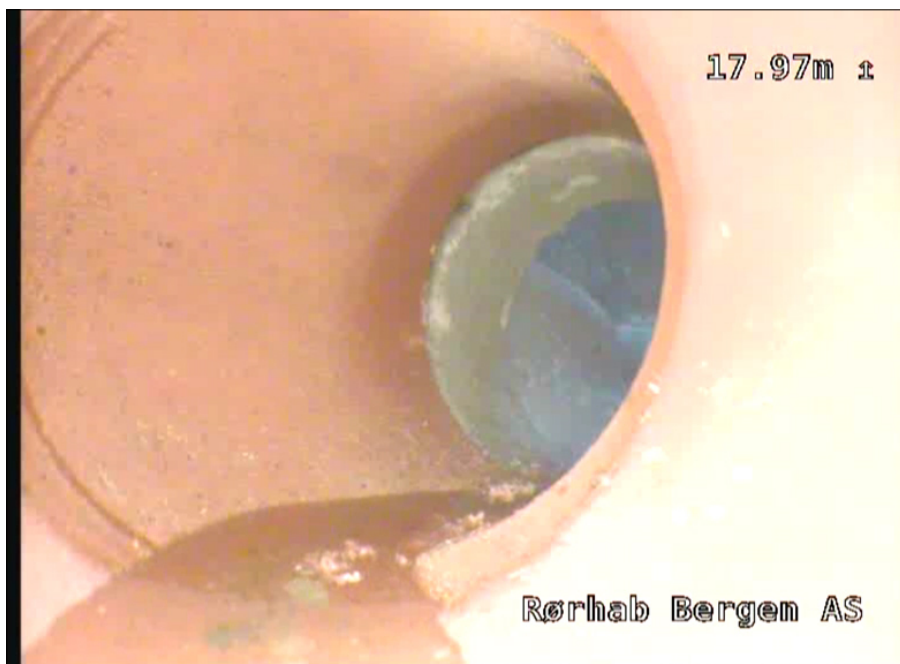
Foto: 4_1_3_07112017_203115_A.jpg
17,97m, Retningsending 01 Kl., Prefabrikkert bend
