## **Forhåndsuttale vedr - Søknad om bygging av kai - gnr-bnr 202-42, 44 og 75, Hellesneset, Lindås kommune**

# MILJØSANERINGSPLAN

## Hjelmås Mekaniske verksted AS

| Rapportdato 19.07.2019<br>Befaringsdato 20.06.2019 | 1687 Miljøsanering<br>Hjelmås mekaniske verksted AS<br>Org: 921590903 |

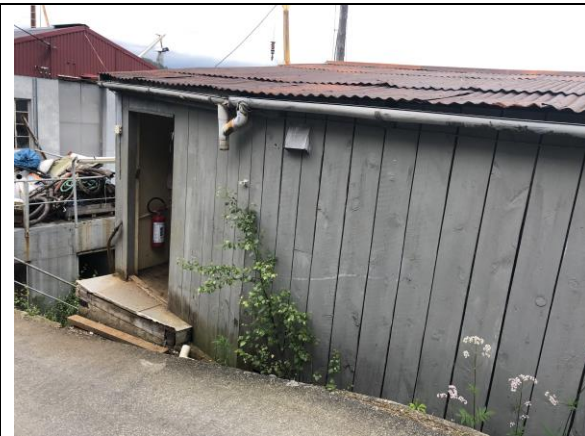
Figur 3: Bølgeblikk på tak, enkel malt kledning

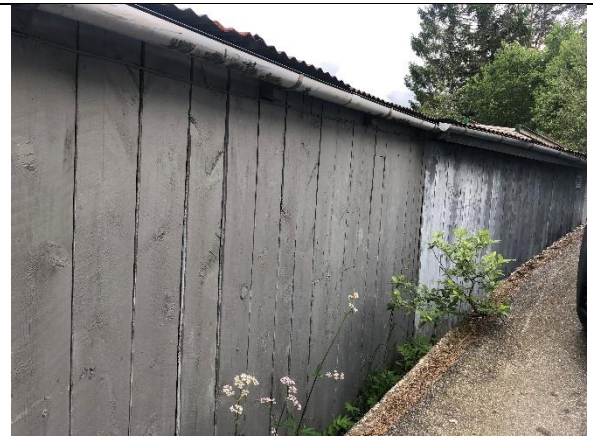
Figur 4: Enkel malt kledning i treverk

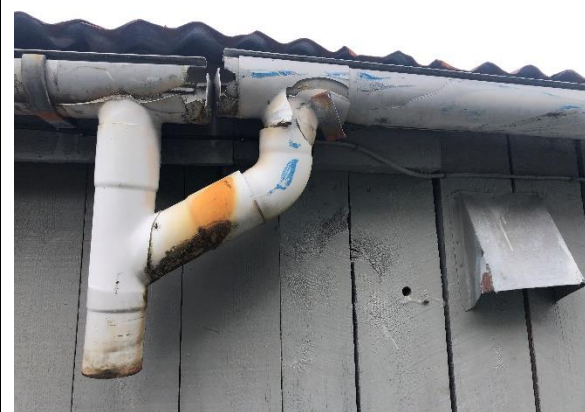
Figur 5: Renner og nedløp i plast

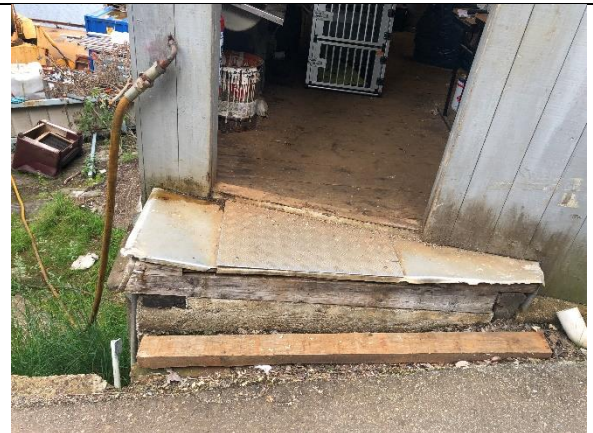
Figur 6: inngang vest (2. et.)

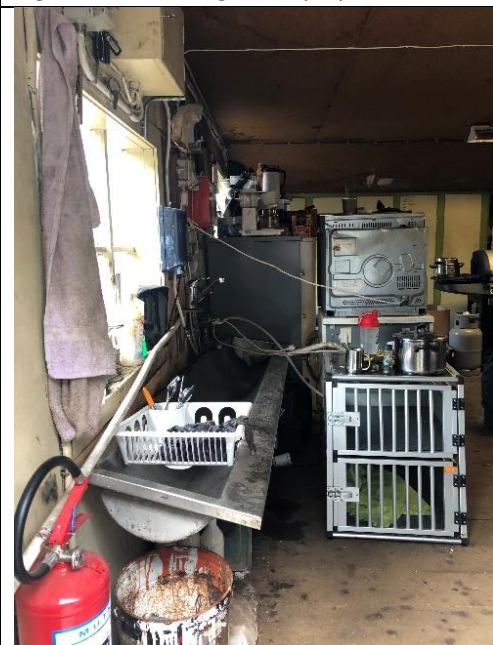
Figur 7: Eier tømmer lokaler før rivning

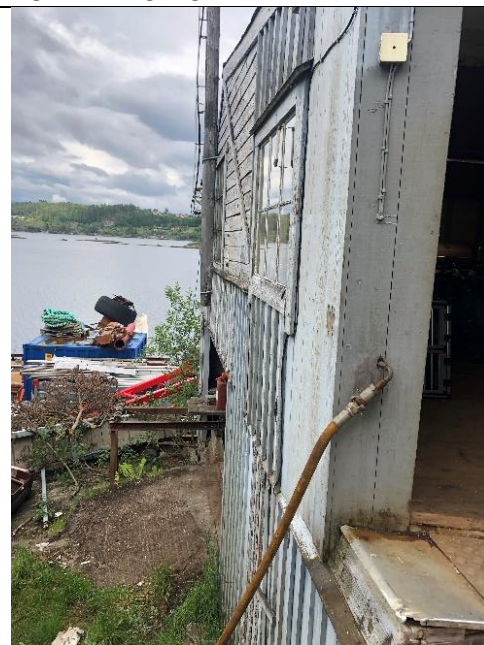
Figur 8: Inngang vest og fasade nord

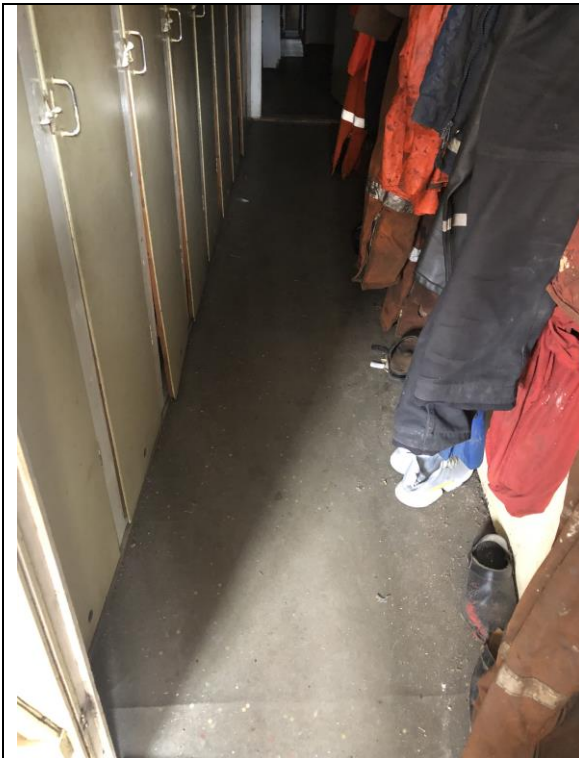
Det er registrert gulvbelegg i deler av bygningen (garderobe). Det er ikke foretatt analyse, men antatt at det er vinylbelegg med ftalater.

Figur 9: Garderobe (mot bad), gulvbelegg

**Tiltak:** Avfallet behandles som farlig avfall

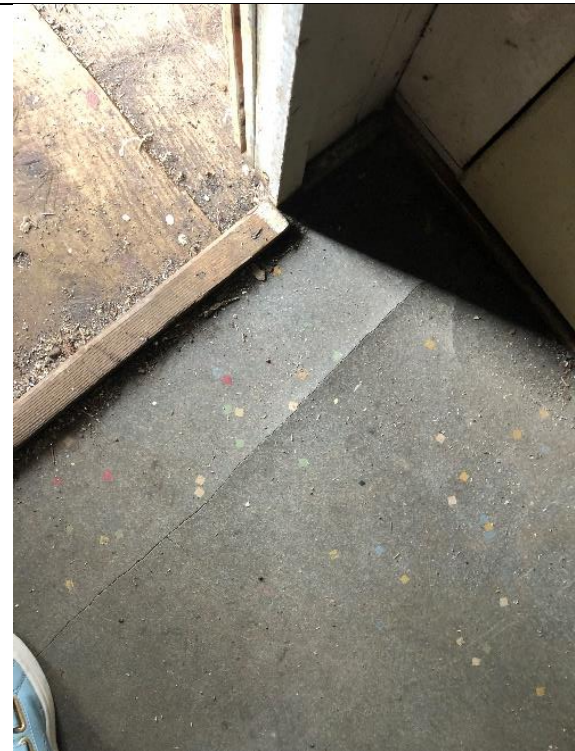
Figur 10: Gulvbelegg garderobe (mot hovedrom)

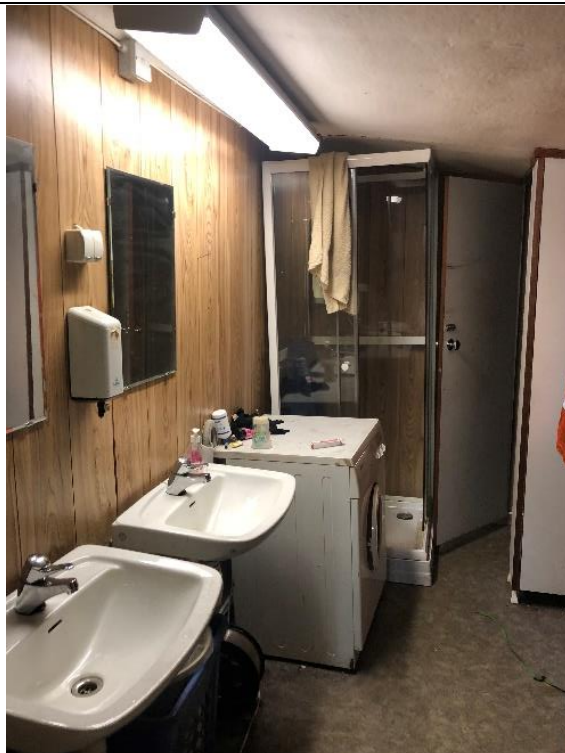
Figur 11: Bad

Gulvbelegg, lysstoffrør og EE-utstyr er spesialavfall. Sjekk skjulte rør og vannlåser for bly  
Vurder baderomsplater ved rivning. Disse kan være av asbest bak «dekoren»

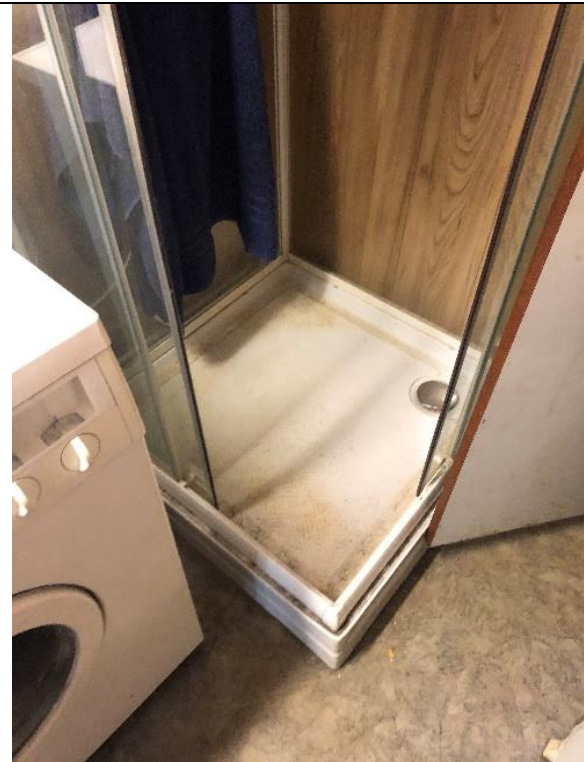
Figur 12: bad

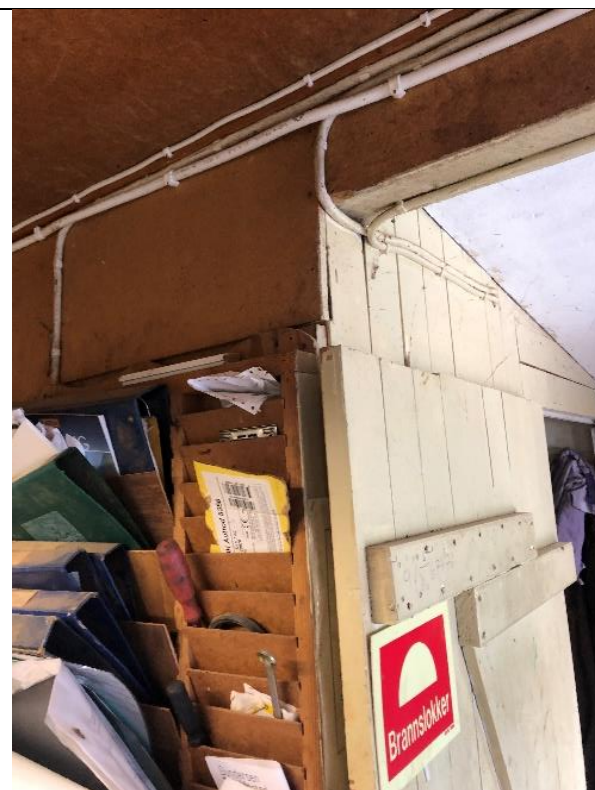
Figur 13: EE (el) og veggplater (spesialavfall)

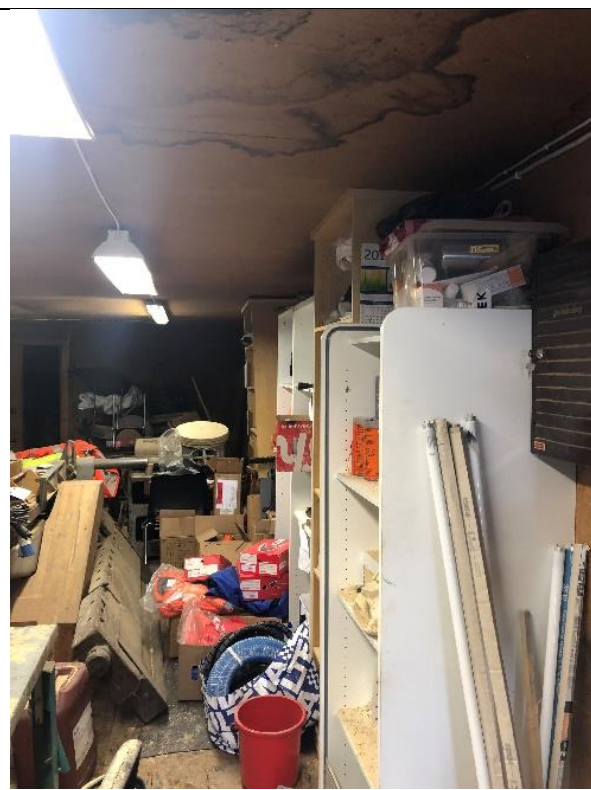
Figur 14: EE-avfall (lysstoffrør), spesialavfall

Det er viktig å merke seg at disse skal leveres som egen fraksjon.

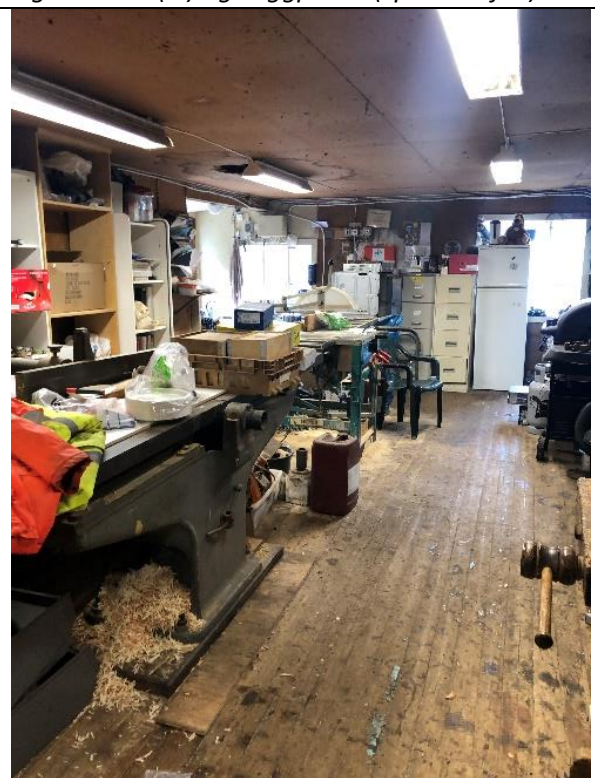
Figur 15: Eldre del (hovedsakelig treverk)

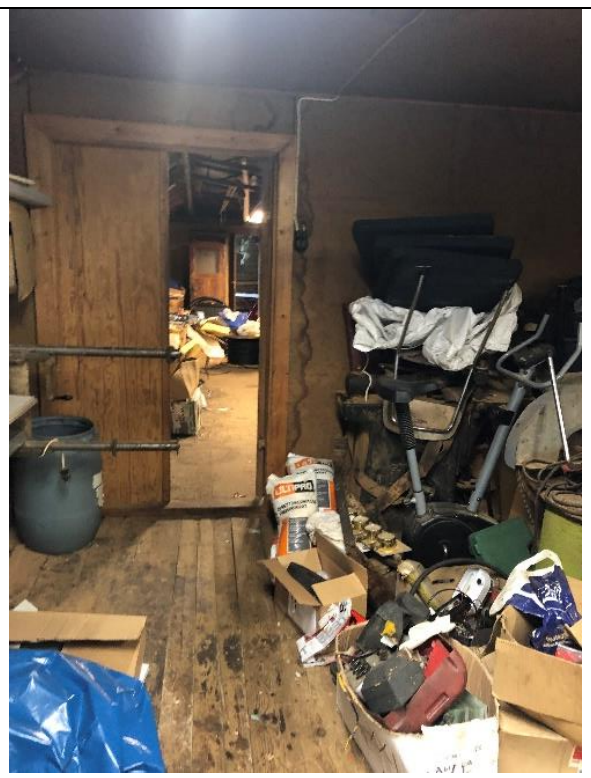
Figur 16: Eldre del mot sør

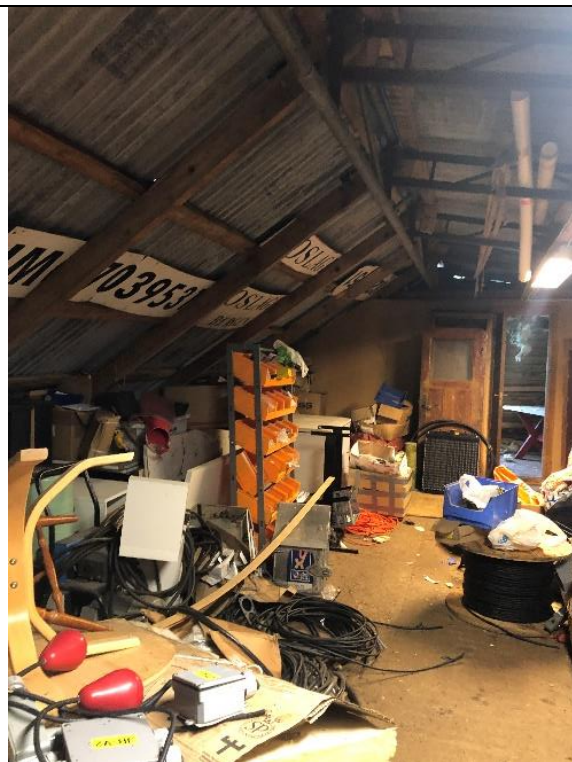
Figur 17: sperretak av tre og stål, bølgeblekk

NB! Gulvplater: sorteres som spesialavfall med mulig asbest)

Løssøre fjernes av eier før riving. Enkle konstruksjoner når lokalene er tømte.

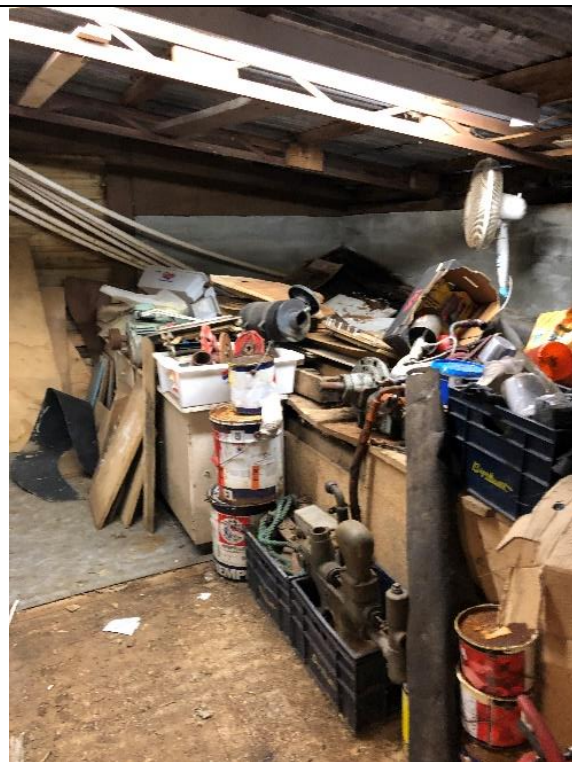
Figur 18: sperretak av tre og stål, bølgeblekk

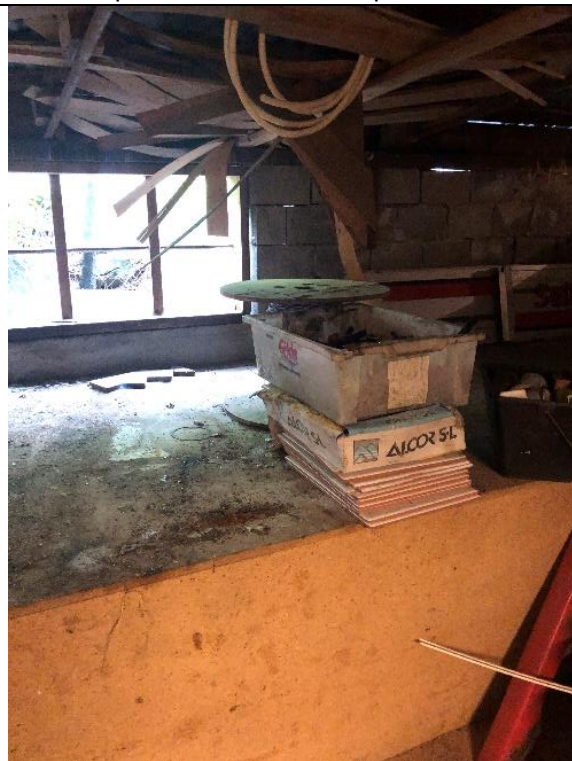
Figur 19: enkle vinduer i Leca-vegg (nyere del)

NB! Plater på fjell og kitt på vinduer (mulig asbest)

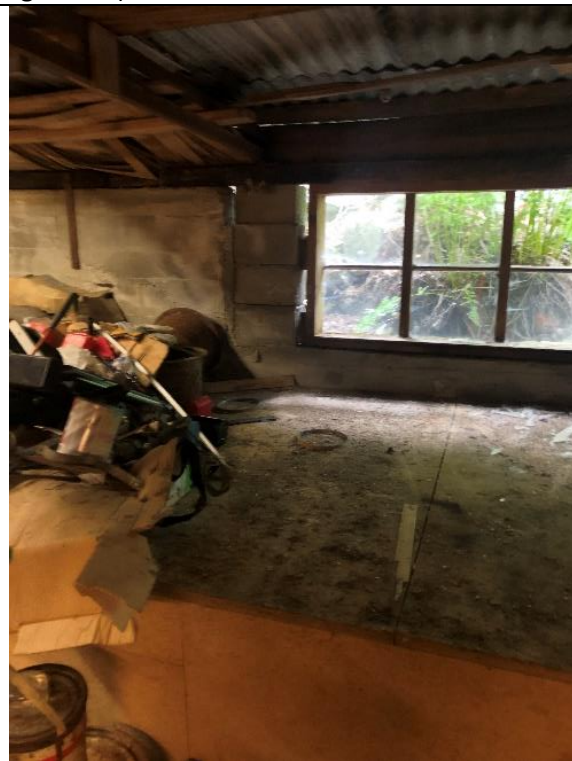
Figur 20: som 19

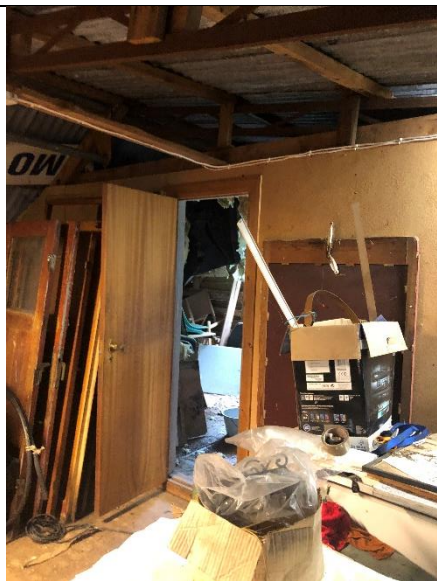
Figur 21: kontor lengst sør

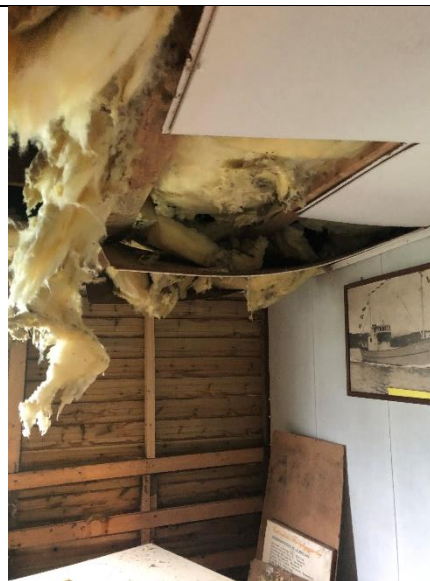
Figur 22: vannskade himling, kontor

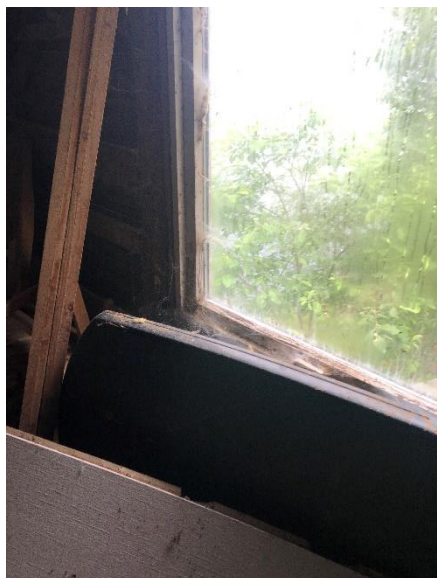
Figur 23: eldre vindu, ukjent alder (spesialavfall)

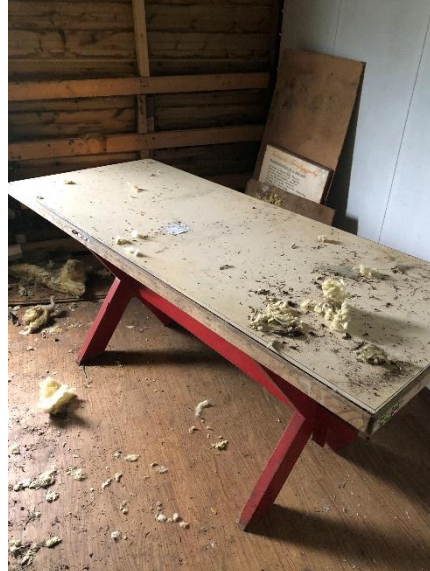
Figur 24: laminat på kontor (sjekk plater under)

Veggplater og undergolv ukjent alder. Vurder spesialavfall ved sanering

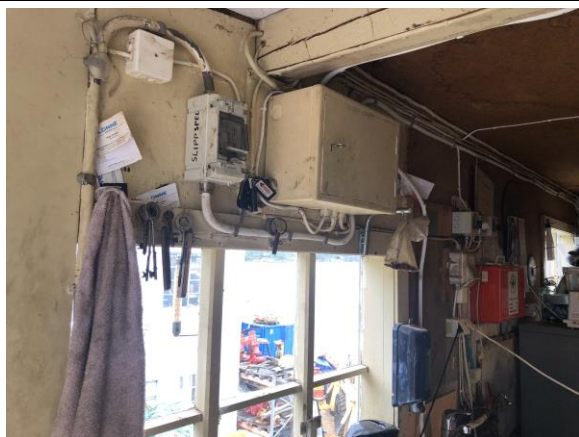
Figur 25: Alt elektrisk er spesialavfall (EE)

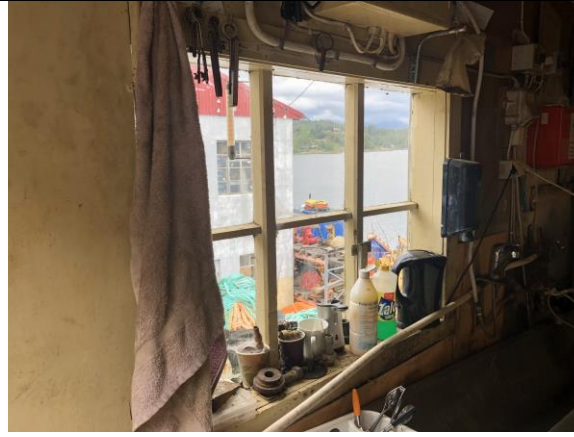
Figur 26: eldre vindu, mulig asbest i kitt

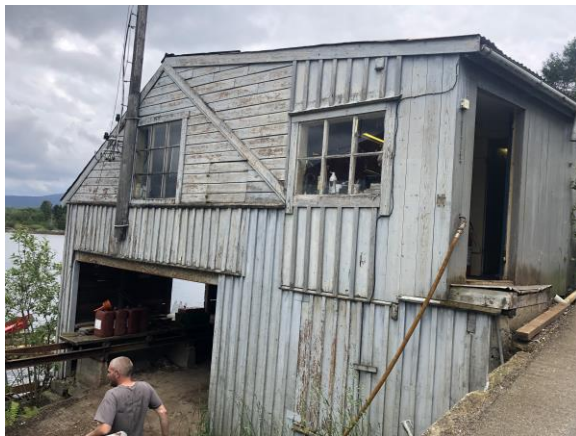
*Figur 27: Fasade nord (påbygd opplett vest)*

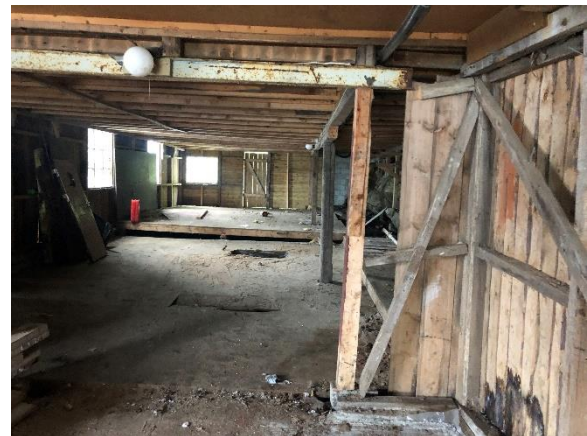
*Figur 28: inngang nord (1. et), betongsåle*

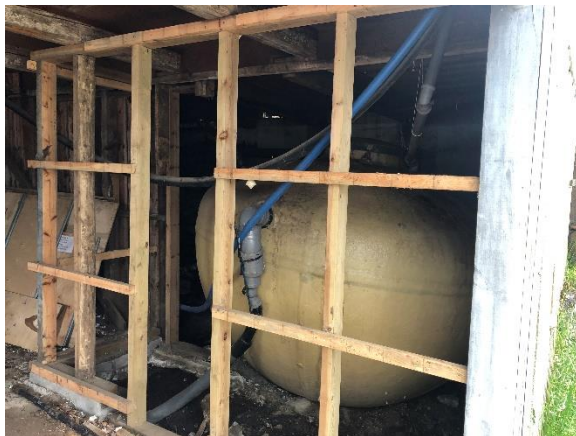
*Figur 29: vanntank ved inngang nord*

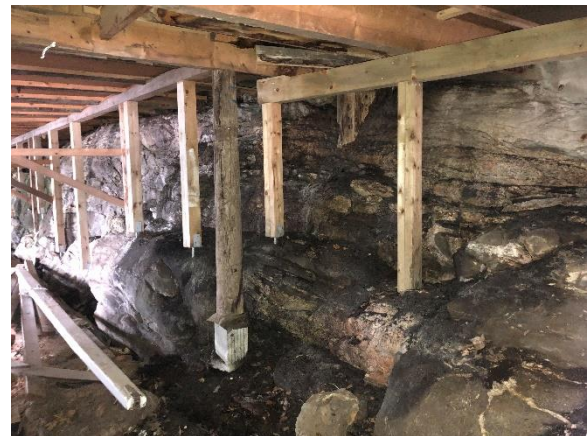
*Figur 30: kjeller (1. et. vest mot påbygg)*

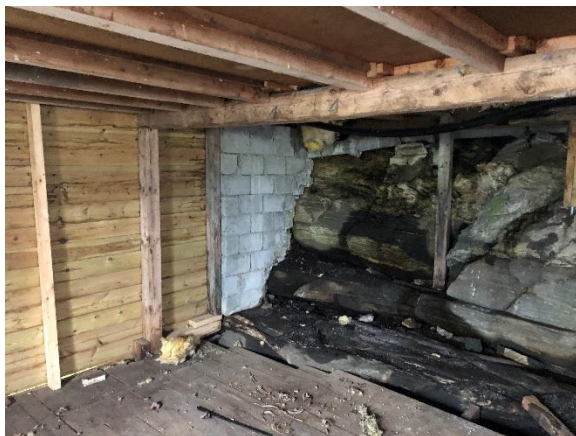
*Figur 31; kjeller (1. et. sør-vest)*

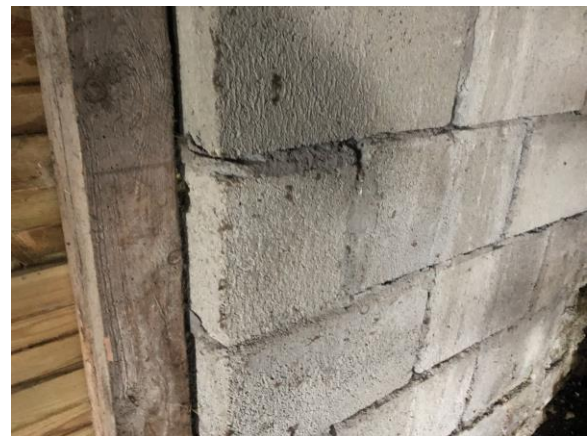
*Figur 32: Leca langs hele vestsiden (påbygg)*

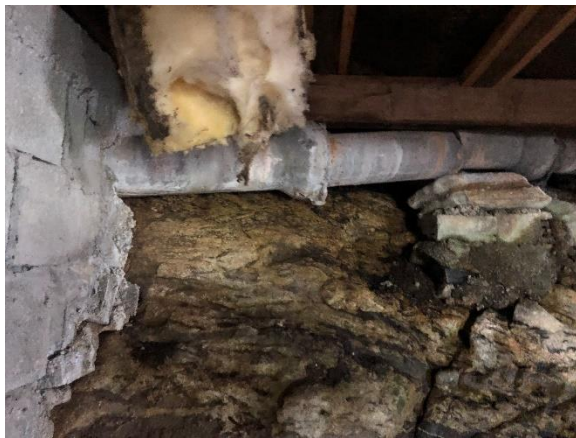
*Figur 33: avløp*

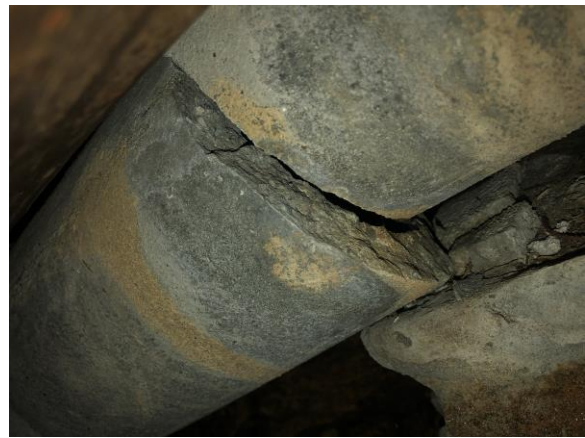
*Figur 34: avløp (betongrør)*

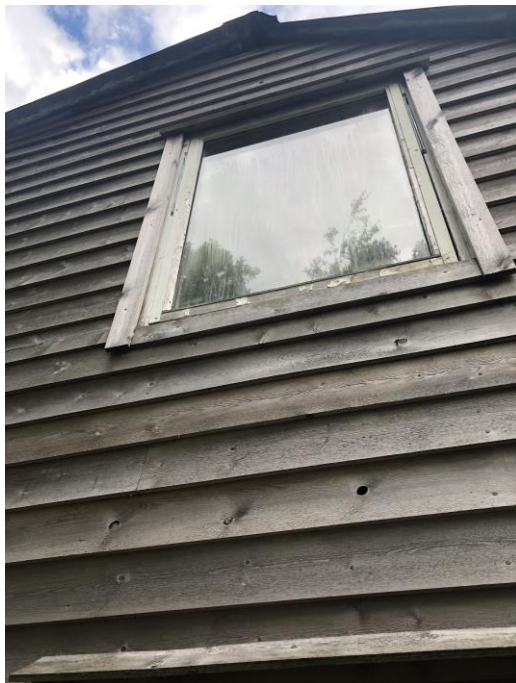
*Figur 35: fasade/vindu sør (mot kontor)*

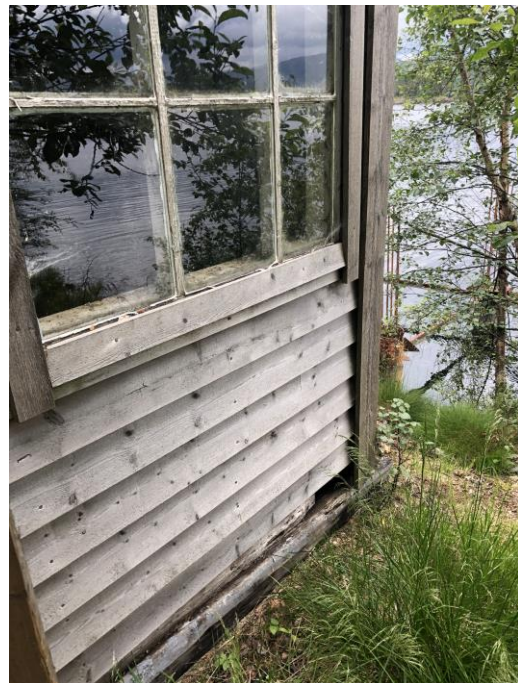
*Figur 36: fasade sør, umalt kledning enkle glass(NB! Mulig asbest i kitt)*

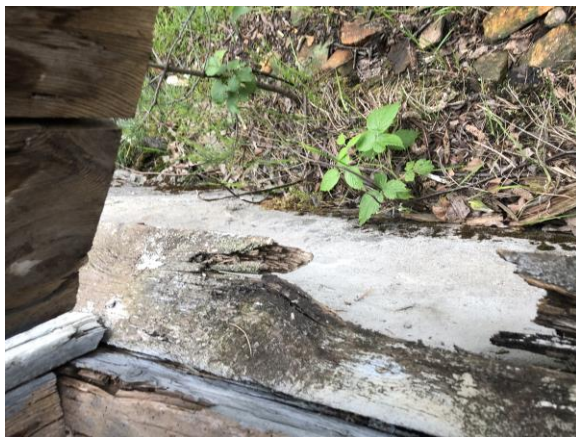
*Figur 37: ringmur i betong*

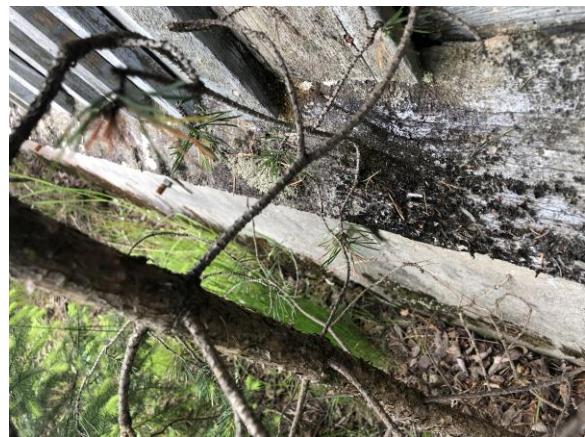
*Figur 38: ringmur i betong*
