BILDER FRÅ SYNFARING OG FRÅ EIGAR

LINDÅS KOMMUNE	
Klassering	185/304
23. 01. 2014	
Ark. saksnr.	Løpenr.
13/2760	
Saksnr.	Tilgangskode
L1AMOL

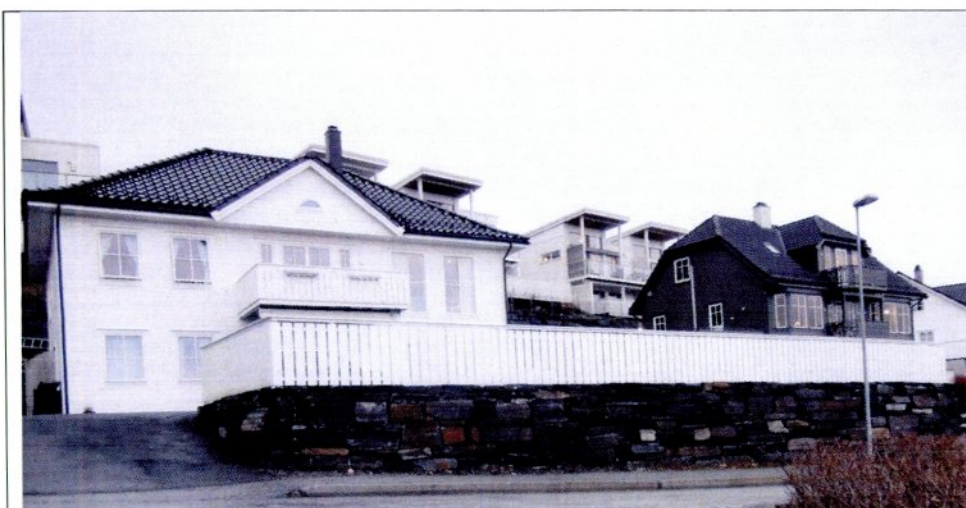
Framsida med mur ut mot veg. Mur er opplyst omsøkt og godkjent i kommunen.

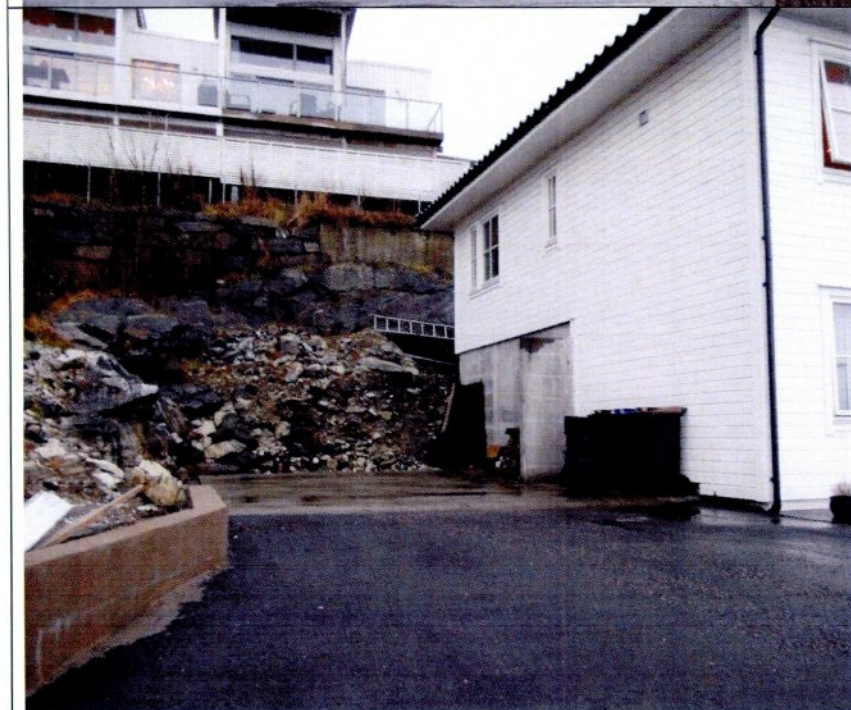
Avsett plass for garasje. Plate ferdigstøpt. Terreng ikkje ferdig avslutta. Yttervegg mot garasje ikkje ferdig avslutta. (Kan først gjerast når garasje er oppført.)

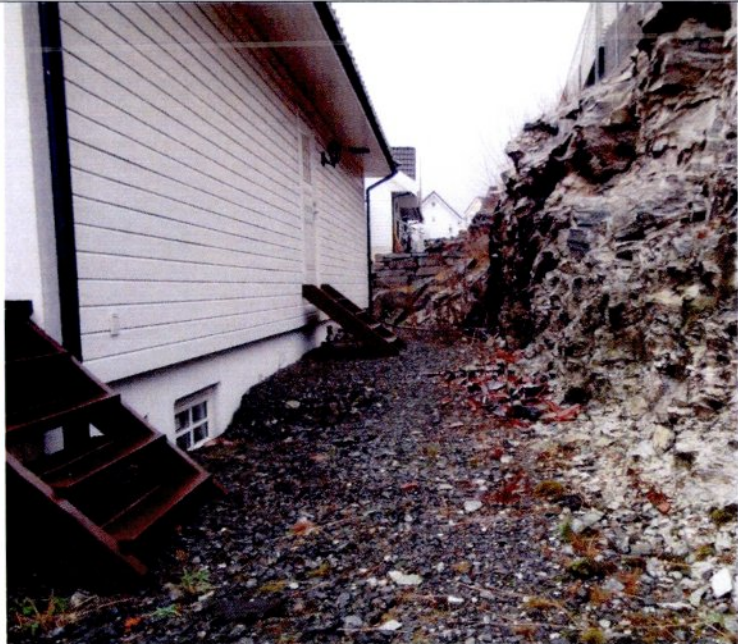
<p>Baksida av huset</p>

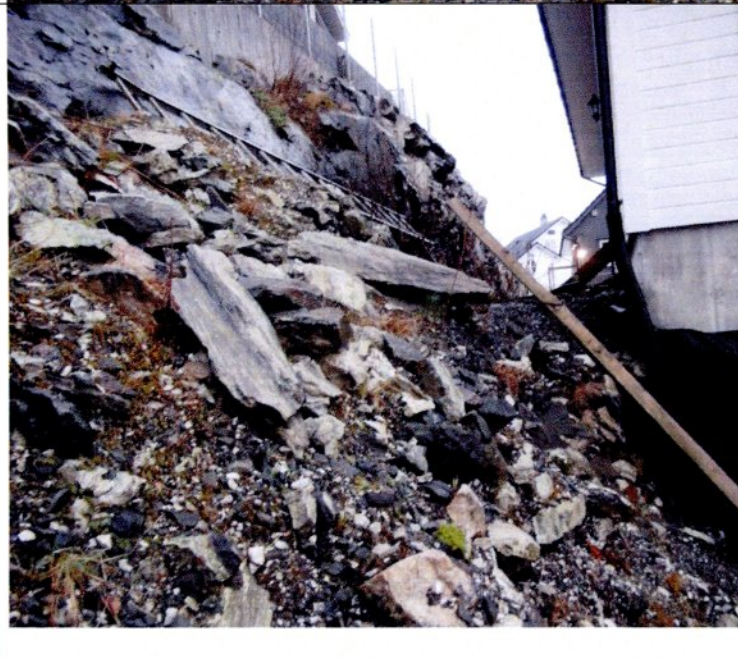
<p>Skråning mot garasje</p>

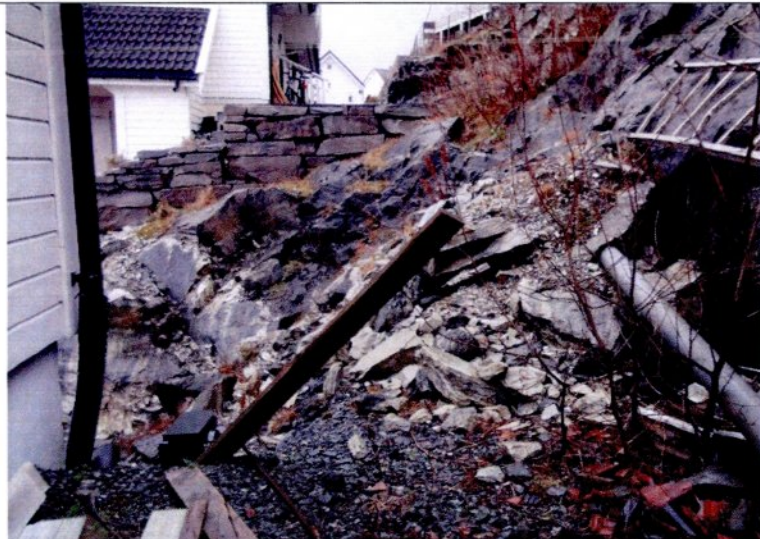
<p>Skråning mot garasje mangler sikring</p>

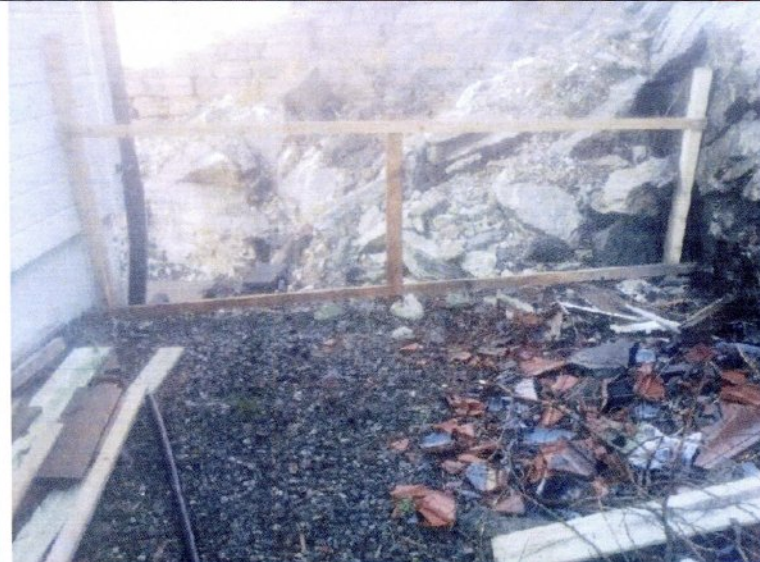
<p>Frå eigar Eigar har i ettertid satt opp sikring mot skråning/skren t ned mot garasje.</p>

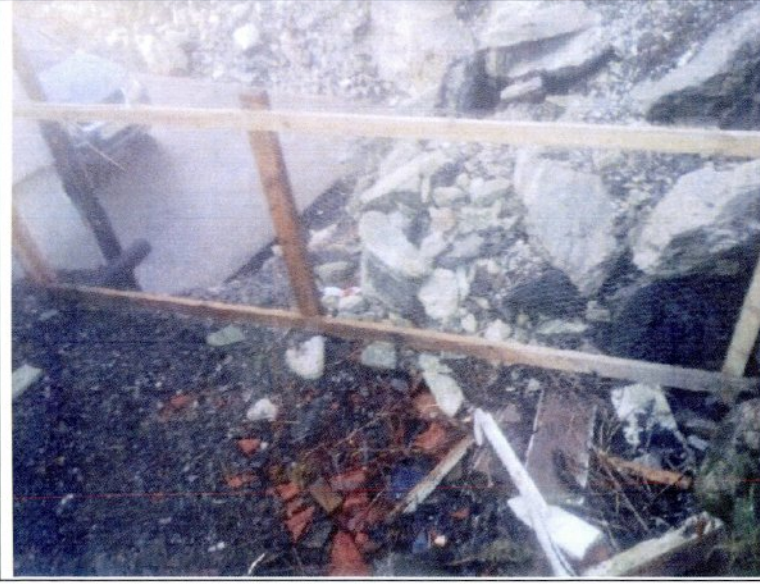
<p>Frå eigar - sikring</p>

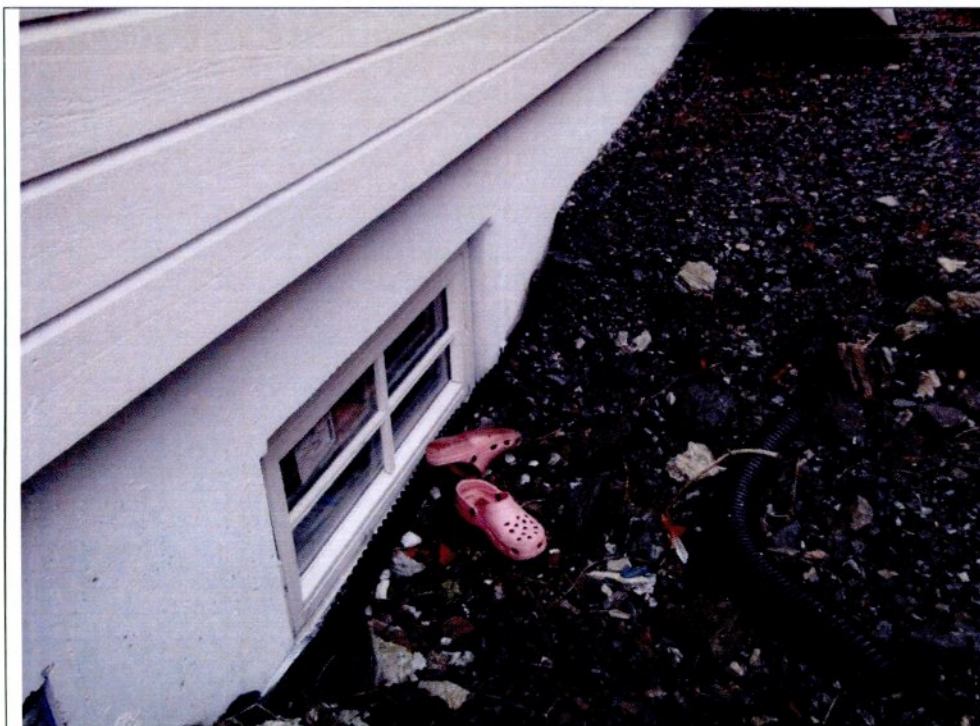
Vindu i vegg  
bakside og  
knotteplast er  
ikkje  
ferdigstilt.

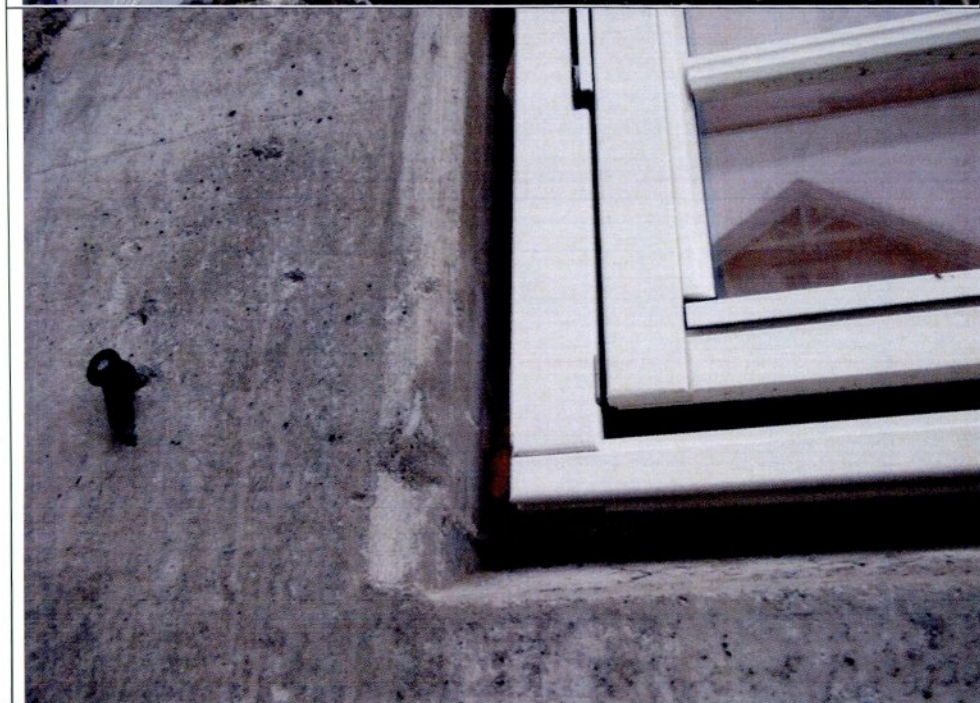
Ferdigstillelse  
av vindu  
utvendig  
nordside  
gjennstår.
