Bygningsvernsenteret Voss/Hardanger
Magasinvegen 26, 5700 Voss

TILBYGG OG PÅBYGG AV BUSTADHUS PÅ STORHOLMEN - MURARBEID

Eg viser til synfaring på Storholmen den 11.01.16 i lag med Erik Aakre og Per Lekven.

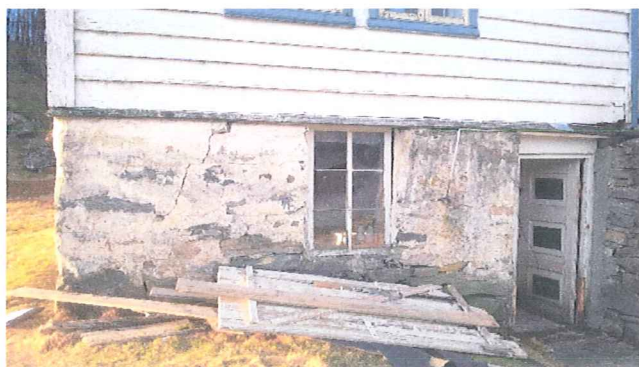
I det nordvestre hjørna er vist ein kistemur som går 175 cm frå hjørna og som så bryt av i 90 graders vinkel mot sør 190 cm. Høgda er ca. 160 – 170 cm. Basert på denne høgda vil tverrsnittet (breidda) av muren naturleg kunna vera 75 – 80 cm. Kistemur vil her seia ein dobbel mur med likeverdige vangar (sider) og innfyll imellom vangane, dvs. typen mur som er vanleg i grunnmurar og vernemurar.

Sjølve oppmuringa vil ikkje reisa spesielle problemstillingar, anna enn at det må avklarast med tiltakshavar/tørrar korleis avslutninga i toppen (murkrona) skal utførast. Det vil vera rimeleg å mura med uthall, dvs. at stein er lagd med svak helling

utover for å hindra at vatn tek seg inn. Anlegget av mur her vil krevja noko grunnarbeid. Det er ikkje berrsynt kva grunnforhold ein har å gjera med. Det må gravast, enten manuelt eller med maskin, og det må etablerast eit fundament for muren, det vere seg på ei komprimert steinfylling eller på fjellgrunn, dersom det er råd å koma på fjell. I samband med dette

må det lagast til ei drenering, steinsett grøft med dreneringsrør eller kisteveit, påkopla eksisterande grøft, slik at det ikkje vert ståande vatn ved denne inngangen. I samband med dette vil ein få høve til å sjå etter om den eksisterande grøfta fungerer fullnøyande eller har fått skade.

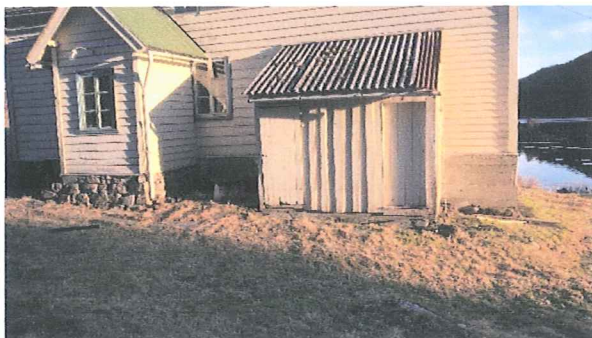
sørover etter den austre langveggen. Denne muren vil, etter det som vart målt opp, ha fylgjande ytre mål: ca. 265 cm ut frå vegg (avvik noko frå teikning) og lengda ca. 800

cm (oppmåling på staden). Starten på muren mot nord vil vera trekt 315 cm inn frå hjørna. Høgda vil vera ca. 80 cm. Muren vil kunna utførast som ein enkeltvanga mur med fylling bakom. Det må avklarast om fyllinga skal toppast med ein betongsole og korleis denne skal avsluttast i murkrona. Også her vil det vera nødvendig med masseutskifting og det må sytast for

fullnøyande drenering. Stein i eksisterande anlegg kan nyttast opp att, men det må også skaffast til veges ny stein.

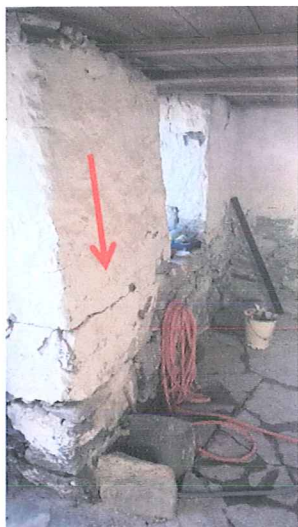
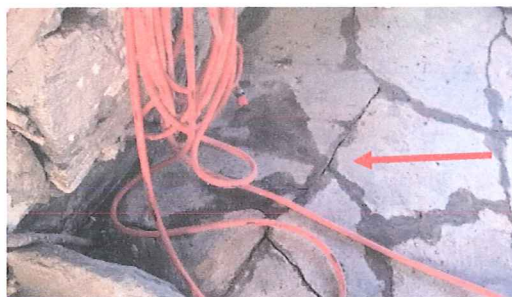
I delar av grunnmur ved kjellarinngang i nordvest kan ein sjå setningssskadar i murverket. Ein ser det best på innsida der det er sprekkar i kalkpussen og der ein også kan sjå at golvet har fått ein liten «knekk». Årsaka til skaden kan vera mindre svikt i

fundamentet, evt. kombinert med at dreneringa ikkje fungerer 100%. Eg ser ikkje på denne skaden som dramatisk, og reknar ikkje med at det vil vera

naudsynt å ta ned muren i dette stykket for å reisa han opp att. Det kan vera føremålstenleg å «undermura» denne delen av murverket i samband med at ein likevel skiftar ut massar for terrassemuren på utsida. Ein kan då seksjonsvis grava ut under og leggja på plass heller delvis under det nedste skiftet av muren, dvs. utan å demontera muren. Ein kan også vurdere å gjera tilsvarende tiltak på innsida når ein får betre innsyn i skaden. Like eins vil det vera naturleg i den samanhengen å sjå på dreneringa, som omtala ovanfor. Det må understrekast at dette er arbeid som det er vanskeleg å vurdere før ein har fjerna noko massar, og det må takast atterhald om arbeidsomfanget.

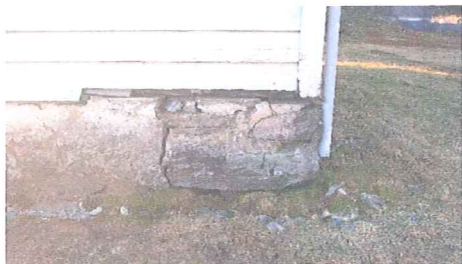
Ved sørvestre hjørna ser ein at det har skjedd ei endring. Ein liten seksjon av muren, m.a. ein grunnstein i hjørna, har «slite seg» frå resten av muren og lagt seg litt over. Eg legg til grunn at skaden her kan utbetrast ved at grev ut under dei steinane som har kome ut av stilling, og legg skubar solide heller innunder. Desse må sjølvsagt

plasserast på det ein vurderer som tilfredsstillande underlag. Heilt visst korleis tilhøve her er, kan ein sjølvsagt ikkje seia før det er grave ut.

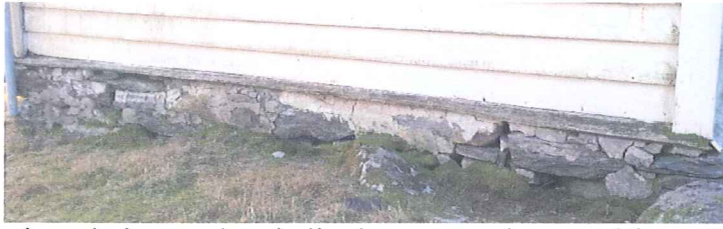
Elles vurderer eg murverket som intakt. På *søre gavlen* ser ein at mindre avtrykk av tidas tann, t.d. ved at småkilar har falle ut, og det vil, etter

mi vurdering no, krevja lite å retta opp desse småtinga. Det går fram av fotoet at det også her har vore pussa med kalkmørtel.

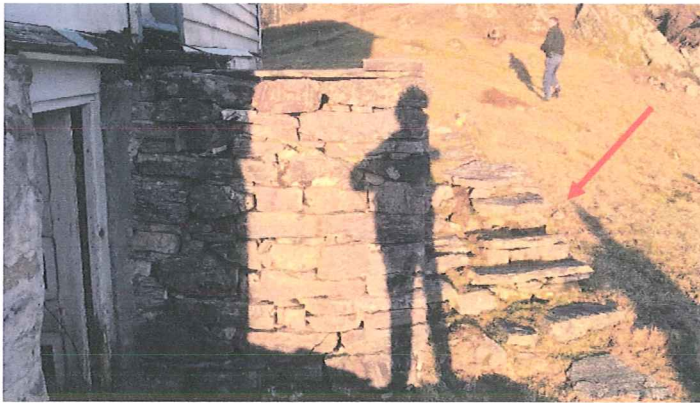
Trappa opp til inngangen på vestre langvegg vert vurdert å vera i brukande stand. Ho

er utført med lokal stein innanfor ein standard som har vore gjengs i slike anlegg. *Trappa som går på utsida av denne* og fører ned til kjellaren, er derimot tydeleg skadd, og vil måtta takast opp att dersom ein vil prioritera dette tiltaket som ikkje vil ha nokon konstruktiv funksjon i høve til bygningen.
