Bygningsvernsenteret Voss/Hardanger

Rehabilitering av vindauge, Storholmen, Lindås

Evanger 05.02.2016

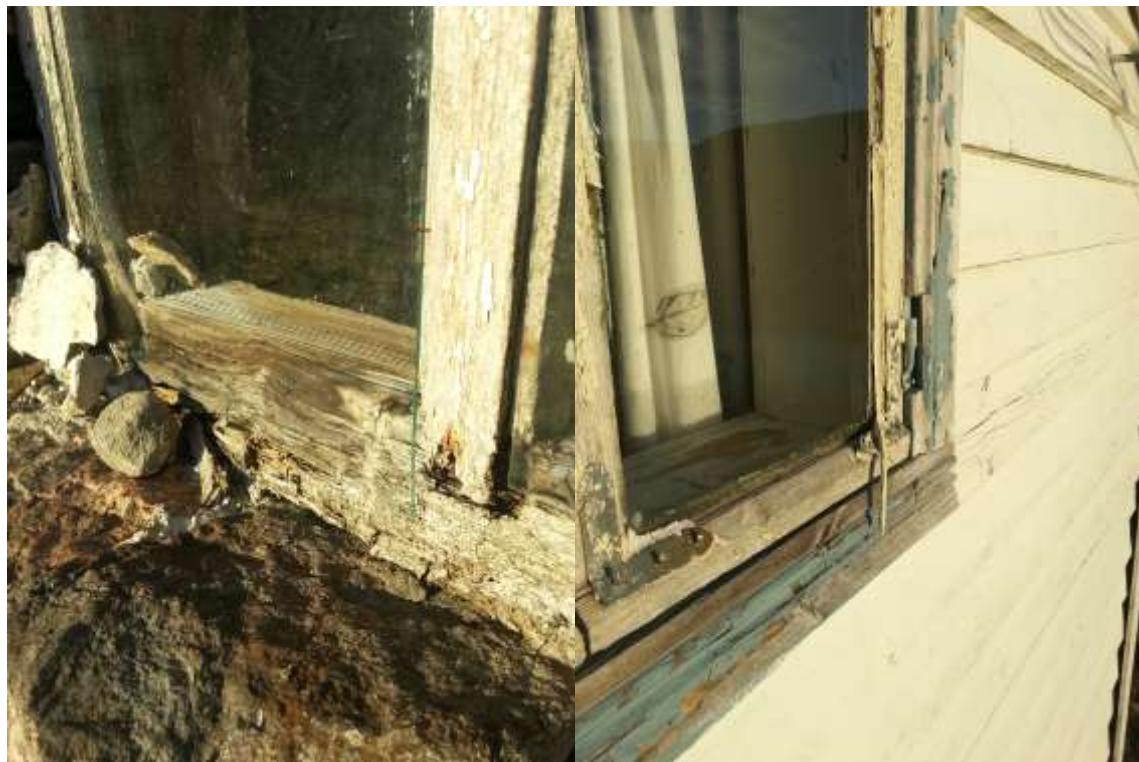
Det synes som at treverket i vindauga stort sett er heilt, men det er nokre roteskadar og då spesiellt på kjellarvindaugegene. Det er teke omsyn til mindre reperasjonar av trevirke i prisen. I prisen er det også lagt til grunn noko utskifting av ødelagt glas, men ikkje full utskifting. Evt. ødelagt glas er tenkt erstatta med restaureringsglas (handlaga Lamberts Light).

Henting og transport av komplette vindauge frå landfast kai
Demontering av beslag og glas
Skrape bort laus maling på treverk og beslag.
Reparere skadar i treverk
Grunning av beslag med rusthemmande maling
Reingjering av glas i vannbad
Montering av beslag
Grunning av rammene med linoljemaling
Setje i glas med linoljekitt
Maling 2 strok på innside og utsidae
Måling av karmfals
Måling av innsida på karmen ikkje inkludert.

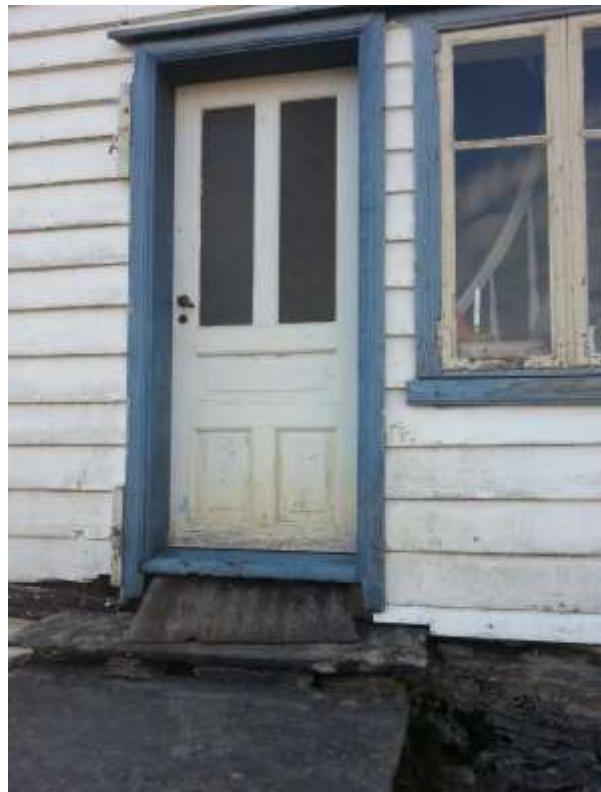
Hovuddør

Døra er i ganske god stand. Noko reperasjon er påkrevd i spesiellt karmen. Etter stil og profilar å døma, er døra frå 1900-1930. Glaset i døra er nyare.

Reperasjonar i dørblad og karm kjem på 8000,- inkl.mva.

Me kan utføre etterisolering av døra ved å legge på eit ekstra lag med tre og glass på innside med same profilar som den opprinnelige, i tillegg til tettelister.

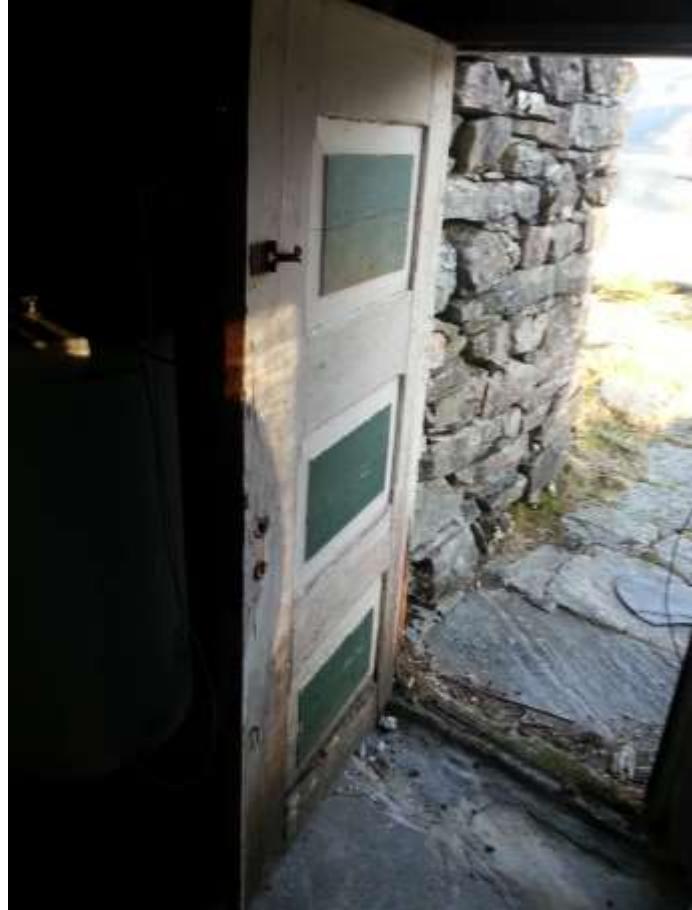
Kjellardør

Døra er vanskeleg å tidfeste , men i allefall før 1900.

Døra er noko roteskada nedst og karmen er av därleg forforfatning.
Reperasjonar i dørblad og karm kjem på 10000,-inkl.mva.
Me kan utføre etterisolering av døra ved å legge på eit ekstra lag med tre på innside med same profilar som den opprinnelige, i tillegg til tettelister.

Pris for etterisolering 11000,-inkl.mva.
