# “GAMLESKULEN”

Eikanger gamle skule, Fyllingsnesveien 113, 5913 Eikanger

G/br.nr: 213/61 Lindås Kommune/Alver Kommune

Søknad om tilskudd til reparasjon av vinduer, nye innvendige varevinduer og etterisolasjon av dekker.

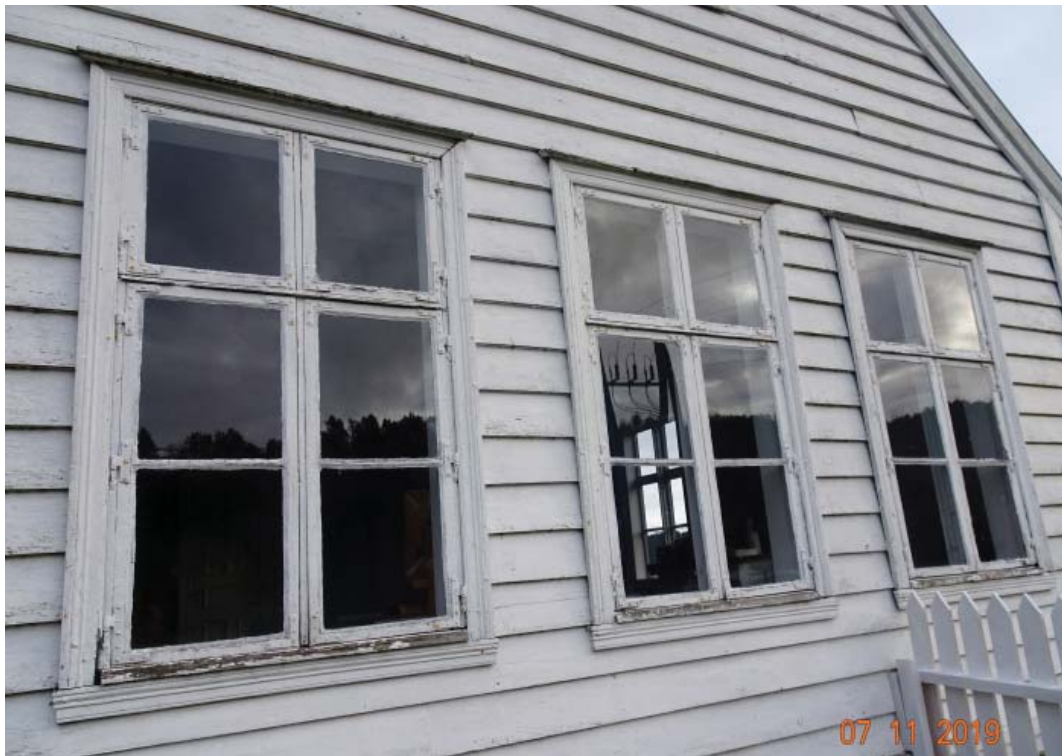
Nærbilde vinduer NV

| Bygningsdel | Konstruksjon/materiale/<br>overflate | Tilstand | | Vurdering | | KG |
|---|---|---|---|---|---|---|
| <b>Vinduer</b> | Originale 2-fags trevinduer med<br>kryssholt, enkelt glass, noe<br>originalt, noe nyere | Begynnende råte i underkarmen og<br>nedre vindusrammer, uttørket kitt,<br>gerikter utvendig delvis råte | 2 | Naturlig elde og slittasje, eskalerende<br>forfall hvis ikke snarlig tiltak. Dårlige<br>bruksegenskaper på grunn av stort<br>varmetap. | <b>Ytre del av underkarmen fjernes og<br/>erstattes med ny dryppnese i furu.<br/>Noe utskifting av materiale på<br/>vindusrammer. Utvendige gerikter<br/>erstattes med nye av samme type<br/>som originale. Noe glass erstattes<br/>med gjenbruksglass av eldre type.<br/>Innvendige vevvinduer produseres<br/>og monteres</b> | |

Ytre del av underkarmer fjernes og erstattes med ny dryppnese i furu. Noe utskifting av matriale på vindusrammer. Utvendige gerikter erstattes med nye av samme type som orginale. Noe glass erstattes med gjenbruksglass av eldre type. Innvendige varevinduer produseres og monteres

Det er vesentlig at alle vinduer måltas av produsent for produksjon av varevinduer og at oppdeling av fag og kryssholdt blir tilpasset eksisterende vinduer. Det anbefales at det benyttes lette isolerglassruter i varevinduene for minstr mulig vekt og dimensjonering av karm og rammer.

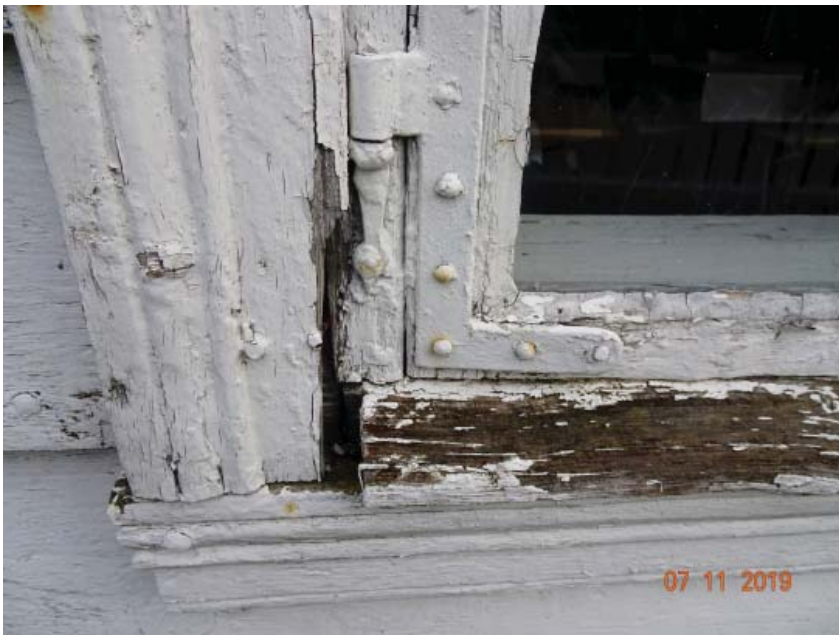
Detaljer av karm-rammer-gerikter
