Dato: 5. april 2011

## **Rossland skule – soppinspeksjon av utvalgte områder**

Inspeksjonen ble utført 28.03.11 av Truls Bie i Mycoteam AS. Vaktmester ved skolen var tilstede og foretok enkelte avdekninger på våre anvisninger.

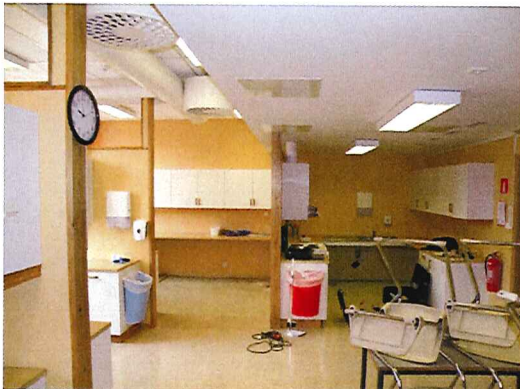
Det er nylig oppdaget en lokal lekkasje fra en oppvaskmaskin på skolekjøkkenet (foto 1). Øvre lag av vinyl og huntonitt i gulvet er fjernet inn mot deleveggen mot naturfagsalen og på begge sider av den lille deleveggen inne på skolekjøkkenet. Det ble ikke målt høy fuktighet i gjenværende materialer ved inspeksjonstidspunktet, og visuelt eller ved analyser av medbrakte prøver er det heller ikke tegn til soppvekst i materialene. Vi ble fortalt at det var vått i det øverste laget med huntonitt og vinyl.

Foto 1. Skolekjøkkenet. Området hvor det har vært en lekkasje fra oppvaskmaskinen er rett fra (den omtalte lille delevveggen midt i bildet).

Nedre 20 centimeter av gipsplater på skolekjøkkensiden av delevveggen mot naturfagsalen kappes, et par meter på begge sider av den lille delevveggen inne på skolekjøkkenet. Nedre 20 centimeter av gipsplatene på begge sider av den lille delevveggen i området kappes også, på grunn av risiko for skjulte skader etter oppfuktingen i området. Bunnsviller i delevveggene kontrolleres for soppvekst. Svillene kan trolig vaskes og etterkontrolleres.

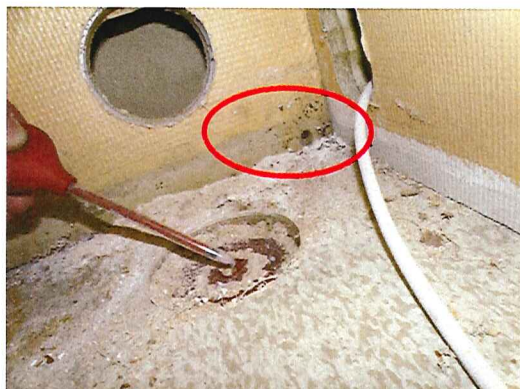
I et avgrenset felt av deleveggen mot naturfagsalen ble det registrert vekst av muggsopp i de nederste fem centimeterne (foto 2). Ved inspeksjonen ble det laget hull inn i deleveggen, uten at det ble registrert tegn til soppvekst eller oppfukning inne i veggen.

Foto 2. Skolekjøkkenet, delevegg mot naturfagsalen og med den lille delevveggen til høyre. Lokal vekst av muggsopp nederst på delevveggen mot naturfag (rød ring). Tydelig trekk ned i gulvkonstruksjonen.

Det er registrert en fuktskade og muggsoppvekst i deleveggen mellom skolekjøkken og naturfagsal, som skyldes en tidligere lekkasje fra en oppvaskmaskin. Skaden har et begrenset omfang, og det er ikke registrert tegn på at lekkasjen har ført til oppfukning nedover i gulvkonstruksjonen.

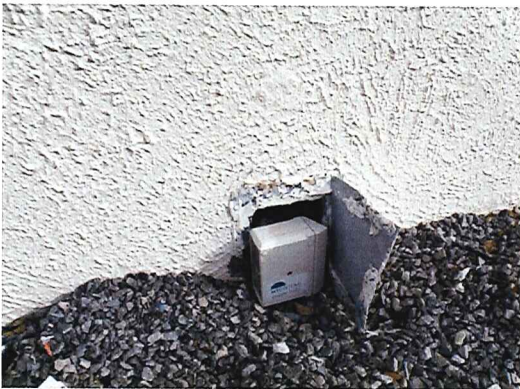
Visuelt ble det ikke registrert tegn til alvorlig oppfukning eller soppvekst i den delen av gulvkonstruksjonen som var tilgjengelig for inspeksjon via ventilen (foto 3-4). Analyse av medbrakt prøve fra lekter og papp viser imidlertid vekst av muggsopp.

Foto 3. Utvendig luke inn i gulvkonstruksjonen under skolekjøkkenet og naturfag. Luftanalyser tatt inn i luken.

Via utvendig ventil er det registrert vekst av muggsopp på materialer i gulvkonstruksjonen. Luftanalysene viser også høye verdier av spiredyktige muggsoppssporene i gulvkonstruksjonen.

På grunn av muggsoppforekomster i gulvkonstruksjonen under skolekjøkken og naturfagsal må man enten bygge om gulvkonstruksjonen (fjerne muggsoppinfiserte materialer) eller sikre at det ikke skjer noen luftutveksling mellom romluft og gulvet.

Hvis man velger å beholde gulvet, må permanent undertrykk under alle forhold sikres og måles jevnlig. Man må blant annet sjekke ut at undertrykket opprettholdes ved bruk av avtrekksvifter på skolekjøkkenet og eventuelt i naturfagsalen. Vi har ikke kjennskap til hvorfor det per i dag ikke er undertrykk i gulvet under naturfagsalen, men kan tenke oss at konstruksjonsforhold hindrer effektive luftbevegelser.

Alle glipper, sprekker og åpninger i gulvkonstruksjonen må dessuten tettes. Dette gjelder spesifikt ved ledningsføringer under hver pult i naturfagsalen, langs yttervegger og ved rørgjennomføringer. Etter ferdigstillelse av dette arbeidet anbefaler vi at det tas nye luftprøver som kvalitetssikring, gjerne under forskjellige typer ventilasjonsforhold.

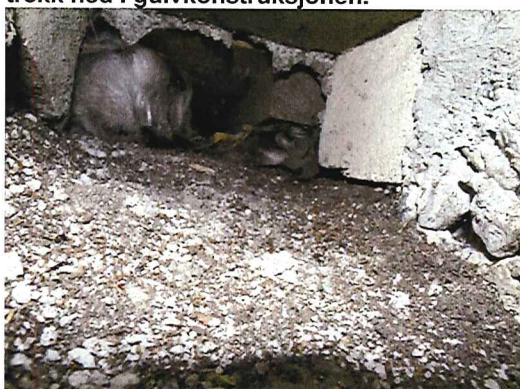
Foto 4. Inn i gulvkonstruksjonen via utvendig luke. Analyse av medbrakt prøver viser vekst av muggsopp på materialene.

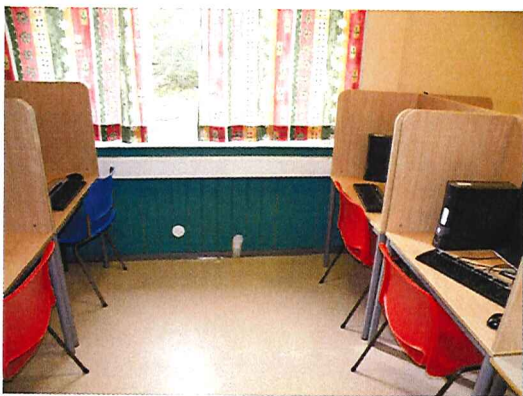
Datarommet har brystningspanel på ytterveggene og himling av takessplater (foto 5). Det ble registrert et avgrenset felt med saltutslag i betongen i etasjeskillet mot overliggende kaldtloft, ut mot ytterhjørnet. Dette er i samme område som det tidligere er registrert løse/manglende takstein utvendig. Det er ingen tegn til soppvekst i området.

Det er tidligere laget et par åpninger inn i brystningspanelet. Det er ikke registrert tegn til oppfukning eller soppvekst på panelet eller lekter i direkte kontakt med murveggene, verken visuelt eller i prøveanalyser.

**Foto 5. Datarom. Brystningspanel på ytterveggen. Ingen tegn til oppfukning eller soppvekst på baksiden av dette, kontrollert gjennom to hull.**

Takkonstruksjonen over ytterhjørnet på datarommet må kontrolleres for oppfukting og soppvekst. Eventuelle skader utbedres.

Ventilasjons- og rengjøringsrutiner kontrolleres.

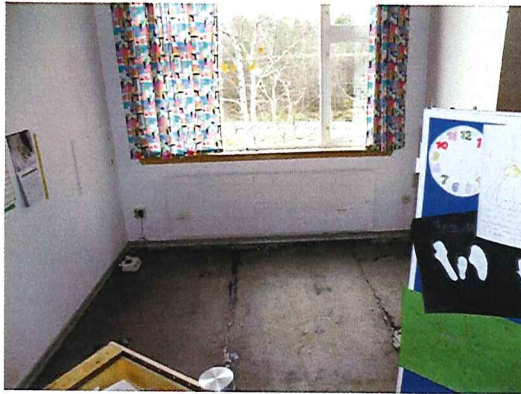
Vinylbelegget i dette rommet er revet av, men pappen limt mot betongen er ikke fjernet (foto 6). Analyse av medbrakt prøve fra pappen ut mot ytterveggen viser sparsom vekst av muggsopp.

Foto 6. Grupperom. Vinyl fjernet. Noe muggsoppvekst på papp limt på betongen.

Verken i datarommet eller i grupperommet er det registrert visuelle tegn til alvorlige fukt- eller sopp-skader. Det er imidlertid registrert noe vekst av muggsopp i pappen limt på betongen under fjernet vinyl i grupperommet, og luftanalyser viser forhøyede verdier av spiredyktige muggsopp-sporene i romluften. Det er vanskelig å skjønne årsaken til denne muggsoppveksten, ettersom etasjeskillet er mellom to varme rom (liten kondenseringsrisiko).

Pappen limt mot betongen fjernes og støpen overflatevaskes. Alle gulvlister fjernes også, og baksiden av disse kontrolleres for soppvekst. Alle flater etterkontrolleres før legging av nytt belegg. Nye luftanalyser etter utførte tiltak anbefales.
