Vår dato: 20.08.2014
Vår ref.: 201404345-3
Arkiv: 411
Dykkar dato: 18.08.2014
Dykkar ref.:

Bekk ved Litlebergen - Erosjonssikring av tilkomstveg gnr 26, bnr. 25 - Meland kommune

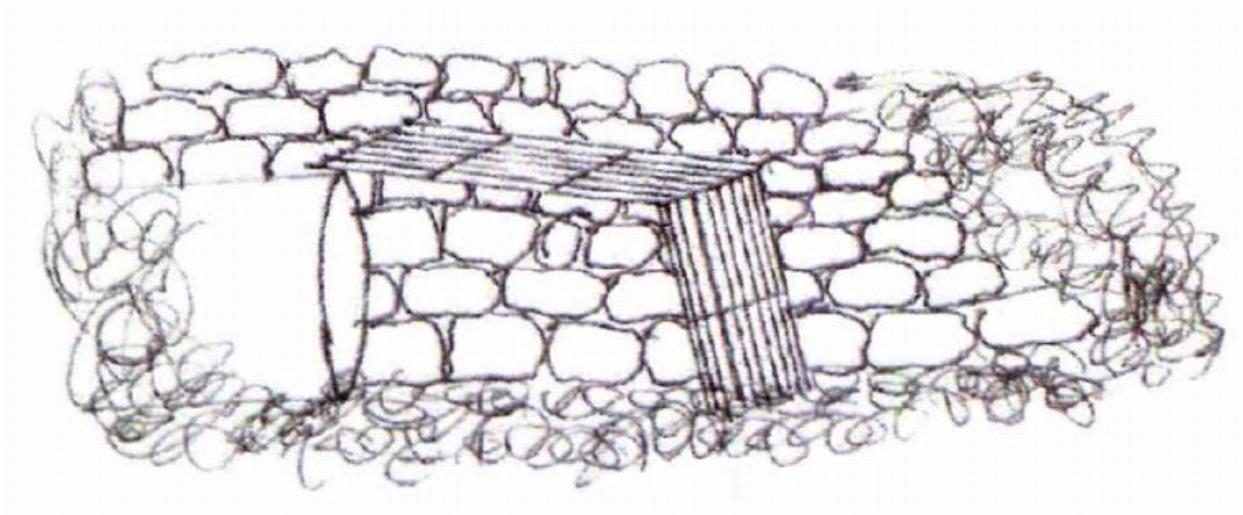
Fig. 1. Skisse av rist med overløp.

- Rista bør vere ei overflaumsrist – sjå fig. 2. nedanfor.
- Vegen på nedsida av kulverten bør hevast noko slik at eventuelt overflatevatn vert leia inn i bekken på nedsida av vegen og ikkje renn vidare nedover vegen.
- Vi vil understreke at kulverten bør bestå av eitt rør med d 1200 mm og ikkje fleire parallelle rør lagt ved sida av kvar andre sjølv om dei samla får same areal.
- Det bør vurderast om parkeringsplassen kan flyttast bort frå bekken. Dette vil over halvere lengda på kulverten.

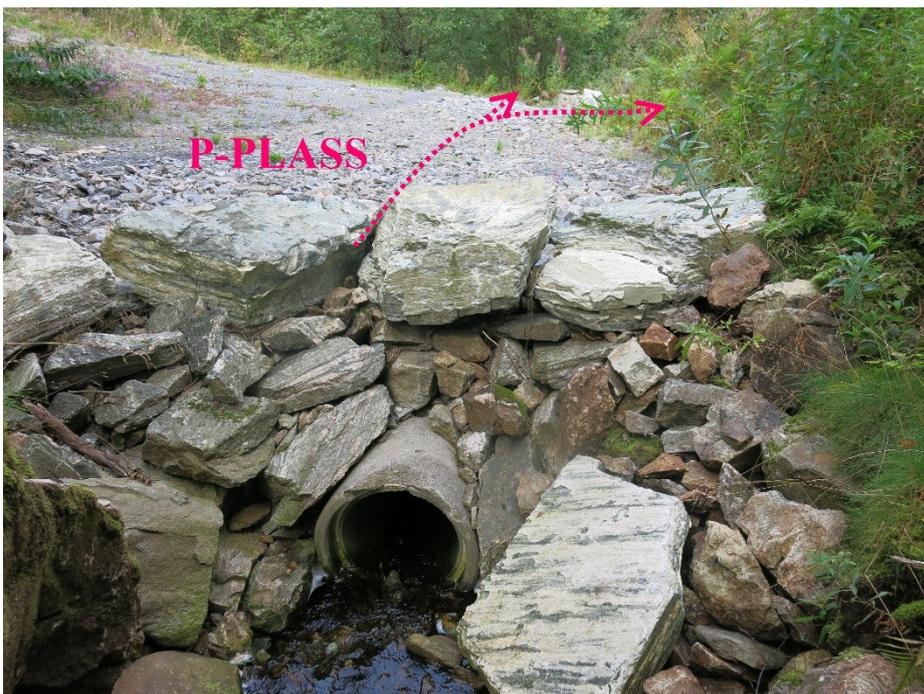
Norconsult AS har utarbeidd eit notat til kva som bør gjerast. Hovudkonklusjonen er at kulverten under tilkomstvegen er underdimensjonert. I dag består kulverten av eit betongrør i inntaket med d 500 mm. Ved utløpet er det plastrør.

Fig. 2. Dagens kulvertinntak med p-plass og tilkomstvegen i bakgrunnen. Stripla line syner om lag kva veg vatnet tok.

Norconsult har estimert vassmengda i bekken og kome fram til kulverten vert auka til ein røyrdimensjon på d 1200 mm, at det vert plassert rist ved inntaket og at eit lite massebasseng vert etablert ved inntaket. Dette gjeld for ein 100-årsflaum og det er teke omsyn til ein klimafaktor/tryggleiksmargin på 30%.
