Bergen  
17.10.2018

## Befaring til renseparken ved Kloppedalsbekken, 16.10.18

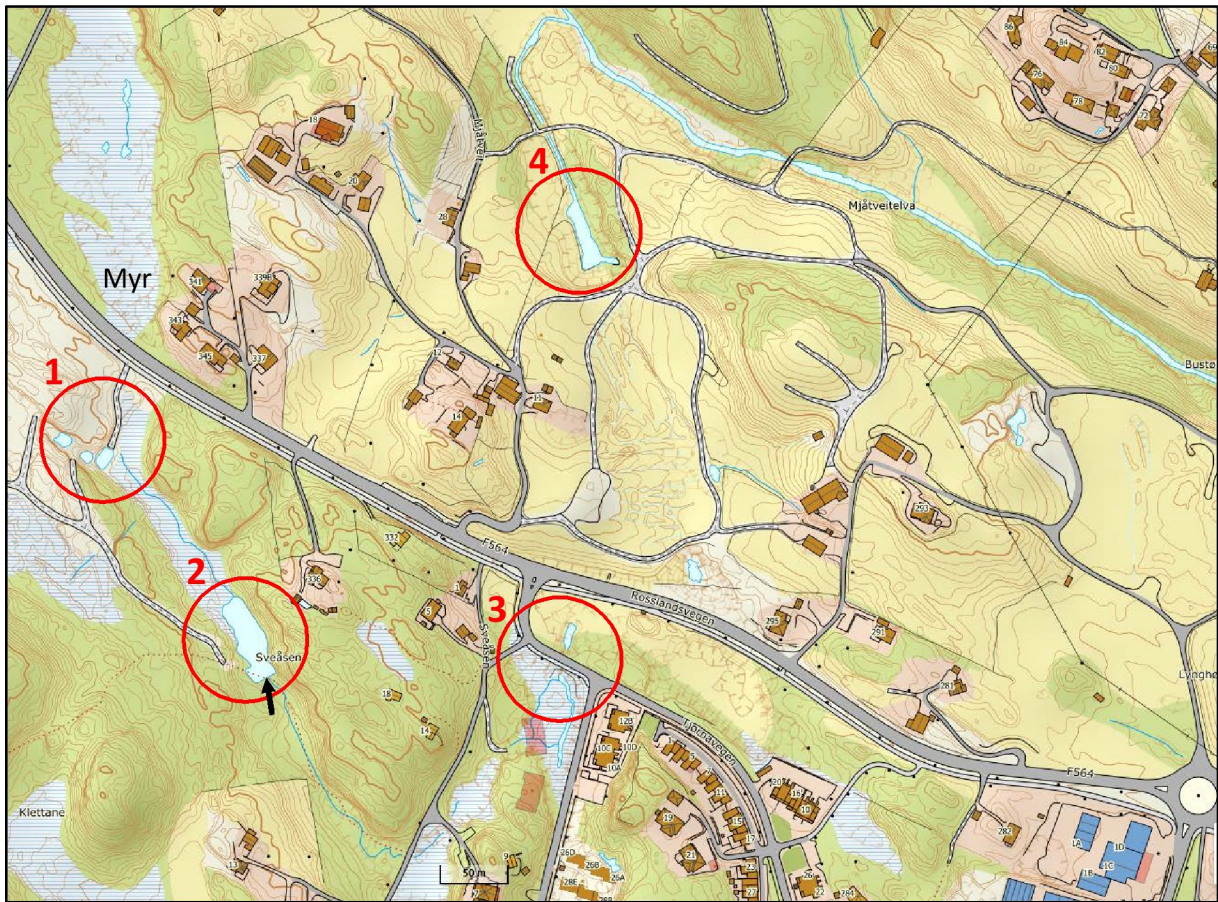
To andre fangdammer i vassdragsstrengen ble også sett på under befaringen. Dammen ved Tjørnavegen (Figur 1, sirkel nr. 3) ligger like nedenfor et område der det skal settes opp boligblokker. I forbindelse med dette arbeidet vil det oppstå avrenning fra masser. Det bør her vurderes om fangdammen ved Tjørnavegen er stor nok og har god nok funksjon til å være et effektivt sedimenteringsbasseng. En noe større fangdam (Figur 1, sirkel nr. 4) ligger ca 100-150 m ovenfor Kloppedalsbekkens samløp med Mjåtveitelven. Her renner vannet ut på siden av damkonstruksjonen, og ikke over en bred, avvattret "damkrone". Denne fangdammen kan også vurderes utbedret.

Figur 1: Fangdammer i Kloppedalsbekken, Mjåtveitvassdraget i Meland.
