Dato: 08.01.2018

### **Sak 3763, Løypetona II, undersøkelse av garasjer.**

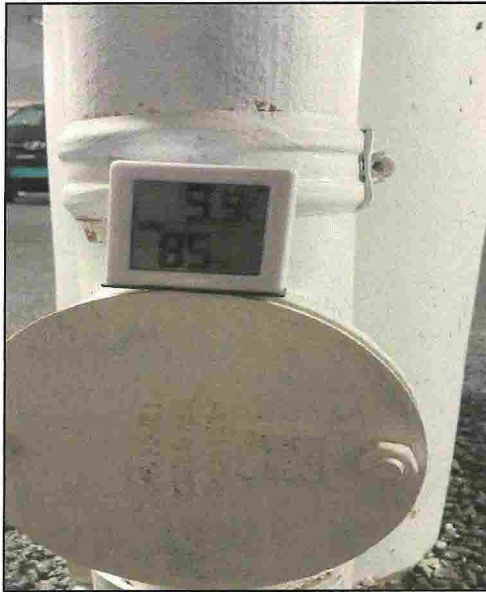
Garasjene ble undersøkt visuelt. Det ble målt en relativ luftfuktighet i garasjene på over 80 %. Det samme gjaldt i bodene i nr. 68 som angivelig skulle ha en relativ luftfuktighet på 60 % som følge av installert luft avfukter.

Bilde 1. Luftfuktighet og temp. i garasje 68.

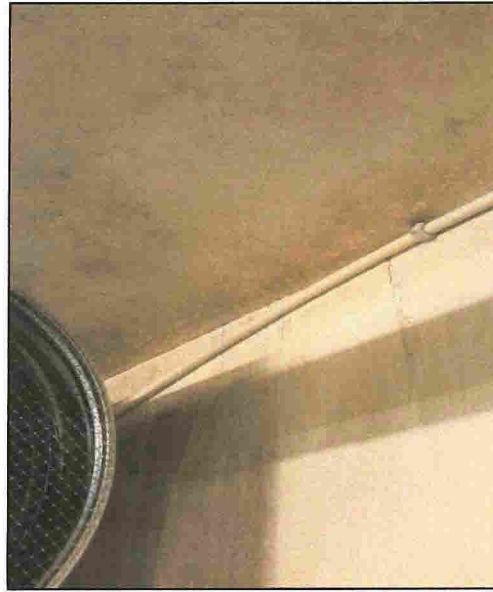
Bilde 2. Muggvekst og kondens i tak/vegg.

Veggene i garasjene var våte og kondensdråper hang i taket (bilde 2). Samtlige yttervegger i garasjene hadde muggvekst. Det samme gjaldt i tak nær yttervegg. Det ble målt fukt i

Før tiltak iverksettes må årsaken(e) til muggveksten finnes og utbedres. Etter vårt syn er årsaken høy luftfuktighet som kondenserer mot kalde yttervegger og som fører til muggvekst. Høy vedvarende luftfuktighet på over 75 % kan føre til vekst av muggsopp på overflater på organisk materiale og er sannsynligvis årsaken til høyt innhold av muggsopp i luften i boden.

Det er forholdsvis omfattende tiltak som må iverksettes etter at en har fått kontroll med luftfuktigheten. Som nevnt kan det skyldes fuktavgivelse fra gulvet. Dersom undersøkelser viser at så er tilfelle, må gulvet tettes mot grunnen. Utvendig isolering av yttervegger kan også vurderes som et tiltak.

- Fjerne muggvekst på yttervegger ved høytrykksvasking, sand- eller kalkblåsing eller lignende.
- I bodene må alt inventar og løsøre kontrolleres. Ting som ikke kan rengjøres og som har muggvekst, må kasseres. Øvrige ting rengjøres. Det må unngås å bruke oppbevaringshyller av tre og å oppbevare organisk materiale direkte på gulv/inntil yttervegger. Gjelder også i garasjen. Synlig muggvekst på vegger og tak må fjernes.
- Skillevegger og reisverk som står inntil yttervegg og på gulv og som er fuktig og/eller har muggvekst må fjernes. Ved oppbygging må det legges fuktsperre mot vegg/gulv.

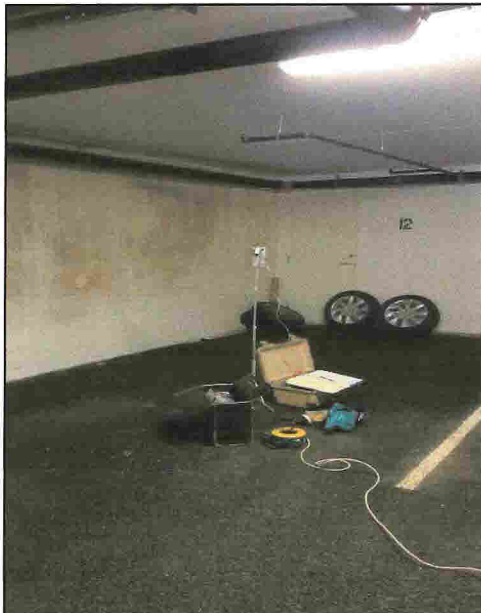
Bilde 3. Luftprøve muggsopp i garasje.

Luftprøvene i garasjene viste lave verdier av muggsopp i luften på måletidspunktet. Det til tross for store arealer med påvist muggvekst på yttervegger og delvis i tak. Det skyldes sannsynligvis at veggene var så våte at sporeproduksjonen på måletidspunktet er sterkt redusert. Det kan også skyldes at muggsoppyparten på veggene er en type som avgir lite sporer. Det er imidlertid grunn til å anta at muggsoppinnholdet i luften vil variere slik at det ved tørre vegger vil avgis større mengder sporer til luften. Synlig muggvekst må uansett betraktes som potensielt helseskadelig og må fjernes.

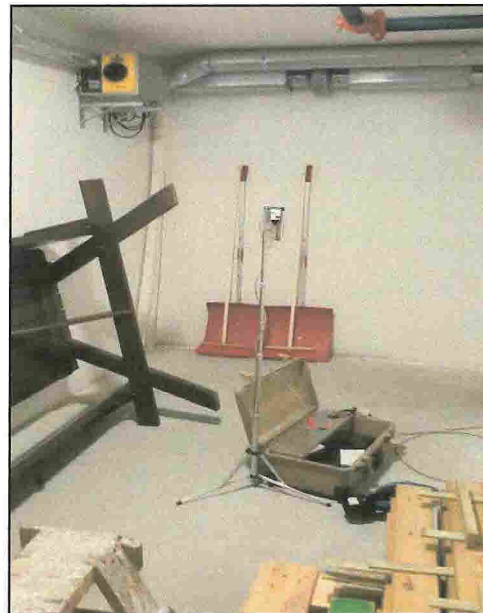
Bilde 4. Luftprøve i bod.

Målingen i boden viste et høyt innhold av muggsopp i luften. Det indikerer vekst av muggsopp på organisk materiale i bodene og tiltak må iverksettes. Det er uheldig at bygningsplater og skillevegger er lagt rett på gulv og inntil yttervegger. Fuktmålinger viser også forhøyet fuktighet i materialene. Skjult muggvekst i vegger nær gulv og vegger kan ikke utelukkes og tiltak må iverksettes.

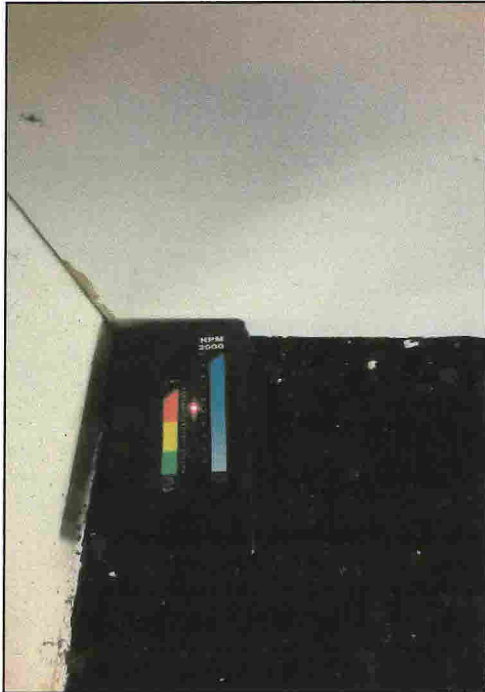
gipsplater som stod inntil yttervegg og mot gulv. Som vist på bilde nr. 4, ble det målt en verdi på 23 % fukt.

Bilde 5. Fuktmåling i gipsvegg. 23 %.

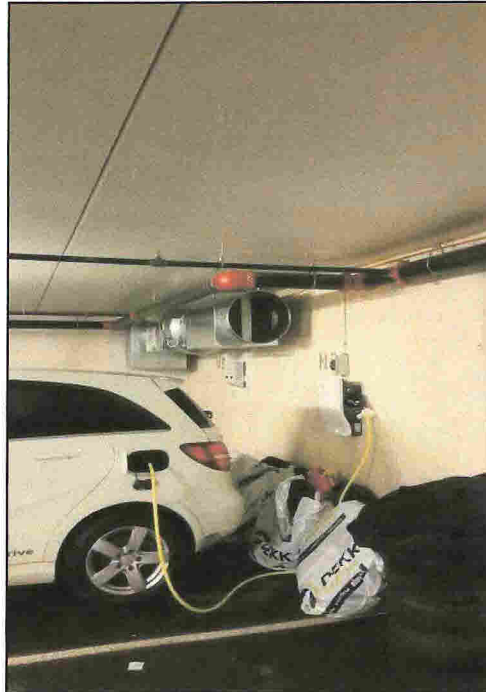
Det var montert en avtrekksvifte i enden av hver garasje. I tillegg en varmeovn ved garasjeport som var innstilt til å starte ved + 4 grader.

Bilde 6. Avtrekksvifte garasje.

Det er åpenbart at varmevifte ved garasjeport og avtrekksvifte i andre enden av garasjene ikke har tilstrekkelig effekt til å holde luftfuktigheten på et akseptabelt nivå. Det virker også som at iverksatte tiltak i bodene ikke gir nødvendig effekt der.
