ELEKTRONISK SYSTEM FOR SPRINKLERANLEGG

Frekhaug omsorgsbustader Rutinekontroll utført 04.05.2015 av Ingeniørfirma Tore Eide AS

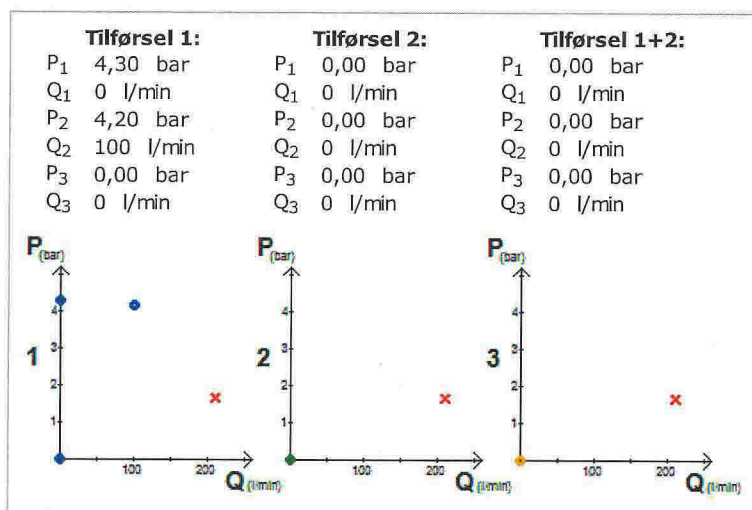
P/Q-graf:

Kommentarer: En videreføring av vannforsyningens kurven for målingen i denne leiligheten viser at den tilfredsstillende kravet for boligene.
