## Befaring til renseparken ved Kloppedalsbekken, 16.10.18

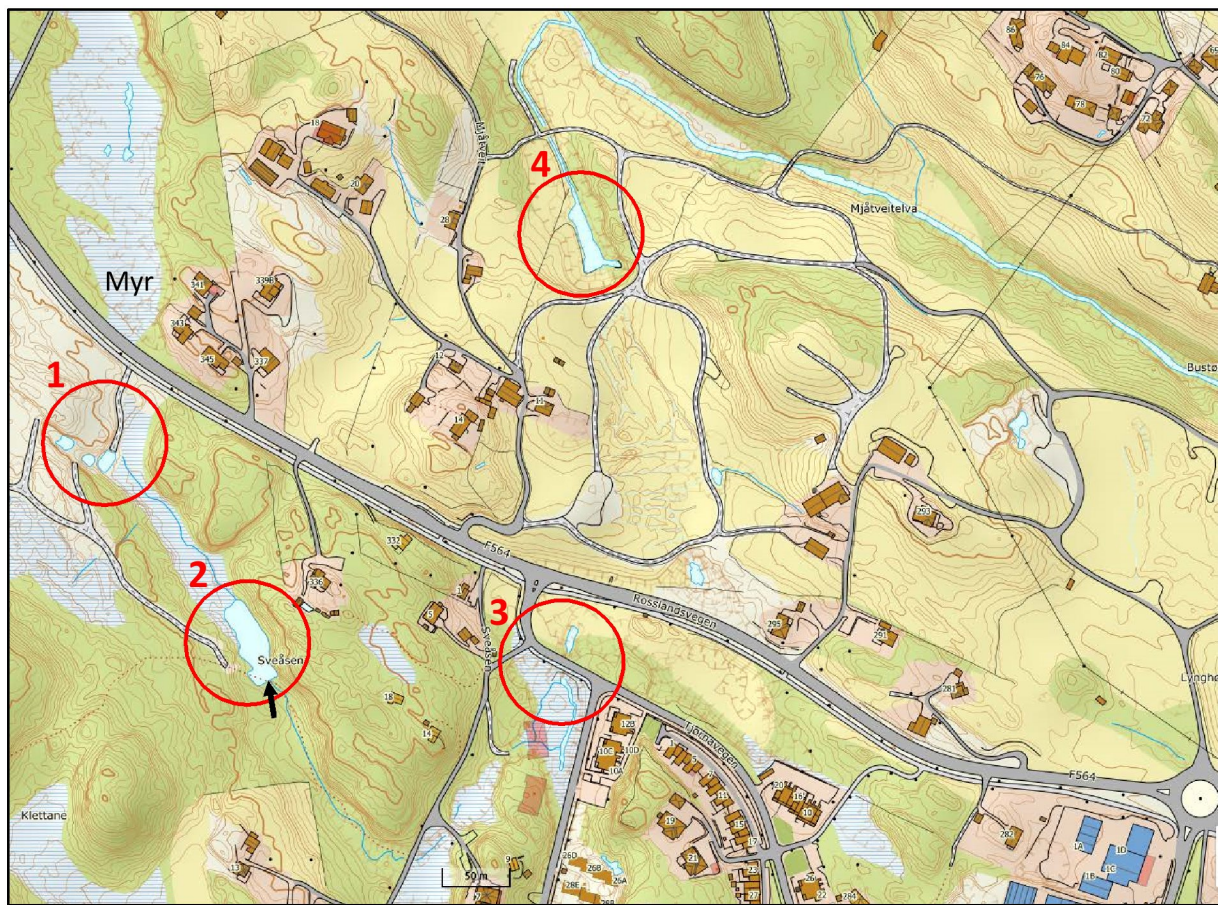
Renseparken ved Sveåsen mottar sigevann fra et par mindre fangdammer som ligger sør for industriområdet i Kloppedalen (Figur 1, sirkel nr. 1). Den tilføres også vann fra et myrområde som ligger like nord for Rosslandsvegen. Selve damkonstruksjonen i renseparken (markert med pil i sirkel nr. 2) har et betongfundament, som etter det man kjenner til ikke er støpt ned mot fast fjell, men ligger på et underlag av grus og stein. Underlaget er m.a.o. porøst. Den 16.10.18 var det tydelig at mye - kanskje mesteparten - av vannet som passerte damkonstruksjonen rant gjennom på undersiden av dammen. Noe vann rant også over midt på dammen (Figur 2, se også vedlagte videoklipp som følger dette skrevet). Frode og Kjetil Tufte mener at dammen har fått skade etter trefelling i området, i forbindelse med at større, felte graner ble dratt over damkanten da de skulle transporteres ut fra området. Både treverket på toppen av dammen, og sannsynligvis også fundamentet under dammen har blitt påvirket av dette. Treverket er tilsynelatende ikke lenger godt avvatret, slik at overløpet av vann nå er mest konsentrert mot midten av dammen.

To andre fangdammer i vassdragsstrengen ble også sett på under befaringen. Dammen ved Tjørnavegen (Figur 1, sirkel nr. 3) ligger like nedenfor et område der det skal settes opp boligblokker. I forbindelse med dette arbeidet vil det oppstå avrenning fra masser. Det bør her vurderes om fangdammen ved Tjørnavegen er stor nok og har god nok funksjon til å være et effektivt sedimenteringsbasseng. En noe større fangdam (Figur 1, sirkel nr. 4) ligger ca 100-150 m ovenfor Kloppedalsbekkens samløp med Mjåtveitelve. Her renner vannet ut på siden av damkonstruksjonen, og ikke over en bred, avvattret "damkrone". Denne fangdammen kan også vurderes utbedret.

**Figur 1:** Fangdammer i Kloppedalsbekken, Mjåtveitvassdraget i Meland.

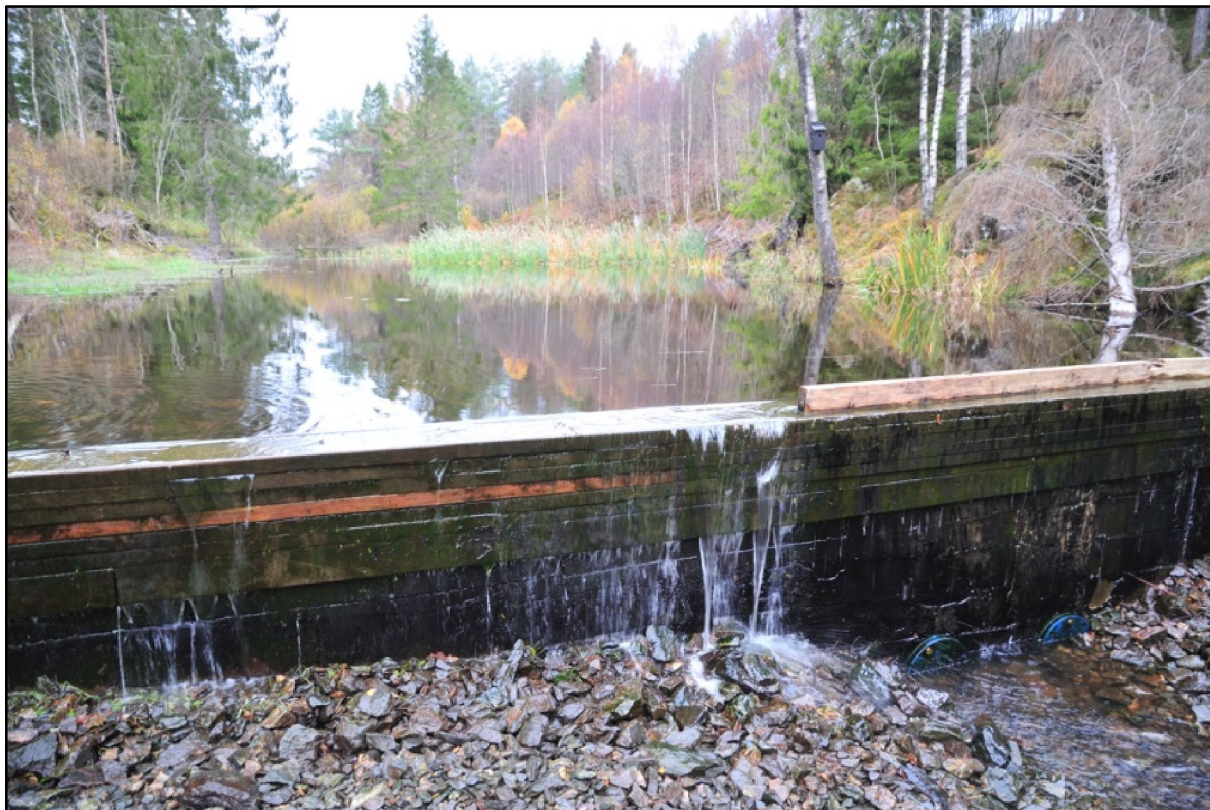
Situasjonen pr. 16.10.18 er imidlertid at lekkasjen under dammen må ha økt betydelig i forhold til det som var tilfelle i 2015. Selv midt i en periode med svært mye nedbør ser det nå ut til at mye av vannet renner under og ikke over dammen. Vannet kommer i tillegg nå ut rett nedenfor dammen, og ikke 3-4 meter nedenfor, som beskrevet i 2015. Vedlagte videoklipp illustrerer dette, ved at papirbiten umiddelbart tas av vannstrømmen selv når den slippes helt inne ved damveggen.

Det kan da stilles spørsmål ved om renseparkens damkonstruksjon lenger fungerer optimalt i forhold til de kriteriene som er beskrevet i brevet fra Rådgivende Biologer AS i 2012. I forhold til det som var tilfelle i 2015, representerer dessuten dagens situasjon nye opplysninger om dammens tilstand. Det kan dermed være grunnlag for å vurdere på nytt om dammen må utbedres/repareres for å sikre optimal funksjon som fangdam. Det kan også være relevant å undersøke om påvirkningen som skjedde i forbindelse med trefellingen har påført dammen strukturelle skader som kan være av sikkerhetsmessig betydning.

**Figur 2:** Damkonstruksjonen i renseseparken ved Sveåsen, 16.10.18. Vann passerer både over og under dammen.
