## NOTAT

OPPDRAAG	<b>Kleivane - Modalen</b>	DOKUMENTKODE	10246248-RIGberg-NOT-001
EMNE	Sikring av skredløp	TILGJENGELIGHET	Åpen
OPPDRAAGSGIVER	<b>Gjerden Fjellsikring AS</b>	OPPDRAAGSLEDER	Frode Johannesen
KONTAKTPERSON	Trond Andreassen	SAKSBEH	Frode Johannesen
KOPI		ANSVARLIG ENHET	10233011 Multiconsult Norge AS

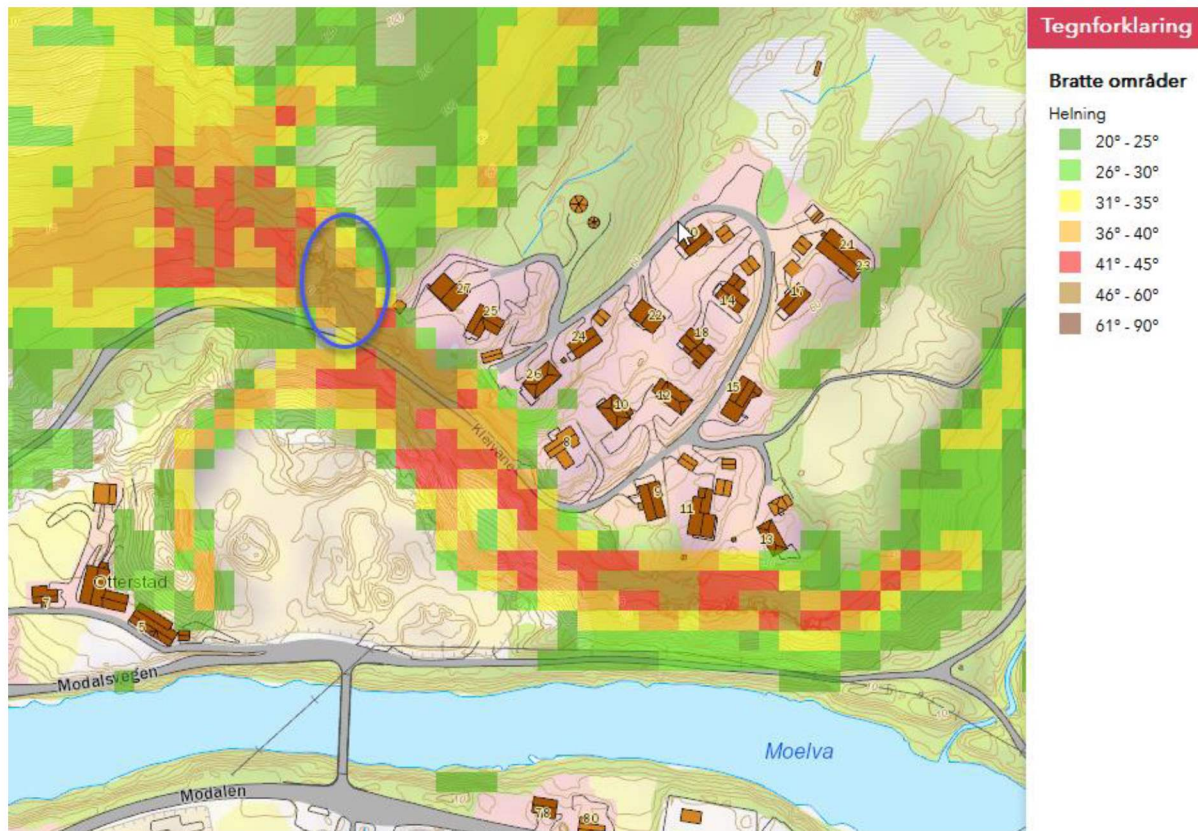
Skredet ble sannsynligvis utløst som følge av store nedbørsmengder som har gitt overflateavrenning langs bergoverflaten og ført til vanntrykk på sprekkeflater. Bergoverflaten i skråningen ligger med dalsideparallel oppsprekking (ca. 40-60 graders helning mot sør), som gir glideplan for sprekkeavløste bergblokker og -flak. Se Figur 2 for helningsgrader i skråningen. Et motstående sprekkesystem har ca. 40 graders fall mot nord danner mindre overheng i skråningen. Et tredje sprekkesett er vertikalt og avløser blokker og flak i sider. Opptredende sprekkesett medfører avløste blokker og bergpartier som gir behov for boltesikring.

Figur 2. Helningskart fra den aktuelle skråningen som viser at skredområdet er bratt med helninger på 40-60 grader mens helningen avtar lenger opp i dalsiden til 20-35 grader. Det aktuelle området er vist med blå sirkel.

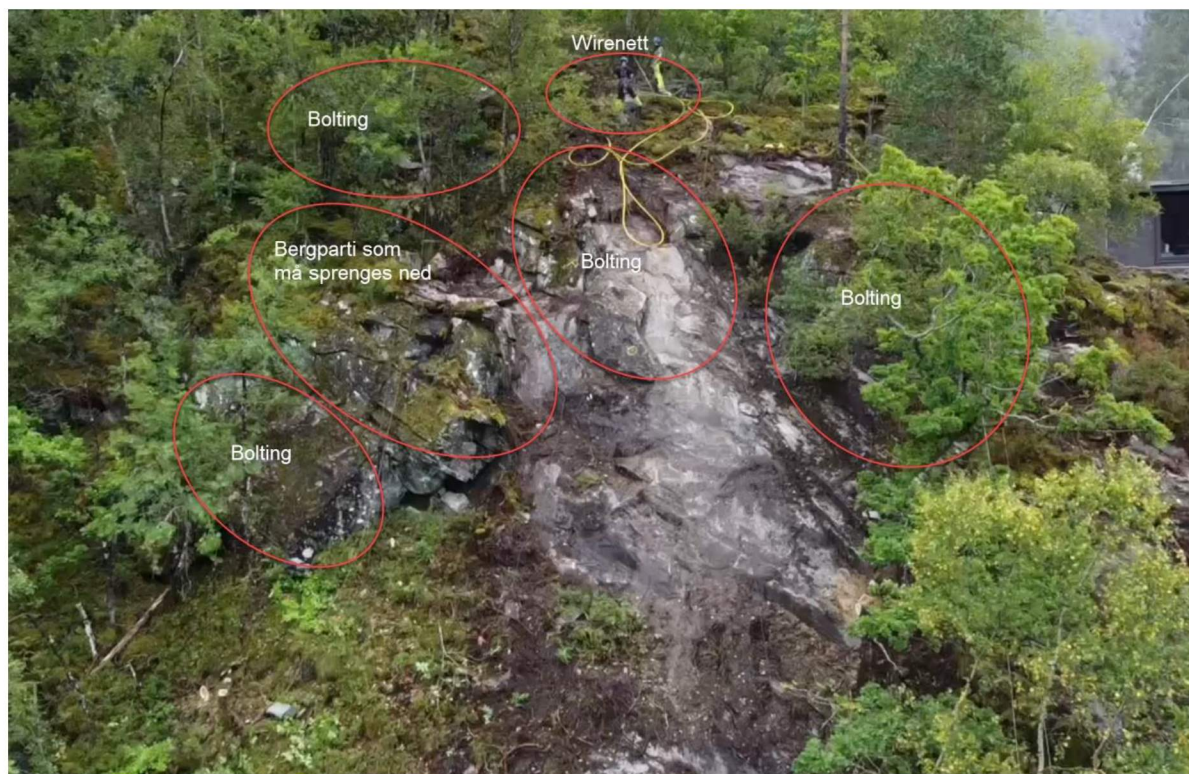
Det er registrert flere løse bergblokker øverst i skråningen som må sikres med et wirenett, se bilde 1 for aktuelt område. Nettet tres rundt det ustabile partiet og festes med Ø20 mm festebolter med lengde 0,8-1,5 m.

Bilde 1. Oversiktsbilde fra drone med aktuelle sikringstiltak i øvre del av skredløpet.

Et større avløst blokkparti like vest for skredløpet i skråningen anbefales fjernet ved sprenging. Se bilde 1 og 3. Geolog må være til stede etter sprenging for å vurdere om skråningen er trygg eller om det må utføres ytterligere tiltak i skråningen før vegen kan åpnes igjen.

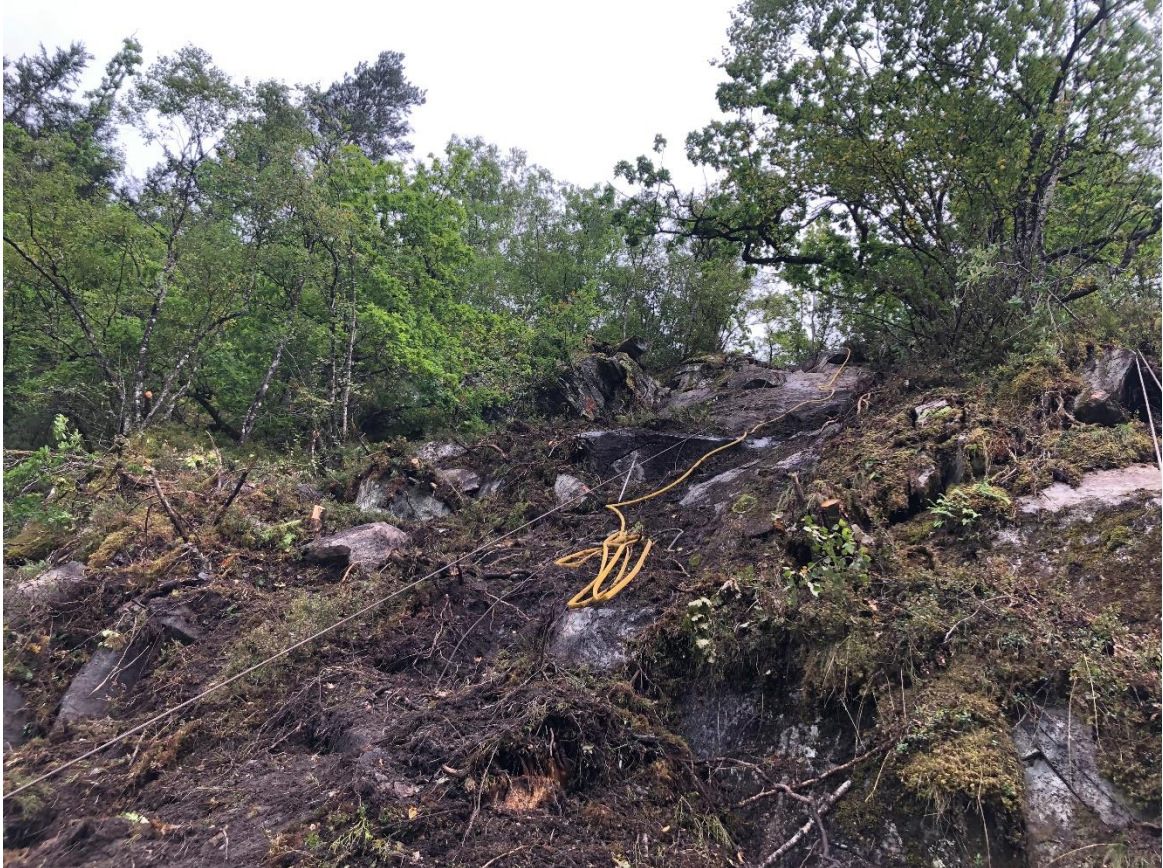
*Bilde 2. Skredløpet er rensket, men det står igjen flere sprekkeavløste bergpartier og -blokker som må sikres med bolter eller tas ned med lufttrykkspute, spett eller ved sprenging.*

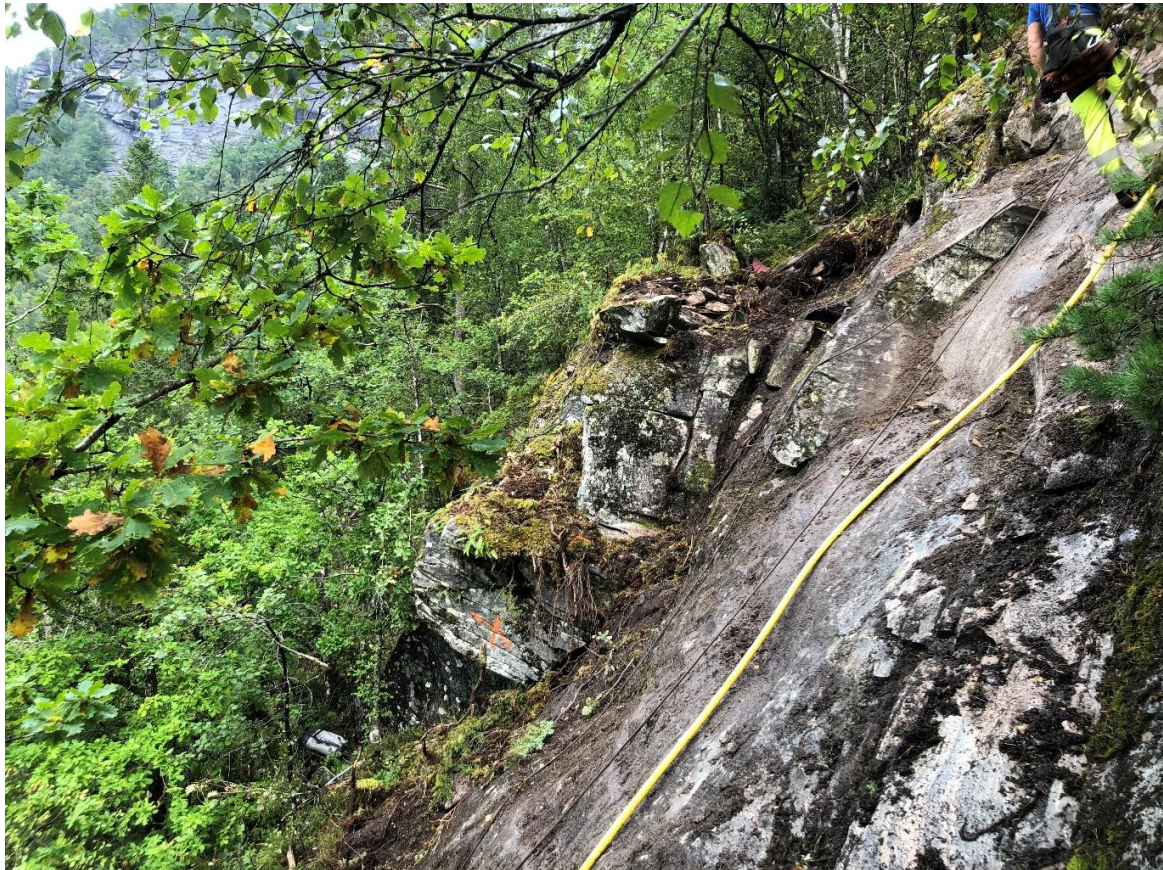
Bilde 3. Ustabilt bergparti som må sprenges ned.

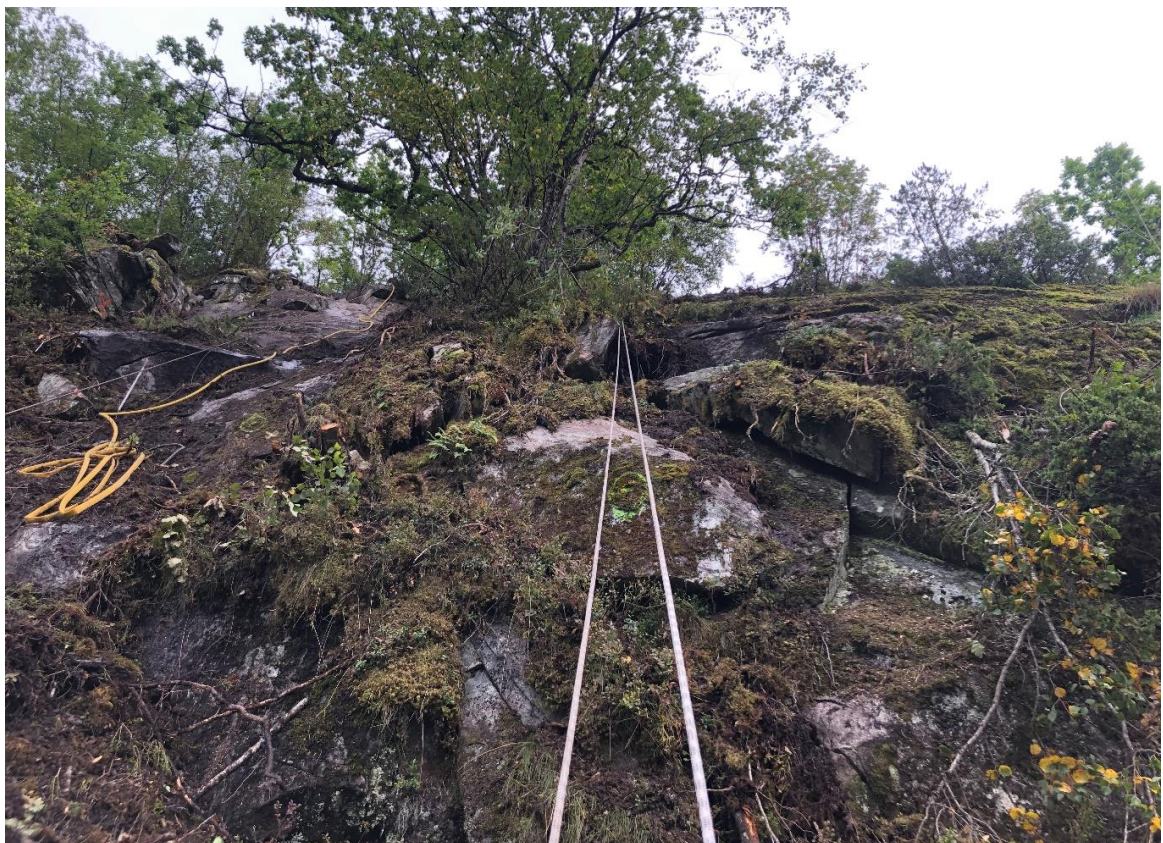
Bilde 4. Nedre del av skredløp med flere sprekkeavløste blokker og flak. Blokkene sikres med bolter eller spettrenskes ned.

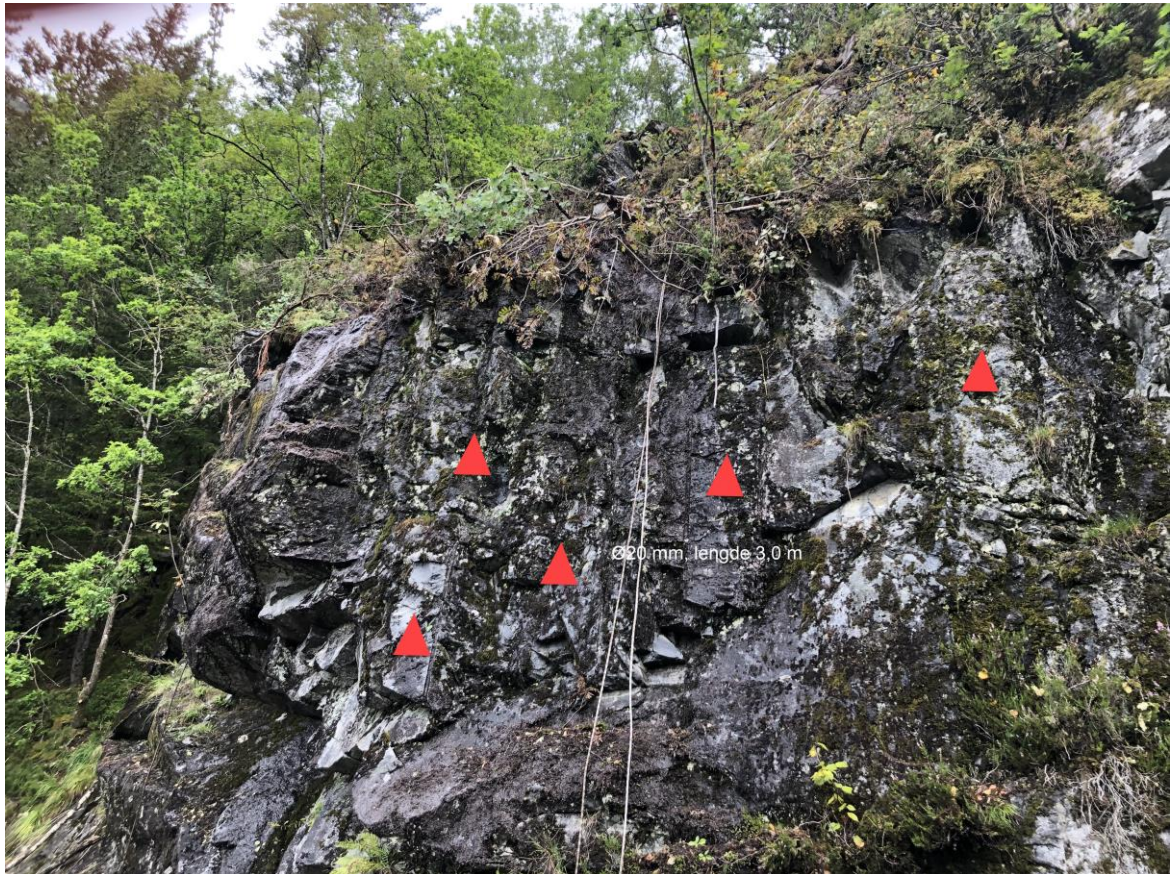
Nederst ved vegen er det en vertikal vegskjæring med høyde ca. 10 m. Vegskjæringen i skredområdet fremstår som ujevn og oppsprukket, med flere åpne sprekker og ustabile bergpartier.

Bilde 5. Ustabil bergparti/kile i vegskjæring som må sikres med Ø20 mm bolter med lengde 3,0 m.

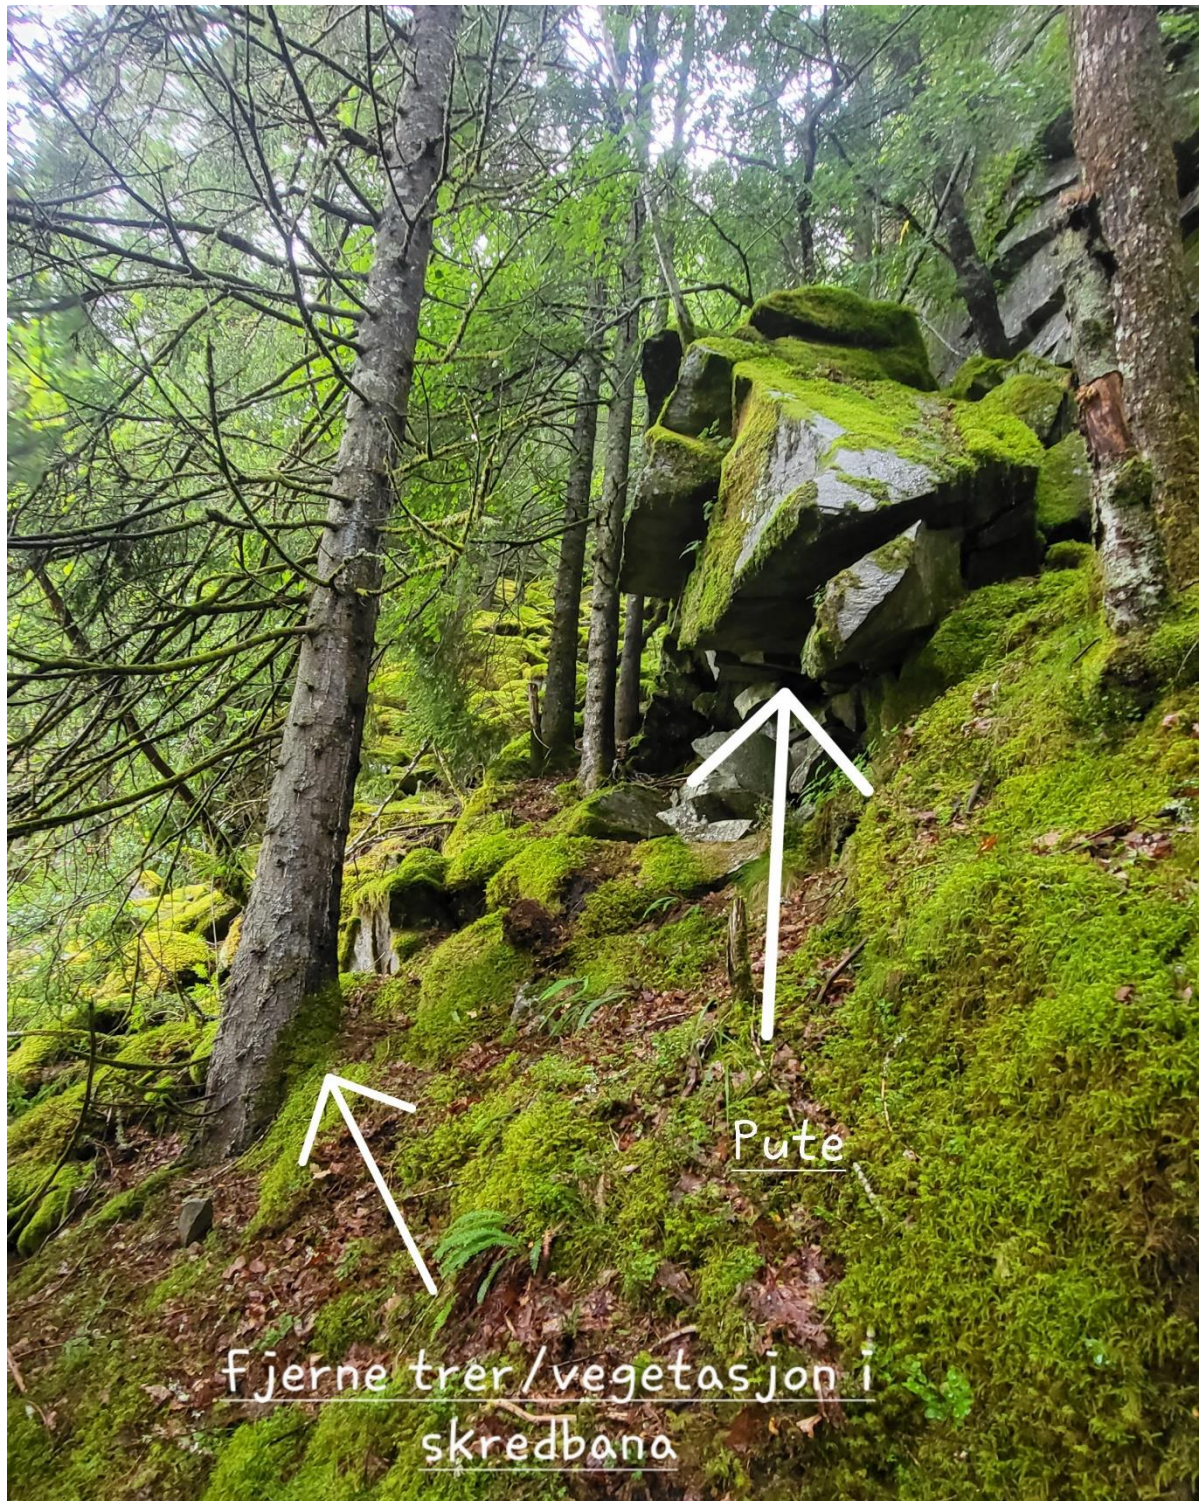
Bilde 6. Ustabilt bergparti like vest for skredløpet. Bergpartiet må renskes ned ved hjelp av trykkluftspute. Store grantrær i skråningen bør kappes før bergpartiet tas ned.
