Vår dato: 04.06.2021

Vår ref.: 202110122-3

## Moelva - Attendemelding etter synfaring 26.05.2021 - Modalen kommune

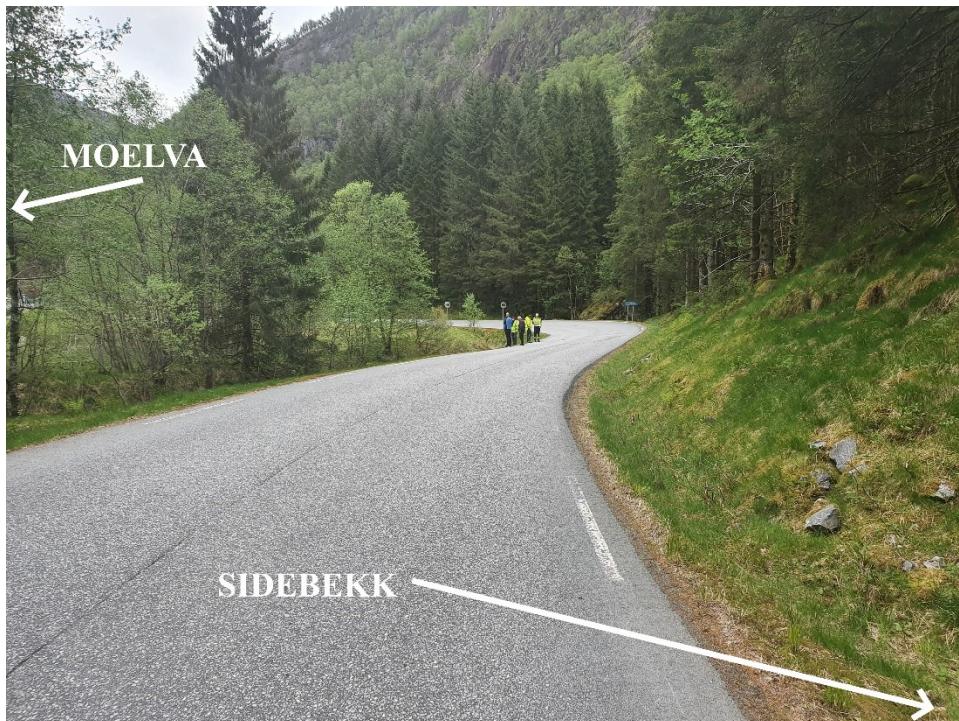
I dette området er dalen noko flat og brei med stort flaumareal. Ved særleg eitt punkt renn vatnet over elva, men med låg snøgggleik. Skadeomfanget normalt vil vere at vegen må stengast pga vatn over vegbana. Det kjem ned ein sidebekk som kan påverke dette negativt.

*Fig. 2. Ved Nesheim.  
Bak frå høgre kjem  
det ned ein sidebekk.*

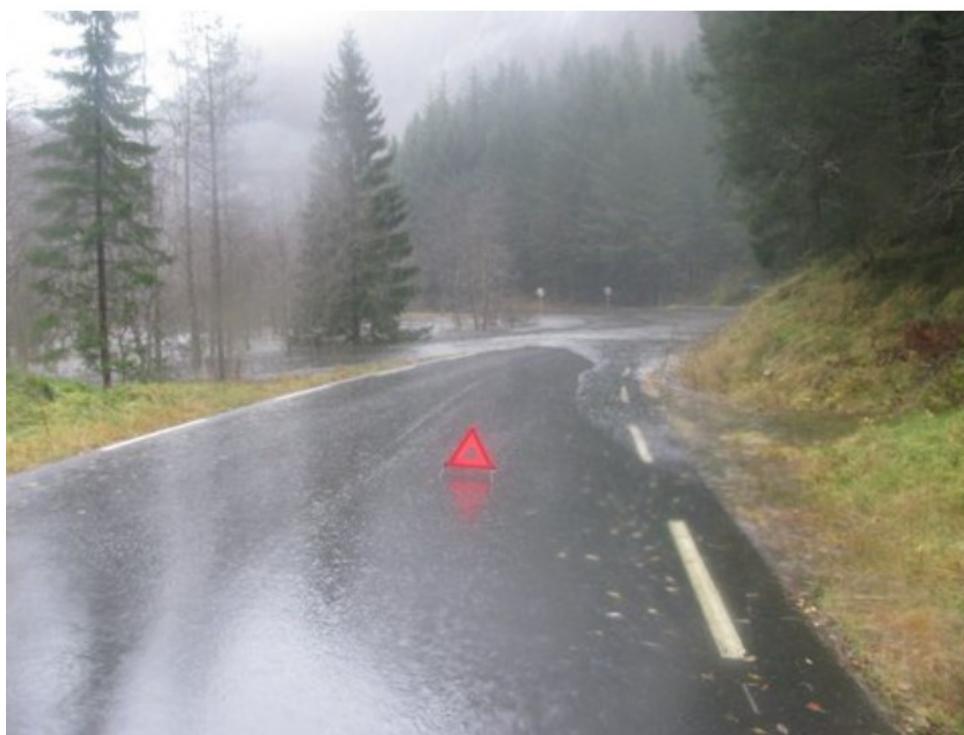
*Fig. 3. Same område  
som fig. 2 under ein  
flaumsituasjon. Foto  
tilsentrat av Modalen  
kommune v/Kjetil  
Eikefet.*

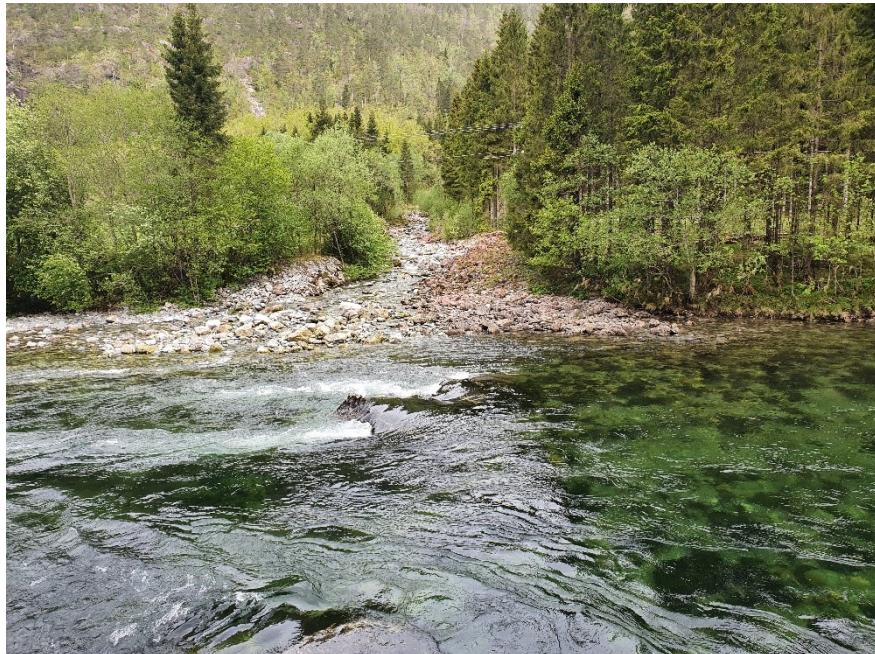
Ved Hugnastad finn ein samanløpet mellom ei sideelv og Moelva. Sideelva møter Moelva på sistnemnde si høgre side (sett medstraums). Dette er motsett side av der vegbana ligg. Sideelva legg frå seg masse i høgre kant på Moelva. Dette aukar presset mot høgre kanten på Moelva (vegsida). I tillegg kjem sideelva inn i hovudelva med vinkel om lag  $90^\circ$ . Dette aukar presset mot høgre side ytterlegare. Om lag 100m oppstraums samanløpet ligg det ei privat bru. Brua har ein midtpilar og den har knapp kapasitet når elva går flaumstor – sjå fig. 8. I dette området er dalføret trøngt då det kjem fjell ned mot elvekanten både på høgre og dels venstre side der vegbana ligg. Det er noko fall i vassdraget og i tillegg til at elva under flaum flymmer over vegbana, vil den også ha eroderande krefter. Vegeigar (Westland fylkeskommune) informerte om at vegen ligg på sand. Fundamentet til vegen er såleis därleg og kan fort få skade i form av utvasking. I tillegg kan vegfoten mot elva få erosjonskader.

Fig. 4. Sideelva møter hovudelva om lag vinkelrett.

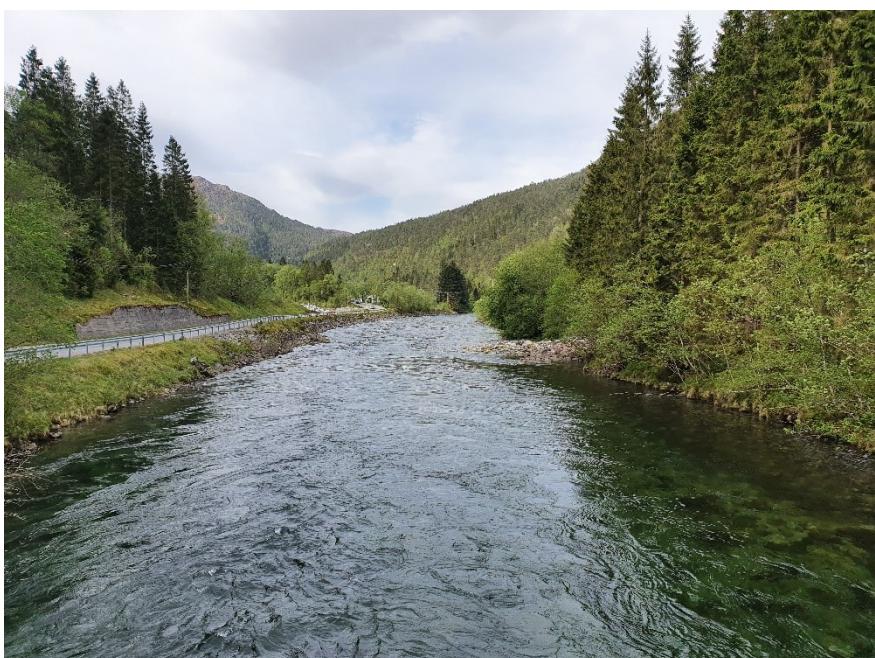
Fig. 5. Bilete teke frå den private bruа og ned mot samanløpet. Vi ser at sideelva legg frå seg masse ut i hovudelva. Massen pressar elva mot vegbana.

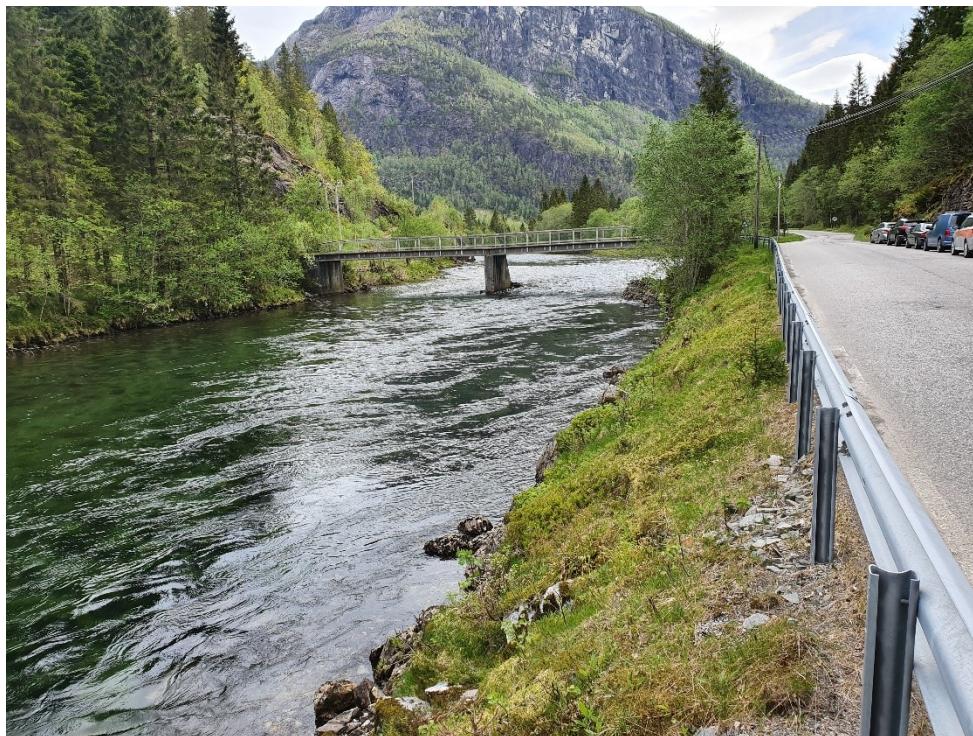
*Fig. 6. Privat bru med midtpilar.*

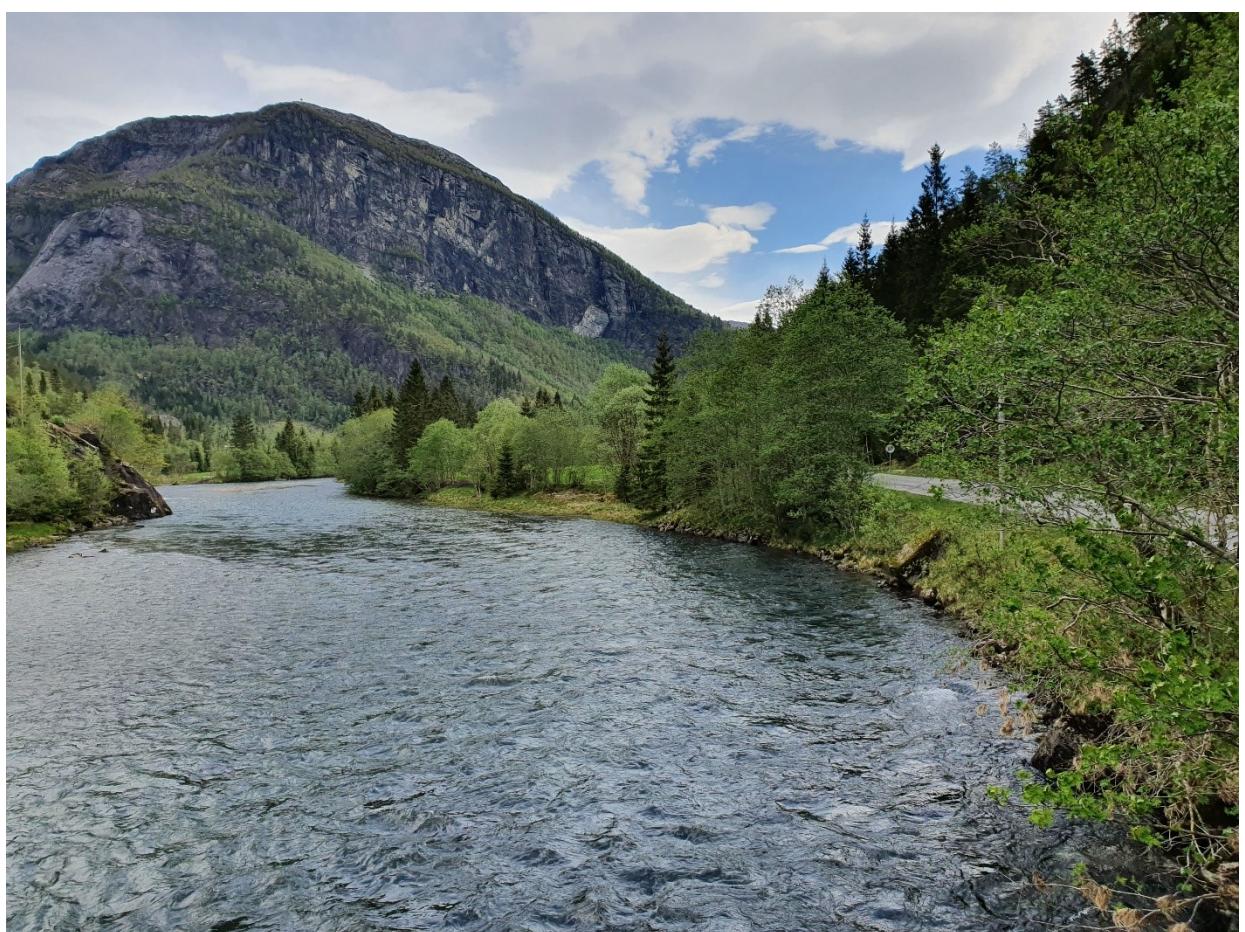
*Fig. 7. Frå den private bruа og oppover elva. På motsett side stikk det ut ein bergnabb som kan påverke straumretninga ned mot bruа (og vidare nedover).*

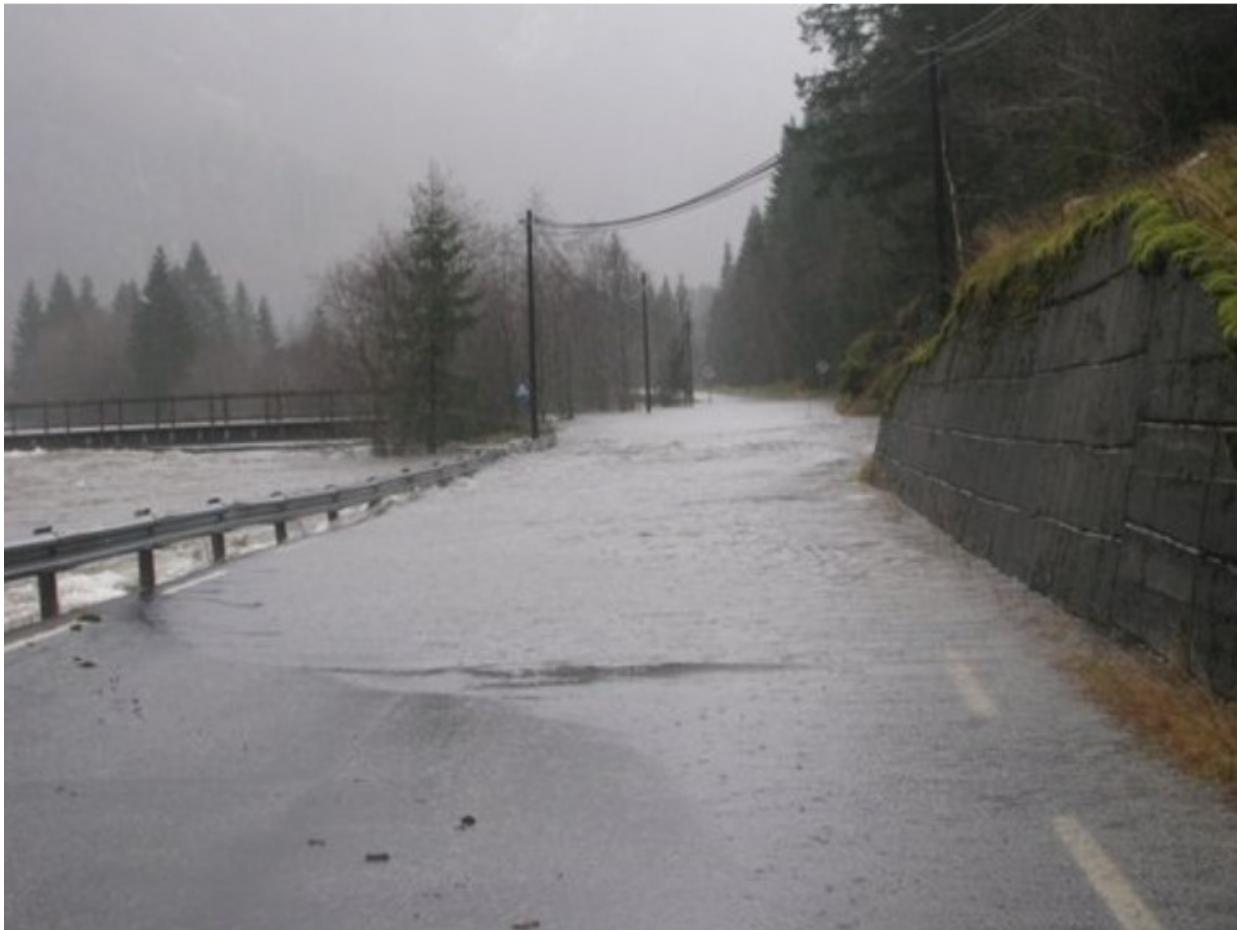
Fig. 8. Flaumsituasjon i området. Foto tilsendt av Modalen kommune v/Kjetil Eikefet.

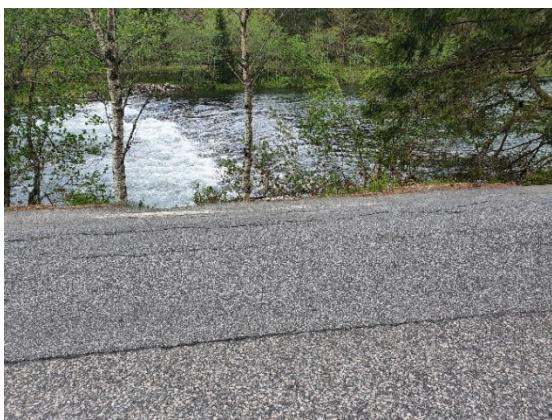
I dette området går vatnet over vegbana når Moelva er flaumstor. Også her er det fare for utvasking av vegkroppen og skade på kanten mellom vegen og Moelva. Det ligg ein terskel som BKK meinte var ein konsesjonspålagt terskel i samband med kraftutbygging i området. Det vart reist spørsmål i kva grad terskelen påverkar vassføringa når elva går flaumstor. Dette er det uråd å ha noko mening om før ein eventuelt greier det ut.

Fig. 9. Terskel i Moelva der vegbana ligg ut på elvekanten.

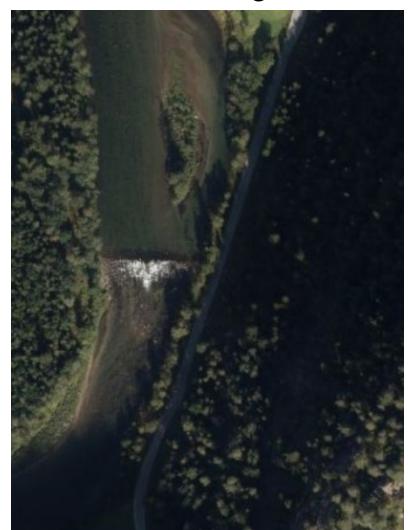
Fig. 10 til høgre. Terskelen i høve vegbana ([www.norgeibilder.no](http://www.norgeibilder.no))

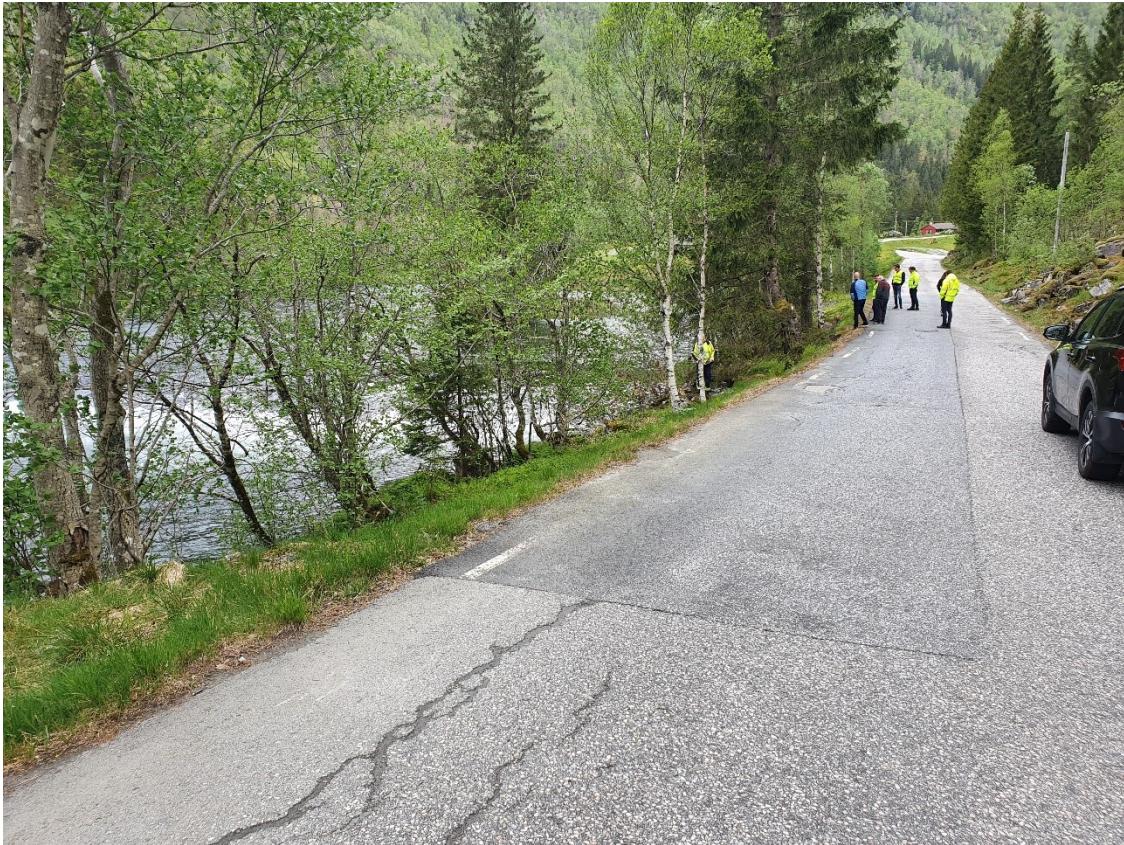
Fig. 11. Vegbana har fått noko skade og delar av asfaltdekket er fornja. Terskelen syner til venstre i Moelva.

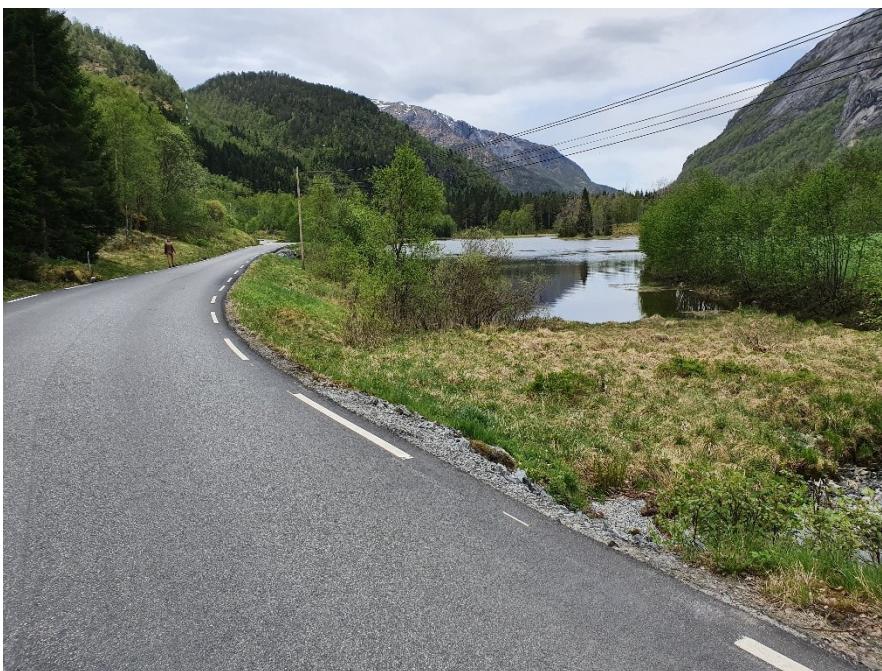
På Øvre Helland ved Tjørnane vert vegen overfløymd når Moelva det er flaum i vassdraget. Ved «Tjørnane» vert dei ei bakevje frå hovudelva og inn mot vegen. Vatnet har låg snøgggleik ved vegen då det er lite fall i området.

Fig. 12. I «Tjørnane», som vi ser om lag midt i biletet. Her vert det ei bakevje når Moelva går flaumstor.
