## NOTAT

| OPPDRAAG | <b>Solplassen</b> | DOKUMENTKODE | 616549-RIGberg-NOT-002 |
| EMNE | Skredfarevurdering | TILGJENGELIGHET | Åpen |
| OPPDRAAGSGIVER | <b>Osterøy kommune</b> | OPPDRAAGSLEDER | Stian Andre Løkken |

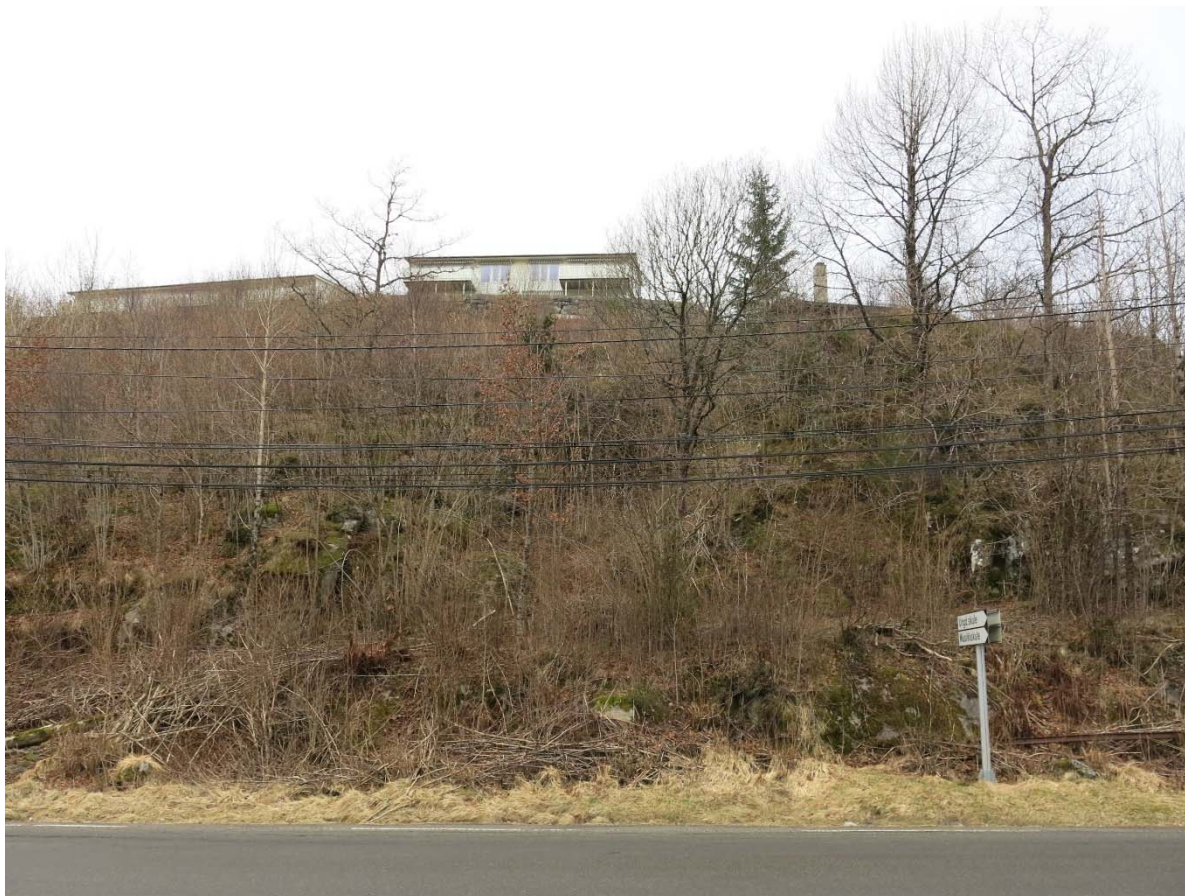
Bilde 1. Deler av tomten med tilstøtende skråning mot sørvest består i hovedsak av bergmasser med tynt jordlag og vegetasjon. Bildet er tatt i februar 2016.

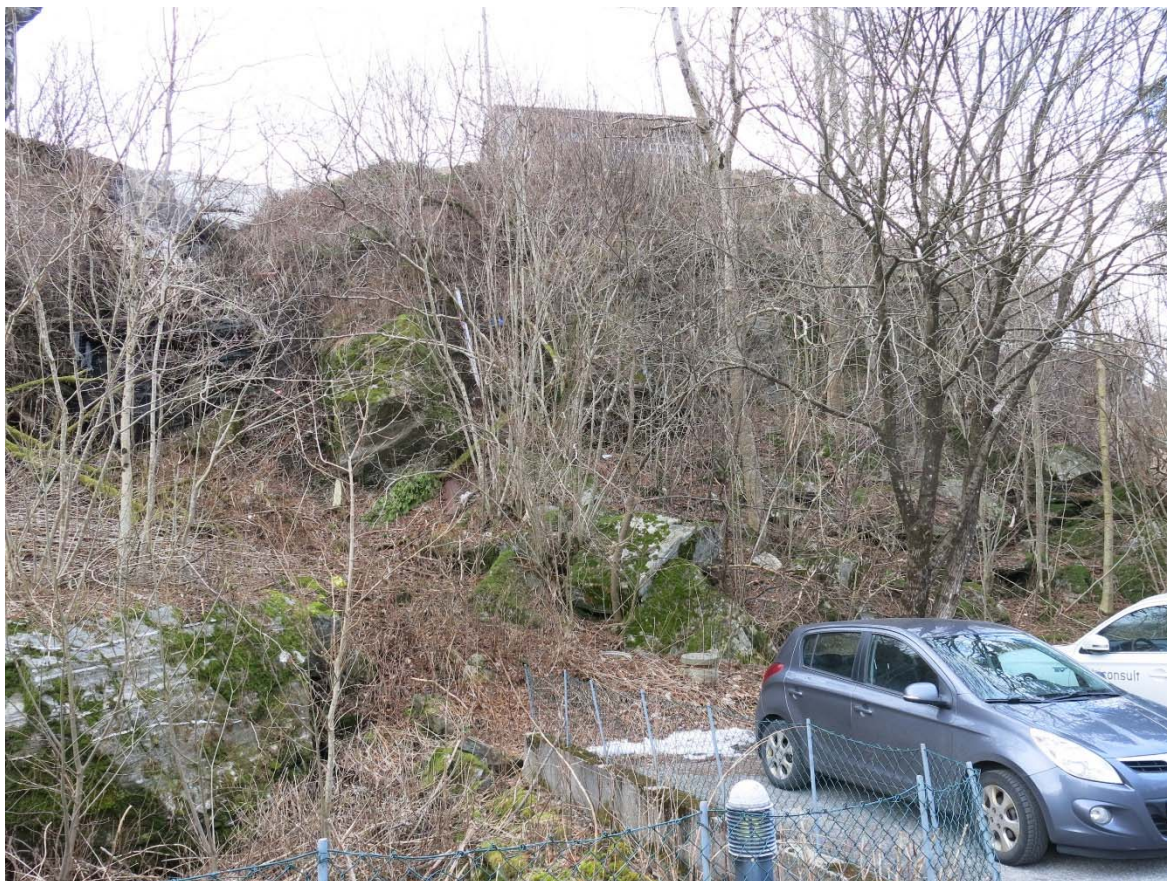
Bilde 2. Bergblotninger i overkant av parkeringsplass ved tomt med gnr/bnr 14/138. Bildet er tatt i februar 2016.

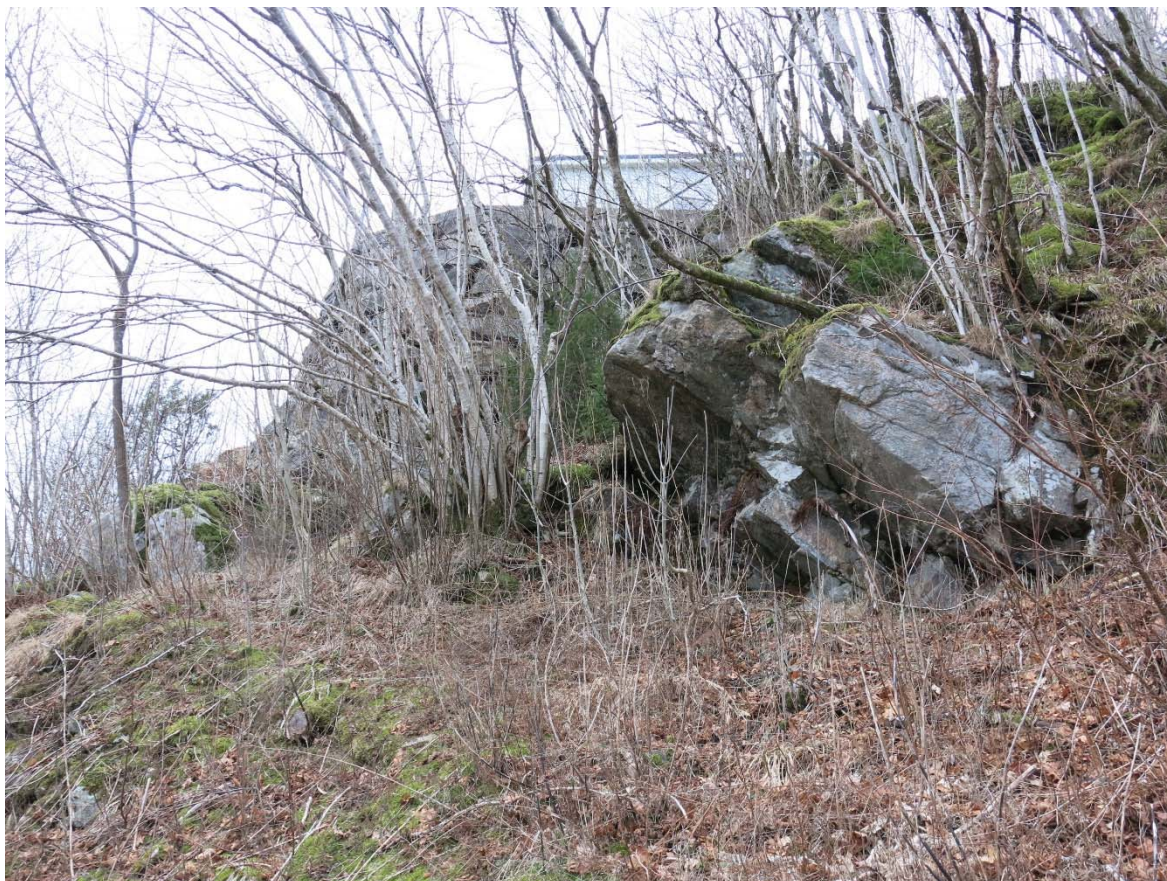
Det ble observert noen enkelte mindre bergblokker som har løsnet tidligere på nedsiden av skrenten i nordlige deler av tomten med gnr/bnr 14/138. Baksiden av det eksisterende bygget ligger tett inntil fyllmasseskråning og mindre naturlige skrenter. Her er det observert mindre utglidninger av stein fra løsmassene mot bygget. På grunn av skråningens/skrentens begrensede høyde, relativt tettpakkede masser og liten oppsprekingsgrad i berget vurderes evt. steinsprang/utglidninger av løs stein til å ha lite potensial for å ramme bygget.

Bilde 3. Bergblotninger i overkant av området, i bakkant av tomt med gnr/bnr 14/138. Bilder er tatt i februar 2016.

Etter våre vurderinger er det liten fare for skred fra naturlig terreng i området. Dette betyr at det ikke er nødvendig å utføre sikringstiltak ifølge TEK 10 før bygningsarbeidet kan begynne. Det kan likevel bli aktuelt å gjøre forebyggende tiltak. Siden det per dags dato er uklart hvor evt. bygningsmasse vil føres opp er det vanskelig å fastslå eksakte tiltak. For å minimere potensielle skader mot bygg ved nedfall av steinblokker fra skrenten mot nord kan det vurderes å sette opp et lite gjerde og/eller sikre berget med bolter.

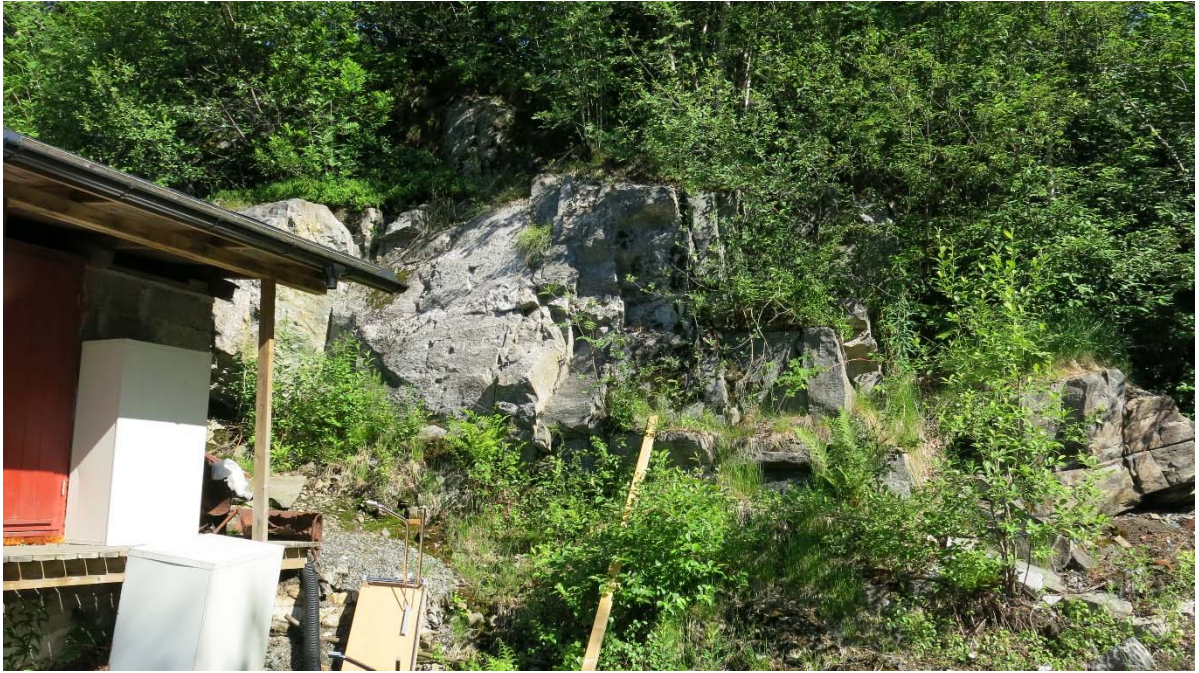
På nedsiden av det eksisterende bygget er det en bratt skråning som er tett grodd av vegetasjon. Det er ikke observert bergblotninger i området, men det er vanskelig å se på grunn av den tette vegetasjonen. På baksiden av bygget på tomten med gnr/bnr 14/113 er det observert bergblotninger, men ikke noe nedfall. I overkant av bergblotningene er det vegetasjon og et tynt løsmassedecke.

Bilde 4. Bergblotning i overkant av bygg på tomt med gnr/bnr 4/113. Bildet er tatt i juni 2016.
