# Notat

Dato: 03.10.2019

## **Emne: 29/59 - Gjerstad - Synfaring 12.09.2019.**

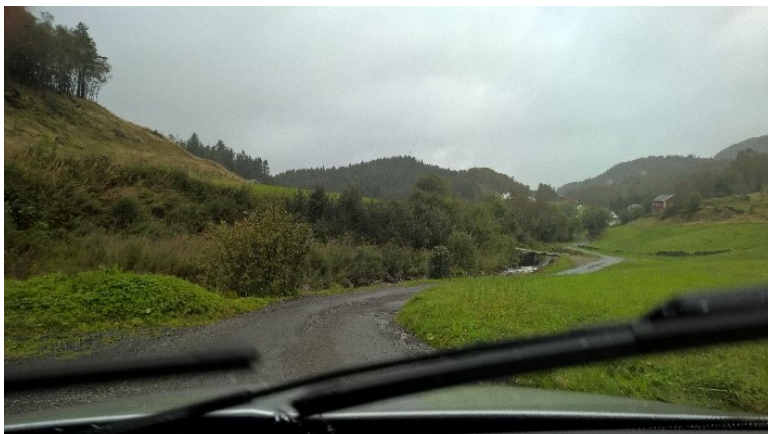
Oversikt sett frå syd

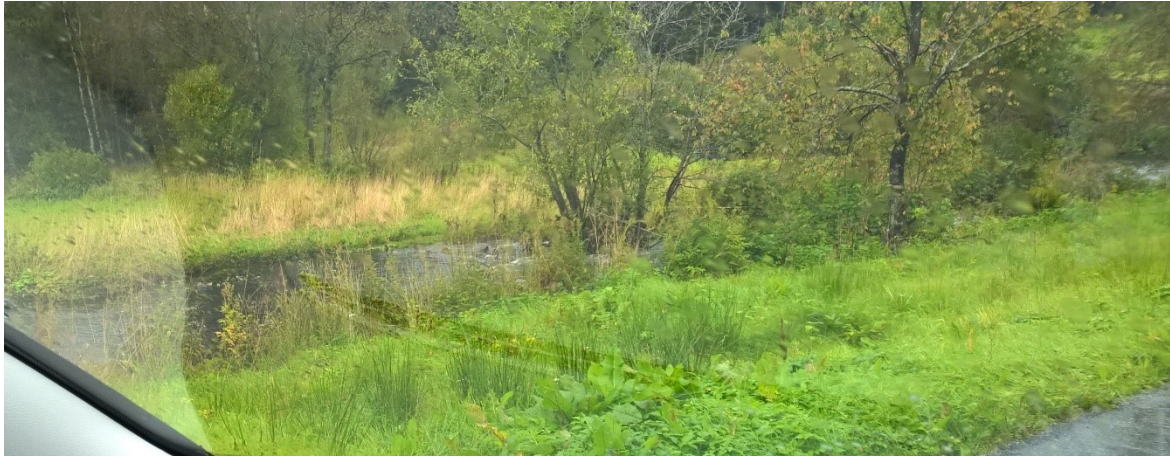
**God vassføring**

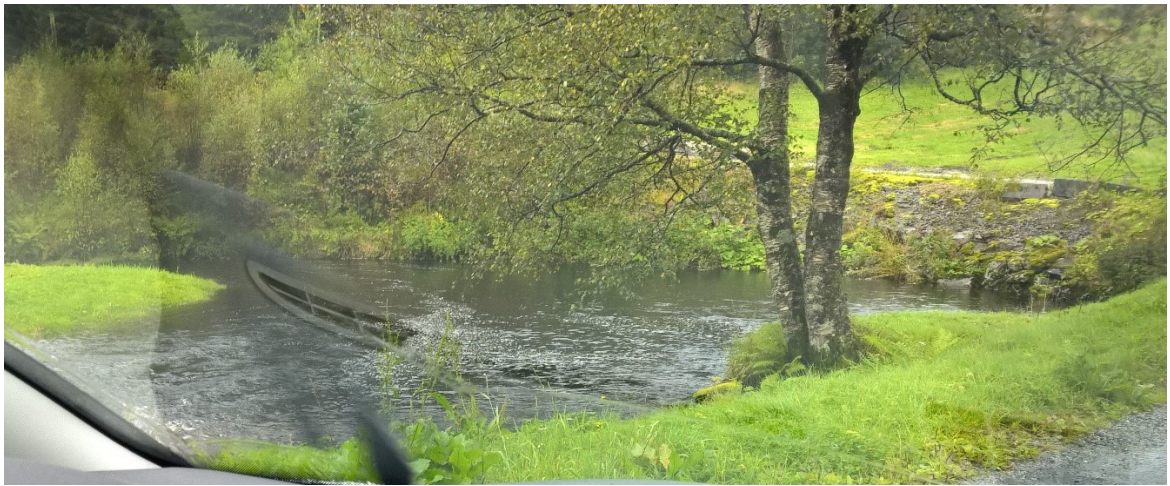
**Til tross for god vassføring var det ikkje særleg høg vassføring på lågt punkt i elvesvingen, men var på veg inn mot marka**

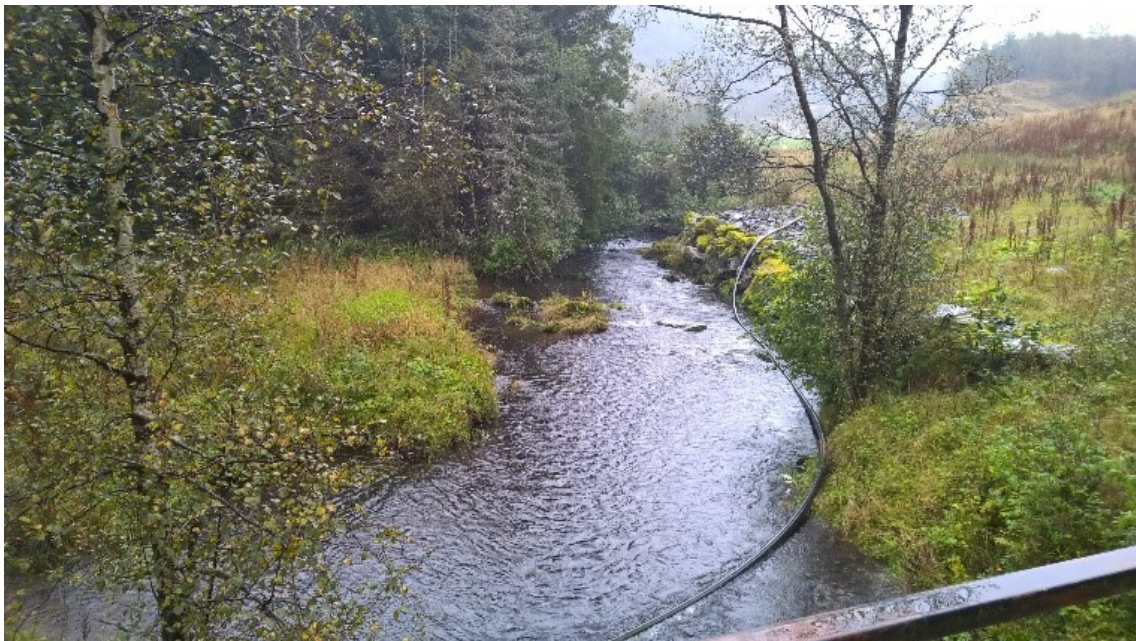
**Til tross for eksisterande naturlege hinder, som var før muring, renn vatnet godt unna grunna godt fall. Biletet teke motstraums muren**

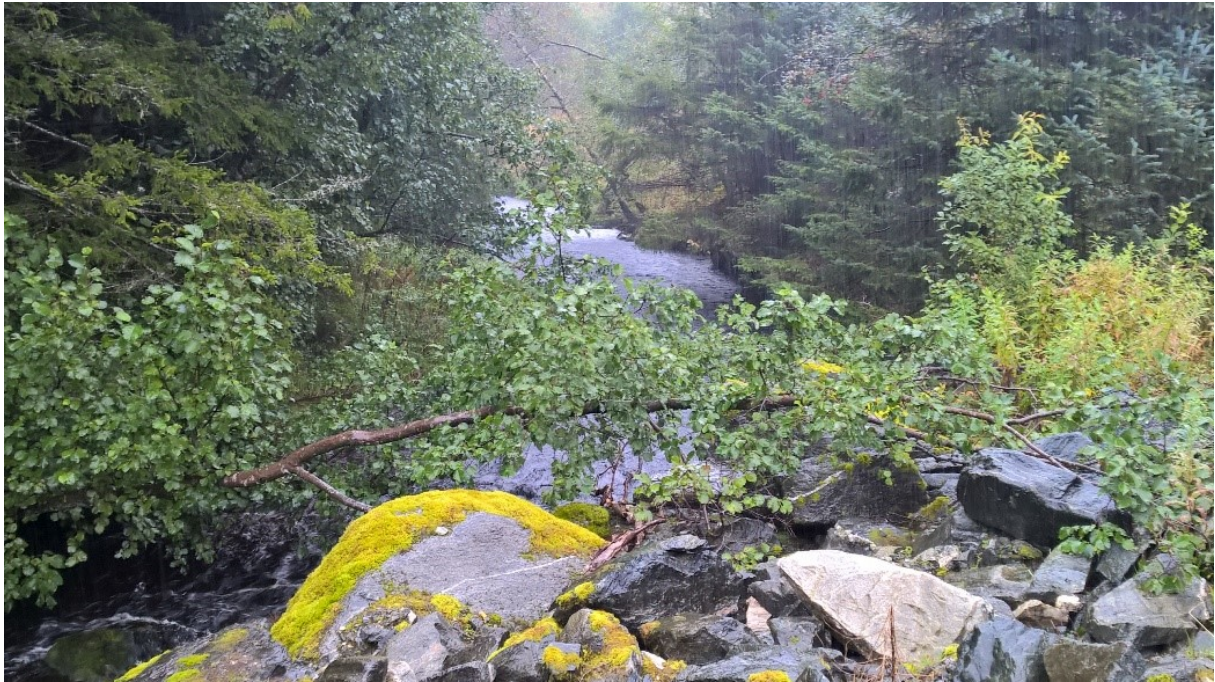
**Bilete teke nedstraums frå ulovleg oppført mur. Nedfall av tre i elvelaup gjev stor fare for oppdemming**

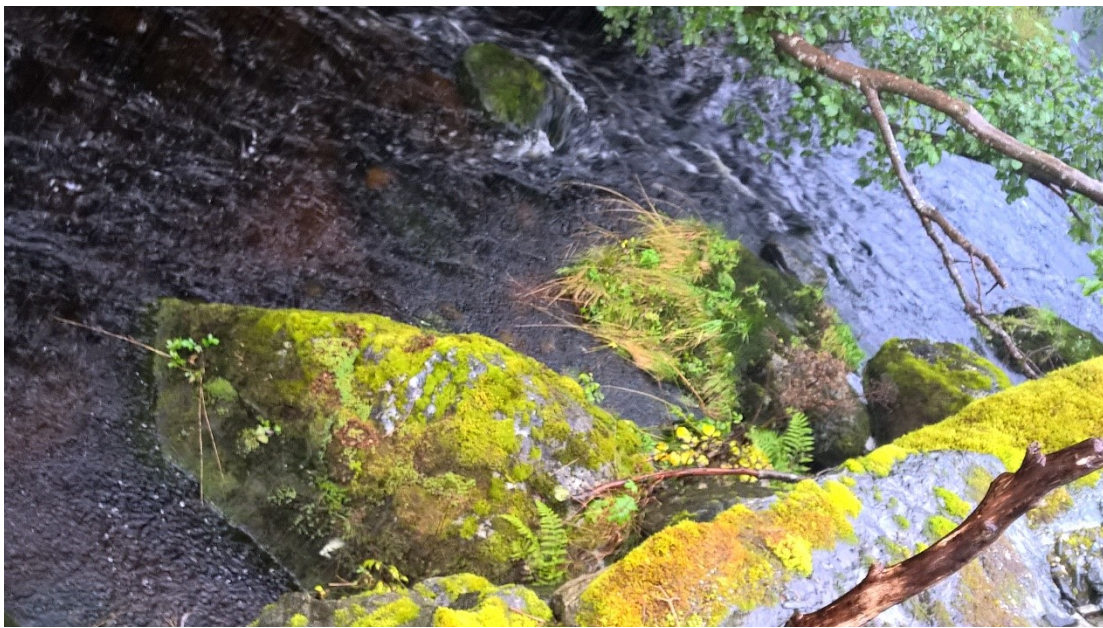
**Eksisterande naturlege stengsler**

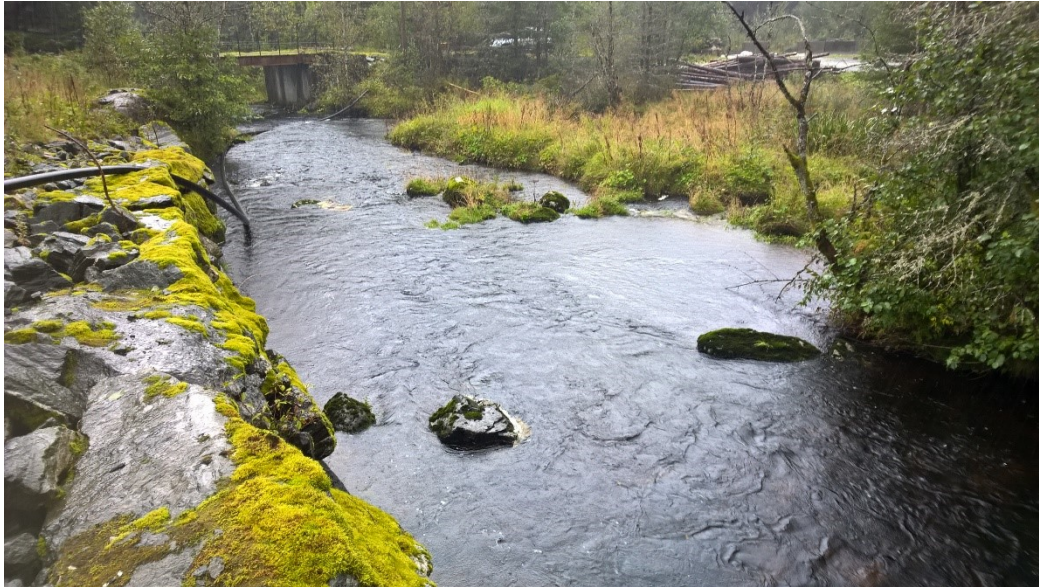
**Ulovlege stengsler som 110 mm slange på tvers i elvelaupet som bremser vatnet på kritiske punkt**

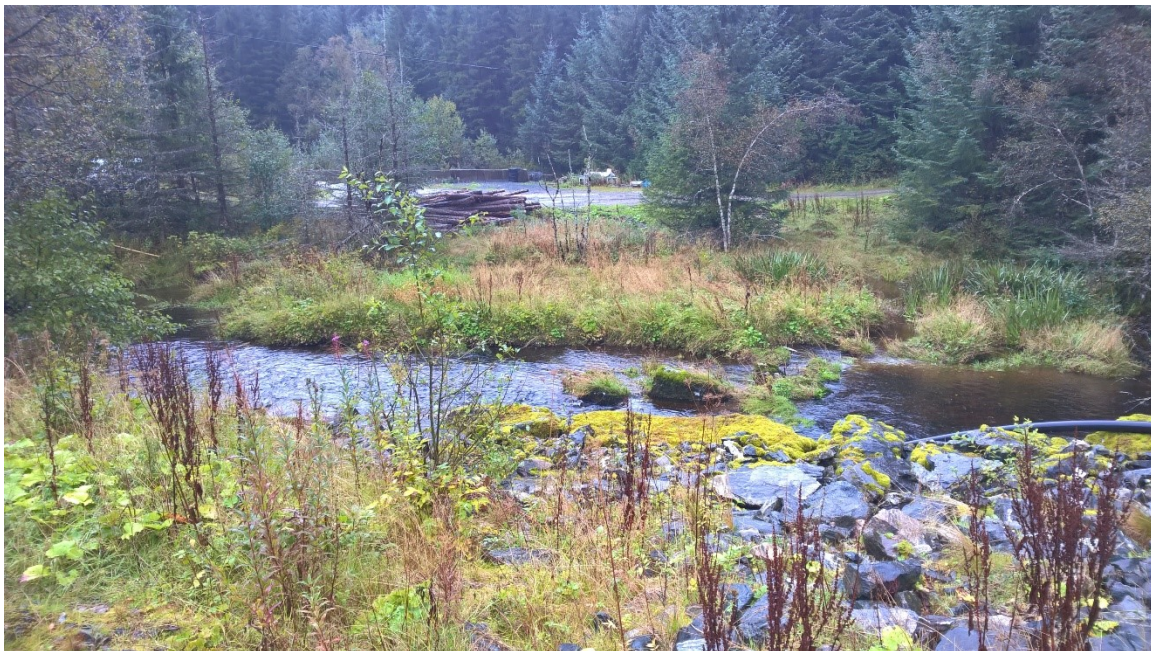
**Lågt terreng på nordsida nedstraums som er buffersone ved auka vasstand**
