Befaring og beskrivelse av aktuelle habitattiltak i Valestrandsvassdraget

NOTAT

Dato: 17.02.2023

Oppdragsgiver: Osterøy kommune og Vestland
Fylkeskommune

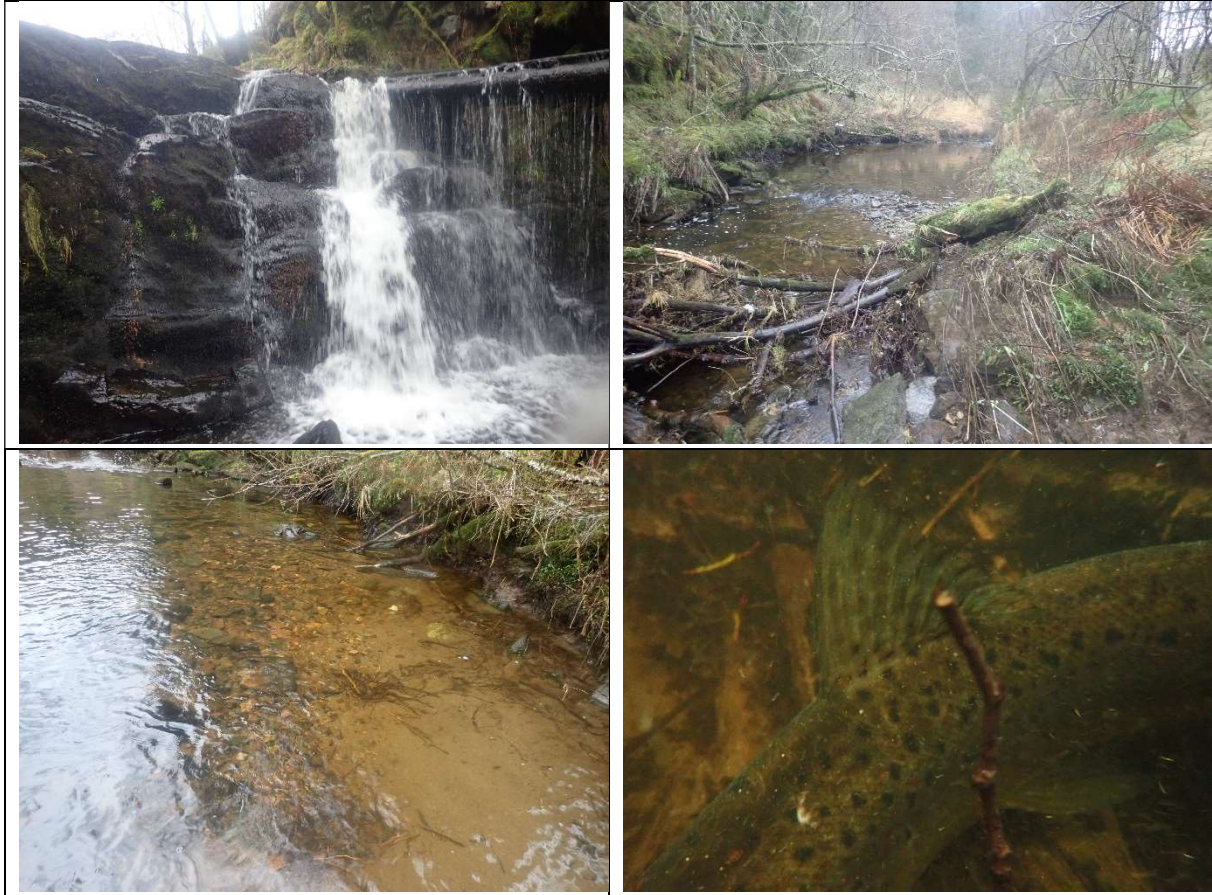
Bekken som renner inn i nordenden av Kringastemma frå Hansdalen ble undersøkt 29.11.2022. Vandringshinder i bekken er ved Kvernhus på Hauge, der det er en om lag 4 m høy foss (Figur 7 og Figur 4). Det ble observert 7 større fisk i en liten kulp ca. 50 meter nedstrøms vandringshinderet, og en del graving og gyting. Disse fiskene var sperret inne på daværende vannføring grunnet tilstopping av greiner og trær nedstrøms. Fire av disse gytefiskene ble nærmere undersøkt og viste seg å være tert av laks. Det ble observert anadrom fisk flere steder nedover mellom vandringshinderet og den meanderende lona. Til sammen ble det observert 16 fisk der 11 ble bestemt til å være tert og 1 var mellomlaks, mens fire var ukjent. Det er derfor usikkert om det var sjøaure til stede, men sannsynligvis var auren ferdig med gytingen og hadde sluppet seg ned i Kringastemma eller ut av vassdraget. Observasjonene viser med sikkerhet at trappen har fungert for vandring av laks, og det vurderes som sannsynlig at også sjøaure har kommet seg opp trappen.

Figur 4. Vandringshinder ved Kvernhus på Hauge, kulp der det ble observert gytefisk og gytegroper, laksetert og tilstopping som stengte gytefisken inne på lav vannføring.

I øvre del av vassdraget var det relativt lite skjul for stor fisk, og tiltakene som anbefales er derfor å øke muligheten for skjul og standplasser, samt bedre skjulmulighet for ungfisk på øvre strekning der elva er utrettet langs vei og kantvegetasjon mangler (**Figur 7**). Det å rippe/harve noen parti vil bedre skjul for ungfisk og gi økte gytemuligheter i øvre del. Kommunen opplyser om at det ligger VA ledninger i elvekanten her, og ved eventuell gjennomføring av tiltak må disse hensyntas. Utlegg av noen store blokker samt etablering av noen dype kulper som standplasser vil bedre forholdene for gytefisk. Utlegg av trær der skjul mangler i sakteflytende parti vil gi godt skjul for både ung- og voksenfisk. Kantvegetasjonen er sparsom langs store deler av bekken, og bør på sikt få etablere seg der det er mulighet for det. Mye siv langs lonene gir imidlertid god kanteffekt, spesielt i sommerhalvåret. Der elvebredden er erodert vil fisk kunne gjemme seg under overhengende kanter.

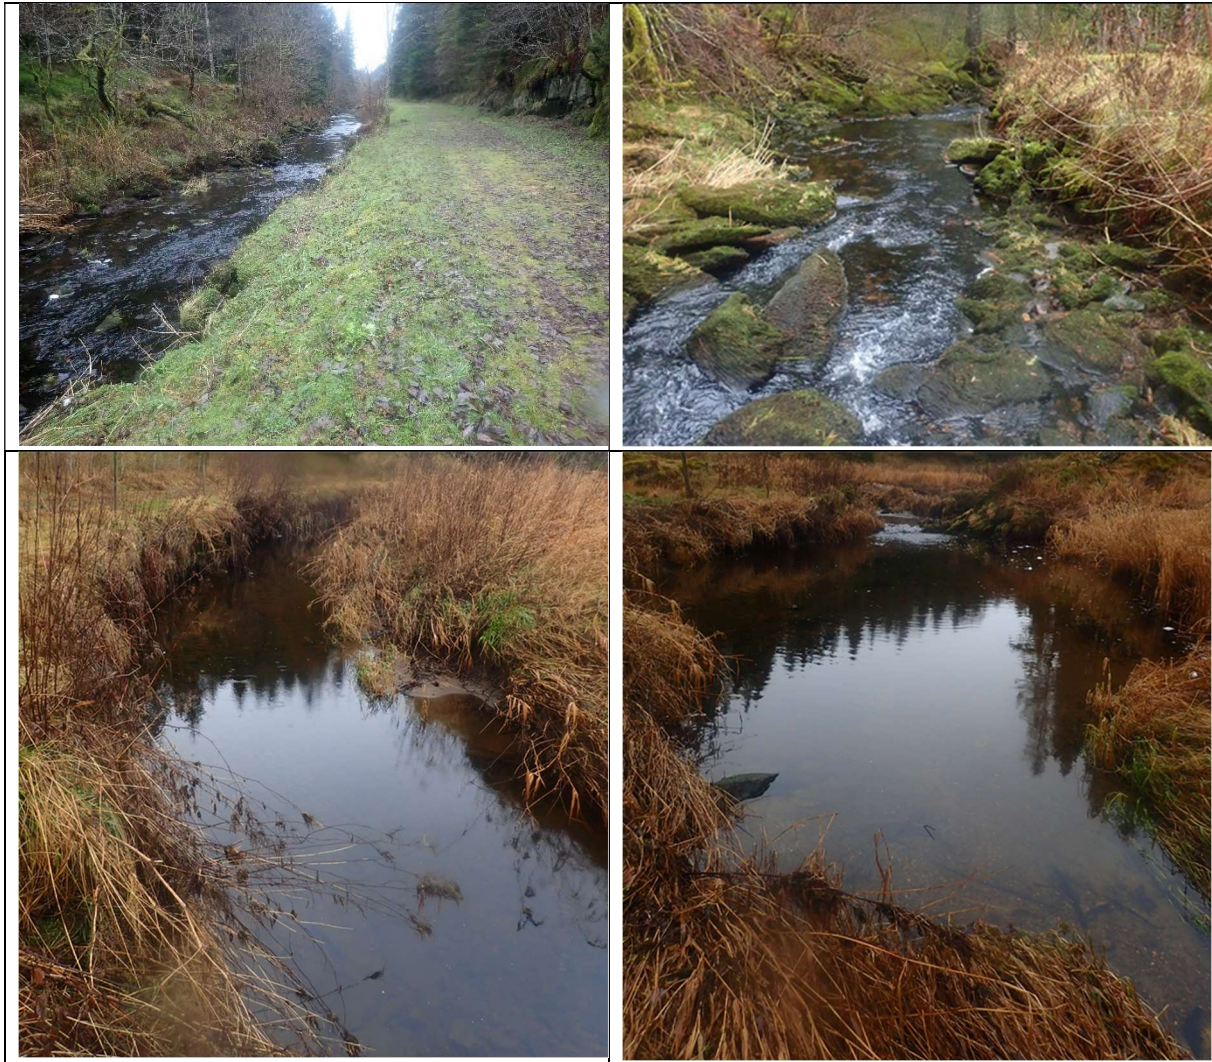
Figur 5. Det går vei tett inntil bekken i øvre del, og kantvegetasjon mangler. Bekken er ellers variert med stryk/kulp strekninger og loner med dypere parti. Det er lange parti uten skog inntil elven, men mye høyt siv i sommerhalvåret.

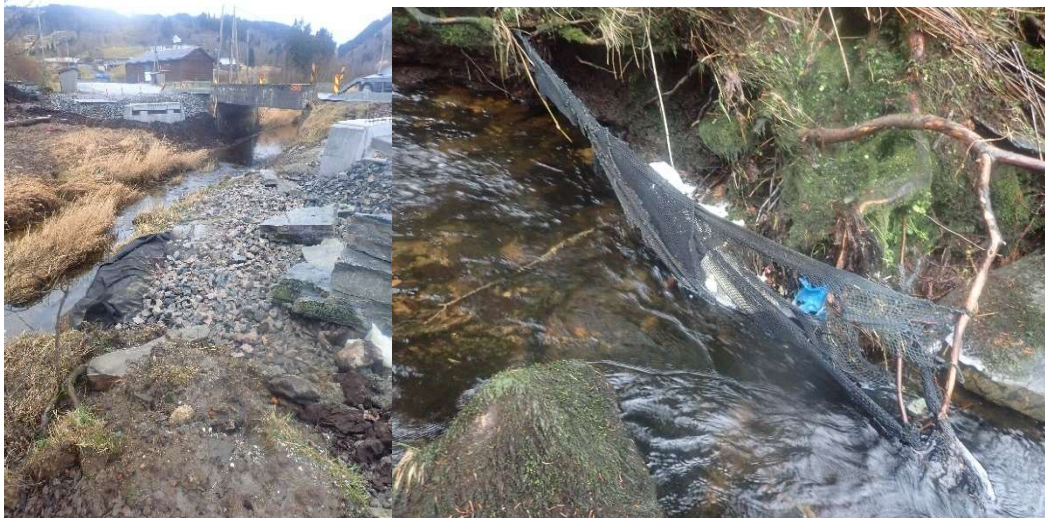
Figur 6. Arbeid med nytt krysningspunkt over elva ved Valestrandsveien og eksempel på forsøpling i elva som bør ryddes opp.

På strekningen rett oppstrøms Valestrandsvegen (**Figur 7**) er det foreslått noen mindre tiltak for å bedre gytemulighetene. I forbindelse med etablering av krysningspunkt for gang – og sykkelvei er det etablert ny bro over elva, og her kan en legge elvestein som en skikkelig avslutning mot elva (**Figur 6**). På utløpet av lona som går i en bue nord for Valestrandsveien kan det med fordel rippes/harves for å bedre skjulmulighetene. Det er noe forsøpling i form av plastikk, bildekk osv. i og langs vassdraget som bør ryddes opp.

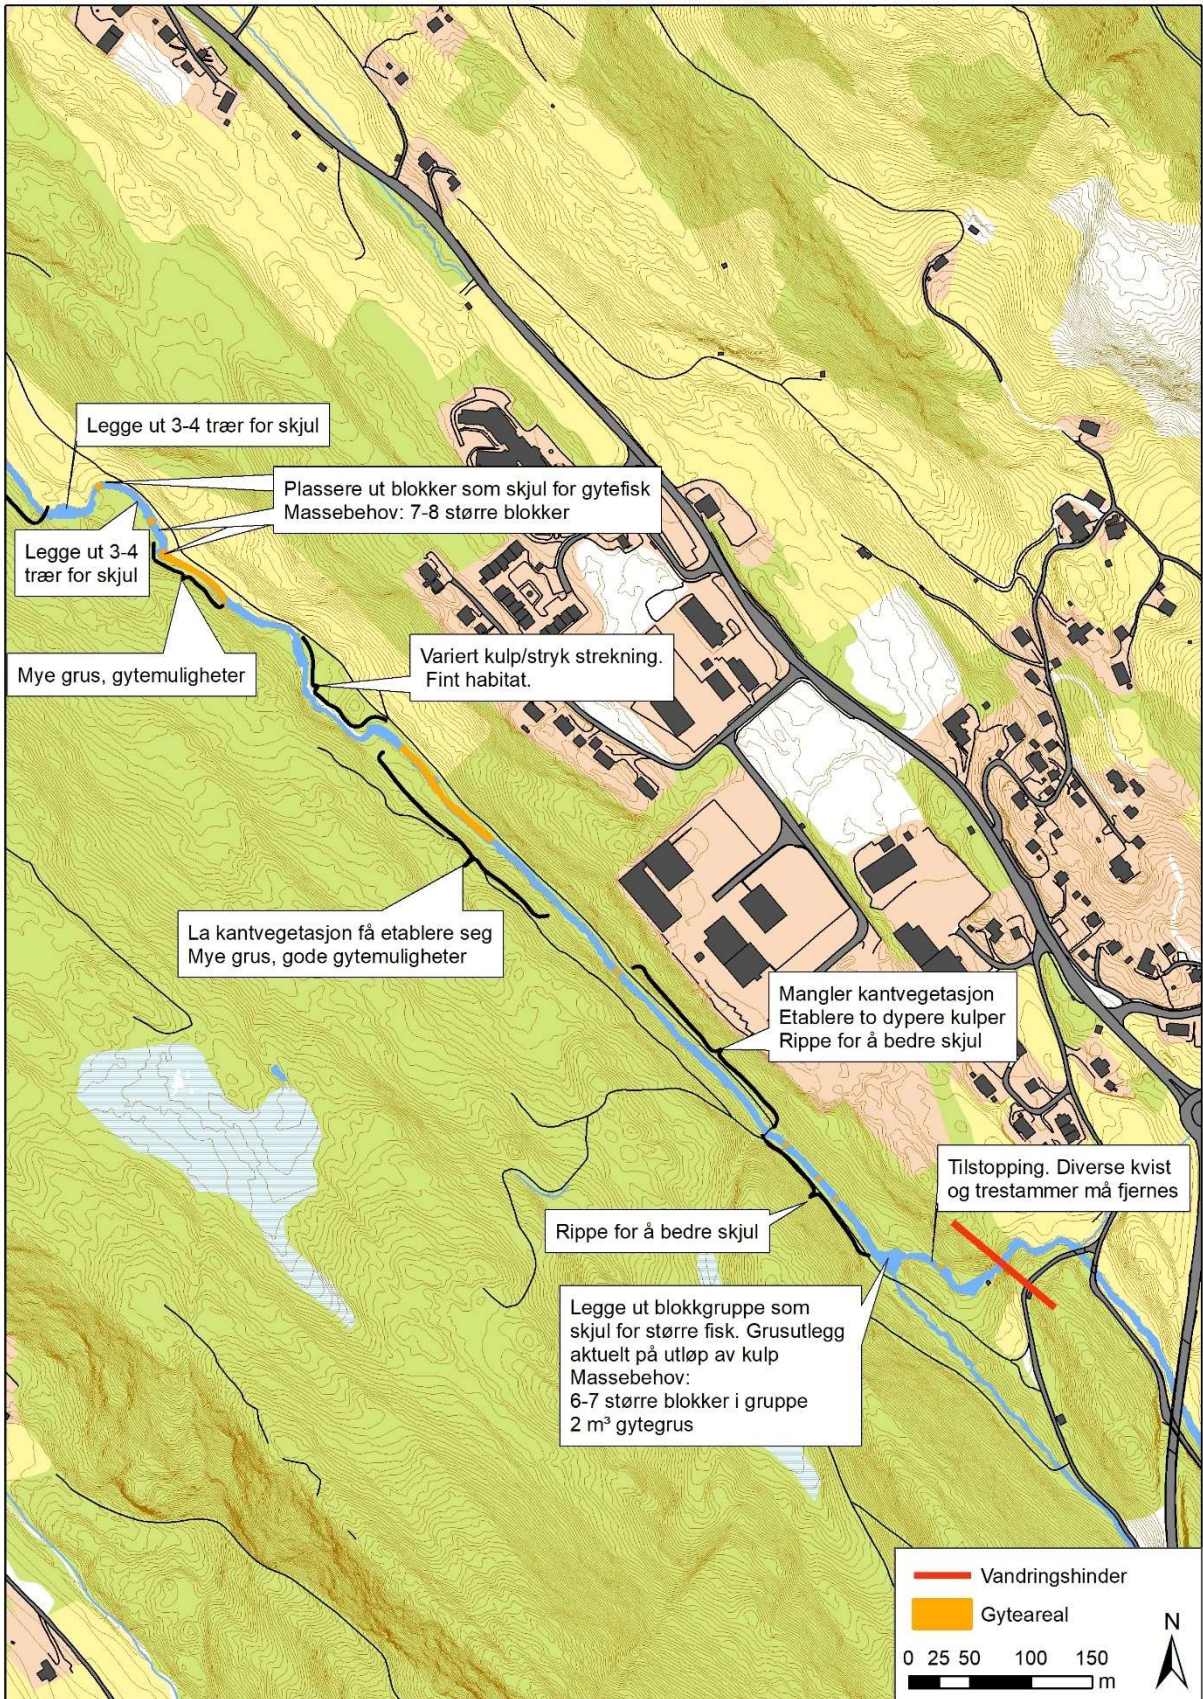
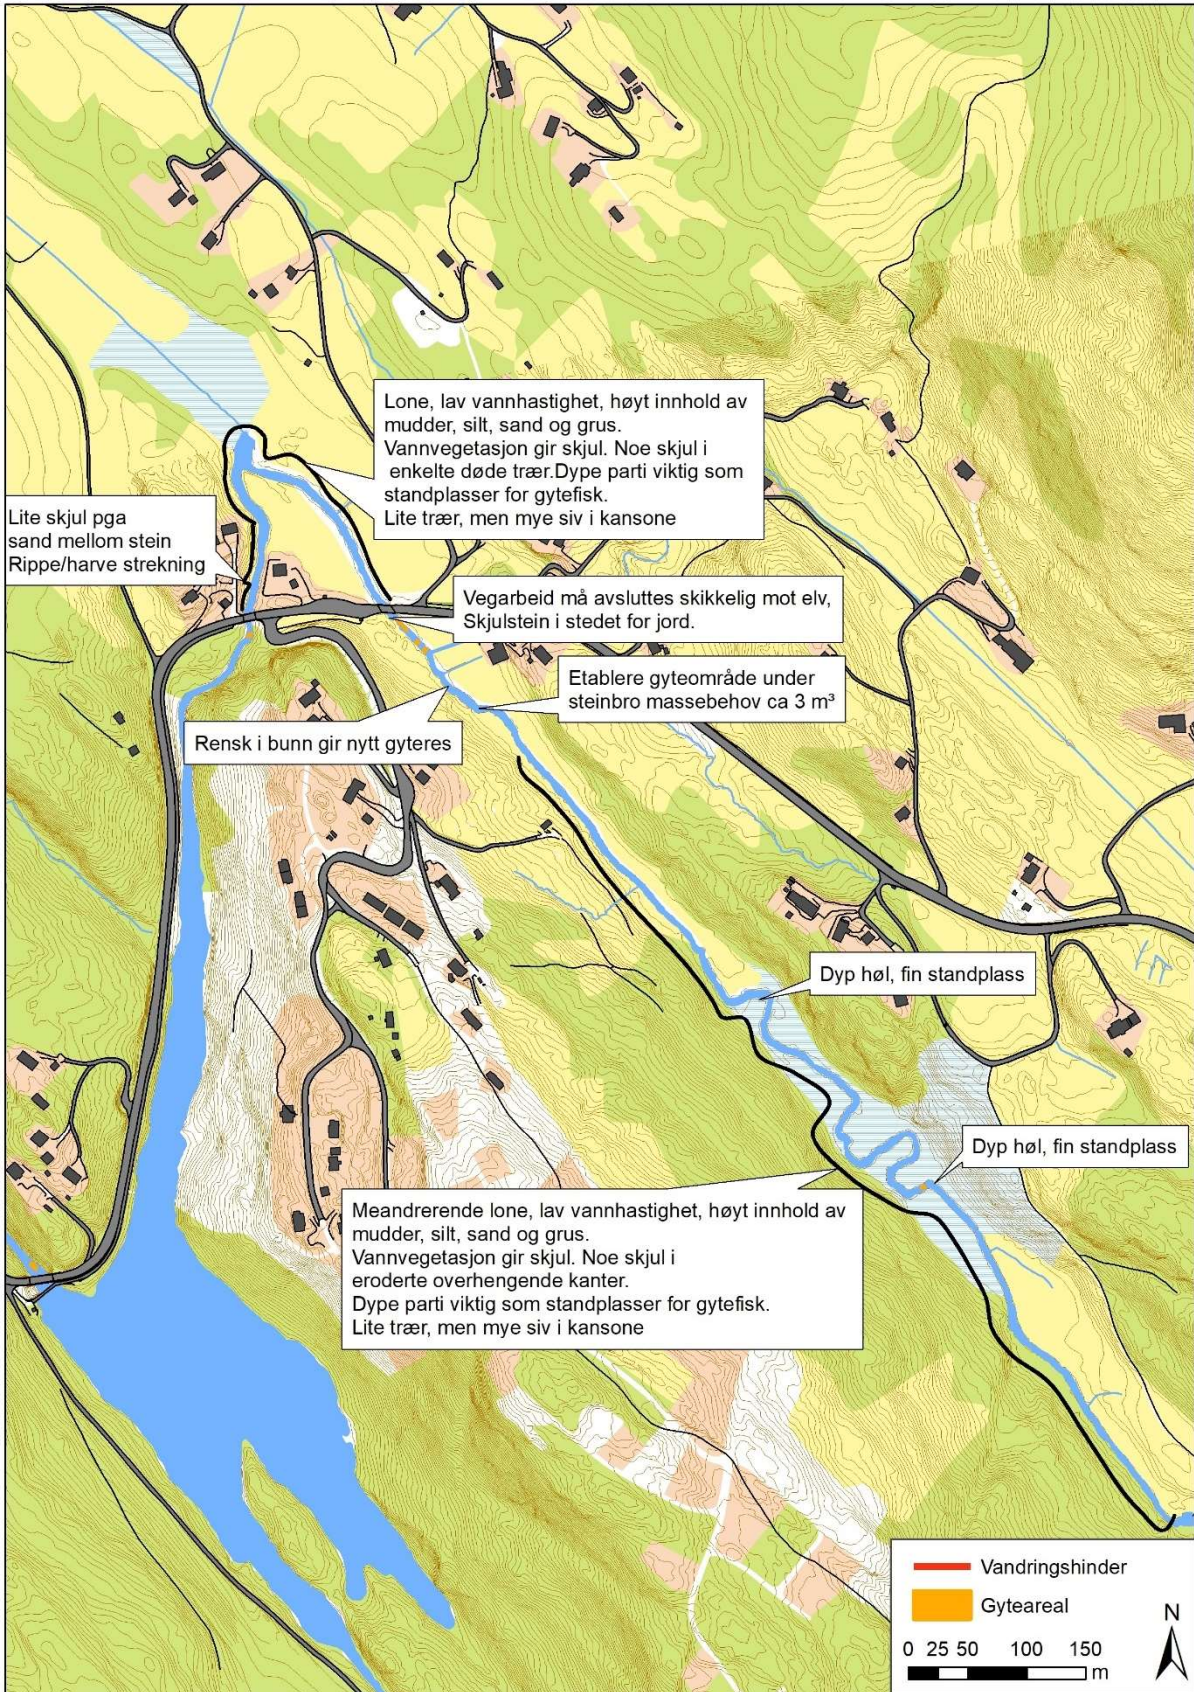
Figur 7. Foreslåtte habitattiltak og beskrivelser av elv som renner fra Hansdalen og ut i Kringstemma.

Det ble observert gytegroper flere steder, og både oppstrøms og nedstrøms den meanderende lona var det områder som var egnet for gyting og hvor det også har vært gytt nylig (Figur 7).

Denne bekken har mye variasjon med stryk/kulp og lange loner, og det er gyteområder både oppstrøms og nedstrøms lonene. Vannvegetasjon, noen døde trær og en del overhengende eroderte kanter gir også noe skjul i loner som har ellers har høyt innhold av finstoff og svært lite skjul. Det ble observert fossefall, ender og generelt mye ungfisk i elva som trolig er nokså produktiv. Tiltakene som anbefales i bekken er enkle, og tilkomsten for en mindre gravemaskin er god der tiltakene er foreslått.

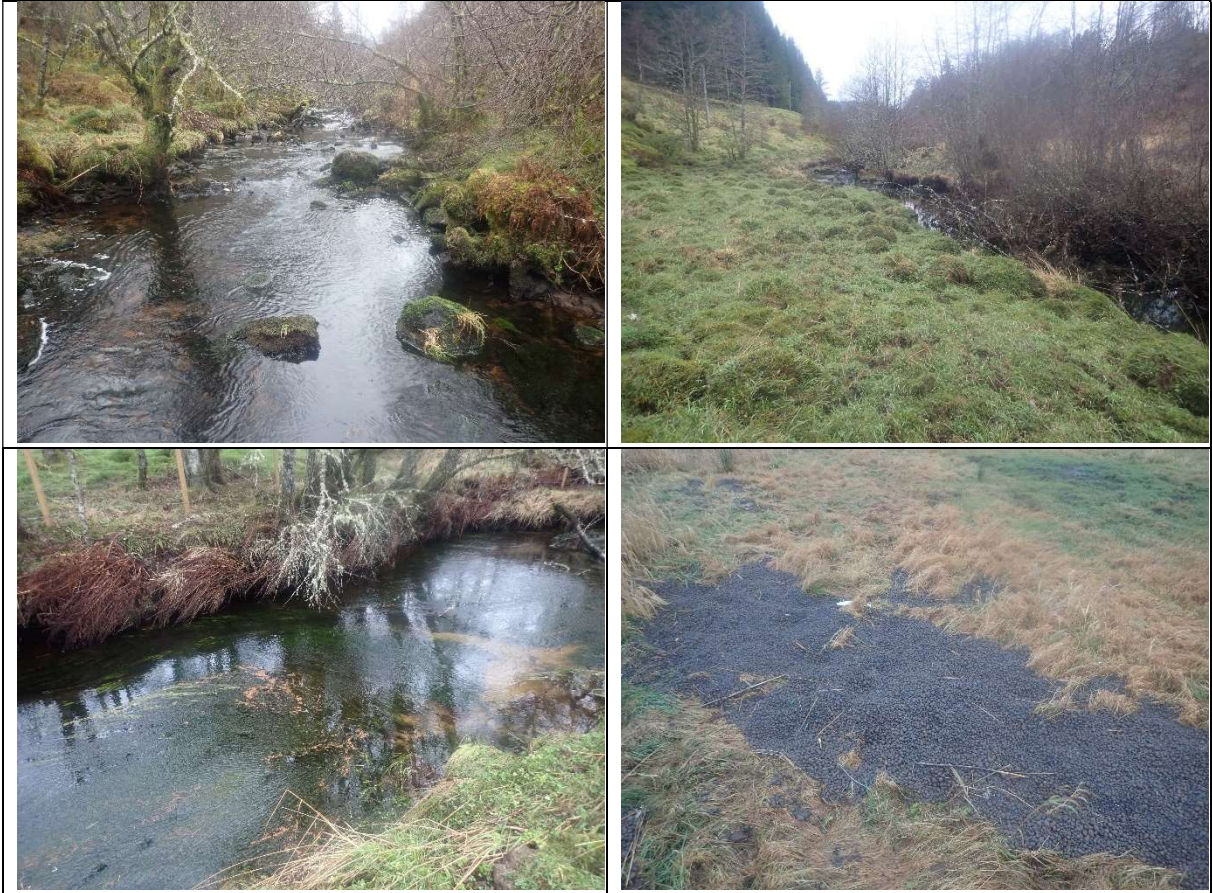
Fra Kringastemma og opp til første bro har bekken fint habitat og ingen tiltak foreslås (**Figur 8**). Kantvegetasjonen er tett og frodig, og bekken har variert strykstrekning. I forbindelse med gammel steindemning/bro er det en større kulp som er velegnet som standplass og skjul for større fisk (**Figur 9**). Oppstrøms veikryssing ligger bekken inntil et beiteområde, der kantvegetasjonen er sparsom på den ene siden, men er tett, frodig og overhengende på den andre siden. Rett oppstrøms veikryssinga er det et parti hvor det er mulig å etablere et gyteområde på ca. 20 m². Videre oppover er det svært mye vannvegetasjon og bekken er delvis tilstoppet, med en god del døde trær (**Figur 8**). Her foreslås det noe opprensning for å bedre gytemulighetene. Det er viktig at kantvegetasjonen, eksisterende gyteplasser og en del av de døde trærne i elva bevares. For å komme til med maskin her må det trolig være en skikkelig tørrperiode, evt. frosset mark eller en må belte på flaker e.l. Rett nedstrøms veien som går til Daltveit var det gytt på 3-4 m², mens det største gyteområdet med mye aktivitet ble registrert et stykke opp i bekken som renner fra Daltveit og Slåttedalen, oppstrøms Svidatjørna. I bekken fra Brakvatn er det en svært bratt strekning som ser ut til å være vandringshindrende, men det kan ikke helt utelukkes at enkelte fisk kan komme seg opp på høy vannføring. For å vurdere det skikkelig bør en kikke på denne fossen ved en flomsituasjon. Det ble funnet en del lecakuler langs vassdraget, helt fra utløp i sjø, i trappa og spesielt på innmarka oppstrøms Svidatjørna (**Figur 8**). Ifølge kommunen er det sannsynlig at dette har kommet med bekken i Slåttedalen som drenerer fra Gloppemyra der det er etablert et stort massedeponi. Dette kan potensielt være en stor kilde til sedimenttilførsel til vassdraget.

Figur 8. Nederste del av bekken fremstår som en flott og variert strykstrekning (oppe til venstre). Oppstrøms første veikryssing er det et beiteområde der bekken er noe gjengrodd av vannvegetasjon og her anbefales noe opprensning. Nede til høyre: Lecakuler som ligger igjen etter forrige flom.

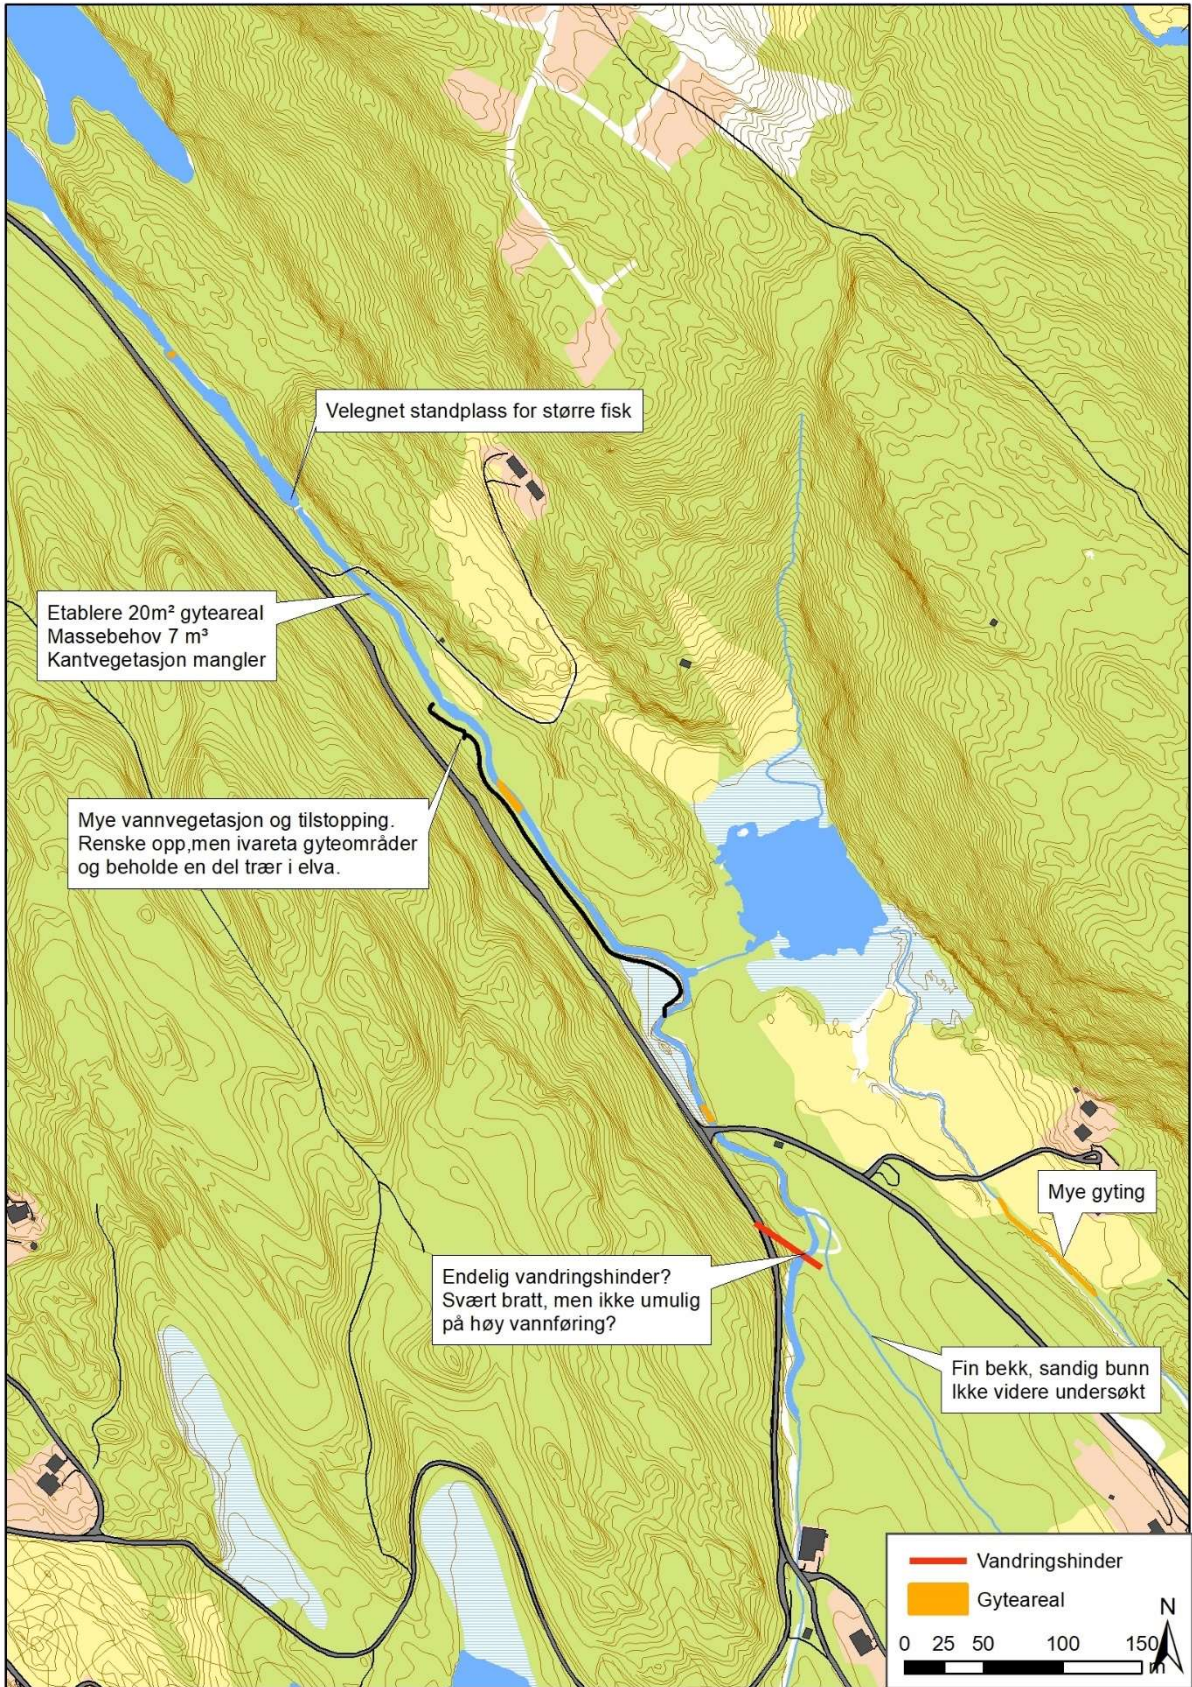
Figur 9. Foreslåtte habitattiltak og beskrivelser av elv som renner fra Brakvatn/Daltveit og ut i Kringastemma.

Deler av bekken som renner inn i sørenden av Kringastemma fra Brakvatn og Daltveit ble undersøkt 29.11.2022. Den undersøkte strekningen er vist i **Figur 9** og har tidligere vært mer detaljert kartlagt (Barlaup et al. 2015). Bekken er variert og er godt egnet for fiskeproduksjon, men er noe mindre enn bekk fra Hansdalen, og har færre dype partier og heller ikke loner. Bekken fremstår som en typisk «aurebekk», og det ble ikke observert gytefisk under befaringen. Det ble imidlertid observert gyting enkelte steder, og store groper gav inntrykk av at det hadde vært større fisk på gyteområdene.

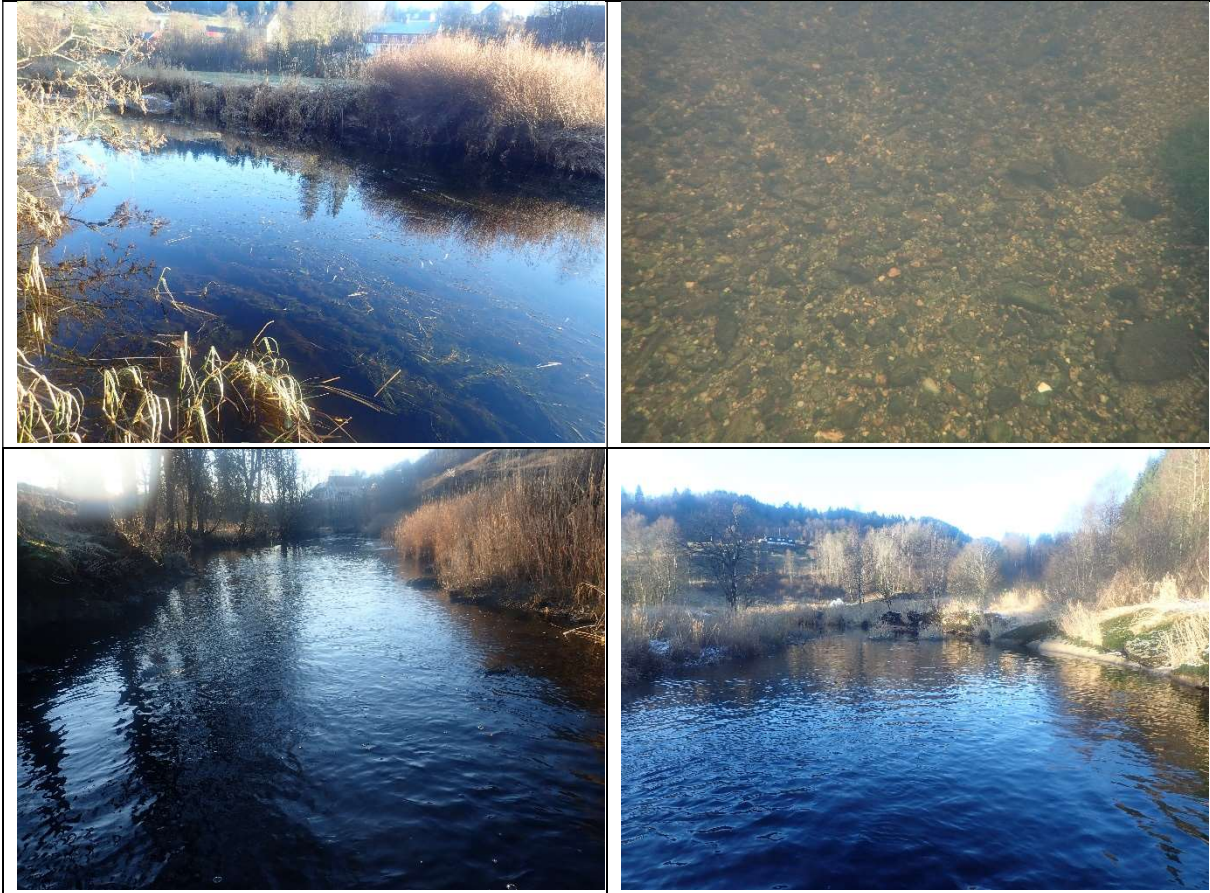
Valestrandselven ble befart fra sjø og opp til Kringastemma 23.11.2022. Det ble transportert mudder ned på denne strekningen i forbindelse med nedtappingen av Kringastemma. Kommunen opplyser om at stemma også tidligere har blitt tappet ned og rensket for mudder og slam. Under befaringen ble det funnet relativt lite sedimentert mudder på strekningen nedstrøms, og trolig har mesteparten av mudderet blitt vasket ut under flomsituasjoner. I forkant av kartleggingen (11.11.2022) var det flomvannføring i vassdraget, og det var tydelige spor etter høy vannstand. Det er sannsynlig at mye av mudderet er vasket ut eller har lagt seg i Valestrandsvatnet. Det ble funnet noen parti på elvestrekningen der mudder har blitt liggende, og dette kan graves ut slik at en kommer ned på opprinnelig elvebunn (**Figur 11**). Det ble observert en del vannvegetasjon på strekningen, men omfanget vurderes ikke som problematisk for fisk, og vil nok bidra til økt skjul på mer sakteflytende partier i nedre del. Imidlertid er vannvegetasjonen til hinder for eventuelt fiske og annen aktivitet ned mot Valestrandsvatnet. Det ble observert en del gyting på strekningen oppstrøms Litle Osterøy (**Figur 11**), og det gis også anbefaling om å etablere noen små nye gyteområder. På utløpet av Valestrandsvatnet og oppstrøms Litle Osterøy kan det etableres noe større gyteområder på om lag 40 m², mens det ellers er snakk om små grusutlegg. Oppstrøms Hjellvikvegen ligger det et flott gyteområde som er mye brukt. Ovenfor dette gyteområdet renner det ut en bekk som kommer fra Edwardsdalen. Denne bekken ble undersøkt opp til kulvert under Hjellvikvegen, og det ble funnet et gyteområde i bekken der større fisk hadde gytt (**Figur 11**). Kommunen opplyser at det er kjørt masser til Edwardsdalen, og det kan dermed være potensiale for avrenning til Valestrandselva.

Figur 10. Øverst: Mye vannvegetasjon på innløpet til Valestrandsvatnet gir skjul for ungfisk på steril elvebunn bestående av grus og sand. Nederst: På utløpet av dette reser (venstre bilde) kan det legges til rette for gyteområde med rensk og noen større blokker. Til venstre i høyre bilde ses hauger med mudder og jord som trolig har lagt seg i forbindelse med tidligere nedtapping av Kringastemma.

For å forbedre skjulmulighetene anbefales det å rippe/harve for å løse litt opp i elvebunn nedstrøms broa og ned til den store kulpen. Nedenfor denne er det mulig å etablere gyteplass, men da må det fjernes noe vannvegetasjon, silt og sand, mens grusen må ligge igjen. I dette området hadde fisk forsøkt å grave i sand og grus, og ifølge kartleggingen i 2012 var dette da et gyteområde, og har dermed trolig blitt siltet ned i ettertid. Andre anbefalte tiltak på strekningen er oppsummert i **Figur 11**.
