Retningslinjer for vedlikehald av Kossdalsvegen

På bakgrunn av ei synfaring vart det i november 2021 laga ei tilstandsvurdering av vegen, der ein del forhold vart peikt på. Dette dokumentet er meint å gje eit oppdatert oversyn, samt å gje nokre føringar for vedlikehaldsarbeidet framover, med utgangspunkt i at vegen er eit kulturminne, eit mykje brukt turområde og eit turmål og ein attraksjon i seg sjølv. Dokumentet tek for seg strekninga frå inste enden av Kossdalsvatnet til toppen av svingane, der vegen går gjennom steingarden. Grovt sett er det området som viser på biletet over.

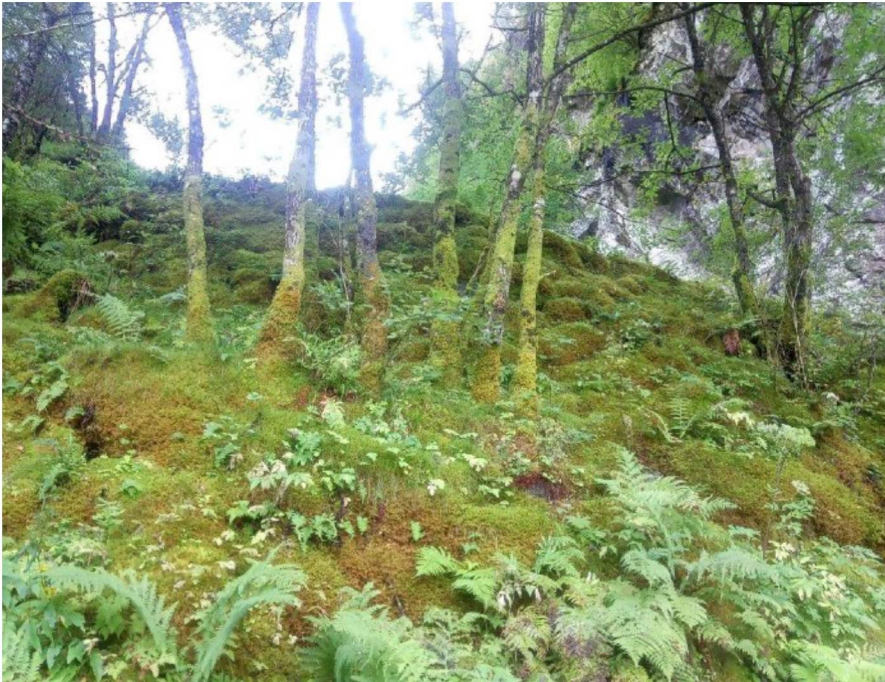
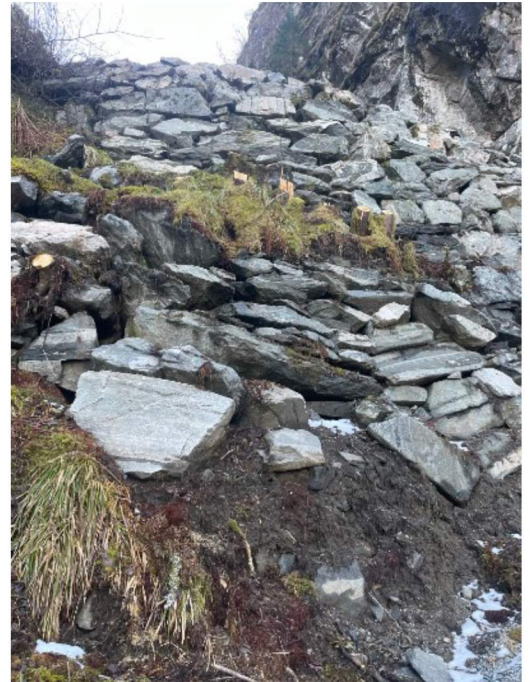
Murfoten under 4. svingen

Bileta viser muren under 4. svingen, biletet til venstre er frå synfaringa i 2021, biletet til høgre er frå 2023. Dei illustrerer godt kor vanskeleg det er å vurdere muren når han er dekt med vegetasjon.

Under 4. svingen er det ein høg mur, og i murfoten på denne kan ein sjå at det har vore noko rørsle. Det kjem til syne ved at steinane i området har ei uvanleg stilling, og det er unormalt store opningar og manglande kontakt mellom nokre av steinane. Dette har ikkje forplanta seg vidare i muren, så det er ingen deformasjon vidare oppover. Murfoten er murt med stor stein, og steinen ligg støtt, så det er ingen fare med tanke på klatring eller ferdsel der. Men ein bør likevel vera merksam på dette og følgja med framover om det er aktive endringar, for i så fall vil det kunna verta omfattande skade.

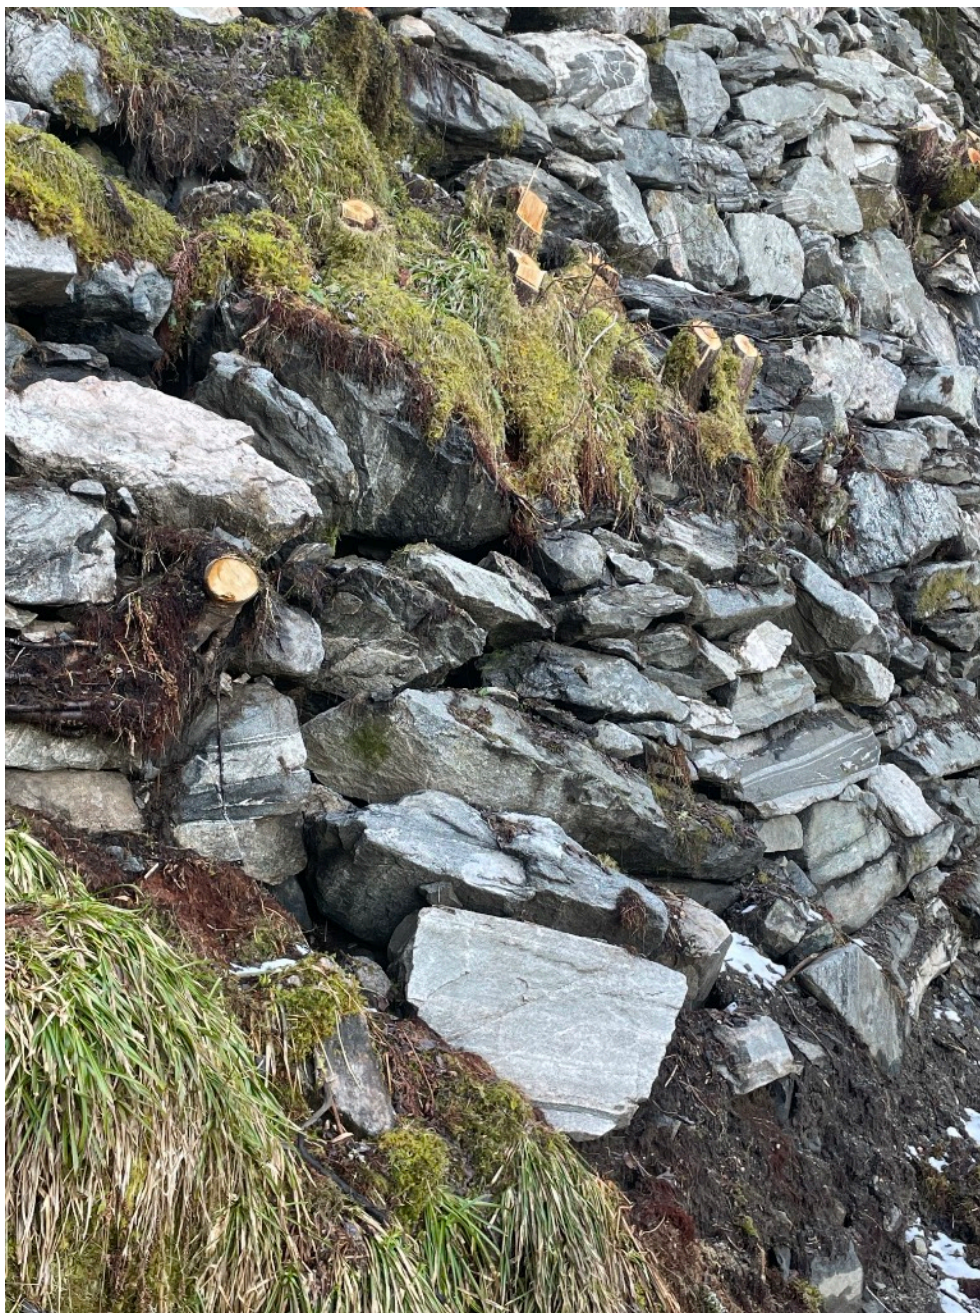
Biletet viser området der det har vore noko rørsle i murverket.

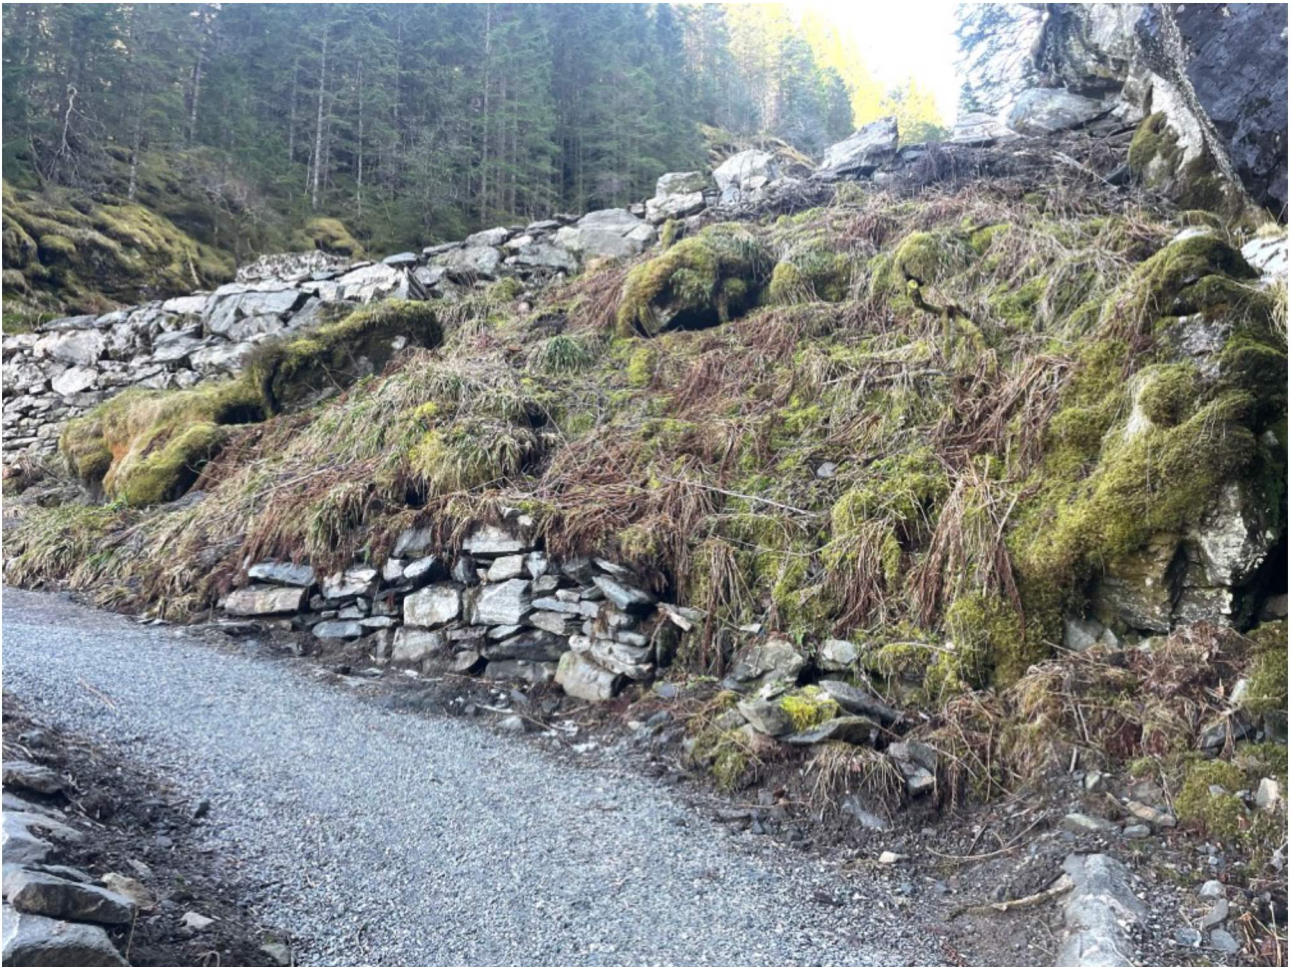
Biletet over viser muren i overkant av svingen. Han har nok vore murt bort til bergnabben i høgre kant av biletet, og har hatt til føremål å halda på massane bak og hindra at dei sig ned i grøfta og ut i vegbana. No er det nettopp det som har skjedd på denne staden. Ein bør ha som mål å retta opp i slike skadar, for med det vil ein leggja eit godt grunnlag for å halda framtidig skadenivå lågt, og ein vil kunna konsentrera seg om ordinært vedlikehald heller enn å måtta handtere ekstraordinære og uforutsette skadar.

4) Støttemur i 5. svingen

Omfanget av arbeidet her er av omlag same storleik som i 8. svingen, men det trugar ikkje veggen i same grad. Her er det viktig at ein ikkje berre pyntar på fasaden, men tek tak i sjølve årsaken til at det rasar ut. Bakmuren og ein del av massane bak bør fjernast, og bakmuren bør murast opp att dimensjonert for å stå i mot massane. Muren vart nok sett opp ut frå ei fagleg vurdering av at massane bak ikkje var stabile, og utrasinga har vist at det er tilfelle.

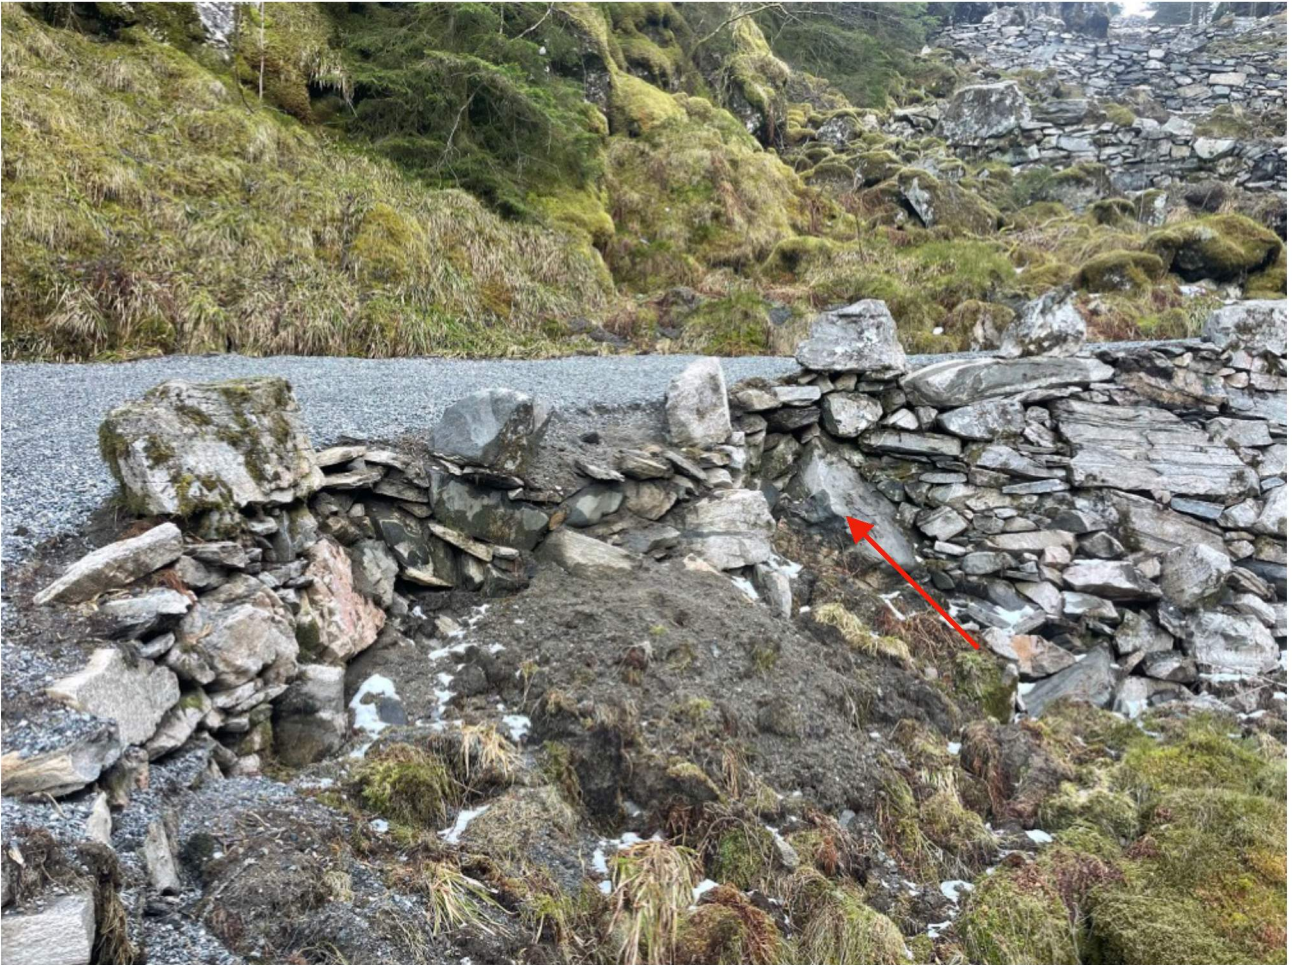
Biletet over viser muren og stabbesteinane i 8. svingen. På ein strekning på 3-4 m har murfoten svikta, og muren har sege ut og ned. Dette viser att i vegbana som ein deformasjon, og ein ser denne midt i biletet. Det kan sjå ut til at muren har rakna opp til ein stor stein (markert med raud pil), men årsaka er ikkje så godt å seia noko om, for sjølve murfoten er dekt over av reinskemassar. Dette partiet er ustabilt, og både muresteinar og stabbesteinar står på skrei. Som ein ser av biletet er det ikkje særleg høgt utfor her, så det er ikkje stort potensiale for personskade eller vidare skade på vegen. Slik sett er det ein relativt ukomplisert skade å retta opp i.

3) Vegmur i 8. svingen

Her må ein forventa at skaden vil utvikla seg vidare, slik det ofte gjer når banda i ein mur slepper taket. Her bør reinskemassane fjernast, slik at ein kjem til murfoten og får oversyn over situasjonen. Same krav til utføringa bør stillast her som der veggen har rast ut.

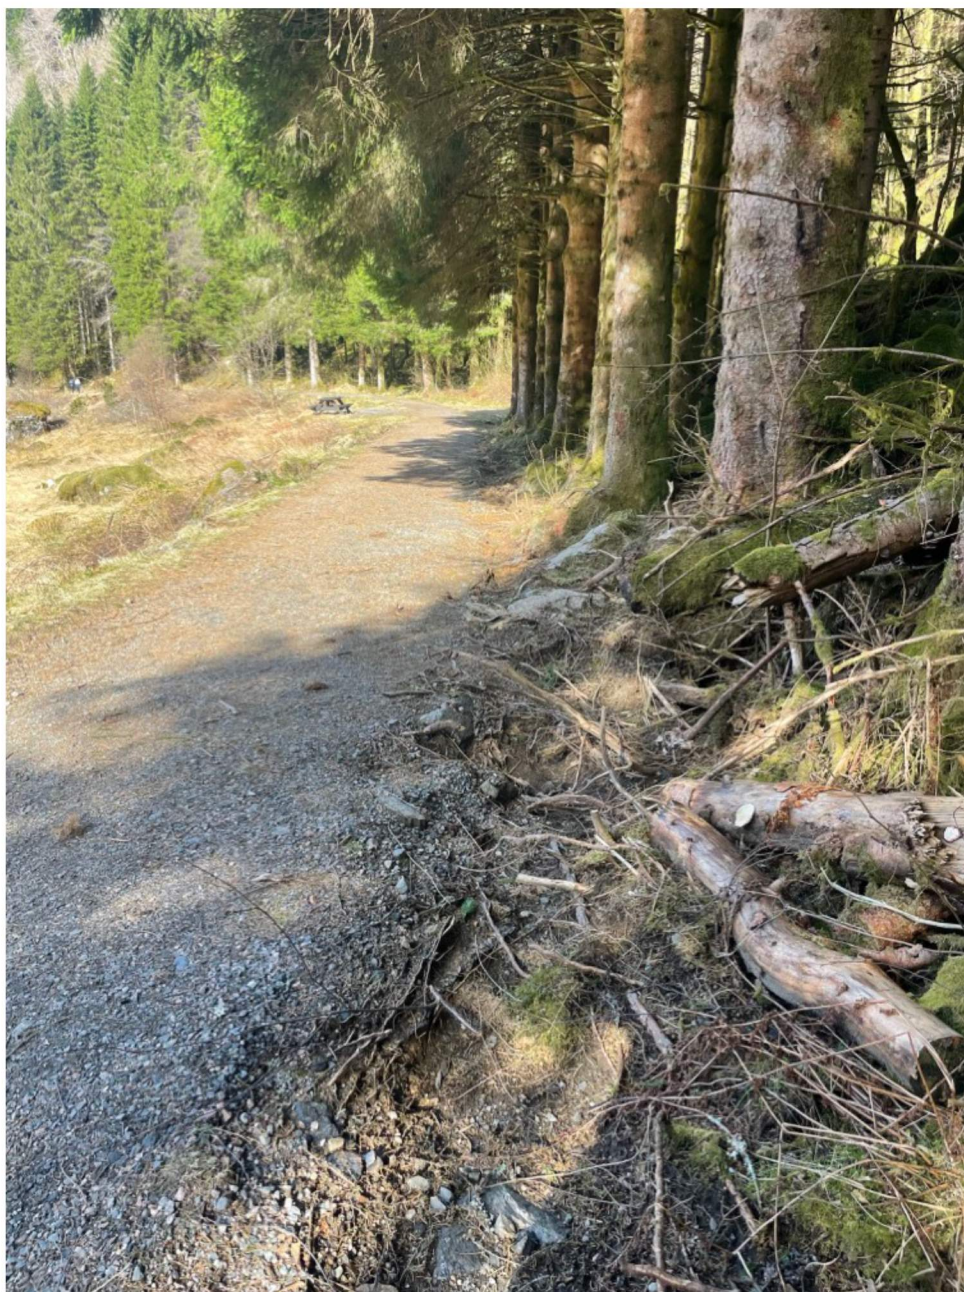
Eit forhold som skapar vanskar for grøftereinskinga, er granene som er planta tett på vegen, sjå biletet på forrige side. Dette gjeld særleg strekninga mellom vatnet og svingane. Desse granene er kanttrelle som veks kraftig, og rotsystemet arbeider seg inn i vegen. Som biletet viser, blokkerer røtene grøfta og leier vatnet inn i vegen. Vatnet grev i grusen og påfører vegen skade. Desse trea utgjer ein viss risiko for meir omfattande skade dersom dei skulle rotvelta. På vegen innover dalen

ser ein at granene er nokså utsett for rotvelt, sidan vinden vert så kanalisert, og ein finn mange døme på tre i vegkanten som har rotvelta. Dei vil kunna dra med seg delar av veggen om dei går over ende, og eventuelt riva ut delar av veggen om dei legg seg over veggen.

Frå eit vedlikehaldsperspektiv bør trea ryddast vekk i eit belte langs veggen, og dette vil også gagna utsiktsforholda på veggen.

- Ein bør ha ein plan på lengre sikt om å få fjerna trea i eit belte på minst 5 meter frå vegen, for å unngå skade på vegen ved rotvelt og for å gjera det mogleg å reinska opp i grøftene. Dette gjeld særleg strekninga nedom svingane.

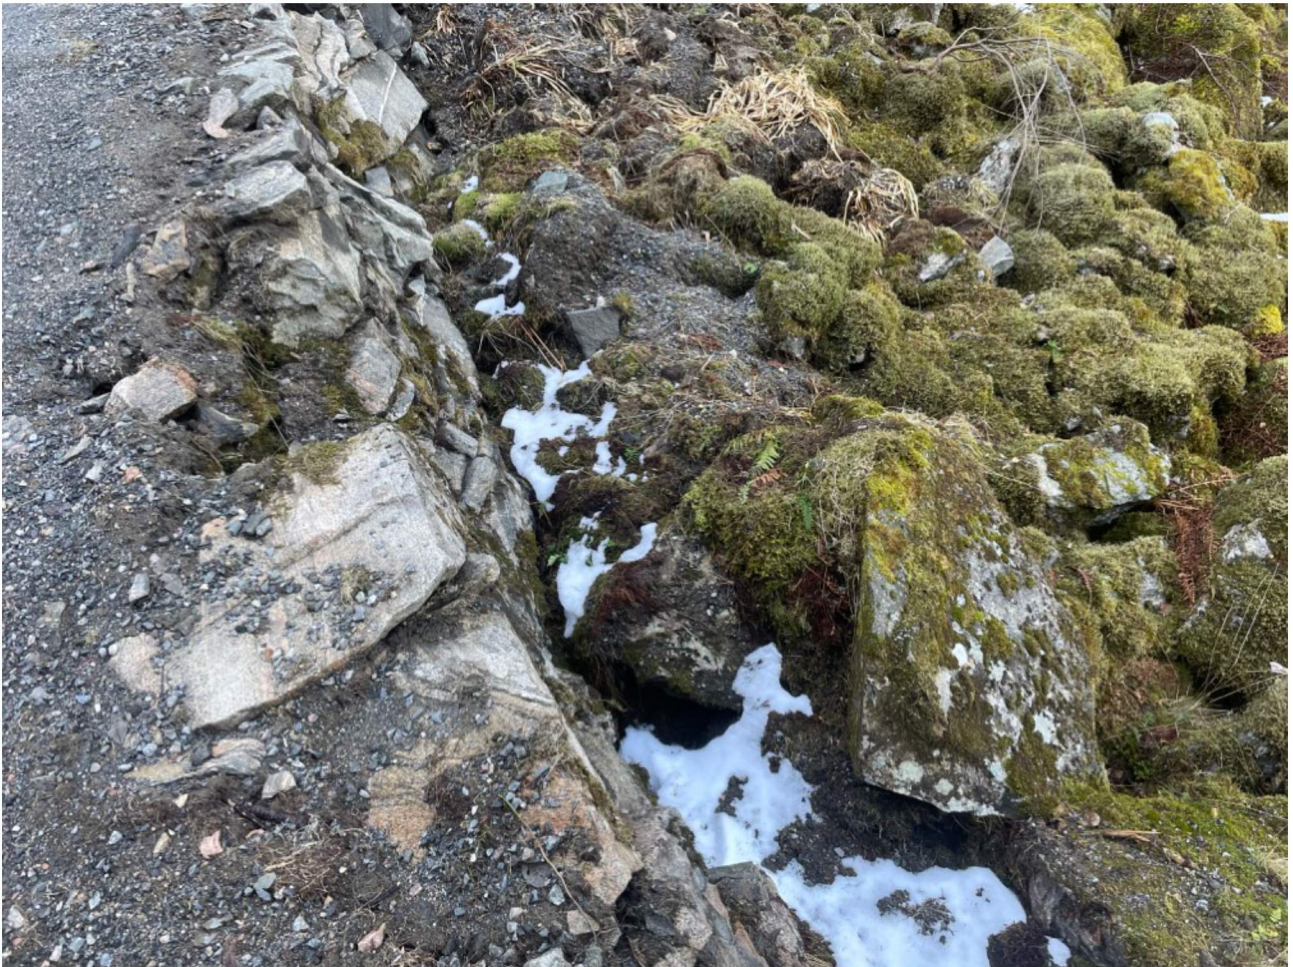
I vegkanten ser me ei grop der stabbesteinen ein gong stod. Det er godt mogleg det er ein av steinane like nedanfor som har vorte kvelva utfor.

5) Stabbesteinane

Veggen vert no nesten utelukkande brukt av fotgjengarar, så stabbesteinane har ikkje same funksjonen som sikring som før. Det er likevel ynskjeleg å få på plass att dei steinane som manglar, det ville gjeve veggen eit løft som kulturminne og attraksjon. Dei fleste steinane vil nok finnast i nærleiken, og det bør vurderast om dei skal boltast fast så dei får stå i fred.

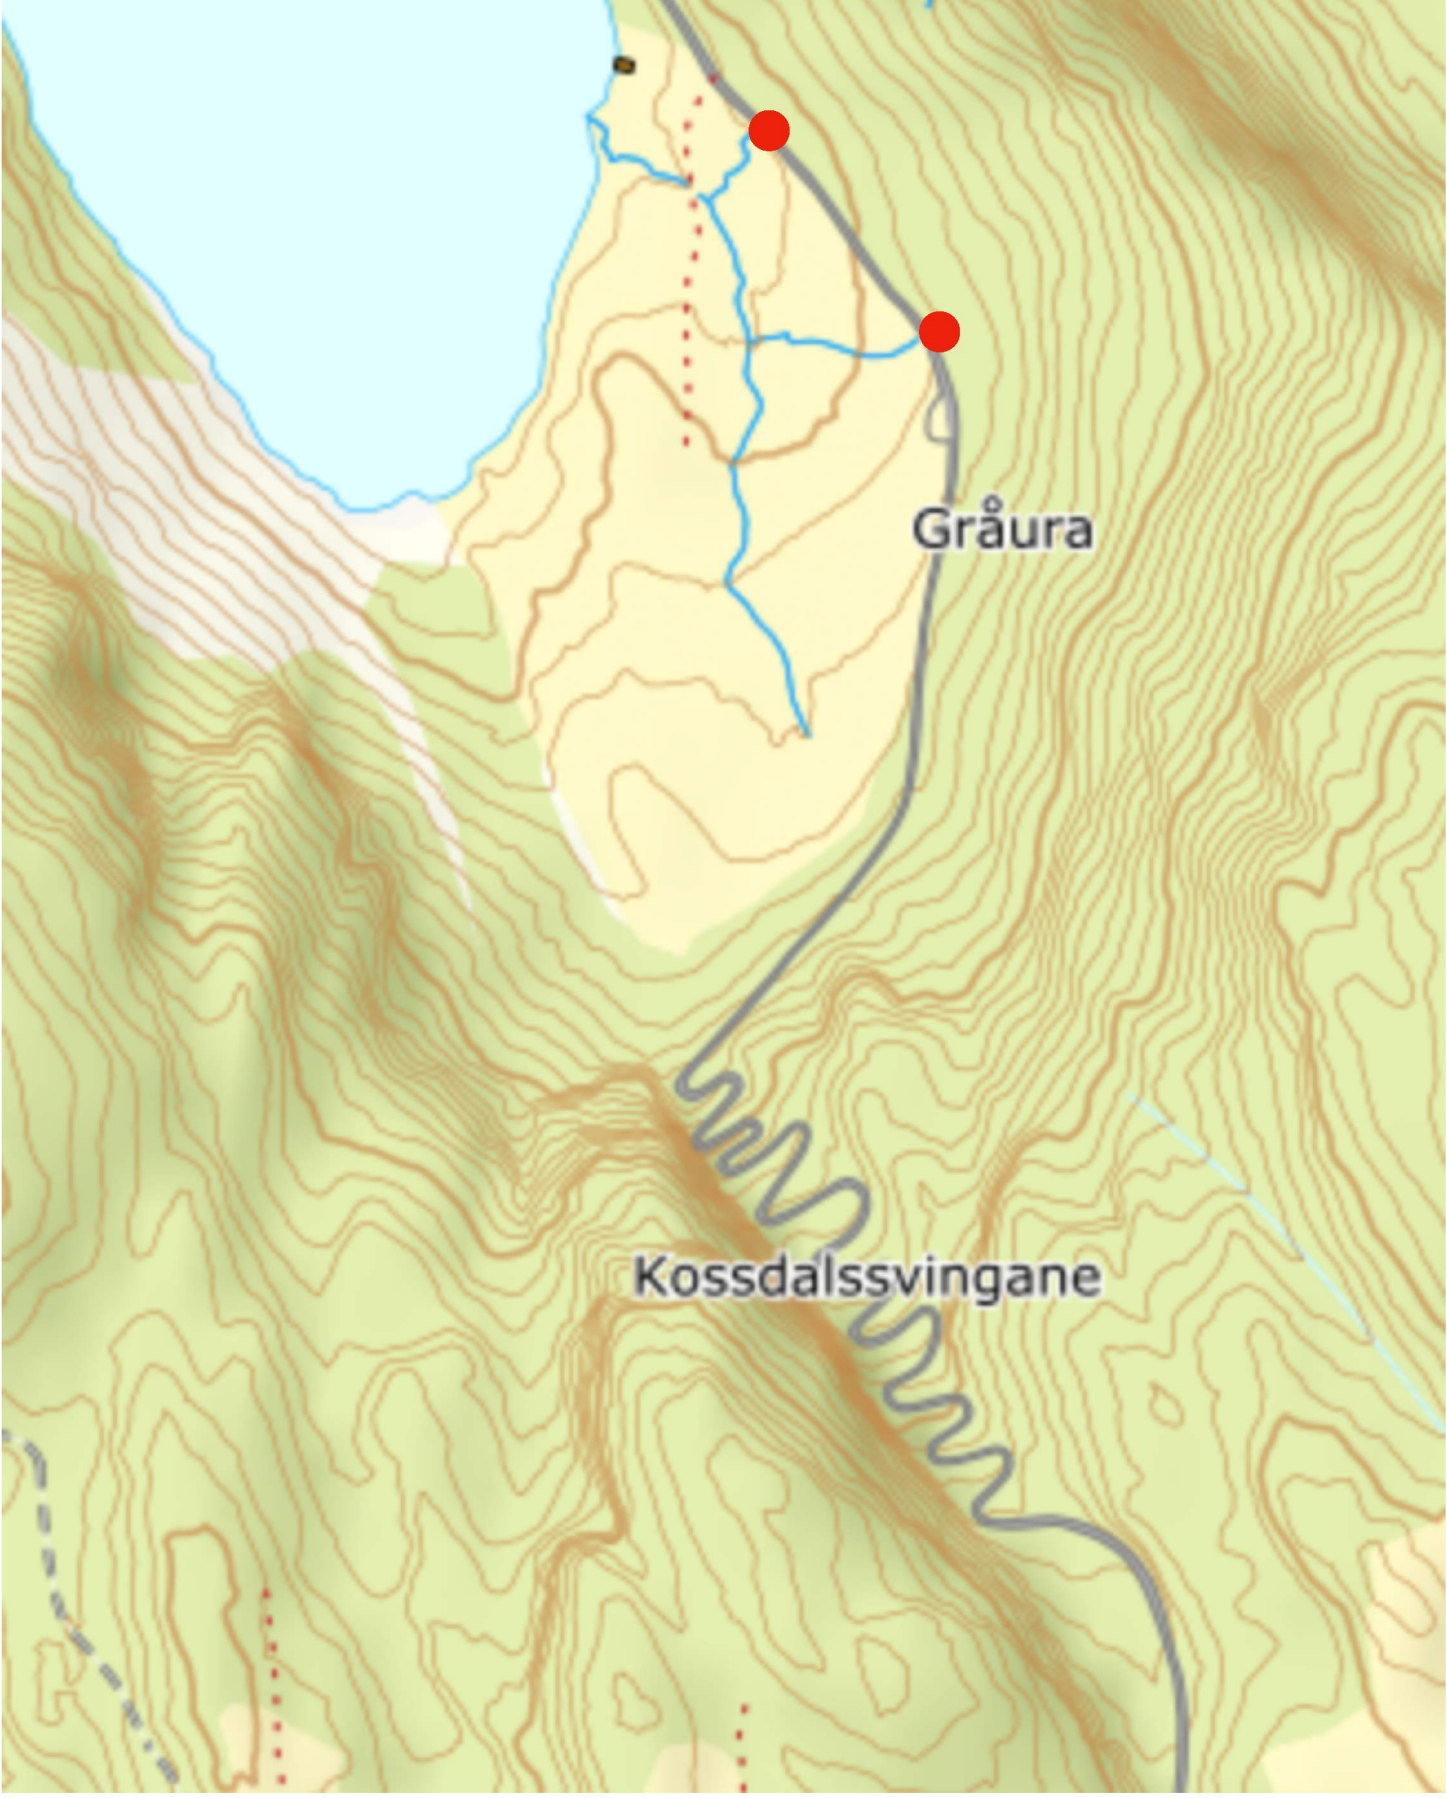
● Stikkveiter som gjerne bør få ekstra ettersyn

- grøftene bør reinskast for vegetasjon, lausmassar og greiner, slik at vatnet får renna så fritt som råd og verta leia utanom vegen.
- Det er nokre stikkveiter som leier vatnet gjennom vegen. Desse bør vera særskilte kontrollpunkt, for dei vert lett tetta til av kvist og anna som vatnet fører med seg. Desse er avmerkte på det vedlagte kartet.
