# VERDIVURDERING

## OLSNESØEN

**Ulvsnæsøy, 5285 BRUVIK**

Oppdrag nr: 319

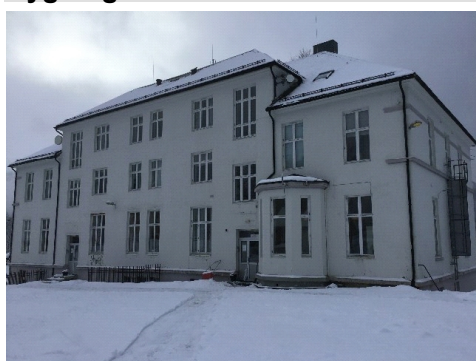
### 3.4.1 Hovedbygget

Antatt drenering fra byggeår. Det påvises endel saltutslag/fuktgjennomslag i grunnmur, noe som er en indikasjon på svekket drenering.

Fasader har endel slitasje og må utbedres eller sikres snarest. Engelsk hulmur er utsatt for soppangrep om den får tilført fuktighet over tid. Her er det utett fasade.  
Over flere vinduer er puss og murverk løsnet. Dette må sikres.

Endel vinduer med råte og malingsslitasje.

Vedlikehold ol: Noen eldre slitte takvinduer.

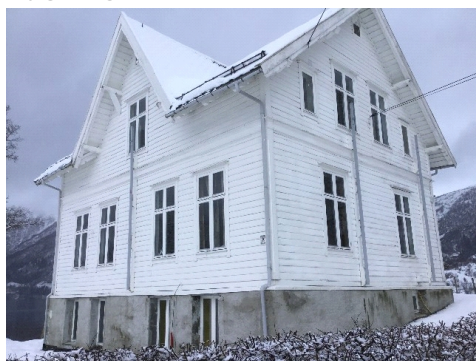
### 3.4.2 Styrrerbolig Bygg A

Vedlikehold ol: Utvendig slitasje i maling og puss.

Vedlikehold ol: Dårlig lufting på kledning.

Vedlikehold ol: Noe råte og slitasje i vinduer.

Vedlikehold ol: Skjevheter og knirk i gulvene.

Vedlikehold ol: Vi anbefaler mekanisk avtrekk fra våtrom.

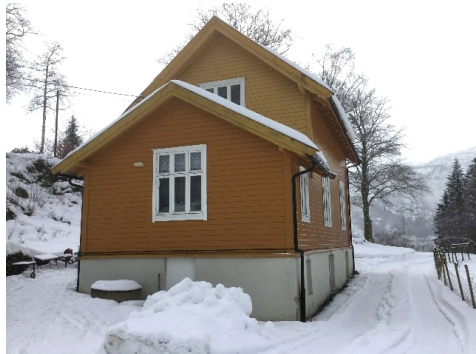
### **3.4.3 Båtførerbolig Bygg B**

Yttertak med sperr og sutaksbord, tekket med skifer.  
Vedlikehold ol: Ytterteking fra byggeår. Vi har ikke fått opplysninger om at yttertaket er omspikret eller på annen måte vedlikeholdt.  
Råteskade i vindskier og loddbord.

Isolerglass i trekarmen fra 1992 og 1994 i hovedetasjer.  
Vedlikehold ol: Enkelt vindu i kjeller. 1 punktert glass på befaringsdag.

Veluxvindu i øverste etasje.  
Vedlikehold ol: Veluxvindu er slitt.

Kjøkkeninnredning med malte profilerte fronter. Heltre benkeplater. Fliser over benk. Her er komfyr, ventilator og oppvaskmaskin. Spiseplass.  
Vedlikehold ol: Vannskadet sokkel.

Bad med gulvbelegg og baderomsplater. Her er dusjgarnityr, wc og servant.  
Elektrisk avtrekk.  
Enkelt vaskerom i kjeller med sluk i gulv.  
Vedlikehold ol: Eldre slitt bad som anbefales oppgradert.

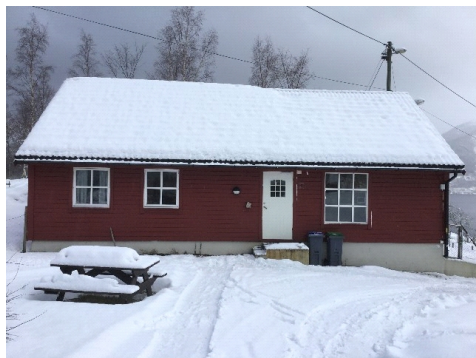
### 3.4.4 Bolig Bygg E Skomakerbygget

Vinduer: Isolerglass i trekarmer.  
Vedlikehold ol: Slitte vinduer i 2. etg/ gavlvegg.

Overlys og takluker: Veluxvinduer i ene takside.  
Vedlikehold ol: Slitte Veluxvinduer.

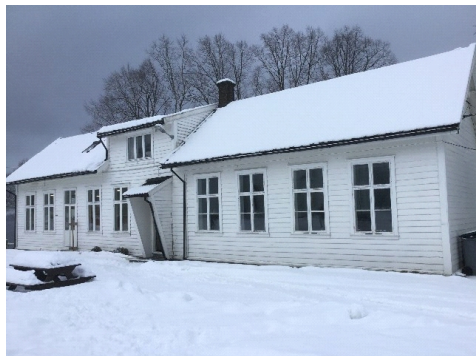
### 3.4.7 Klubben

Vedlikehold ol: Skjeve gulv med bæring som avviker fra dagens standard.

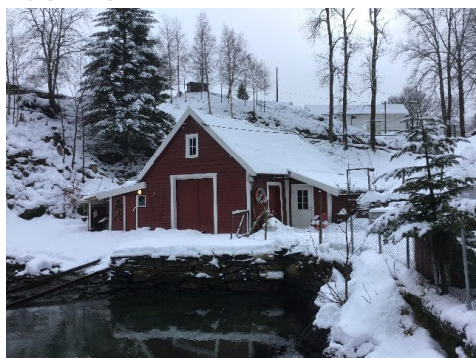
### 3.4.19 Naust

Yttervegger: Opprinnelige trekonstruksjoner i eldre del, bindingsverk med malt enkeltfalset kledning på resten.  
Vedlikehold ol: Noe råteskader i trekonstruksjoner.
