MANGER KIRKE OPPRETNING OG STABILISERING

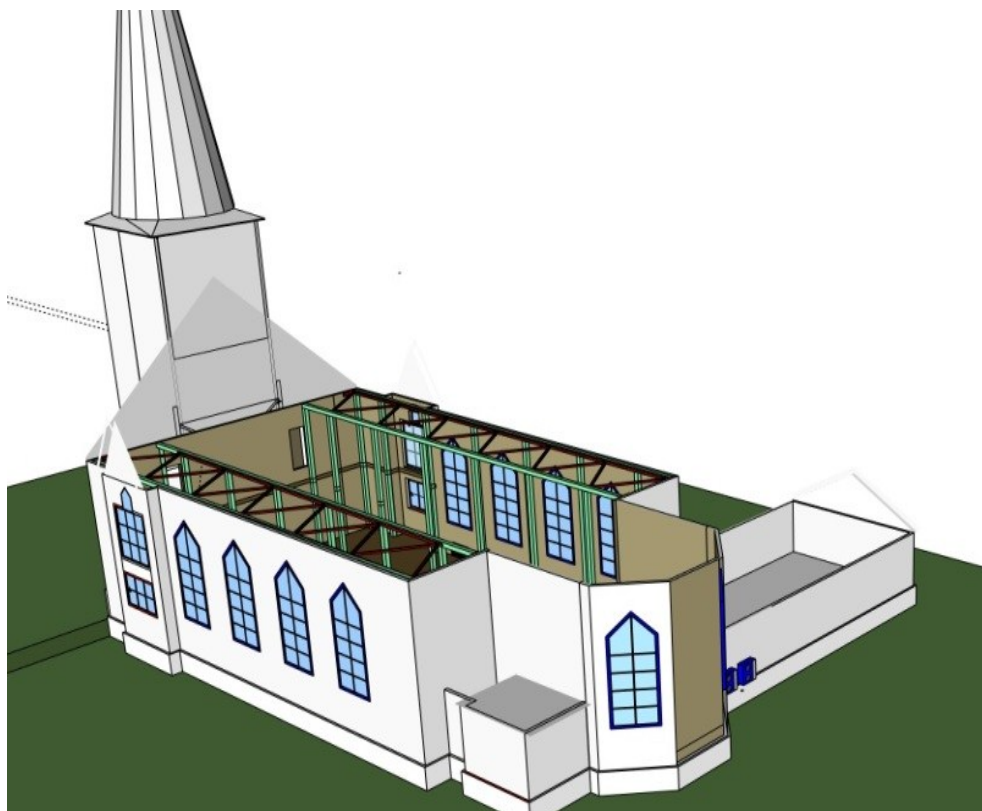
Figur 1. Horizontal gitterdrager langs yttervegger

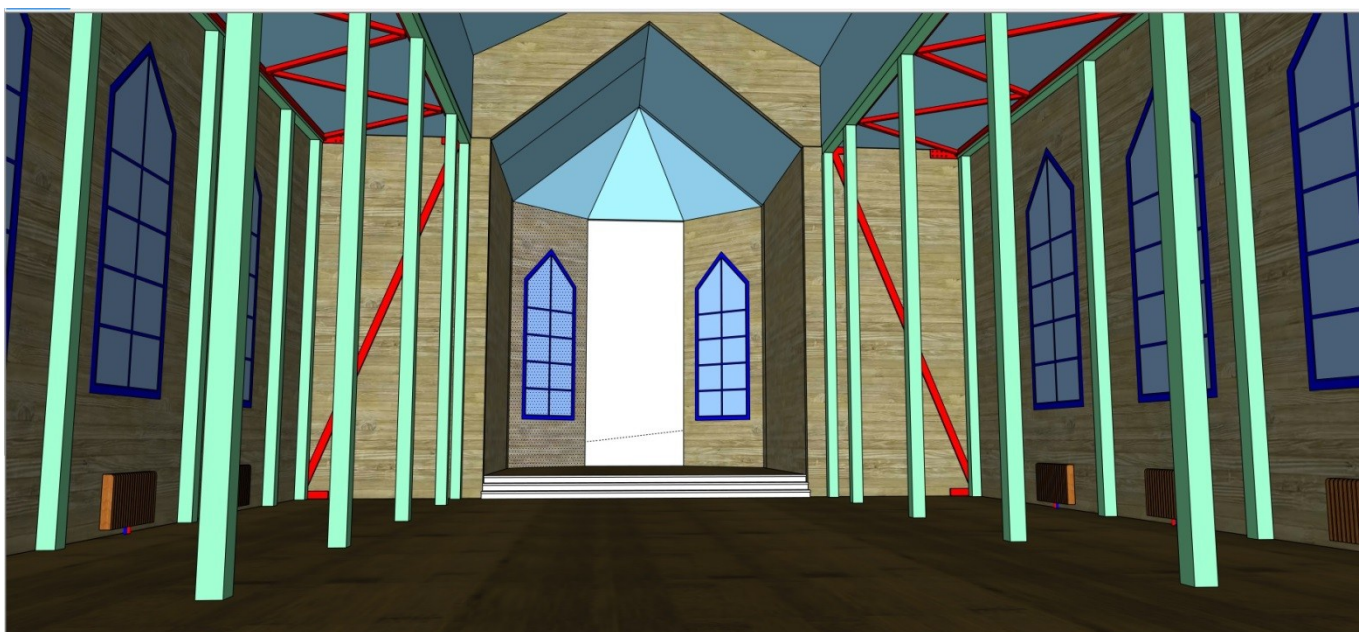
Figur 2. Nytt innvendig bæresystem markert med rødt

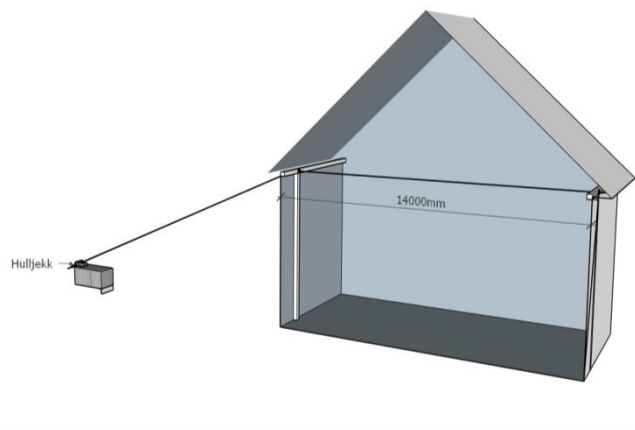
Figur 5: Løsning for oppstramming av kirken

Den prosjekterte løsningen går i korthet ut på at en ved hjelp av 6 stk wirer og hulljeker trekker kirken tilbake så langt det er forsvarlig.. (se fotovedlegg) (Dette må foregå med stor forsiktighet for å minke faren for sprekkdannelser) Når kirken er trukket tilbake, monteres det stålavstiving i gavlveggene og i taket. (se fotovedlegg) Disse festes på strategiske punkter som sikrer stabiliteten. Stålstagene vil deretter bli kledd inn i tre og malt i samme farger som søylene i kirka. (Riksantikvaren ønsker også at det utarbeides et alternativt forslag til sikring ved hjelp av forsterkede elementer i tre. Akasia mener at en innebygget stålkonstruksjon vil være den løsningen som både utseendemessig og styrkemessig vil være å foretrekke)

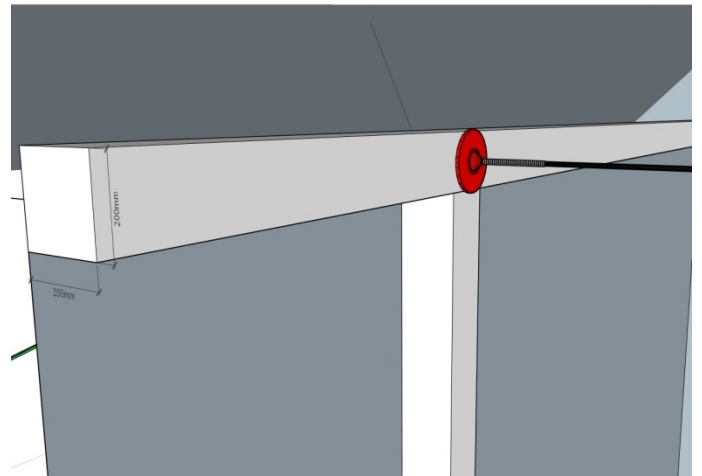
Figur 3: Anslag mot drager i yttervegg

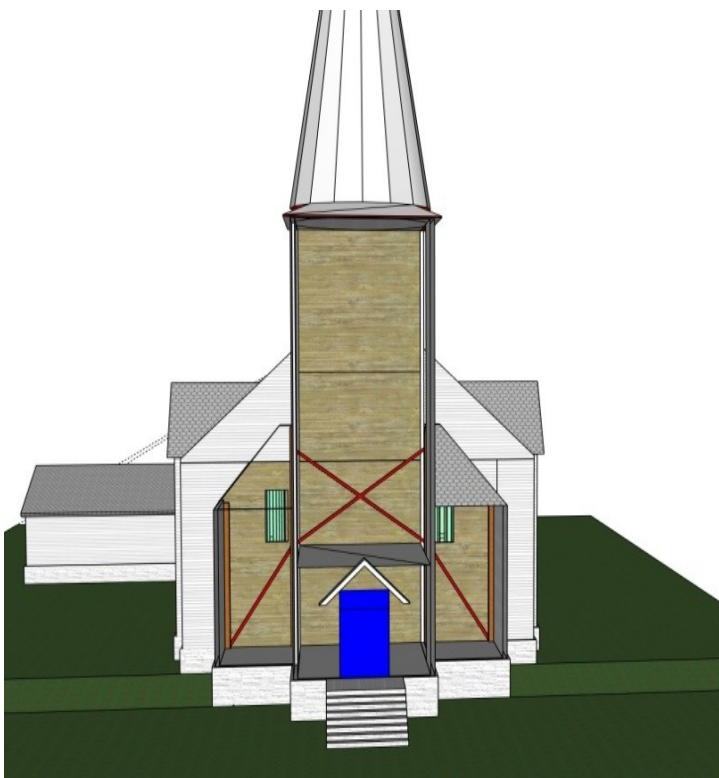
Figur 4: Avstiving av gavl ved klokketårn

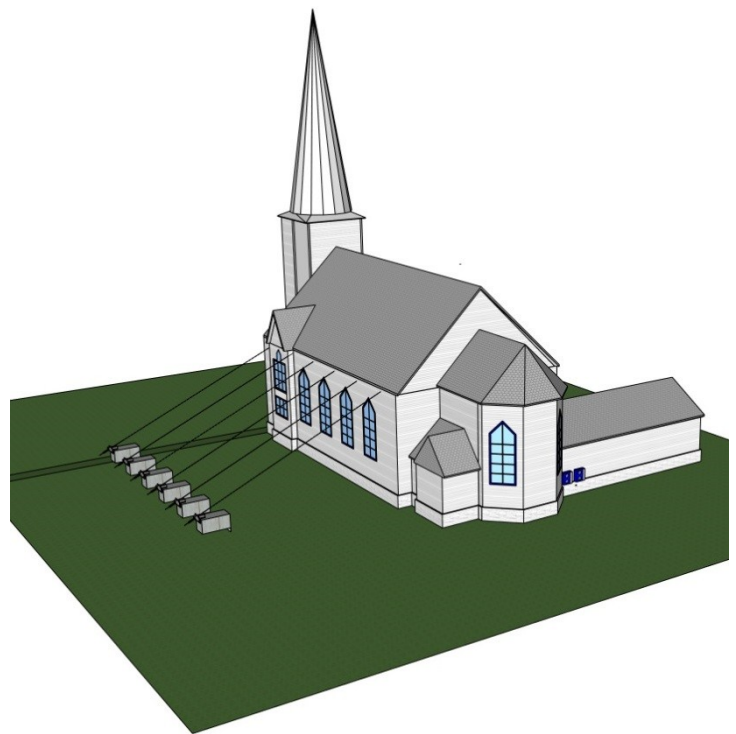
Figur 5: Oppstramming av bygningskroppen med hydrauliske jekker
