Akasia

## **Tilstandsrapport 2014**

### **Manger kirke**

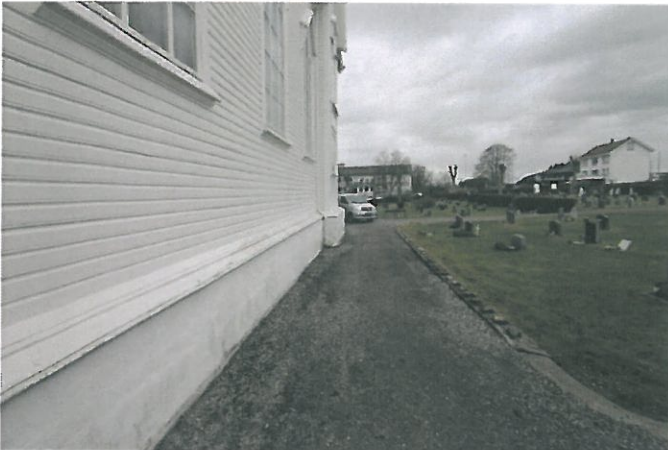
Kirken har grunnmur av bruddstein, og er pusset på både innside og utside ([Figur 1](#) og [Figur 2](#)). Innvendige søyler hviler på langsgående dragere som igjen er fundamentert på grunnmuren av bruddstein.

Hvis vertikalavviket i ytterveggene skulle forklares ut fra svikt i grunnforholdene, var det å forvente at setningene i grunnmuren skulle være svært store. Dette ville i så tilfelle også gjenspeile store avvik på gulvet inne. Undersøkelsen viser imidlertid at det ikke har vært vesentlige bevegelser i grunnmuren. Muren er så godt som fritt for riss og setningsskader både

Figur 1. Grunnmur sett fra utsiden (østre langvegg)

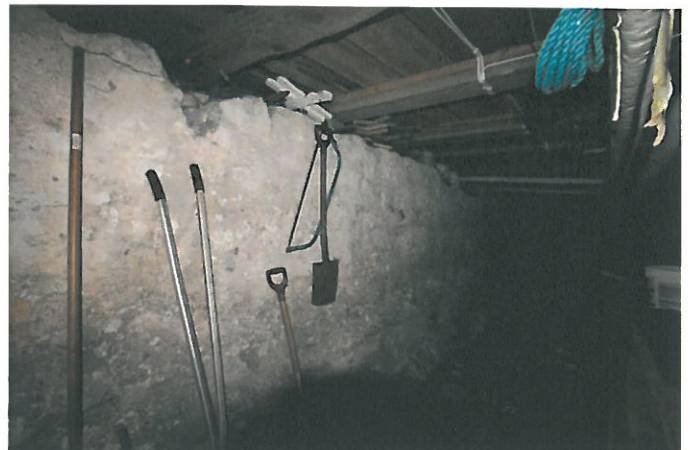
Figur 2. Grunnmur sett fra innsiden (østre langvegg).

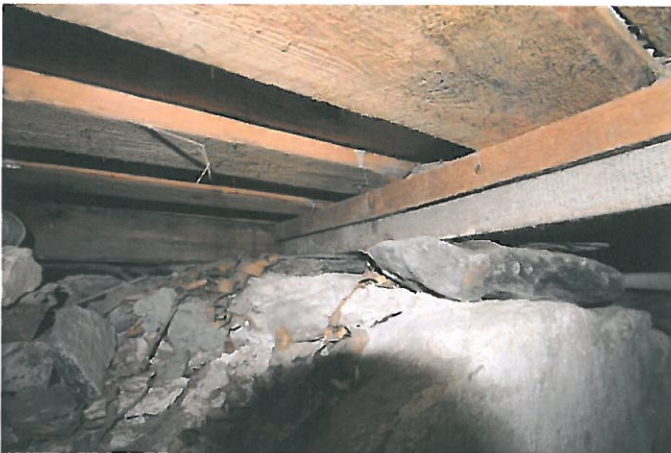
Kirken har yttervegger i laftet plank. På innsiden av ytterveggene er det bærende søyler for takverket. I tillegg er det to søylerekker i kirkerommet som tar last fra taket. Søylene har en lengde på ca. 7500 mm. Taket er utført med langsgående åser som hviler på sperrebind av typen saksesperrer med senteravstand 3600 mm. Søylene som bærer taket hviler på langsgående bjelker i gulvet, som er opplagret på bruddstein i blindkjeller. Det er god tilkomst i blindkjelleren og bærekonstruksjonen er synlig ([Figur 3](#)).

På vår befaring i kirken fokuserte vi særlig på fundamentene på østre side i blindkjelleren. Det var på denne siden vi forventet eventuelle svikt i bærekonstruksjonen. Undersøkelsen avdekket ingen forekomst av råte i bærende konstruksjoner. Treverket ansees som godt luftet, og vår undersøkelse avdekket ingen vanninntrenginger eller lekkasjer. Det var tegn til fukt i gulvet ved inngangsdøren. Dette ble forklart med at sluken utenfor døren tidvis kunne gå tett, med den følge at vannet trengte inn gjennom døren. Dette forholdet synes ikke å ha særlige konsekvenser for bærende konstruksjoner.

Figur 3. Bærekonstruksjon fundamentert på bruddstein

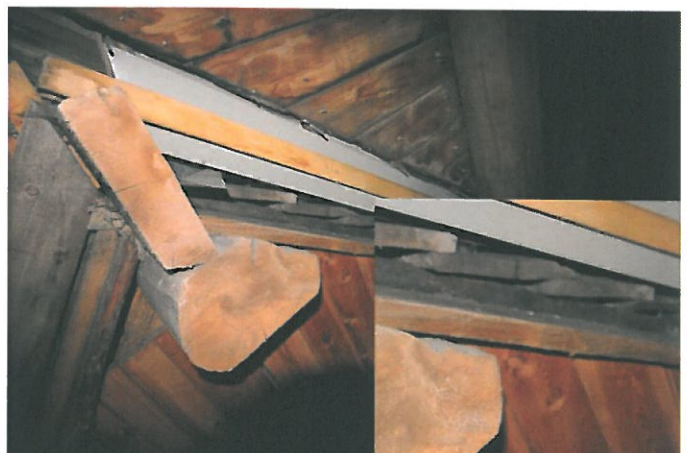
direkte på åsene i vertikalretningen. Dette har dårligere avstivende virkning enn langsgående suete bord, da sutaksbordene får mindre kontinuitet i lengderetning av bygget. På vestsiden er det lagt suete bord oppå det opprinnelige sutaket. Bordene er festet til underliggende sutak (Figur 4), og har ikke samme avstivende effekt som om bordene var festet direkte på vertikale lekter oppå åsene. Takflaten anses å ha begrenset stivhet mot store vindlaster.

Figur 4. Langsgående sutak montert oppå underliggende bord av stående over- og underliggere.

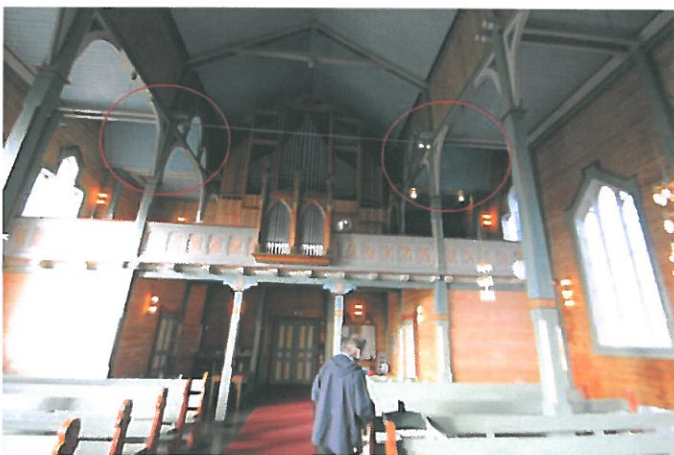
Den horisontale delen av himling i kirkerommet har en bredde på 3250 mm over begge sideskipene. Himlingen brytes på hver side ved takarkene bak i kirkerommet (Figur 5), og får dermed ikke en sammenhengende flate fra gavl til gavl. Dette svekker bygningsdelen som avstivende element.

Figur 5. Brudd i horisontal himling

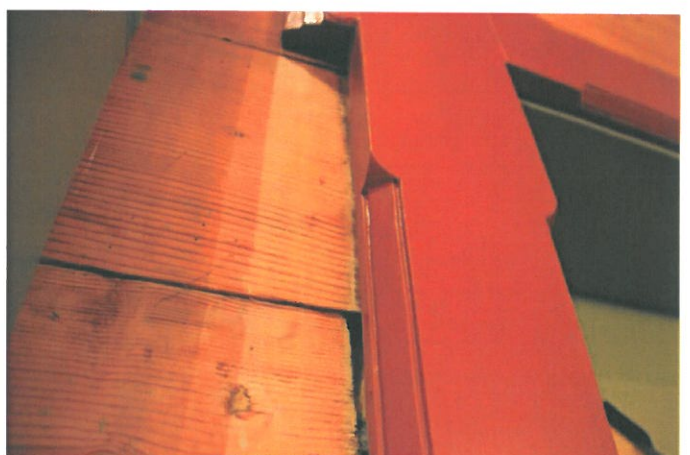
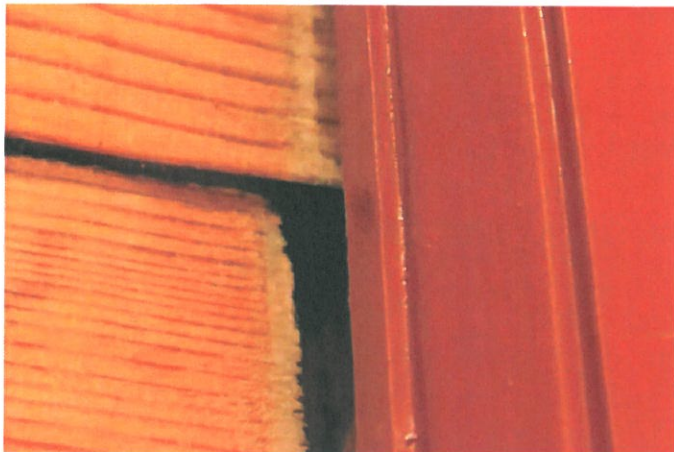
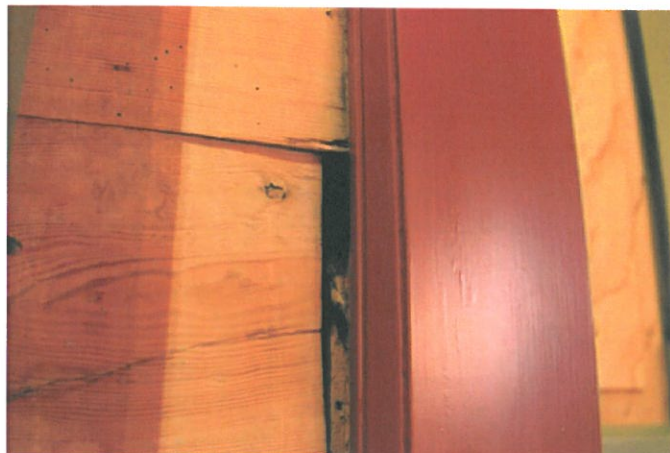
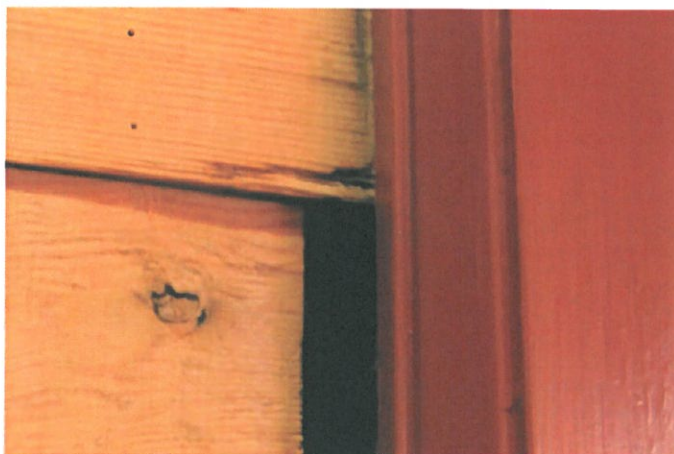
Det er oppsiktsvekkende at også gavlveggen dras mot (nord-) øst. Målinger i gavl mot sør viser et avvik på 13-14 cm i retning øst. Ved døråpning til våpenhus, synes denne forskyvningen å komme til syne (Figur 6 til 9). Gavlveggen får begrenset last fra taket, da disse lastene i hovedsak ledes ned på selvstendige søyler via saksesperrene. Dette gir mindre friksjon mellom lafteplankene, og bidrar til, sammen med fravær av dømlinger (Figur 10), at lafteplanken glir i forhold til hverandre.

Figur 6. Horisontale forskyvninger i gavlvegg ved dør fra våpenhus

Figur 7. Horisontale forskyvninger i gavlvegg ved dør fra våpenhus

Figur 8. Horisontale forskyvninger i gavlvegg ved dør fra våpenhus

Figur 9. Horisontale forskyvninger i gavlvegg ved dør fra våpenhus

Vi ser i første omgang for oss en løsning som kan stabilisere gavlveggene slik at disse holder igjen videre bevegelse i kirken.

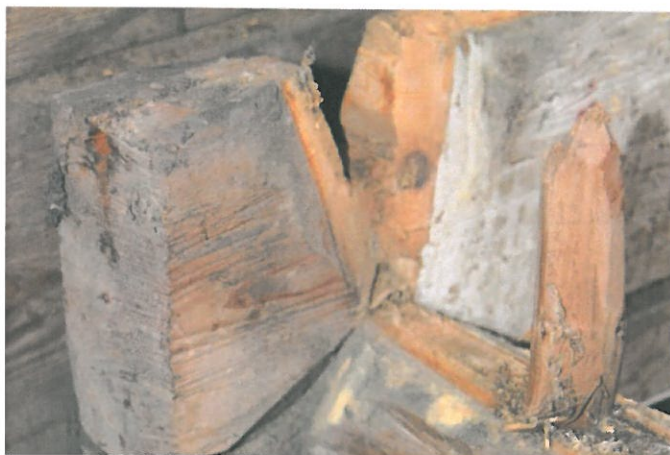
Figur 10 Eksempel på dømling i lafteverk

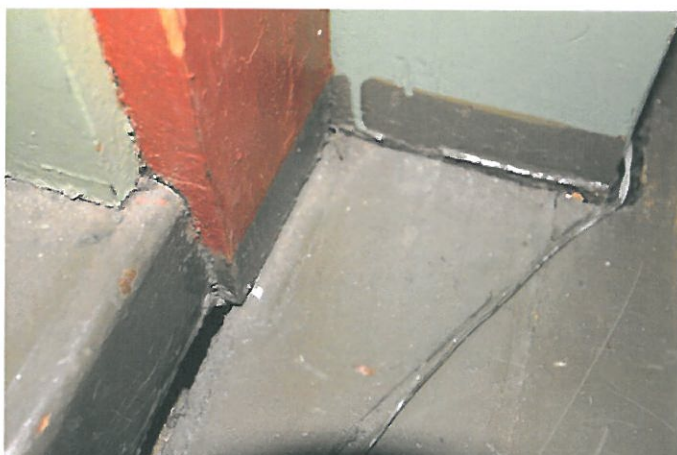
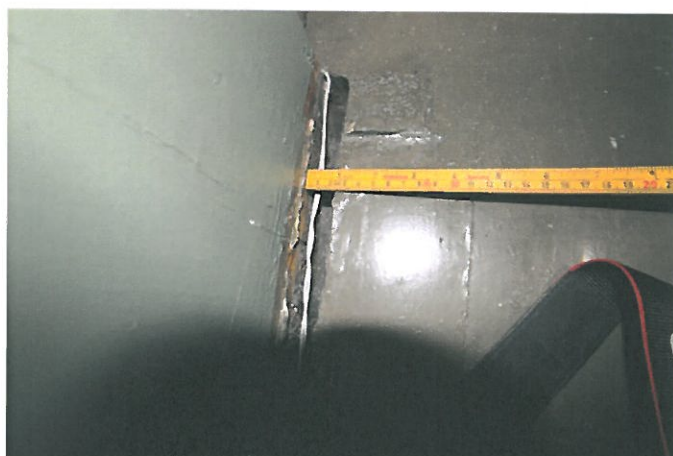
Sprekken på galleriet (Figur 11 og 12) var årsaken til bekymringsmeldingen for bygget. Det ble antydnet at sprekk på 2,3 cm hadde oppstått plutselig. Undersøkelsen viser at sprekk nok har vært der en tid. Gulvbordet som tidligere var skjult under dørlisten er blitt malt etter at forskyvningen har funnet sted (Figur 11). Dette utelukker ikke at det allikevel kan ha vært en bevegelse i gulvet, og knakelydene signaliserer at det er spenninger i konstruksjonen. Det kan i imidlertid konstateres at sprekk har vært der før gulvet ble malt siste gang.

Figur 11. Sprekk på galleri

Figur 12. Sprekk på galleri

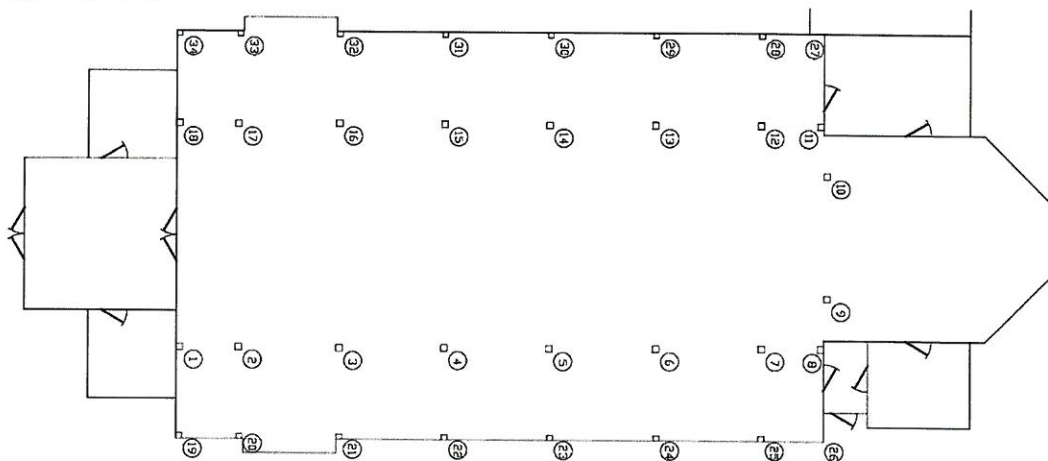
### Målepunktskart:

Måleresultater fra 2006 viser tre målepunkter som avviker fra de øvrige ved at de har forskyvning motsatt veg (målepunkt 22, 23 og 25). Dette gir en forskyvning på omkring 200 mm i disse punktene i 2014. Måleverdiene antas å være **feilplotting** når dataene har blitt overført fra totalstasjonen, og er ikke tillagt betydning i rapporten.
