GEOLOG AS

Vurdering av geologiske risiko for planlagt driftsbygning på G/Bnr. 106/17,
Fonnebost, Alver Kommune

Rev.	Dato:	Utført av:
1	05.03.2021	Øivind Eikefet, cand real. Geologi oivind@geolog.as

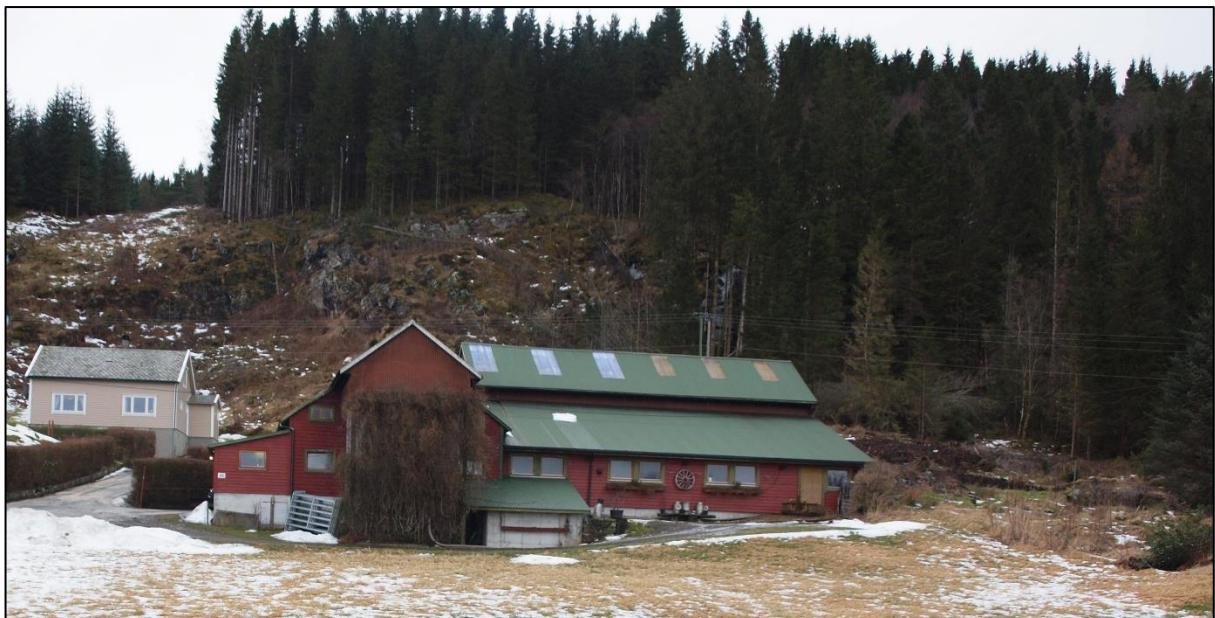
Området hvor bygningene er plassert utgjør en hylle i terrenget. Denne består av et tynt lag av løsmasser som har blitt beplantet av gran. Trærne nærmest bygningene er fjernet grunnet kraftlinjer (fig 2-9).

Figur 2-9. Den planlagte driftsbygning er lokalisert til høyre for driftsbygningen.

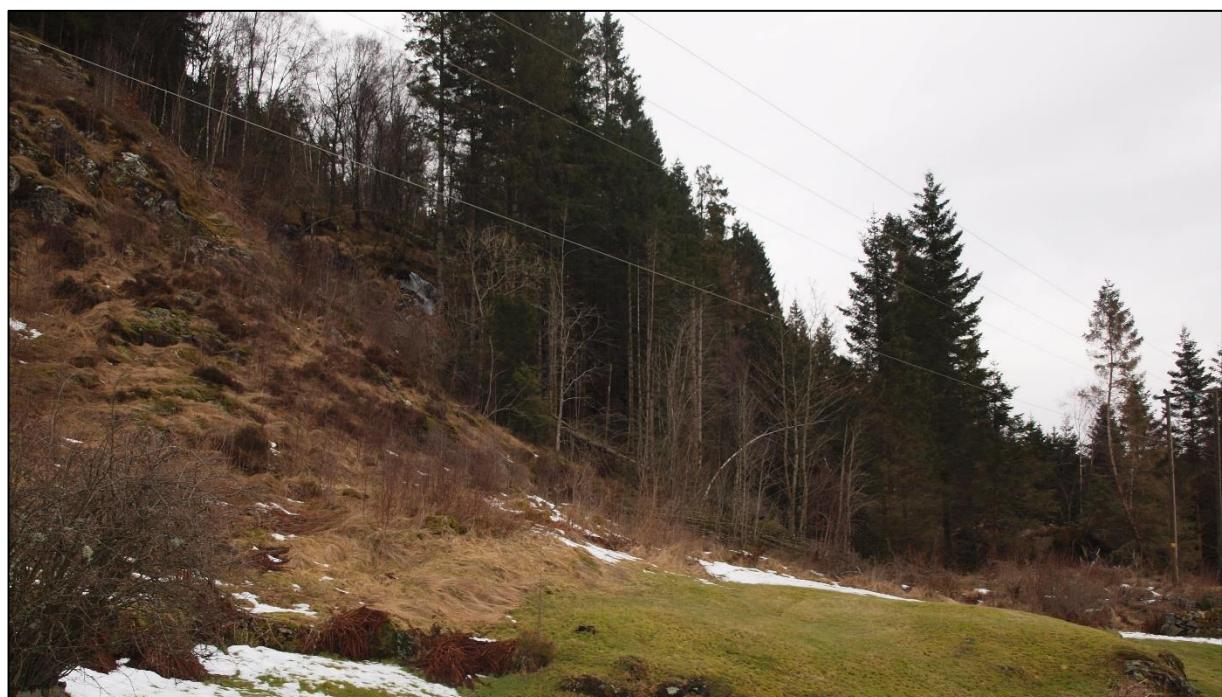
I skråningen sørvest for bygningene er skogen fjernet (fig 2-10). Dette området har mindre skrenter i veksling med et tynt lag av løsmasser.

Figur 2-10. Overgangen mellom det flatere partiet ved bygningene og skråningen i vest.

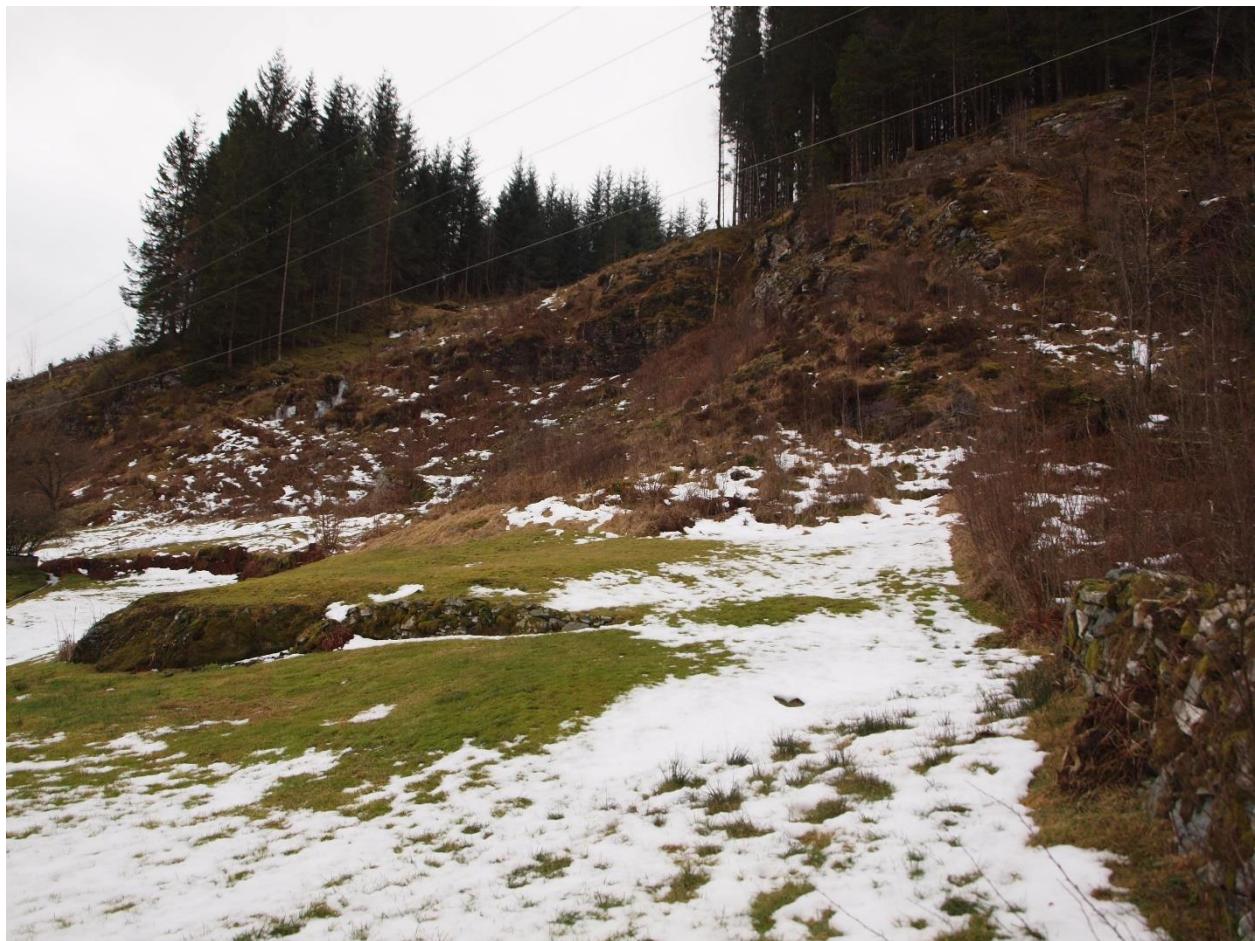
Figur 2-11. Området sørvest for bygningene.

Det har ikke blitt registrert steinsprang fra skråningen mot vest. Det er heller ikke observert løst materiale i overflaten vest for bygningene i tunet på G/Bnr. 106/17.

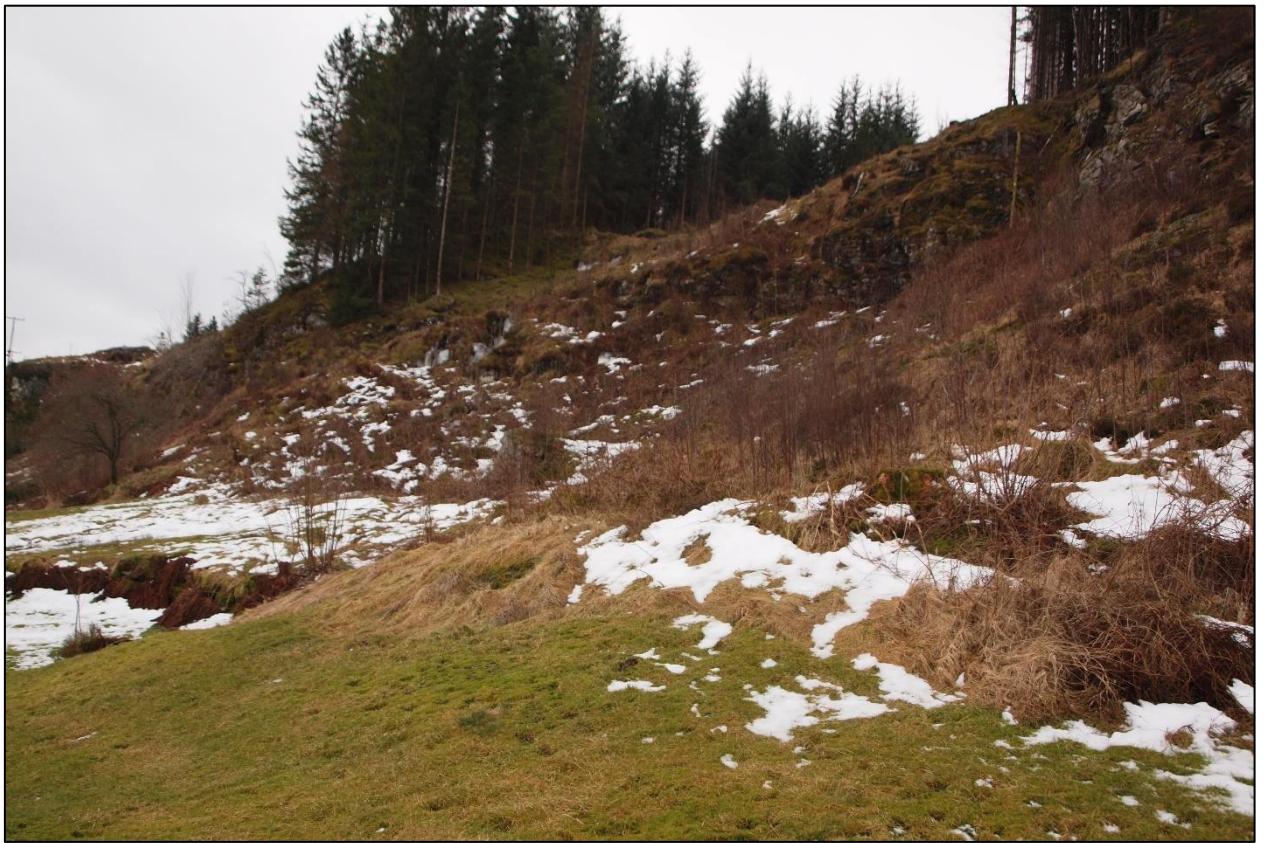
Figur 3-2. Området hvor NVE/NGI har angitt aktsomhet for jord og flomskred.

Grunnet lite løsmasser og god drenering i området mangler grunnlaget for at det skal oppstå jord- og/eller flomskred.

Det er ikke grunnlag for at jord- og/eller flomskred er aktuelt for planlagt driftsbygning eller for området for de nåværende bygningene i tunet på G/Bnr. 106/17

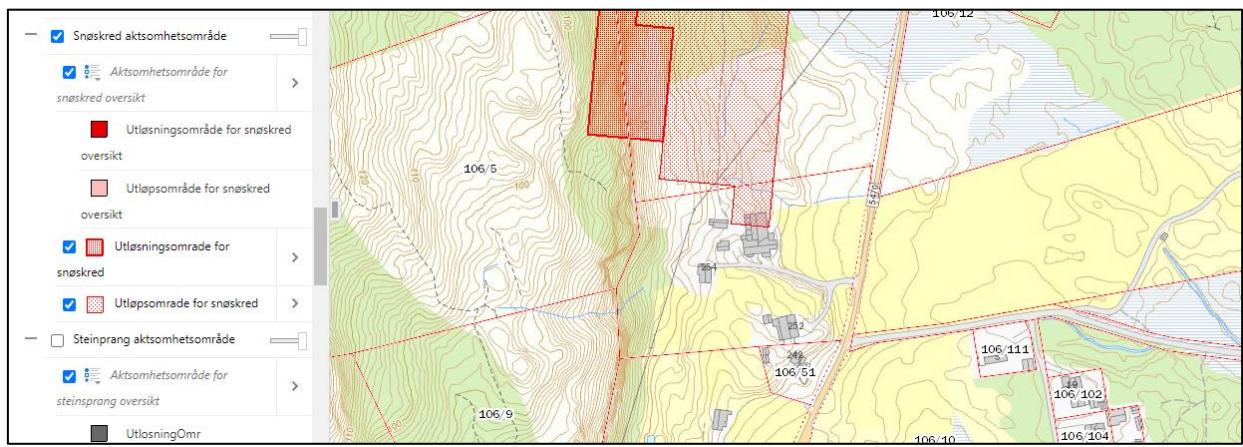
Den aktuelle tomta er lokalisert i ytterste del av en sone for utløp av snøskred på NVE sine karter. Klimatiske og topografiske forhold utelukker slik risiko

Figur 3-4. Aktksamhetskart for snøskred fra NVE/NGI.

Basert på værstatistikk, topografi og vegetasjon ansees muligheten for at ny driftsbygning eller for området for de nåværende bygningene i tunet på G/Bnr. 106/17 skal være utsatt for snøskred til å være utelukket.

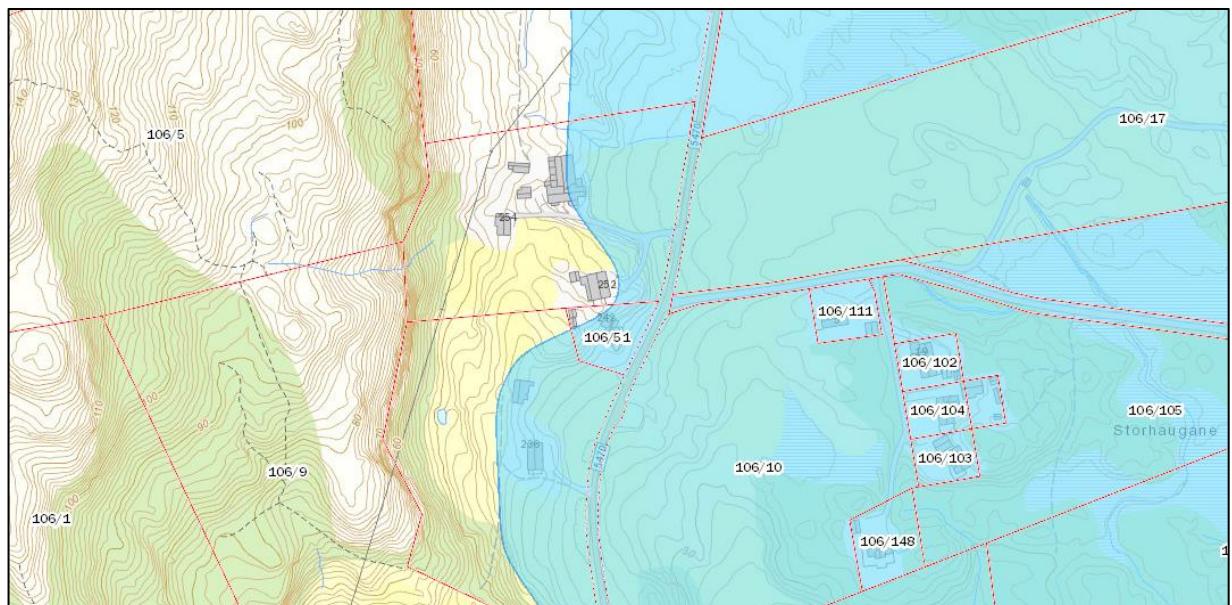
Figur 3-5. Blå sone viser hva som har vært lavere enn marin grense.

Marin grense er beregnet til å være ca. 45 meter over havet i området. Dette tilsvarer nivået på den omsøkte redskapsboden. Det mangler løsmasser med finere kornstørrelser. I tillegg er det god drenering.

Muligheten for å finne ustabil leire på stedet for den planlagte driftsbygning eller for de nåværende bygningene i tunet på G/Bnr. 106/17 er utelukket.
