OPPDRAAG	<b>Bruvoll</b>	DOKUMENTKODE	10202923-01-RIGberg-NOT-001
EMNE	Skredfarevurdering	TILGJENGELIGHET	Åpen
OPPDRAAGSGIVER	<b>Julie Bruvoll</b>	OPPDRAAGSLEDER	Mariia Pihlainen
KONTAKTPERSON	Vibeke Weglo v/ Weglo design	SAKSBEHANDLER	Astrid Lemme
KOPI		ANSVARLIG ENHET	10233013 Bergteknikk Vest

## Skredfarevurdering

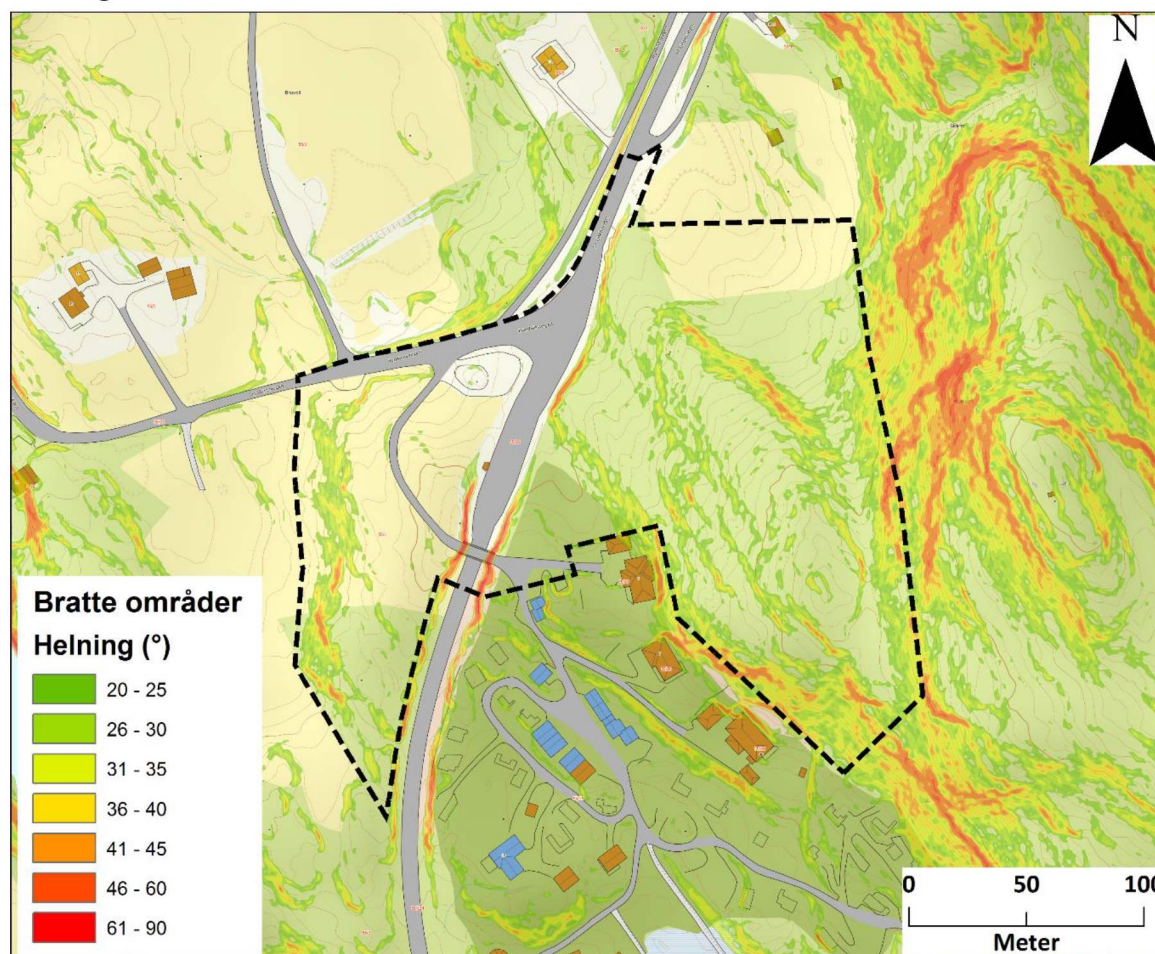
Figur 3: Helningskart over området. Stiplet linje viser det aktuelle planområdet.

Figur 3 viser bratthet i det aktuelle området. Store deler av området er nokså slakt, men det finnes bratte skrenter ovenfor de planlagte boligbyggene i øst. Skråningen i øst utenfor planområdet har en terrassert form opp mot fjellet «Klumpen», 128 moh. Lengst vest i området viser helningskartet noen små, bratte områder der de vestligste husene er planlagt.

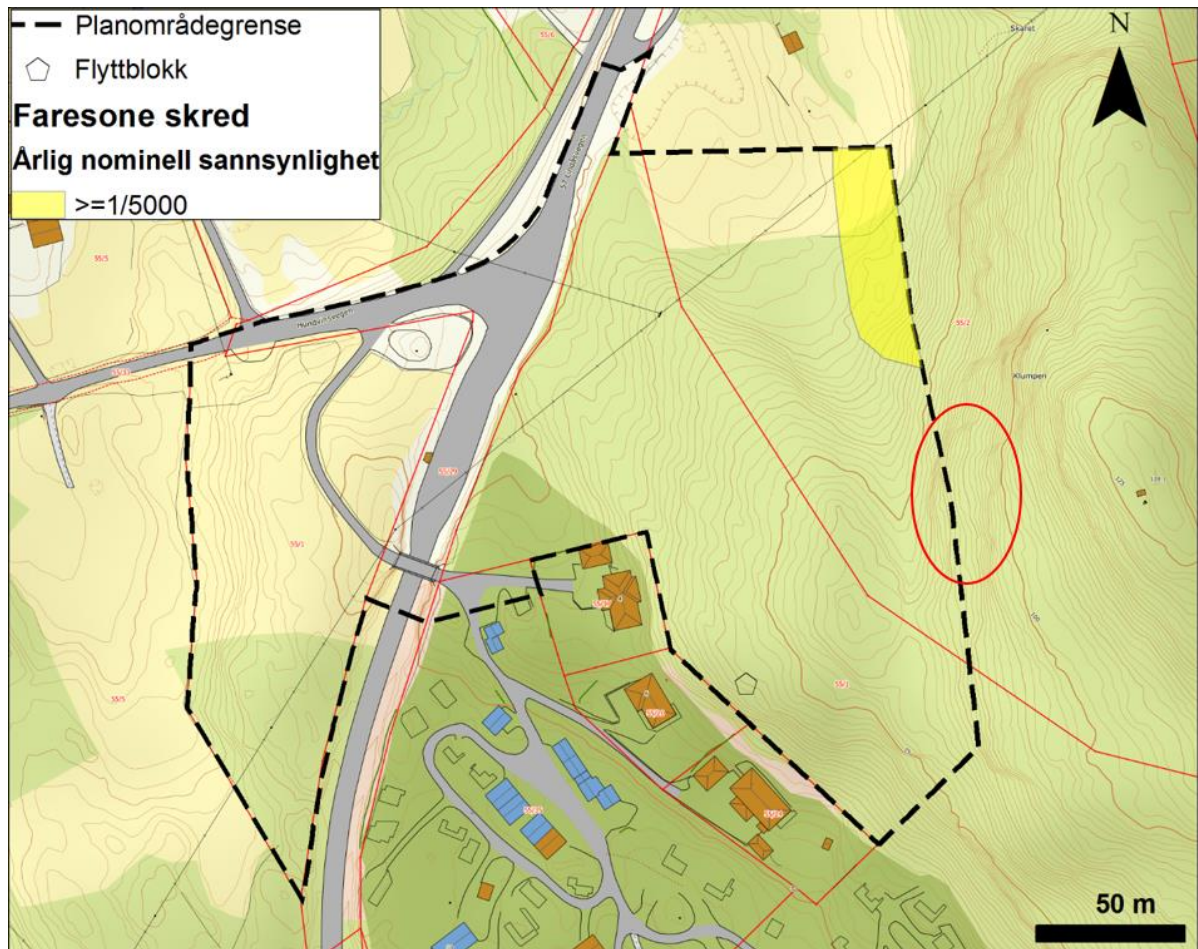
Fra de bratteste partiene nordvest på «Klumpen» er det observert en løs blokk som potensielt kan nå ned til nordøstlig del av planområdet. På grunnlag av disse vurderingene er dette området markert som faresone med en årlig nominell sannsynlighet på 1/5000 (Figur 4).

Figur 4: Faresonekart. Området som anbefales å renskes/sikres før etablering av byggegrop er markert i rød sirkel.

På plantegningene er det skissert en skjæring øst for de østligste byggene. Sprengningsarbeid kan føre til at enkelte løse blokker settes i bevegelse, men dette inngår ikke som skred utløst av naturlige årsaker. Det anbefales rensk av skråningen for løse blokker før eventuelt sprengningsarbeid iltar. Området som bør renskes befinner seg innenfor den røde sirkelen i Figur 4. Etter rensk er utført bør det gjøres en ny geologisk vurdering om eventuelle permanente sikringstiltak er nødvendige før sprengning. Geolog skal også tilkalles ved behov for å vurdere stabiliteten i utsprengte skjæringer før oppføring av bygg.

I skråningen ovenfor eksisterende bebyggelse ligger det en stor blokk som antas å være en flyttblokk fra siste istid (se Figur 4). Denne utgjør ingen naturlig fare, men det anbefales å fjerne blokken slik at byggearbeidet ikke forårsaker at den ruller mot nabotomten i sørvest.

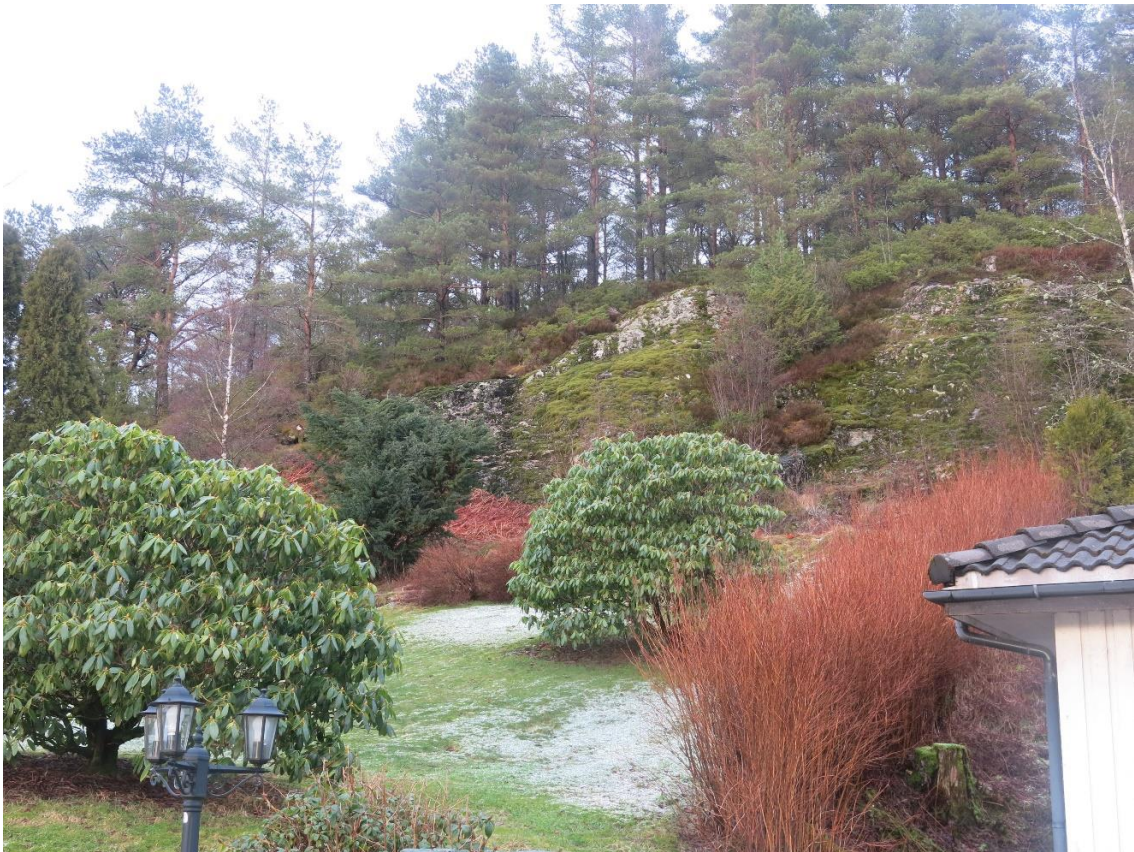
Bilde 1. Svaberg over eksisterende bebyggelse. Bildet er tatt mot NØ.

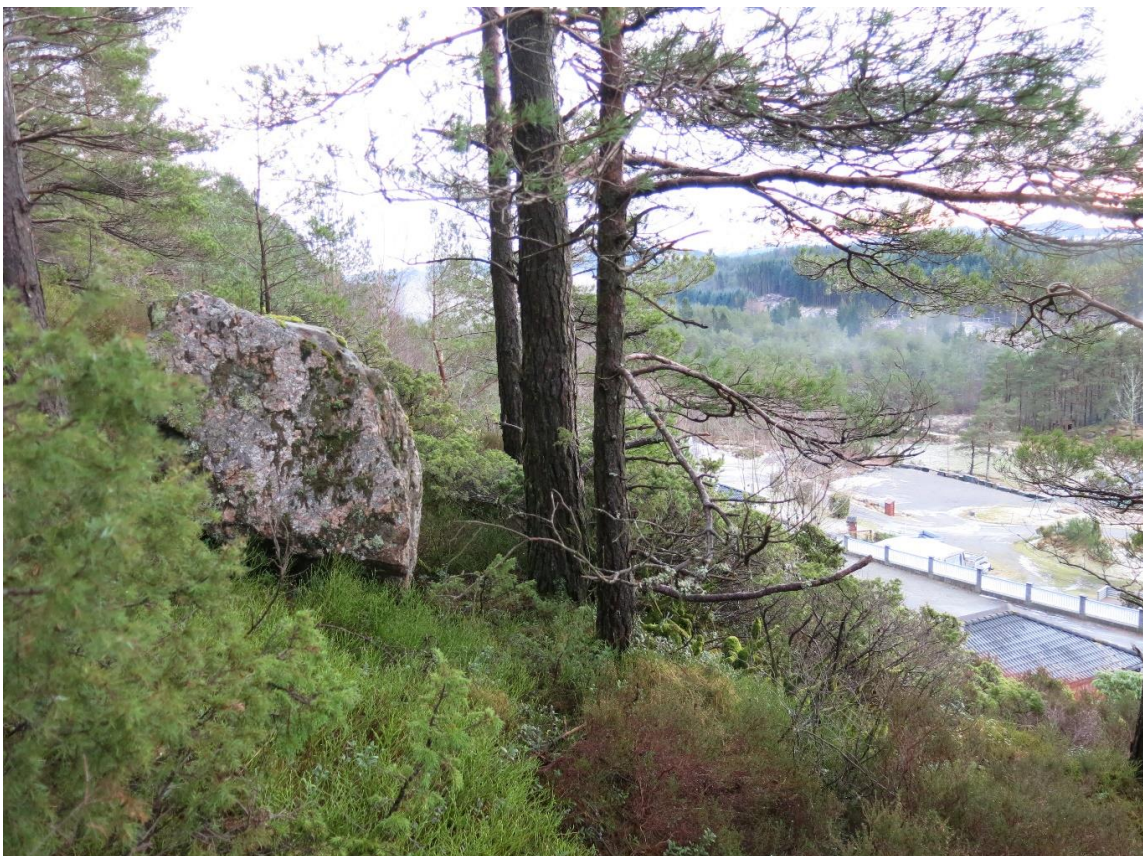
Bilde 2: Flyttblokk som ligger i skråningen over eksisterende bebyggelse. Bilde tatt mot sør.

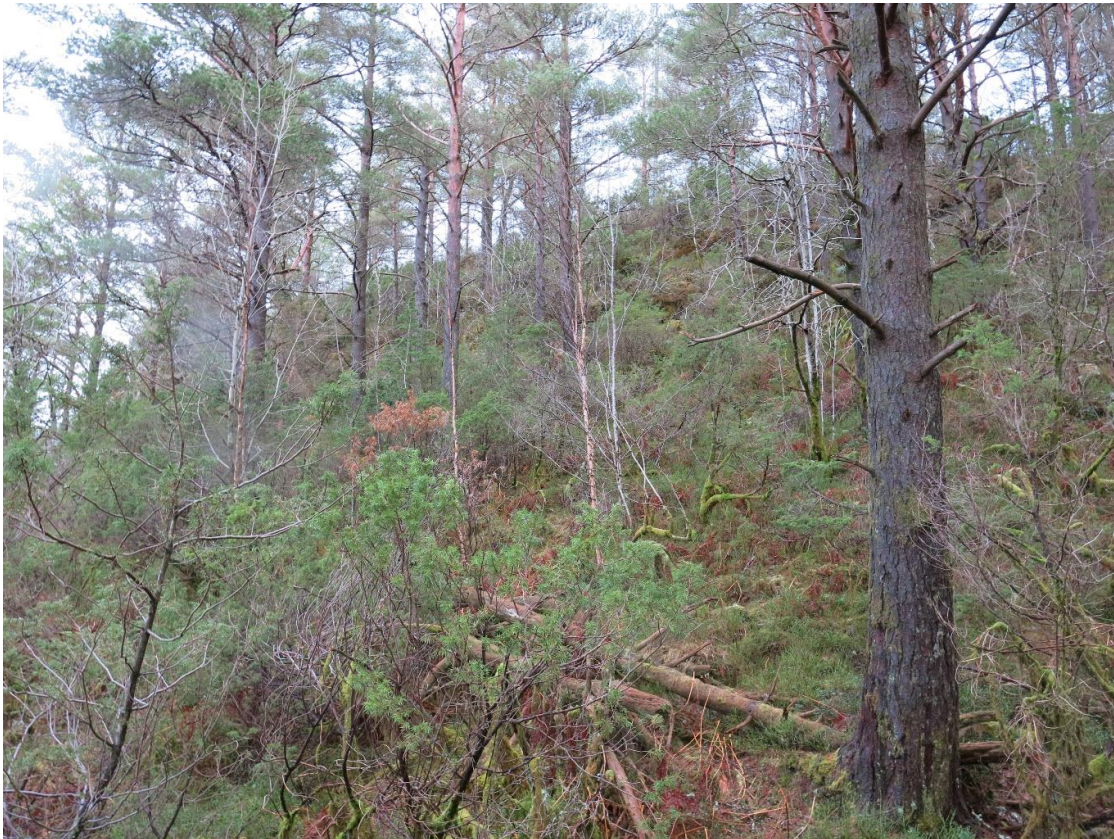
*Bilde 3. Skråningen øst for planområdet, sett mot nordøst.*

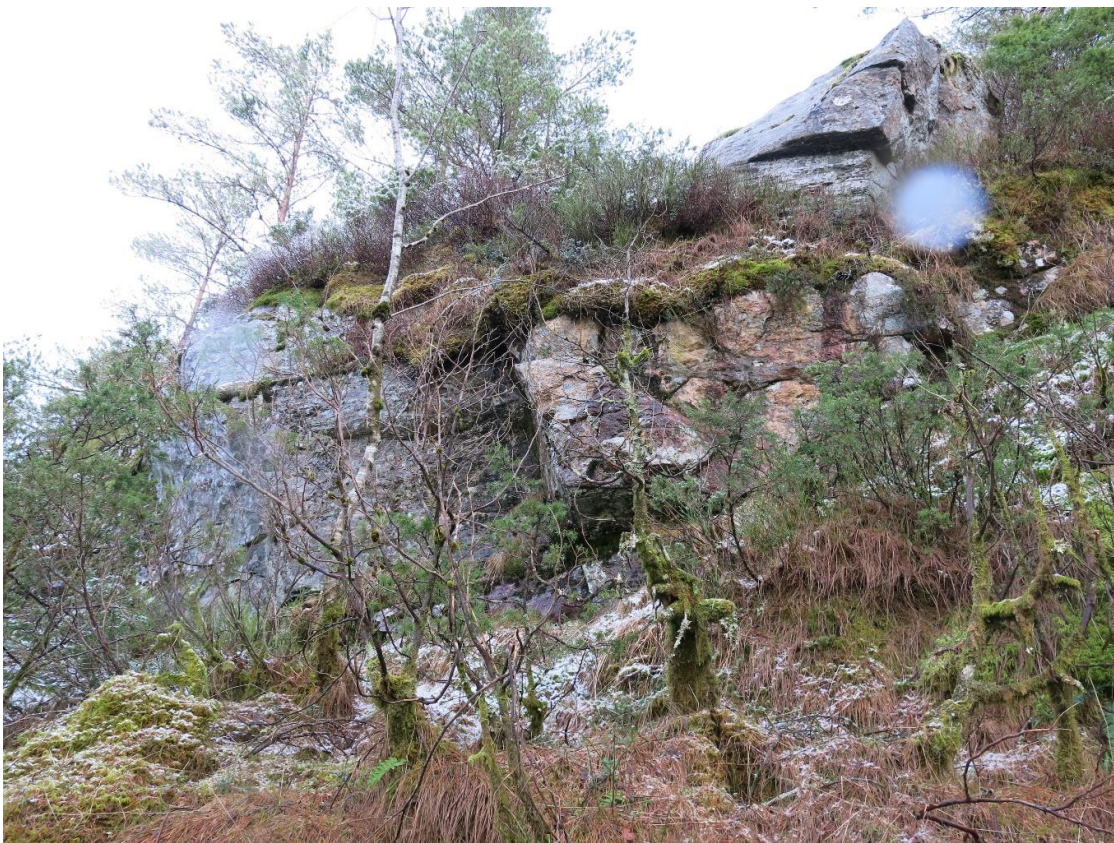
*Bilde 4. Potensielt løseområde for steinsprang, nordøst for planområdet. Se faresonekart for potensielt utløpsområde. Bilde tatt mot øst.*

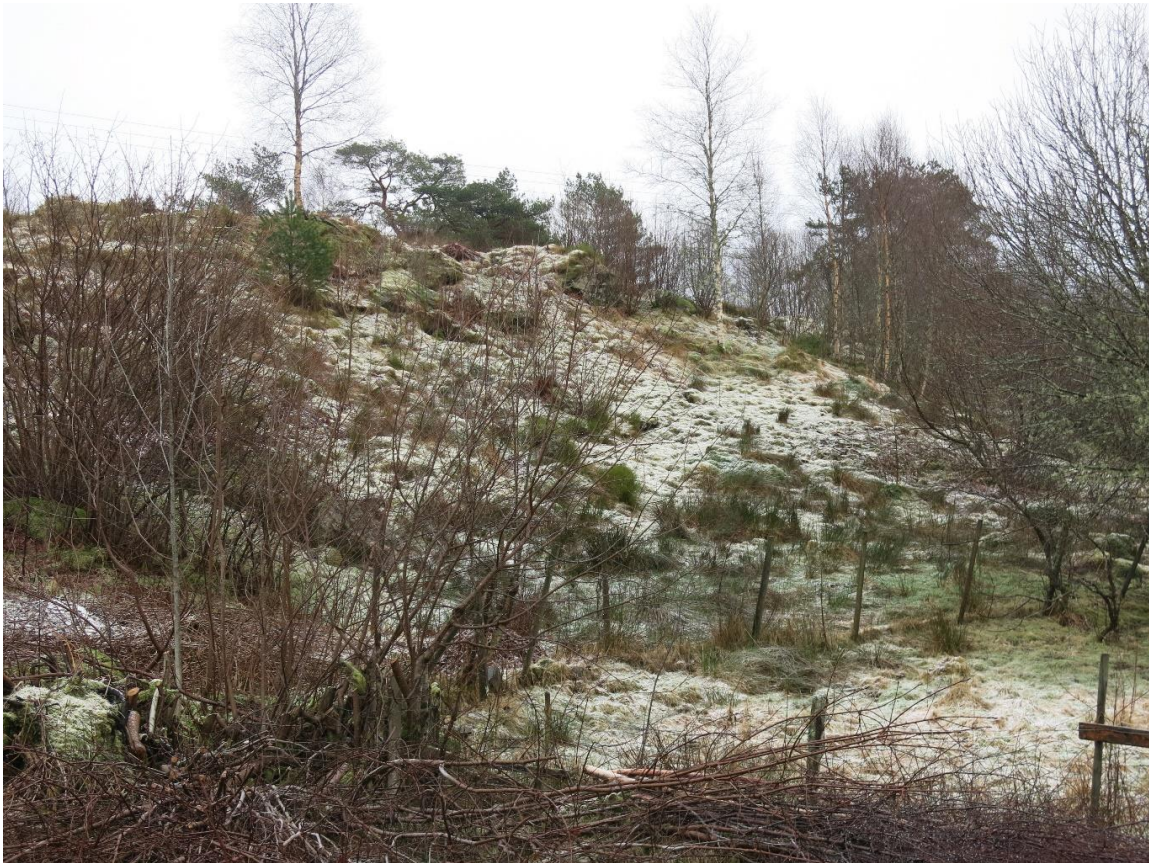
Mangel på løsmasser i de bratte delene av skråningene, samt mangel på vannveier gjør at det ikke er funnet forhold der løsmasseskred kan initieres i det aktuelle området. Skråningen i vest antas å bestå av morenemasser, noe som bør tas hensyn til i prosjektering av bygg. Se videre anbefalte tiltak.

*Bilde 5: Skråningen vest i planområdet, som er antatt å bestå hovedsakelig av morenemateriale. Bilde tatt mot sørøst.*

Ved etablering av bygg i vestlige deler av planområdet anbefales det at en geotekniker involveres i prosjekteringen. Det kan bli behov for geotekniske undersøkelser i denne delen av planområdet.
