**Samandrag.****BYGNING**

**Lindås kyrkje**

Mai 2020

| Tilstandsrapport – Utvendig bygning | | | | | 12/6-2020 |

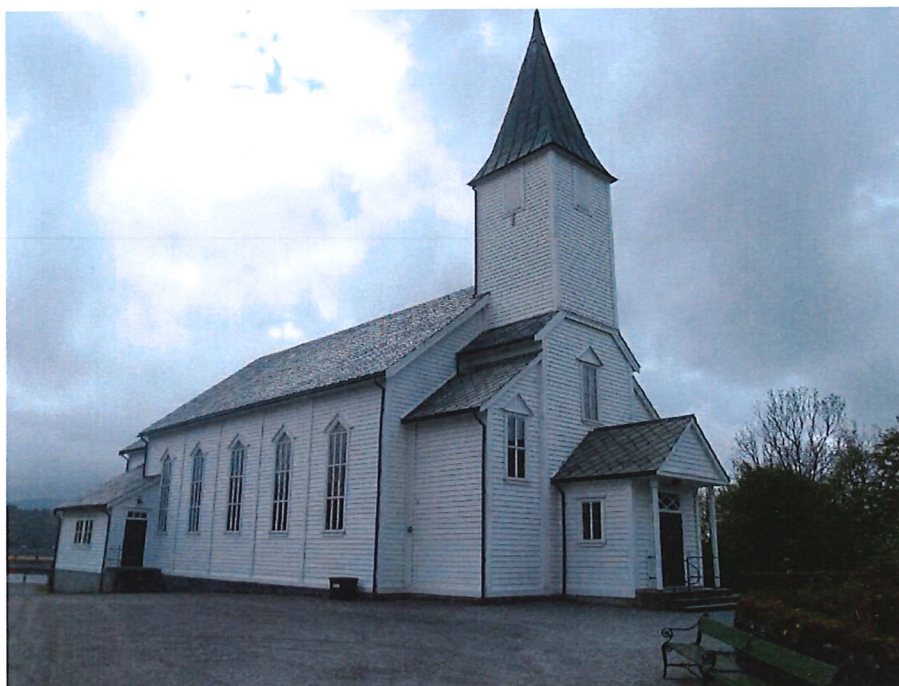
Lindås kyrkje ligg fint plassert ved Kvalen og Gamle Prestavegen like ved fv 57. Dette er ei langkyrkje i tømmer teikna av arkitekt Ole Syslak og den vart vigsla 20. september 1865. Kyrkja vart ombygd i 1969 der den fekk oppført våpenhus og dåpsrom. Det vart også bygd sakresti på begge sider av koret. Arkitekt var Ole Landmark.

Det vart i 2003-2004 utført vedlikehaldsarbeid på fasader ved at kledning vart bytta ut og dei store vindaugene på langsidene vart erstatta av nye. Taket vart også renoverert med ny skifer.
