**From:** Ingar Hals  
**Sent:** Tue, 31 May 2022 05:08:41 +0000  
**To:** Ingrid Raniseth  
**Cc:** Hogne Nygård; Andreas Knarvik Kolås  
**Subject:** VS: Fv 564 Fløksand Vikebø  
**Attachments:** SV: Fv 564 Fløksand Vikebø

**Emne:** Fv 564 Fløksand Vikebø

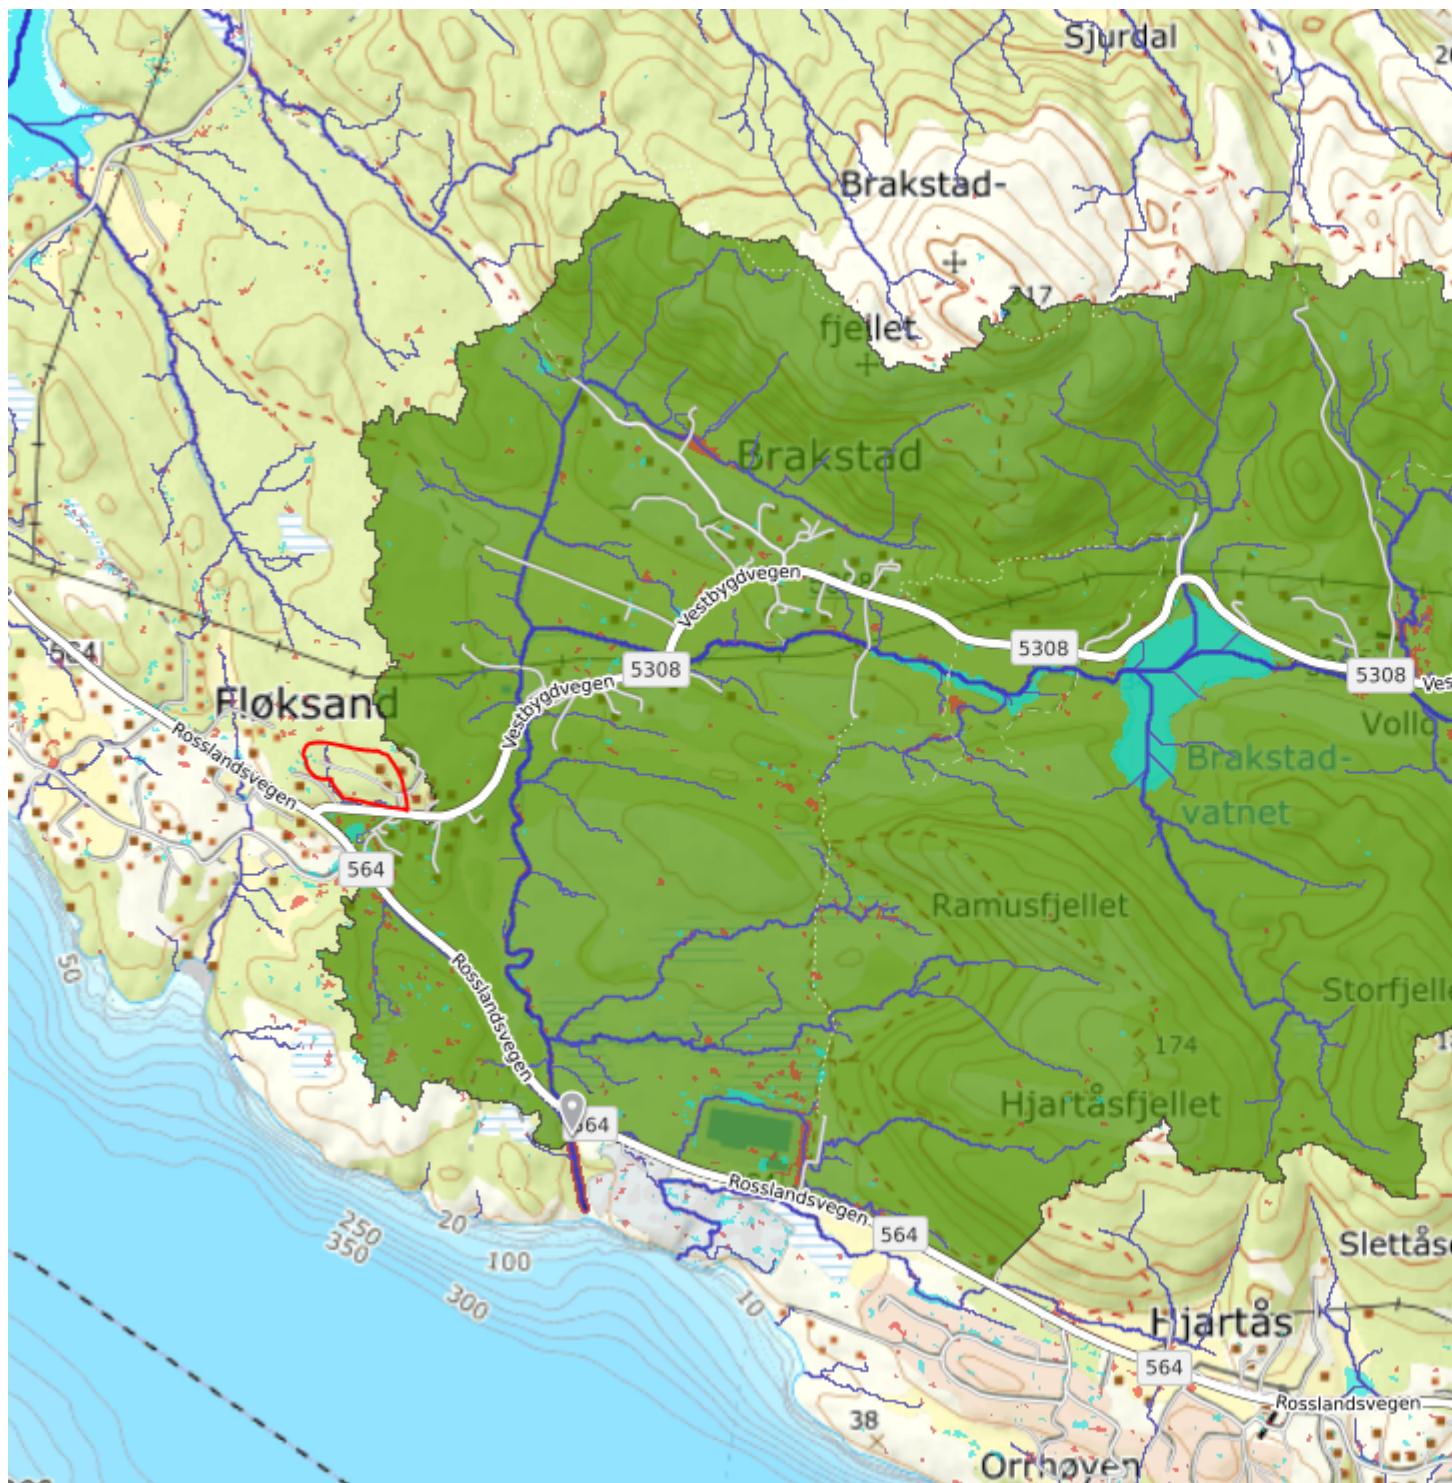
Raud sirkel er det ekstra nedbørsfeltet vi tilføre kulverten etter utbygging av A2. Dette er eit område på 4.10 ha. Det grønne feltet, er dagens nedbørsfeltet som tilfører vatn til kulverten idag (5,5 km<sup>2</sup>). Antar det er snakk om 1% eller mindre auke.

Notatet du henviser til Ingar, viser nedbørsfeltet ned til der det er kvikkleire i dag. Men heile det området vil ikkje påverke kulverten.

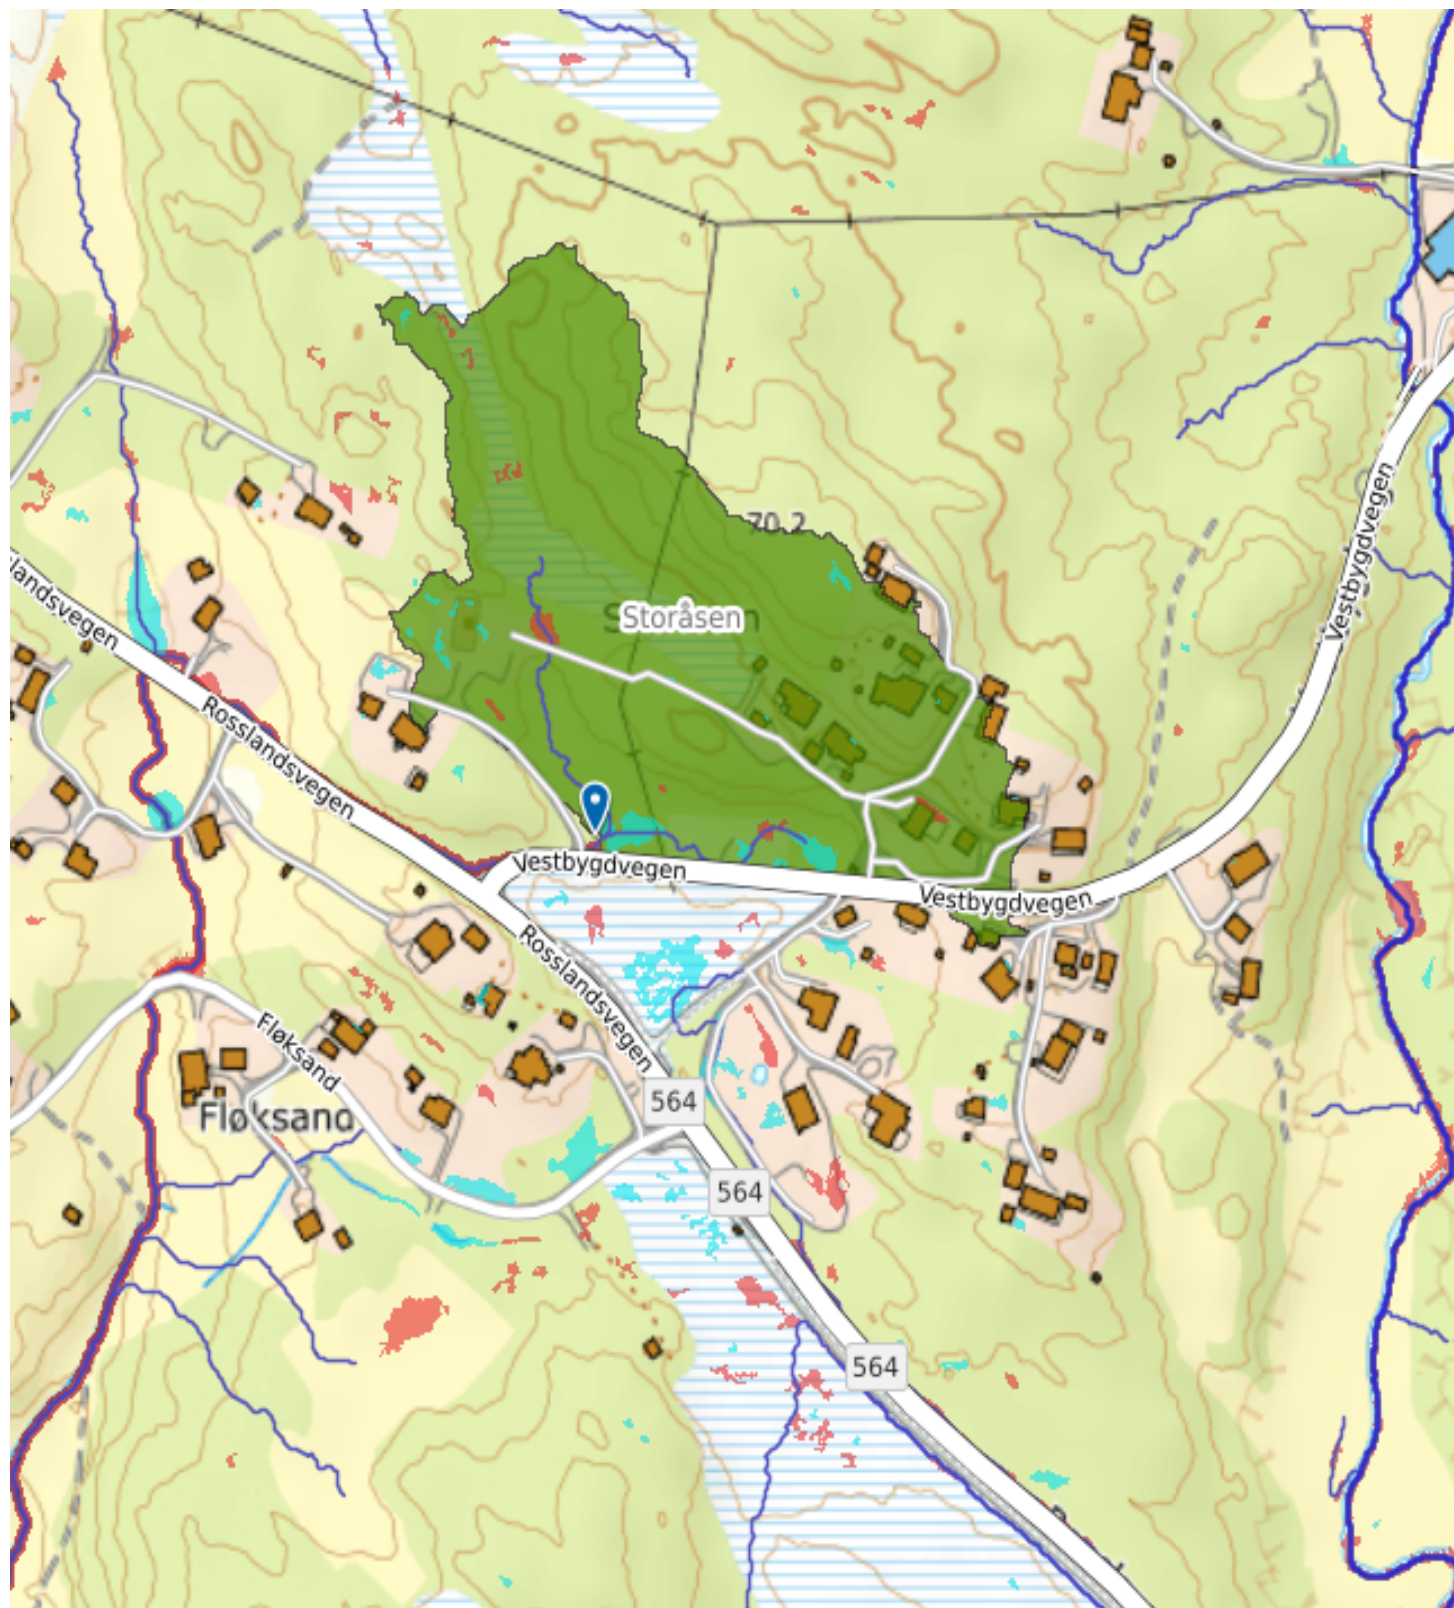
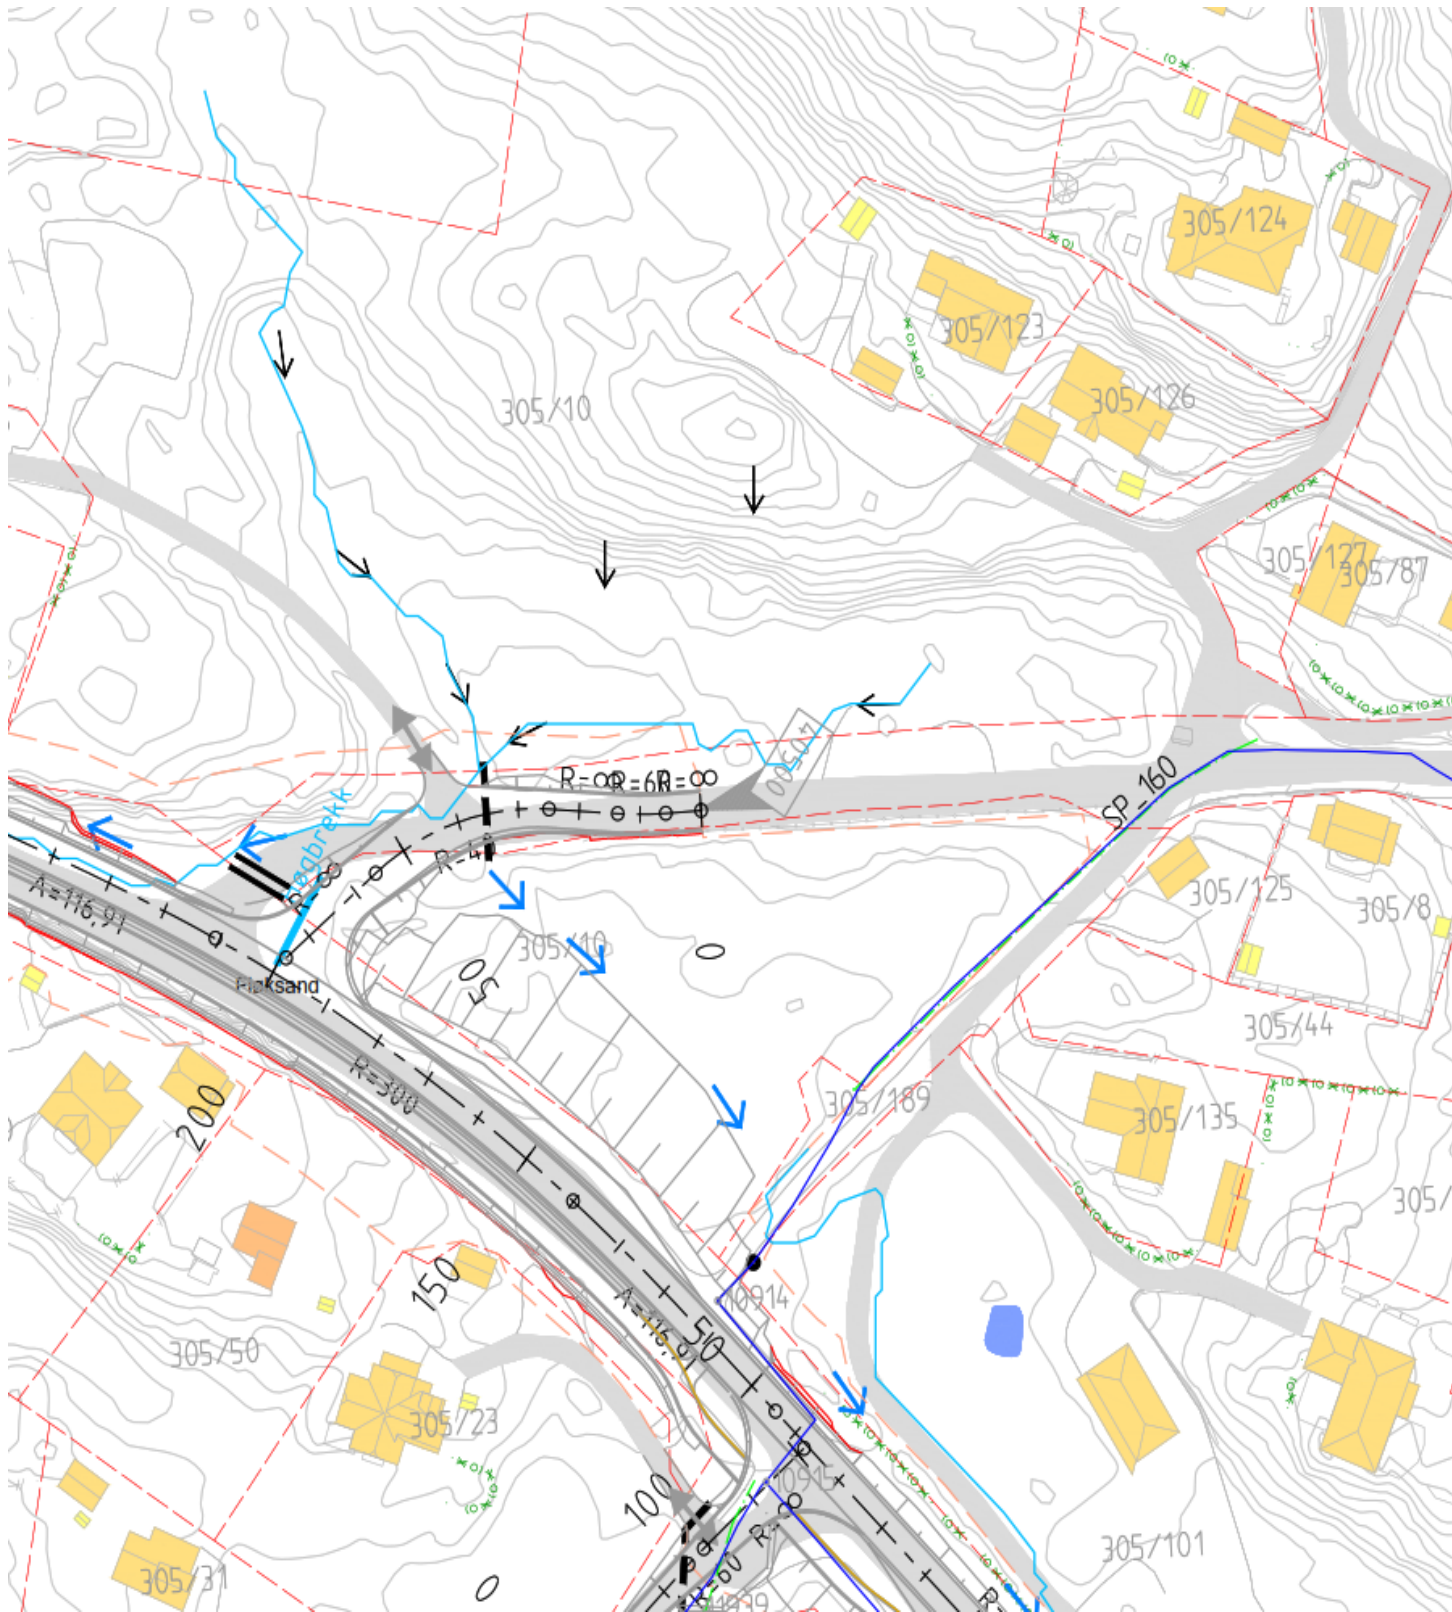
Her er betre bilde av nedbørsfeltet som vil tilføres kulverten:

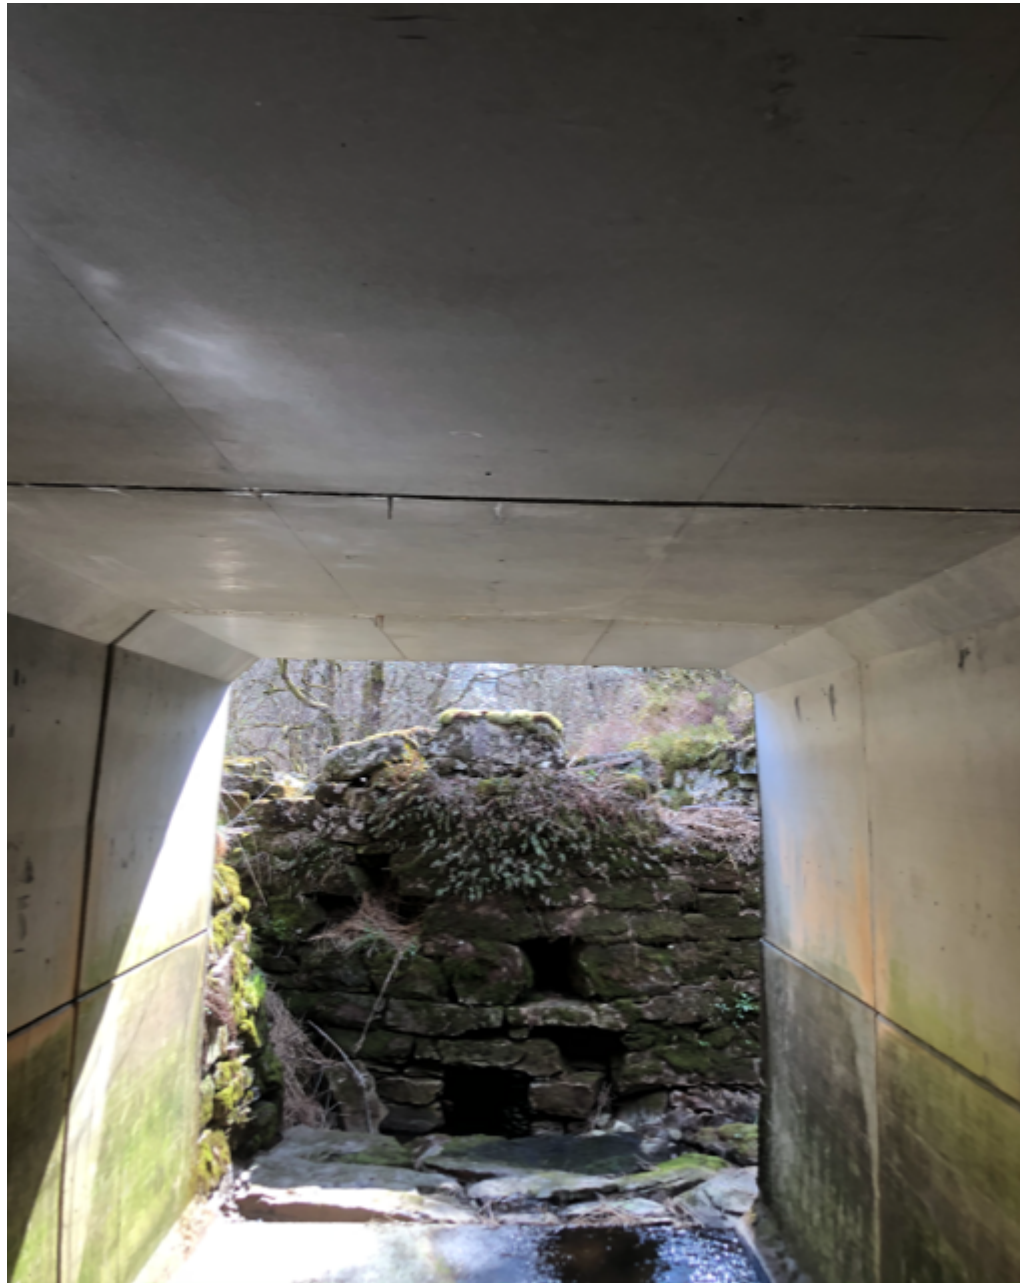
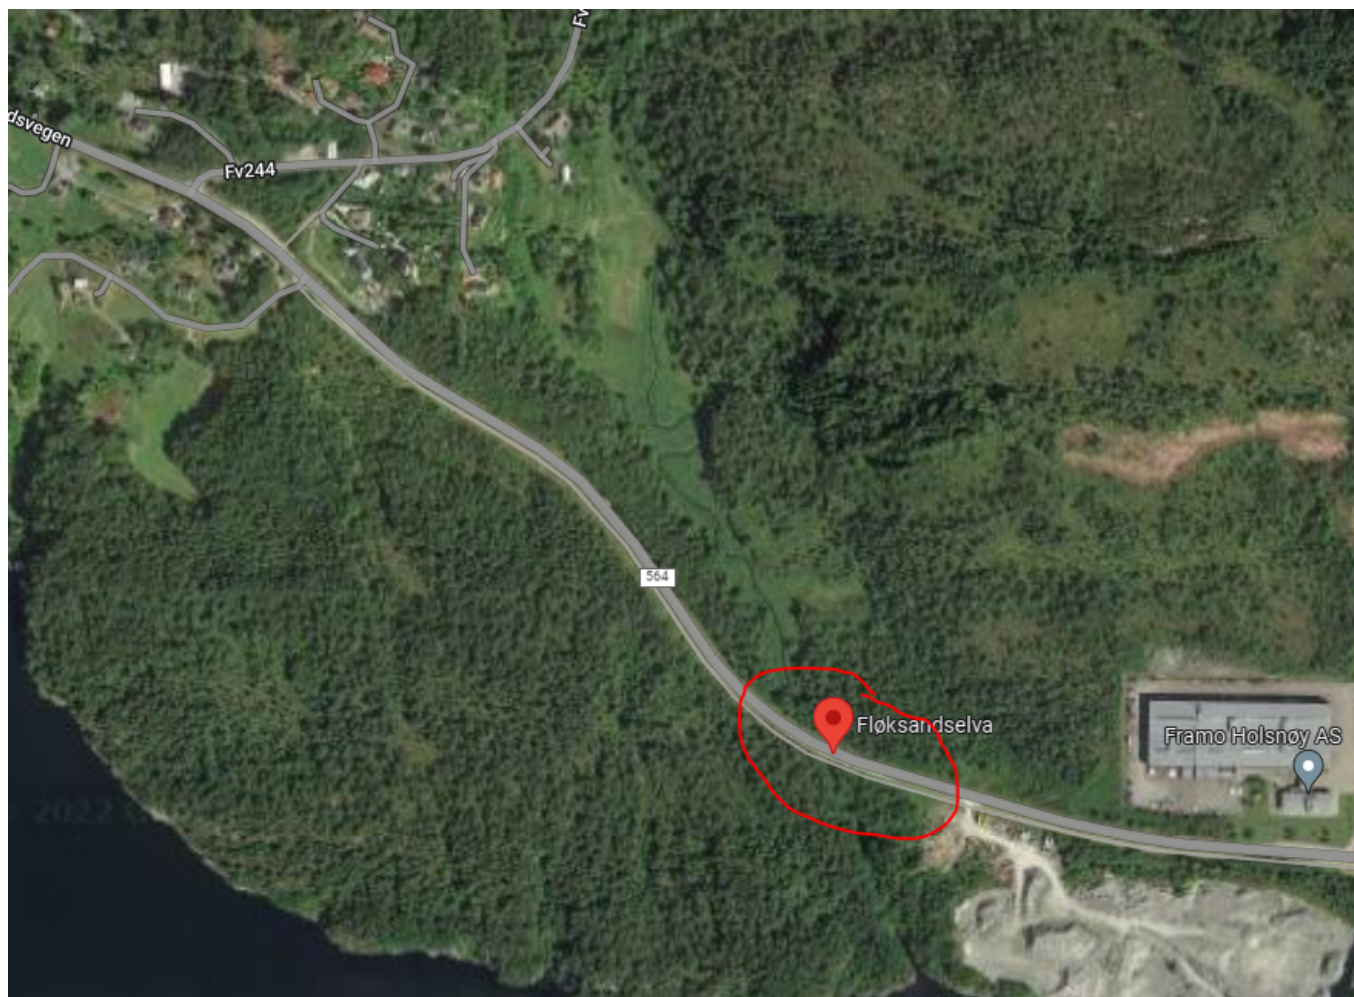
Vår vurdering etter synfaring etc. er at denne kulverten, slik den ligg i dag med demning rett nedanfor, har rikeleg kapasitet i dag.

Han fortel at kulverten er 3m x 3m, men at det på nedsiden er ein demning som isi tid var brukt ifm vasskraft til 3 møller for å male korn. Demning er vist i bildet. Denne demningen har 3 hull som de ser, han fortel at det kun er nederste hull som er åpent. Demning er og årsaken til at marka ovenfor vegen flaumer over, meiner han. Han meiner og at denne er beholdt då den er fredag, men at Statens vegvesen i si tid prøvde å få den fjerna.

Demning og kulvert er eit kulturminne frå nyare tid, men er ikkje freda, og har så vidt eg kan sjå heller ikkje omsynssone gjennom arealplan.

Dog har slike konstruksjonar ein viss kulturhistorisk verdi – så det er bra om ein kan unngå å fjerne det. Men eg har altså ikkje funne noko juridisk knytt til demingen og kulvert som gjeld kulturhistorisk verdi.

Vi har aldri hatt tankar om å gjere noko med demningen nedstraums kulvert (om denne i vedlegg), og vurderingane om flaum viser at det heller ikkje er nødvendig.  
Om ein av andre omsyn (fisk, flaum på jorder lengre opp) ønskjer å gjere noko med demninga er det truleg mogleg.

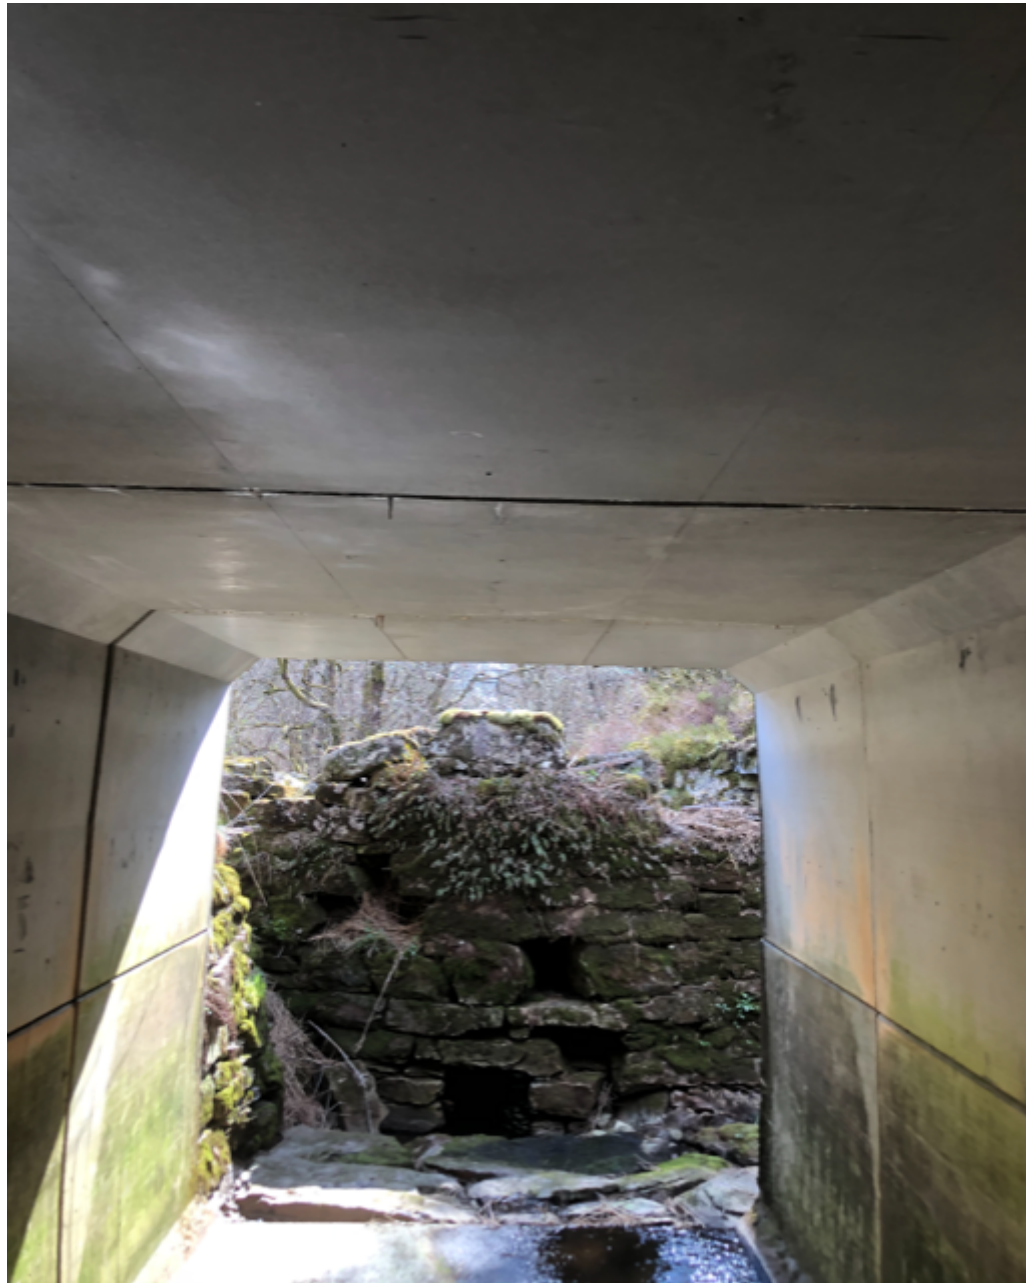
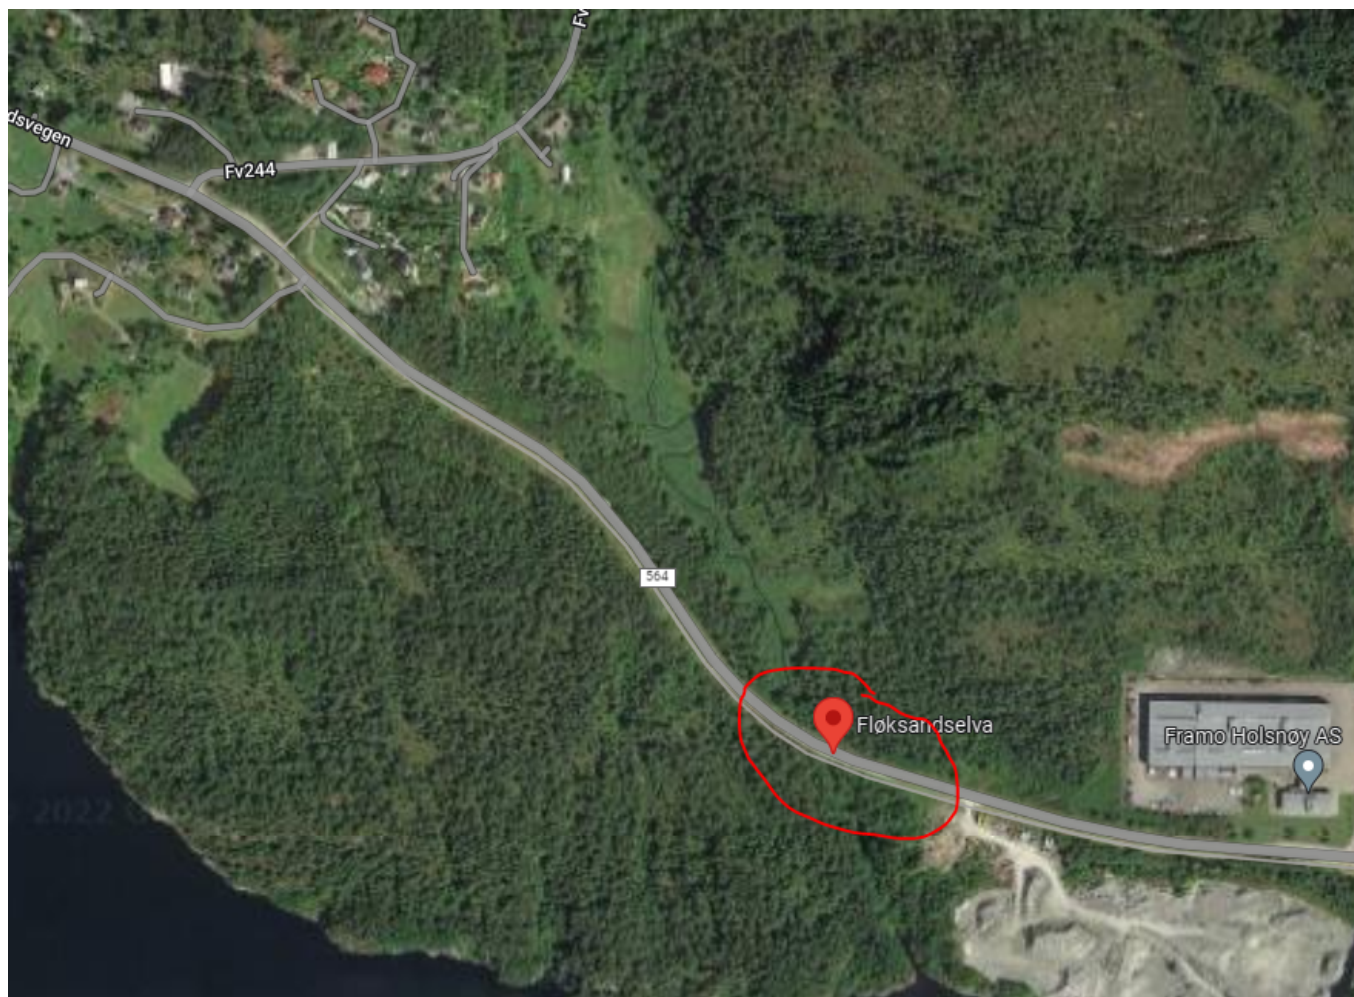
Han fortel at kulverten er 3m x 3m, men at det på nedsiden er ein demning som isi tid var brukt ifm vasskraft til 3 møller for å male korn. Demning er vist i bildet. Denne demningen har 3 hull som de ser, han fortel at det kun er nederste hull som er åpent. Demning er og årsaken til at marka ovenfor vegen flaumer over, meiner han. Han meiner og at denne er beholdt då den er fredag, men at Statens vegvesen i si tid prøvde å få den fjerna.
