Tomt for Eivind Sjørusen

Snitt vedr. utkjørsel
Målestokk 1:100

Snitt vedr. fundamentering av mur.

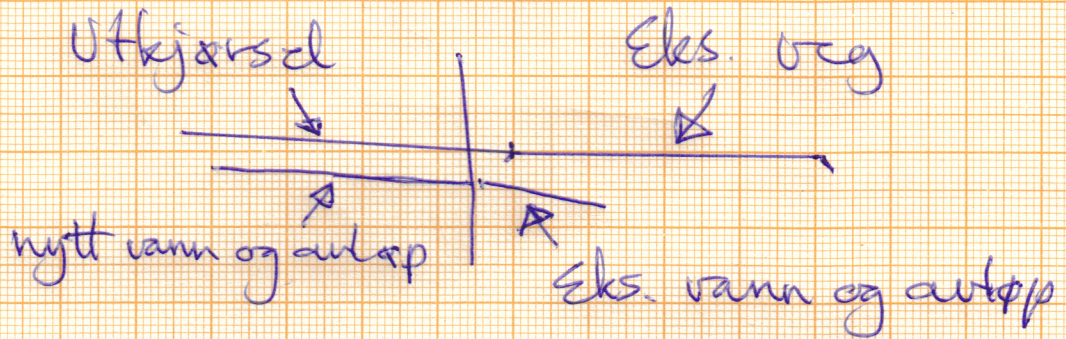
3. Grunn til at avkjørsel ikkje er laga heilt etter kravene, er at eks. vann og avløp ligg på 0,5m dybde iht eks. veg. Dersom me skulle gått flatt inn, eller faktisk med litt fall før veien skulle begynne å stige, slik som i kravene, ville

ferdig veg 2-3m inne i avkjørselen lagt heilt nede på nivå med nytt vann og avløp til tomten.

Me har sikra vann og avløp med dobbel isolering, isolering under noe av ledningen, og har også bygd "kasse" på sidene av VA, dei første 8 til 10m, og har, ved å bygge avkjørsel slik den ligg i dag, klart å få ledningene frostfritt.

Dette hadde ikkje vært mulig dersom me skulle laga avkjørsel iht kravene.

Same grunn gjeldt for manglende rør gjennom avkjørsel. Dersom dette hadde blitt lagt ned, ville bunn rør vært nesten nede på vannledning, og fungert som ei kuldebro, slik at faren for at vannledning hadde frose, hadde vært svært stor.

Me har masseutskifta heile første 2m av utkørselen med 32-64mm pukk, renska grøft langs fjell og fyllt med pukk, slik at drenering skal være tilfredsstillende.

Vil berre overfor kommunen nevne at grunnen til desse problema er slett utførelse då feltet vart bygd ut, med påkoblingspunkt for VA som ligg med kun 0,5m overdekning, og som var vårt utgangspunkt for vidare grøft.

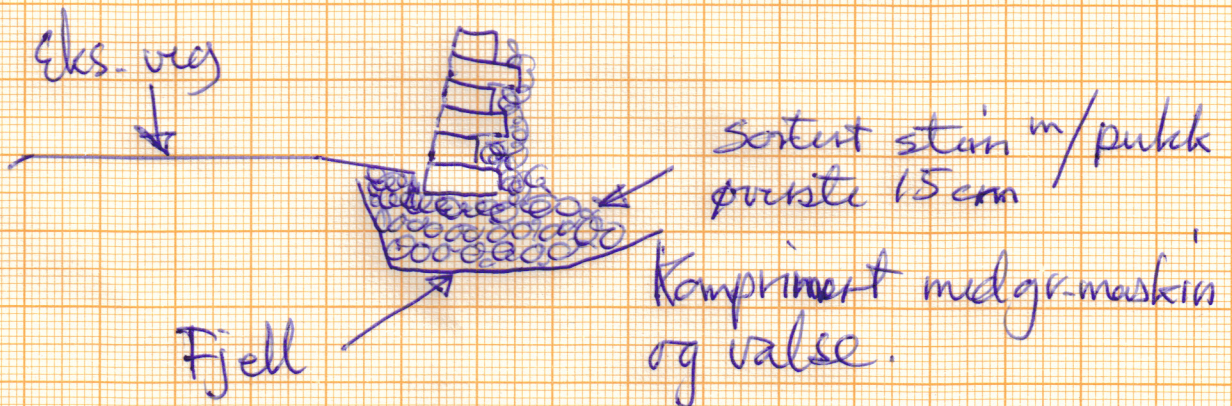
1. Muren er fundamentert iht vedlagt skisse. Fjellet under første delen av muren ligg 1 til 1,5 m under planert nivå. All jord/blanda masse er fjerna, og reine, sorterte steinmasser er planert ut og komprimert.

Bunnstein på mur ligg ca 15 til 20cm under planert nivå. Øverste del av komprimert fundament består av 32-64mm pukk, som også er brukt som bakfyll til mur, og som motfylling foran bunnstein.

Dette iht vanlig standard på tilsvarende murer for Statens Vegvesen.

Avstand frå mur og ut til VA grøft i eks veg er så stor at graving der vil ikkje bli et problem.
