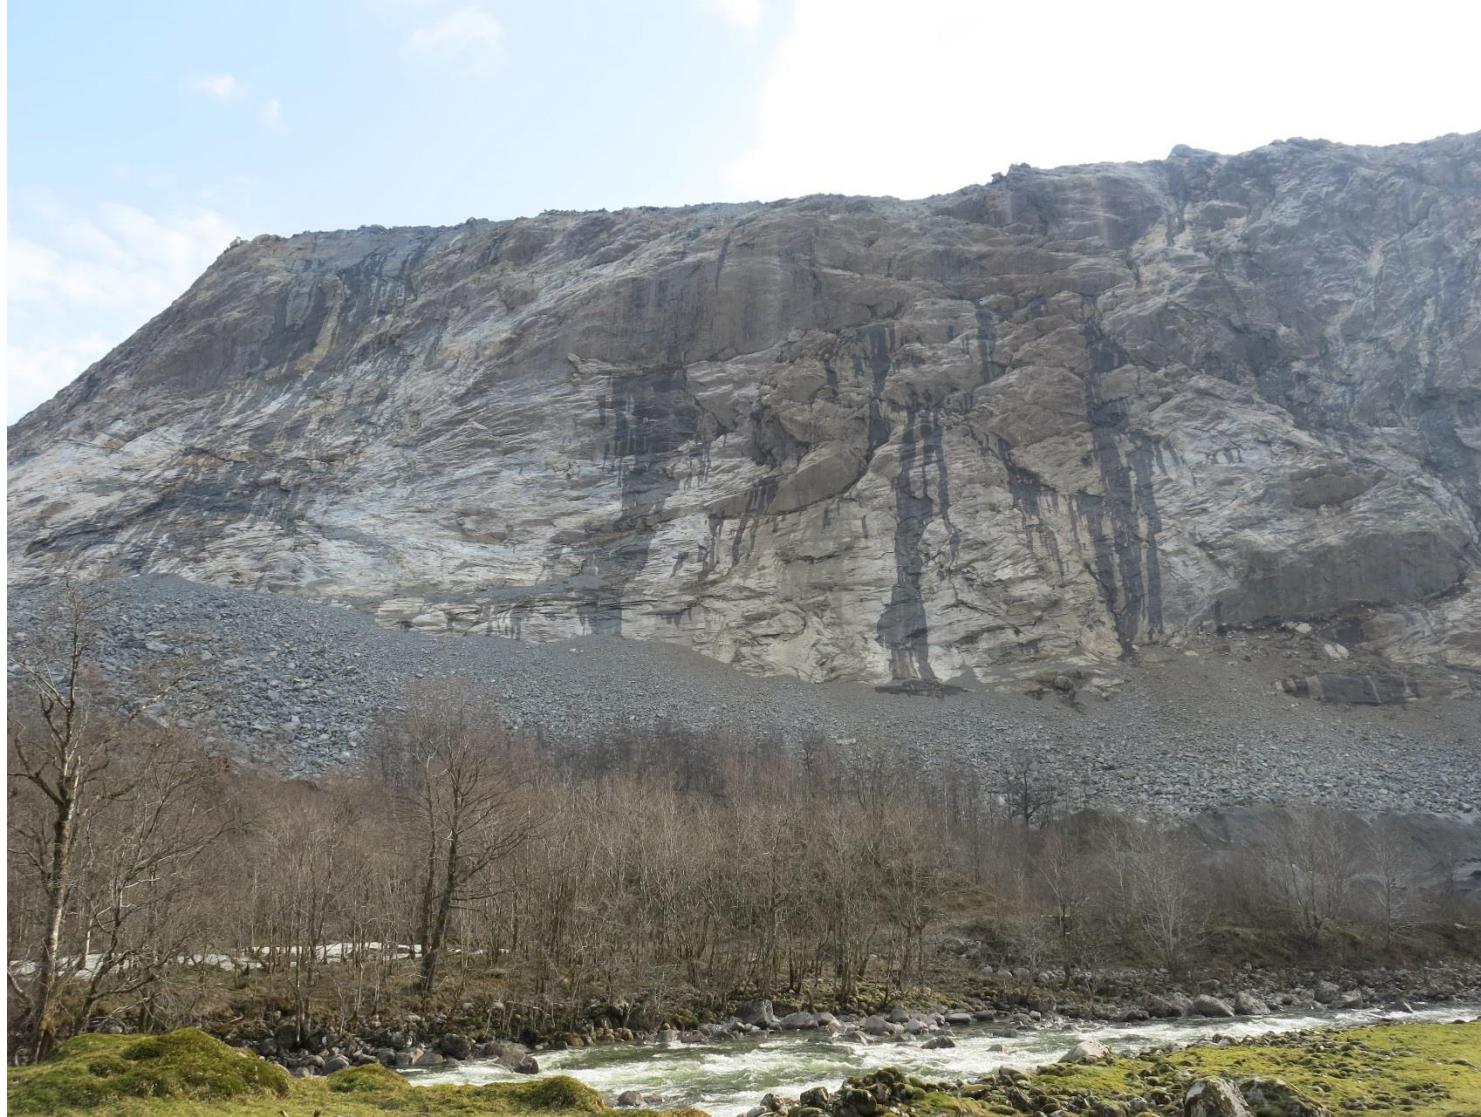
Bilde 1. Storafjellet med blankskurte bergskrenter. Store mengder sprengsteinmasser har blitt og blir dumpet ned fra toppen av fjellet og deponert langs foten av fjellet. Det er observert enkelte sprekkeavløste bergpartier i deler av dette fjellpartiet.

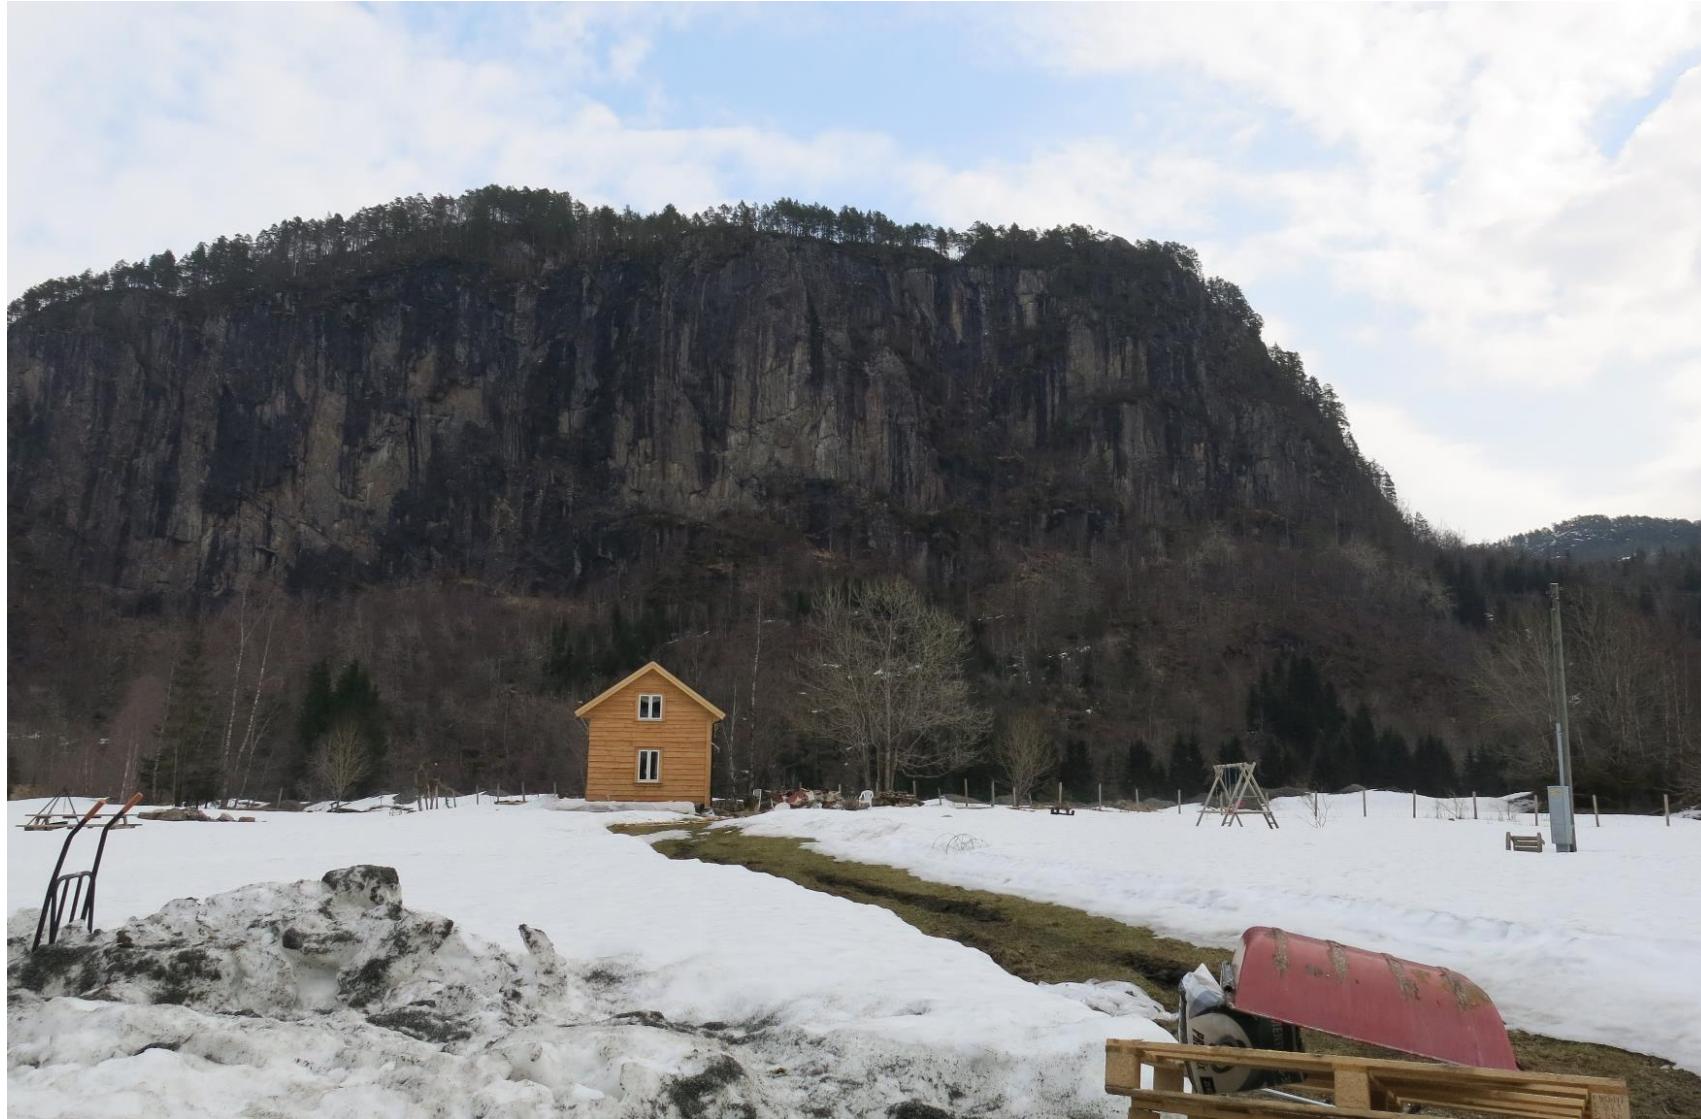
Bilde 3. Dyrskarfjellet med nær vertikale bergvegger. Bergmassen i fjellsiden virker homogen, men det er observert enkelte sprekkeavløste bergflak og mindre overheng i fjellsiden. Bildet er tatt fra Eikemo i retning mot øst.

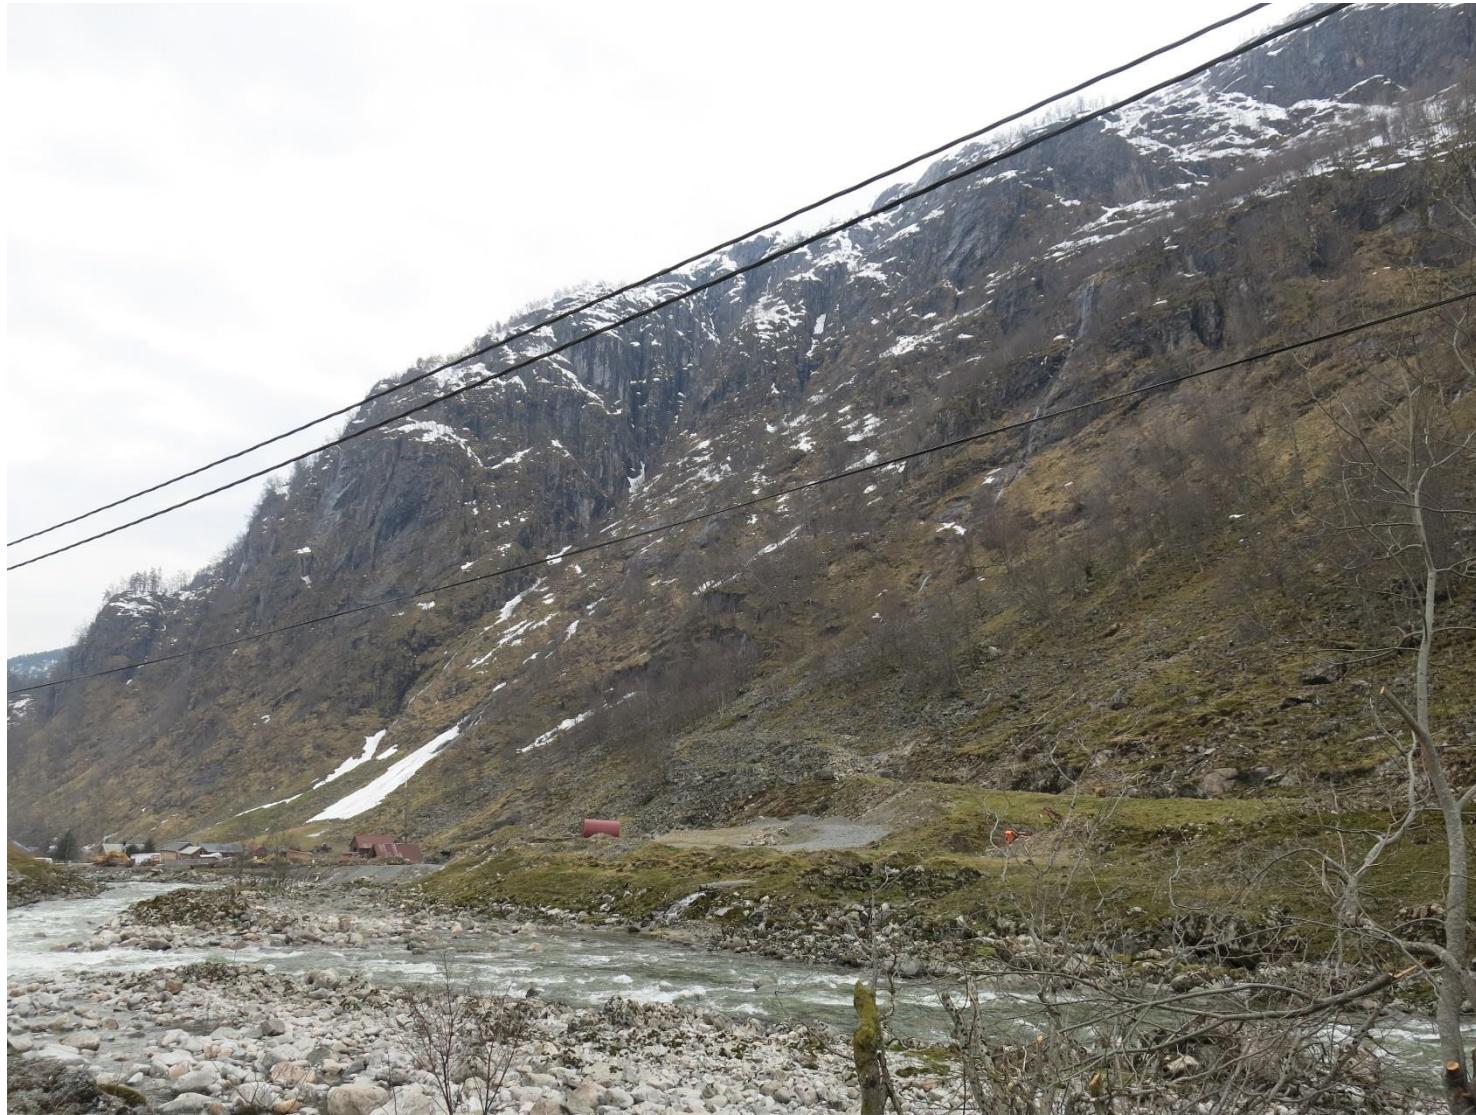
Bilde 4. Fjellsiden lengst vest i området. En større skredur er observert i nedre deler av skråningen. Fjellskråningen er terrassert i nord med flere definerte platåer. Lengst i sør er skråningen relativt bratt fra bunn til topp.

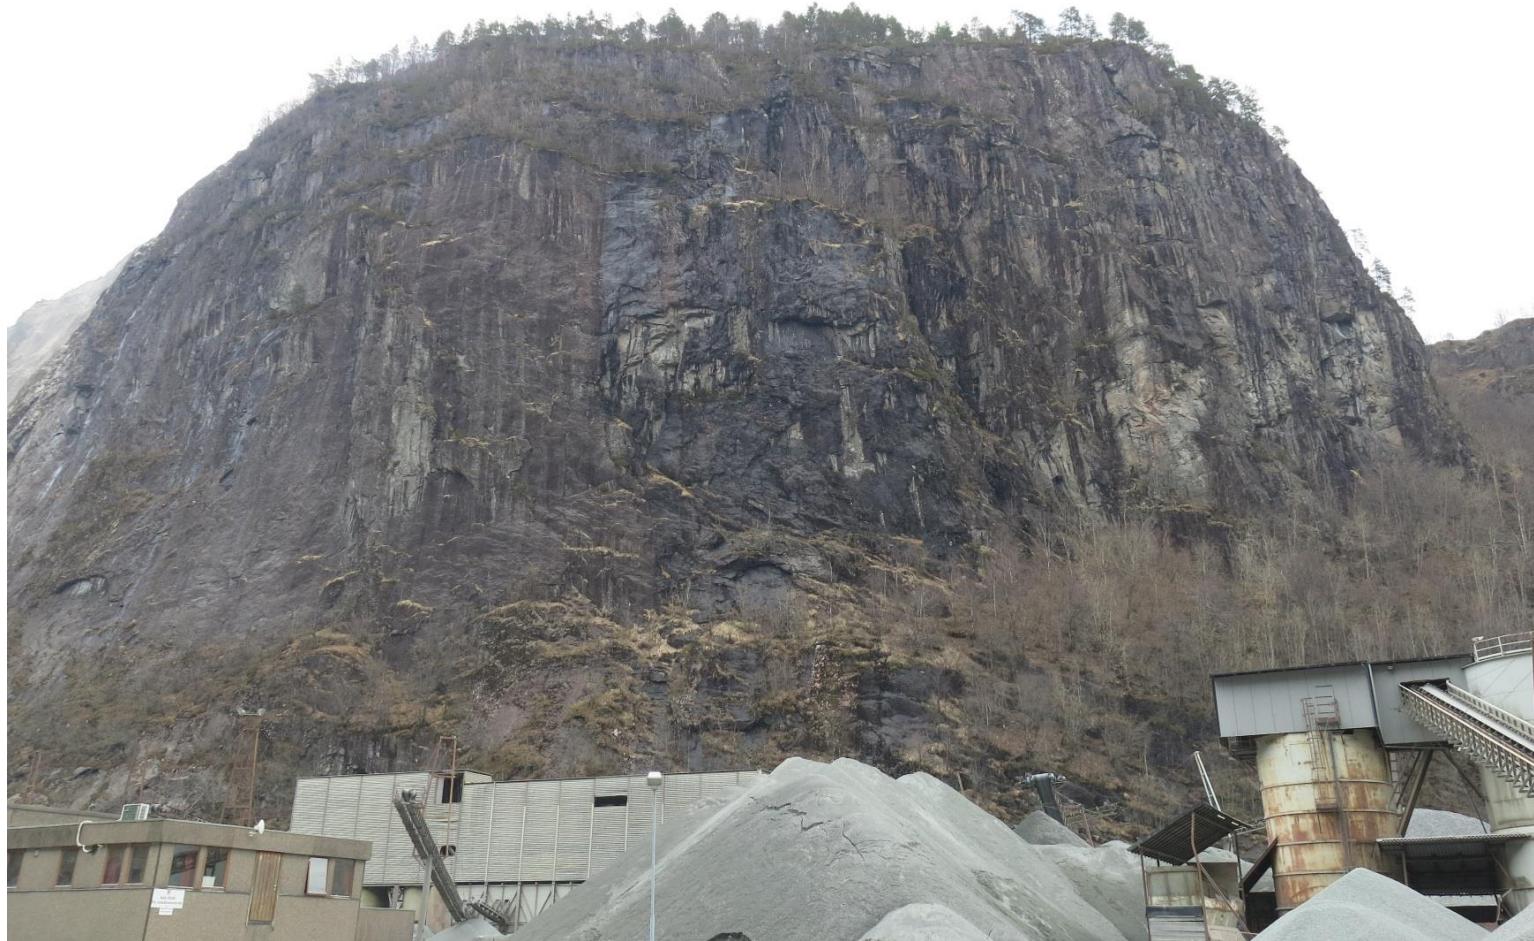
Bilde 8. Sørlige deler av Husafjellet med anleggs plass i fremkant. Enkelte sprekkeavløste bergpartier er observert i fjellsiden.
