OPPDRAAG	Områdeplan Ostereidet	DOKUMENTKODE	10204642-RIGberg-NOT-001
EMNE	Skredfarevurdering	TILGJENGELIGHET	Åpen
OPPDRAAGSGIVER	Lindås kommune	OPPDRAAGSLEDER	Herbjørn P. Heggen
KONTAKTPERSON		SAKSBEHANDLER	Herbjørn P. Heggen
KOPI		ANSVARLIG ENHET	10233013 Bergteknikk Vest

Multiconsult utfører områderegulering av Ostereidet for Lindås kommune (Figur 1), i denne sammenheng er det bestilt skredfarevurdering av reguleringsområdet. Skredfarevurderingen er utført etter retningslinjene til NVE (Flaum og skredfare i arealplaner 2/2011). I forhold til Lindås kommunes planlagte arealbruk er delområder beskrevet enkeltvis (1-4, Figur 4), andre punkter eller delområder med skredfare er beskrevet enkeltvis (5-7, Figur 2). I øvrige deler av reguleringsområdet er det ikke påvist skredfare etter Plan- og bygningsloven og tilhørende forskrift TEK17.

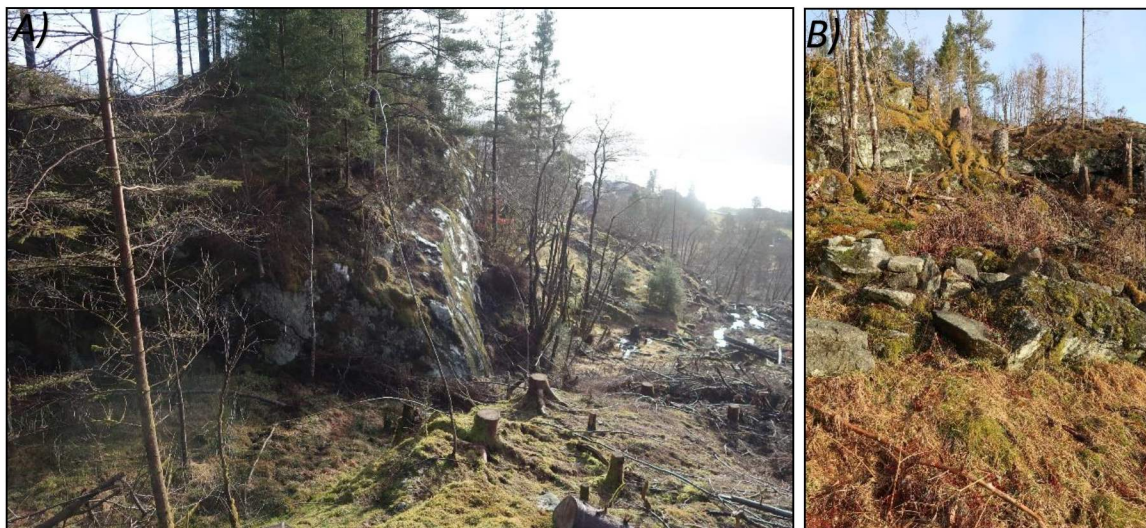
I området er det mindre bratte bergvegger med høyder < 10 m (Figur 2/3). Det er ikke funnet avløste blokker eller sprekkemønstre som medfører fare for utfall. Under de aktuelle bergskrentene er det ikke skredavsetninger i form av ur (Figur 5). Det er funnet ansamlinger av blokker i terrenget (Figur 5B), men disse er ikke knyttet til skredhendelser og er mest sannsynlig spor fra deglasiasjonen etter siste istid. Det er kartlagt forvitningsmasser i området. Skredfaren er vurdert som mindre enn 1/5000.

Figur 5. Delområde 1. A) De største bergskrentene har en høyde < 10 m. Bergveggen har ingen avløste blokker eller partier og det er ikke skredavsetninger (ur) under. B) Enkelte småkuperte områder har blokkansamlinger som ikke er knyttet til skredhendelser. Blokkene i seg selv utgjør ikke skredfare.

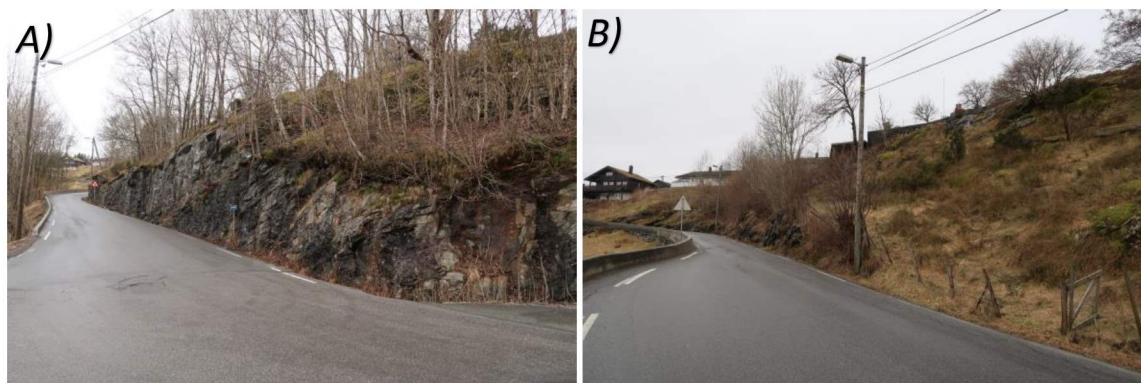
Over Eidevegen er det skjæringer av varierende høyde < 5 m (Figur 6). Skredfarevurderingen omfatter skred i naturlig terreng etter NVEs retningslinjer (NVE 2/2011) og sikkerhet i eldre skjæringer er ikke vurdert, det anbefales normalt vedlikehold og ettersyn av skjæringer. Terrengtet over veien og skjæringene er bratt nok til å kunne utløse steinsprang (45°).

Figur 6. Skjæringer og terreng over Eidevegen. A) På det laveste punktet med avkjørsel til skolen, skjæring < 5m. B) Oppover mot bebyggelsen over Eidevegen, naturlig skrånning og lave skjæringer < 1,5 m.

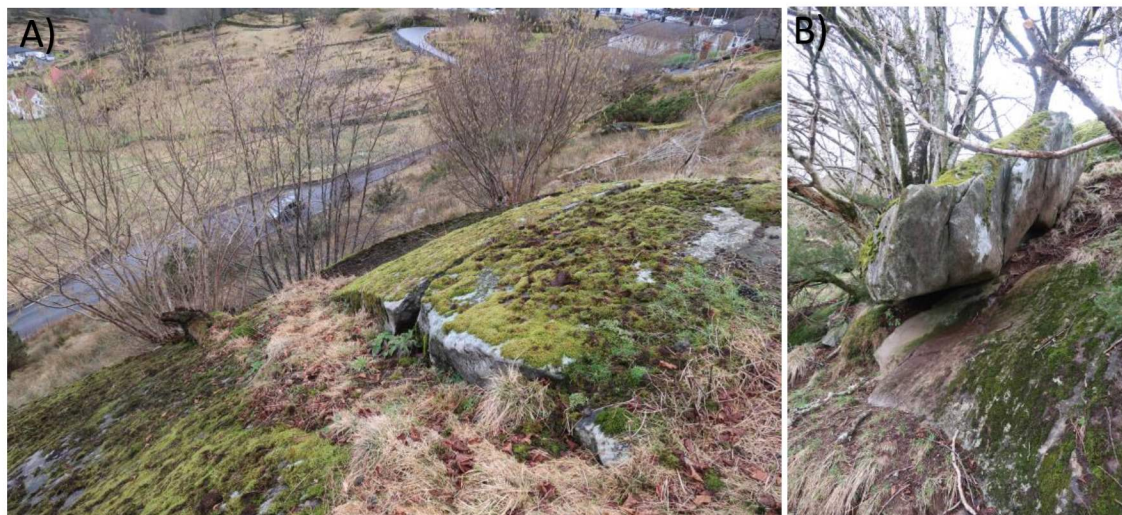
I terrengtet over Eideveien er det løse steinblokker og avløste partier i berget. Enkelte av blokkene er vurdert til å ligge stabilt, mens andre vurderes til å kunne utgjøre skredfare (Figur 7). Terrenghelningen medfører at utløpsdistansen er begrenset og at det ikke er reell skredfare ned til Eidevegen, dette er i overensstemmelse med utløpslengde for skredblokker i terrengtet. Det er tegnet en mindre faresone for skredfare 1/1000 og 1/5000 (Figur 13), skredfaren er vurdert til mindre enn 1/100 og det er derfor ikke tegnet faresone for denne klassen. Dette medfører at for eventuelle byggesaker i sikkerhetsklasse S2 eller S3 i skråningen må det gjennomføres sikringstiltak.

Figur 7. Blokker over Eidevegen. A) Vurdert til å ligge stabilt. B) Blokk som kan utgjøre skredfare.

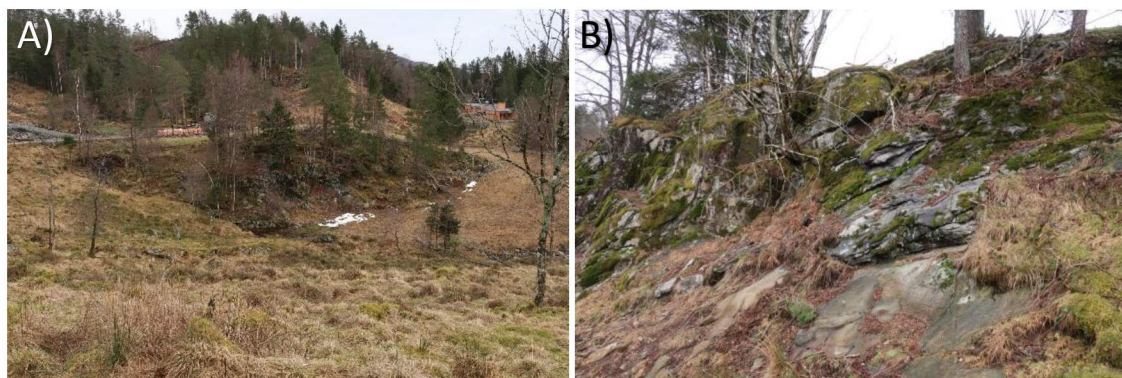
I området vest for barneskolen er det et myrområde i en dalende mot nordvest (Figur 8). Eksponert berg har utgående sprekkeplan som avløser mindre blokker og flak. Der skrenten flater ut på myra ligger en ansamling med utraste blokker. Kommunen vurderer å anlegge parkering for skole og idrettsanlegg i området.

Figur 8. A) Myrområde som ender i en dalende med bergklippe. B) Utgående sprekkeplan gir avløsning av flak/blokker. Utraste blokker ligger der skrenten flater ut på myra.

Bergskrenten utgjør lokal fare for steinsprang, og det er derfor tegnet en mindre faresone (Figur 13). På grunn av begrenset høyde og flat myr under bergskrenten er potensiell utløpsdistanse begrenset. Faresone 1/5000 er derfor marginalt større enn 1/1000.

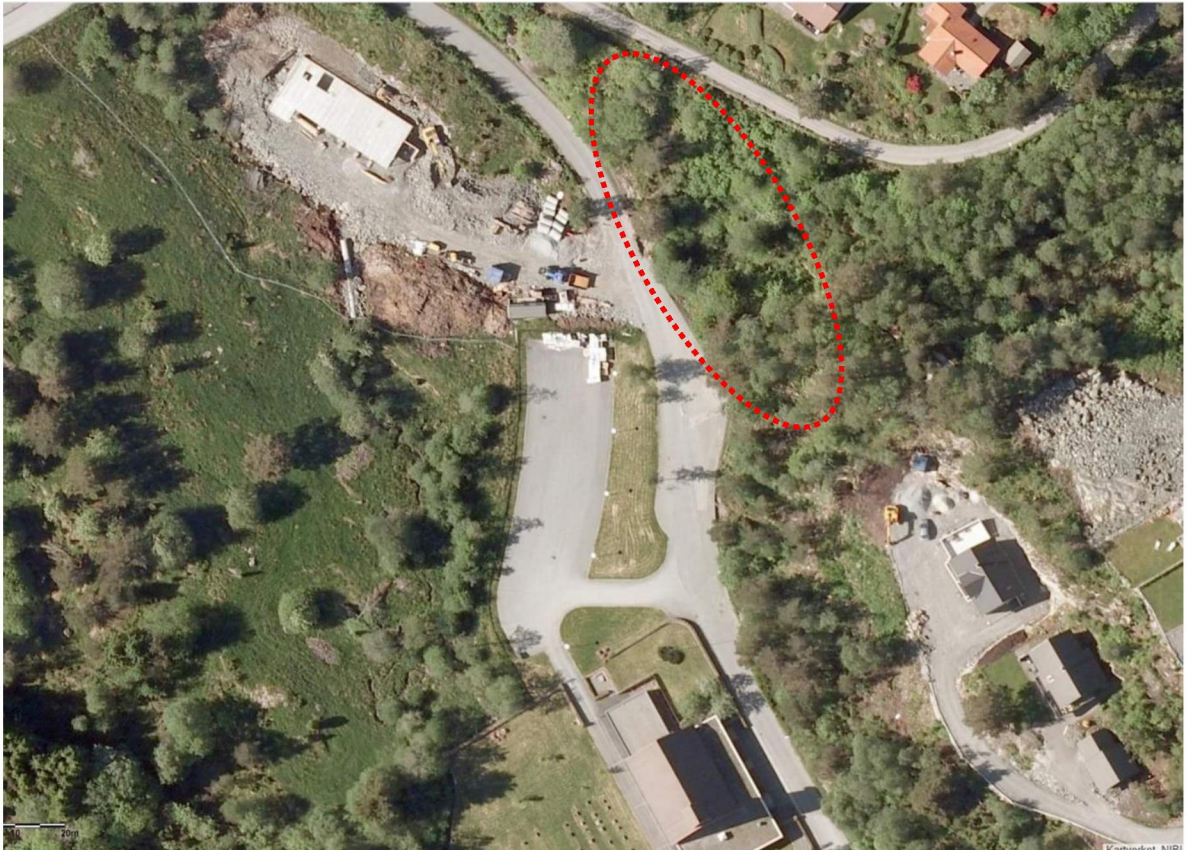
Ved Ostereidet kirke vurderer kommunen å anlegge ny parkeringsplass på oppsiden (nordøst) for veien, Ørnova (Figur 9). Området er tett vegetert og det er ikke påvist fare for steinsprang slik situasjon er i dag. Ved eventuell etablering av parkeringsplass må skråningen vurderes på nytt etter at vegetasjon er rensket. Sikring av eventuelle skjæringer må vurderes av geolog. Etter dagens forhold er det derfor ikke tegnet faresone for området.

Figur 9. Flybilde over område ved Ostereidet kirke fra 2009 (www.norgebilder.no). Det vurderes å anlegg ny parkeringsplass inn mot skråningen over veien (rød markering). Området er tett vegetert.

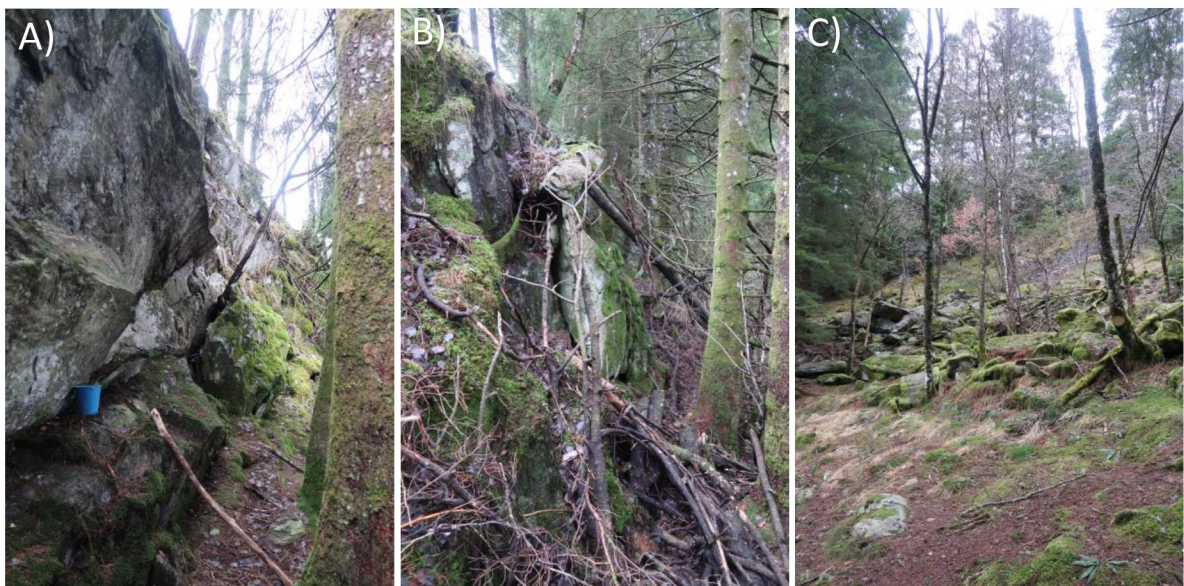
I nordøst er brattskrenten mot Eikhovden (138 moh.) en del av reguleringsområdet (Figur 3). Øvre del av skrenten viser eksponert berg (Figur 10A) med velutviklede sprekkeplan (Figur 10B). Nedover i skråningen er det skredblokker, og i deler av skråningen ur (Figur 10C).

Figur 10. A) Eksponert berg i toppen av skråning mot Eikhovden. B) Avløste blokker. C) Ur i nedre del av skråning.

Bergskrenten utgjør skredfare over akseptkriteriene i TEK17 og det er tegnet faresoner (Figur 13) i to deler av skrenten, den delen av skrenten som har orientering mot vei og fotballbane og en liten sone mot kanten av reguleringsområdet (øst). Begge faresoneområdene har faresoner for 1/1000

og 1/5000, det er ikke avdekket partier som har skredfare 1/100. Faresonene strekker seg ikke over hele skråningen, men stopper ca. 20 m over veien. Det er ikke skredfare for vei, fotballbane eller barnehage.

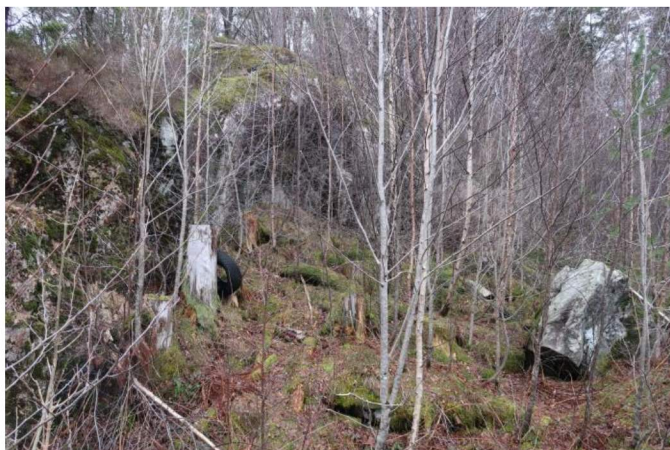
Rett bak barneskolen ved Ørnova 576 danner en berggrunnsstruktur med orientering sørvest-nordøst en bergskrent med fall mot sørøst. Rett bak (nord) for sentrale deler av skolen har skrenten en høyde på ca. 2,5 m, og sprekkesettene i berget muliggjør utfall av blokker i størrelsesorden 0,5-1 m³ (Figur 11). Under skrenten ligger skredblokker i overgrodd ur, men det ligger også ferske skredblokker i terrenget. Det er tegnet faresoner for skredfare 1/1000 (Figur 13). Terrenget under skrenten er flatt, så utløpsdistansen er begrenset, og faresone for 1/5000 er identisk med 1/1000. Det er ikke avdekket skredfare 1/100 i området.

Figur 11. Bergskrent med ferske steinsprangblokker bak barneskolen.

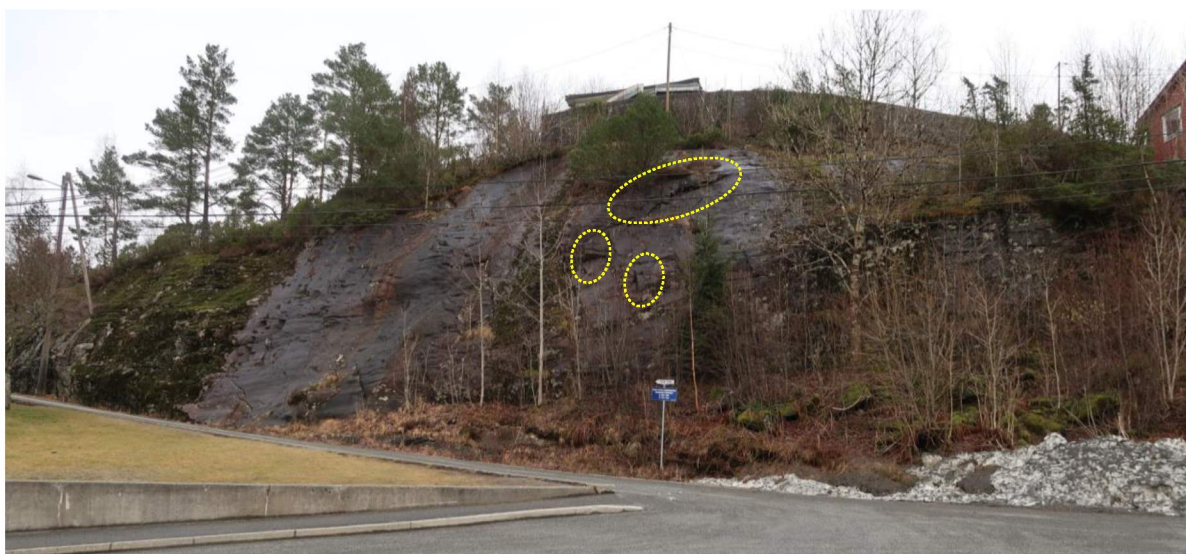
Rett øst for ungdomsskolen (nr. 574) strekker et større glattskurt bergparti seg fra 85-100 moh. over veien (Figur 12). På den ellers glattskurte bergoverflaten utgjør noen partier med flak fare for avskalning. Slike blokker vil skli på overflaten og stoppe i veikanten eller ute på veien. Dette utgjør ikke skredfare for bygninger eller installasjoner, men veien vil være utsatt for skredhendelser. På grunn av beliggenhet tett på skoler, barnehage og idrettsanlegg anbefales det å sikre partiet med bergbolter og mulig noen mindre partier med steinsprangnett. Det er tegnet faresone 1/1000 for skrenten, denne er identisk med 1/5000 pga. flatt underlag og begrenset utløpslengde.

Figur 12. Glattskurt bergparti øst for ungdomsskolen. Flak/blokker som utgjør skredfare er markert med gult.

Veien ved ungdomsskolen er utsatt for skredfare (delområde 7, Figur 12) og anbefales sikret.

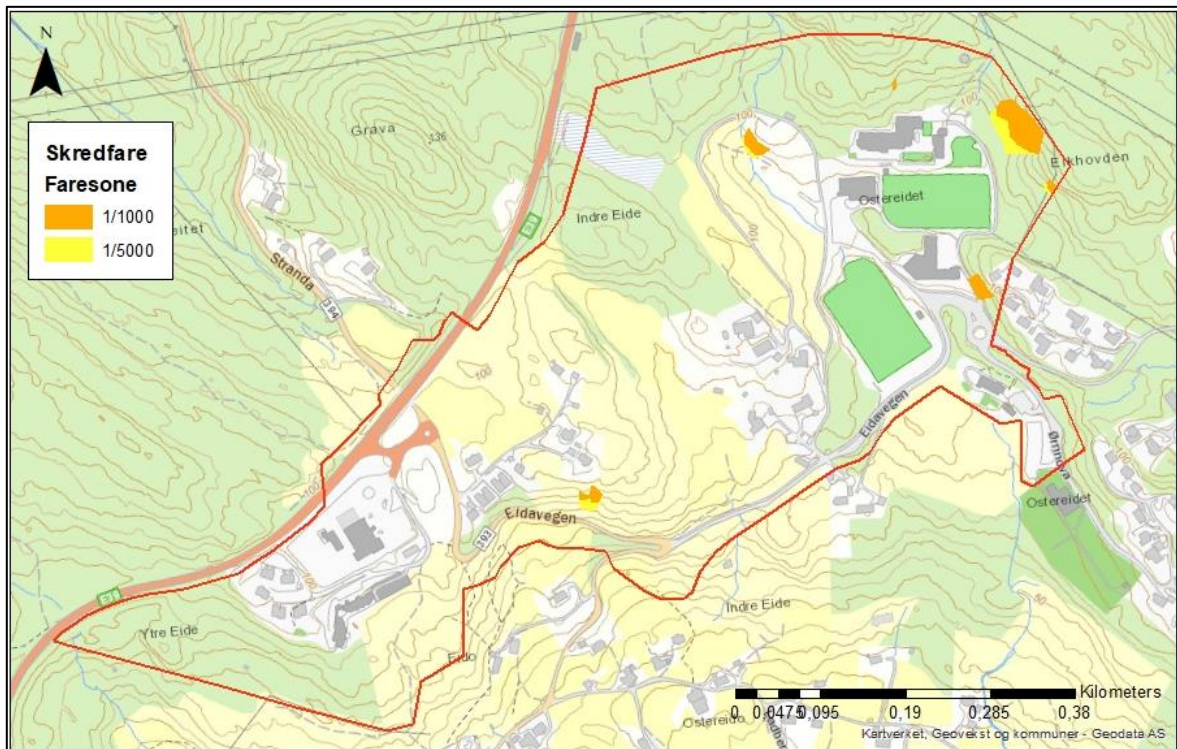
Figur 13. Faresonekart for det kartlagte området. Alle faresonene er knyttet til steinsprang. Skredfaren for eksisterende bebyggelse er akseptabel etter kriteriene i TEK17.

Det er påvist skredfare med sannsynlighet 1/1000 og 1/5000 på noen mindre områder innenfor reguleringsområdet (Figur 13).

Det er ingen eksisterende bebyggelse som er innenfor de vurderte faresonene for skredfare 1/1000 eller 1/5000.

Hvis det skal bygges innenfor de andre faresonene må disse partiene sikres i henhold til kravene i PBL og TEK17.
