**Vurdering av rasfare i forbindelse med etablering av boliger i Lurevegen 366 og 368;
G/Bnr. 156/40 og 156/39, Lindås Kommune**

Rev.	Dato:	Utført av:
1	19.09.2019	Øivind Eikefet, cand real. Geologi

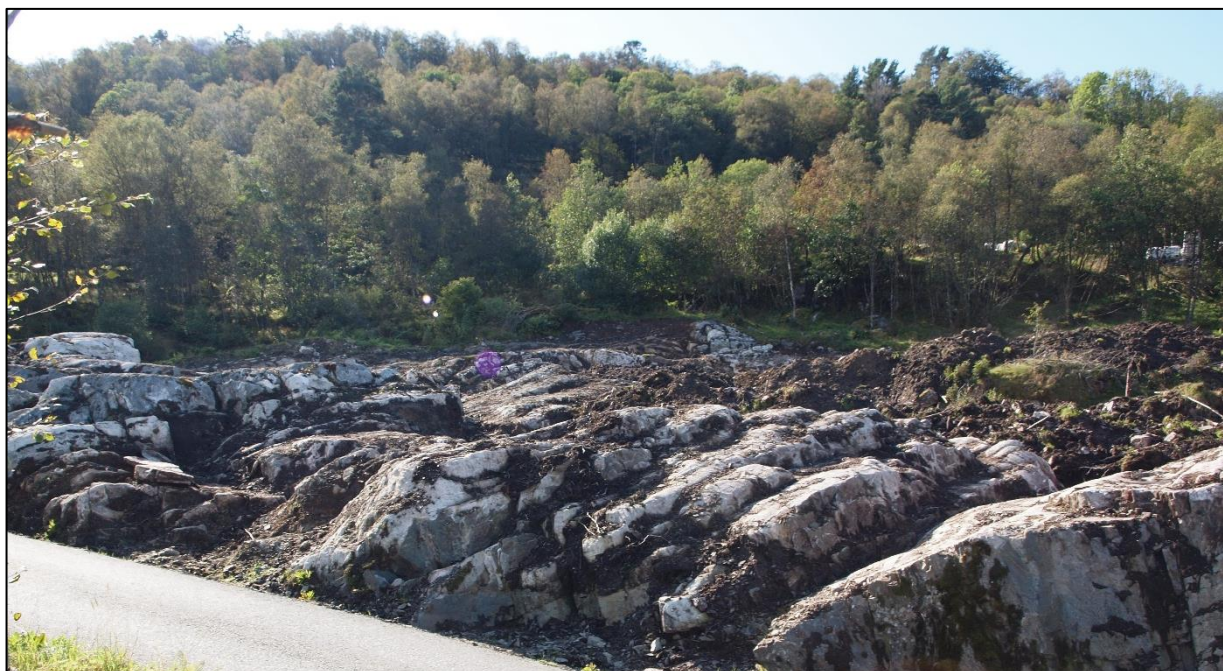
Tomtene G/Bnr. 156/39 og 40 utgjør et flatere parti i skråningen sørøst for Seimsfjorden. Området har lite overdekning av løsmasser og vegetasjonen består av lauvtrær, busker og grasvekster.

Figur 2-3. Tomtene med skråningen overfor.

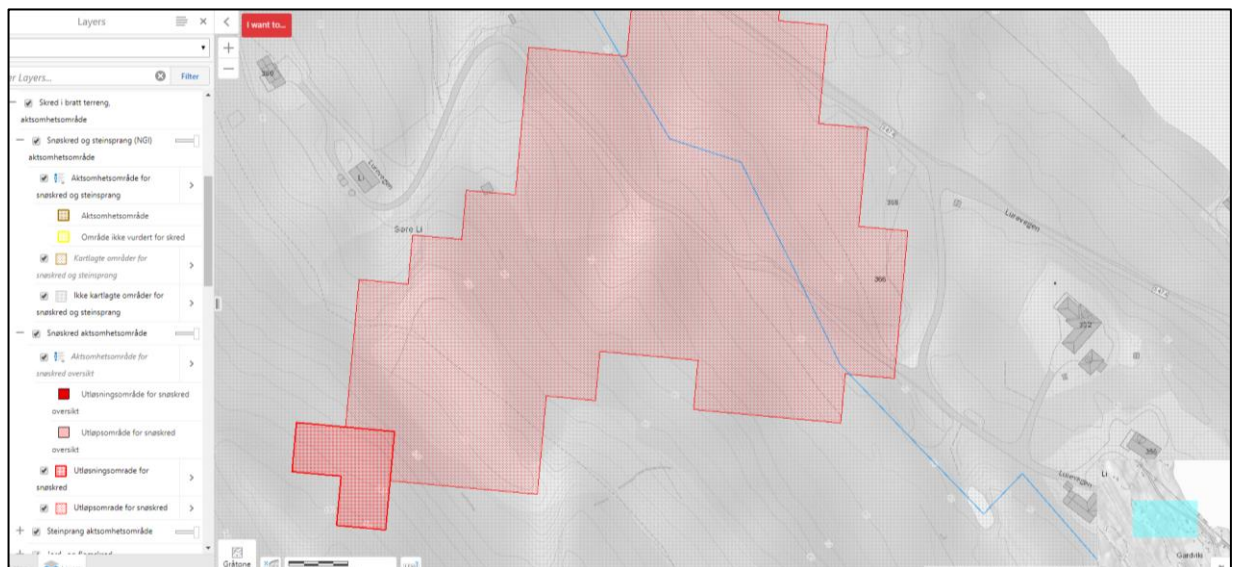
De generelle kartene fra NVE/NGI angir aktsomhetsområder. Disse kartene er basert på statistiske og generelle beregninger. For de gjeldene tomtene viser kartet at utkanten av det teoretiske nedslagsfeltet for snøskred dekker vestsiden av tomtene.

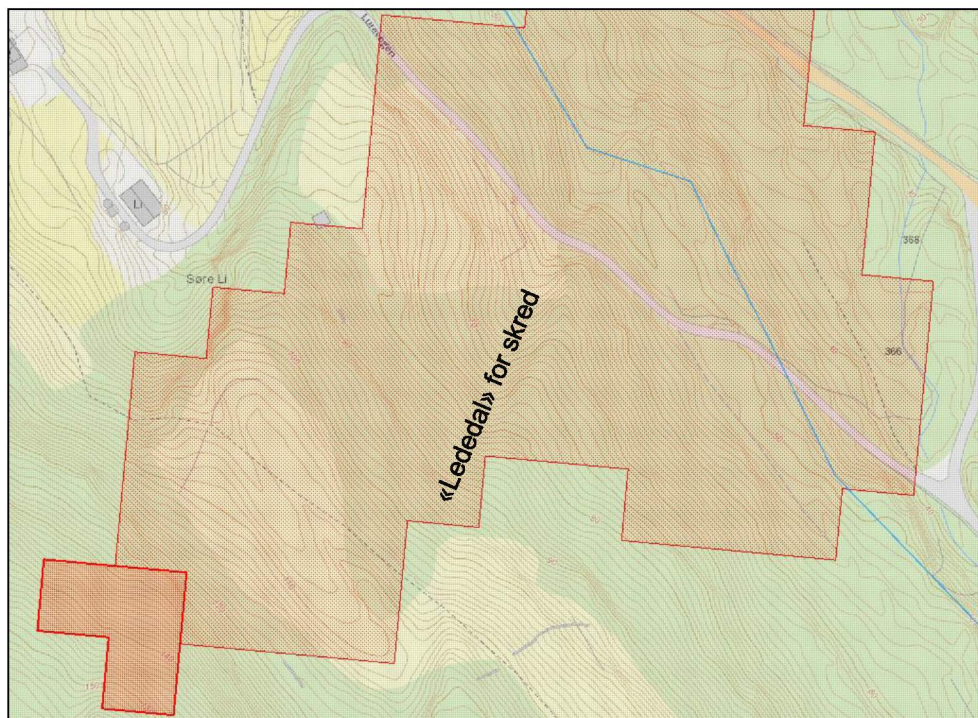
Basert på nedbørstatistikken for området var det lite snø vinteren 2018/19. Selv om det antas større snødybder høyere i skråningen er akkumulasjonsområdet lite. Dersom det skulle oppstå skred vil dette bli styrt vestover av dalsøkket øst for søre Li (fig 3-1).

Figur 3-1. Viser dalsøkk som vil hindre skredutbredelse mot G/Bnr. 156/39-40.

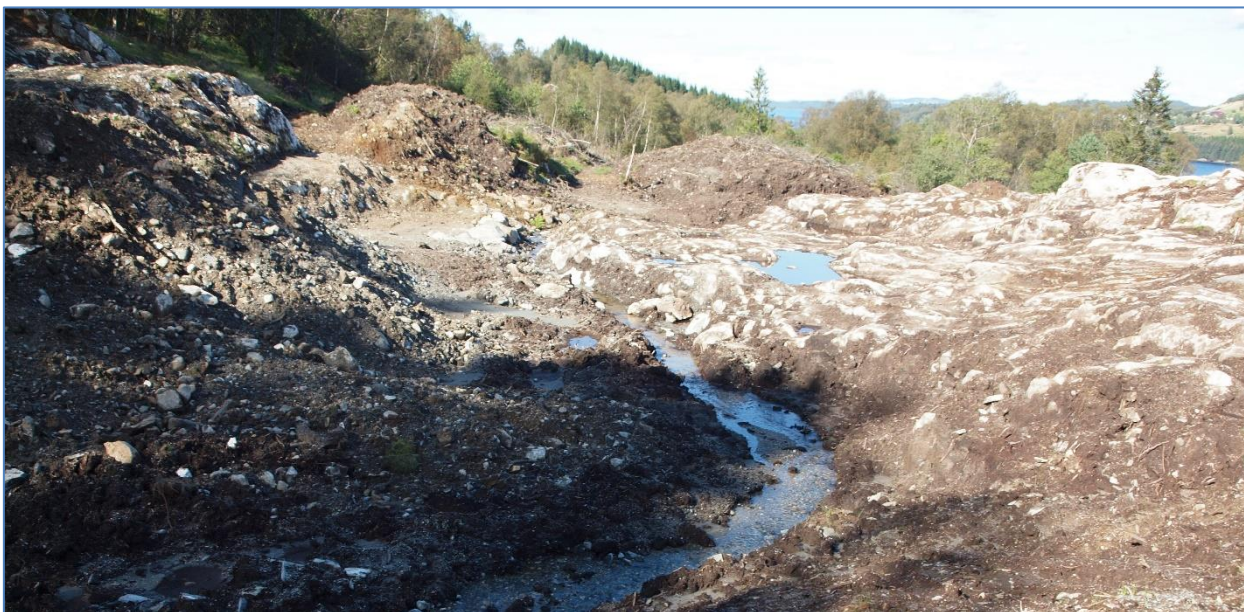
Figur 5-1. Tomtene sett mot nord.

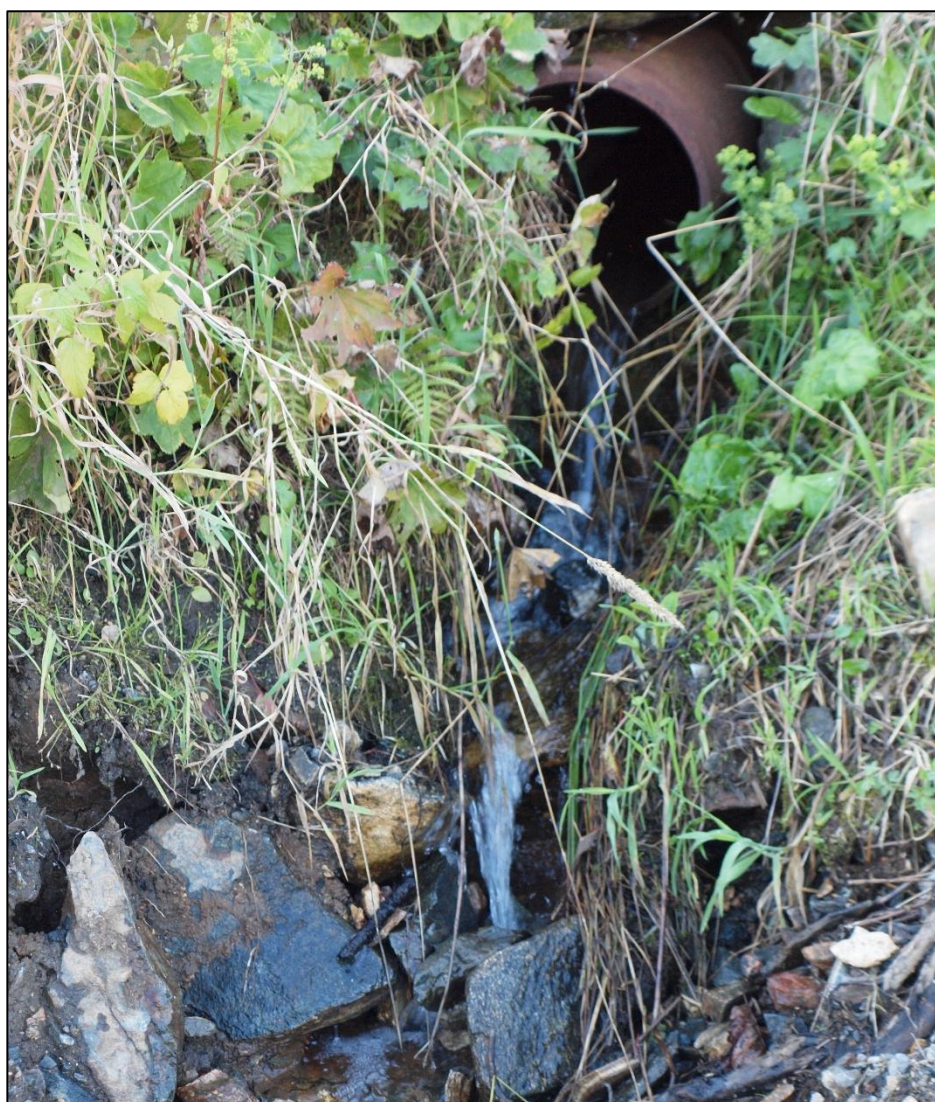
Bekken som har løp gjennom G/Bnr. 156/39-40.

I samtaler med oppdragsgiver har det blitt opplyst at denne vil ble ledet utenom bygningene og lagt i rør med steinfylling omkring.

Figur 5-2. Nåværende dreneringsrør under vegen mot Li.

Befaring viste ingen indikasjoner på flomnivåer, men det anbefales å ha stor oppside for stor avrenning på kort tid. Steinsettingen rundt rørgaten anbefales å etableres så steinene legges slik at større vannmengder kan passere gjennom steinene. Det anbefales også å dekke området for avrenningen med vei-duk så finmasser ikke stenger traséen for avrenningen.
