OPPDRAG	UTREDNING AV FISKETRAPP I MODALSELVA	DOKUMENTKODE	10240164-01 RIM NOT
EMNE	AKVATISK BIOLOGI	TILGJENGELIGHET	ÅPEN
OPPDRAGSGIVER	MODALEN KOMMUNE	OPPDRAGSLEDER	
KONTAKTPERSON	MARI HAGENLUND	UTARBEIDET AV	MORTEN KRAABØL
KOPI		ANSVARLIG ENHET	SEKSJON FOR NATURRESSURSER

UTREDNING AV FORHOLD FOR OPP- OG NEDSTRØMS FISKEPASSASJE VED HELLANDSFOSS

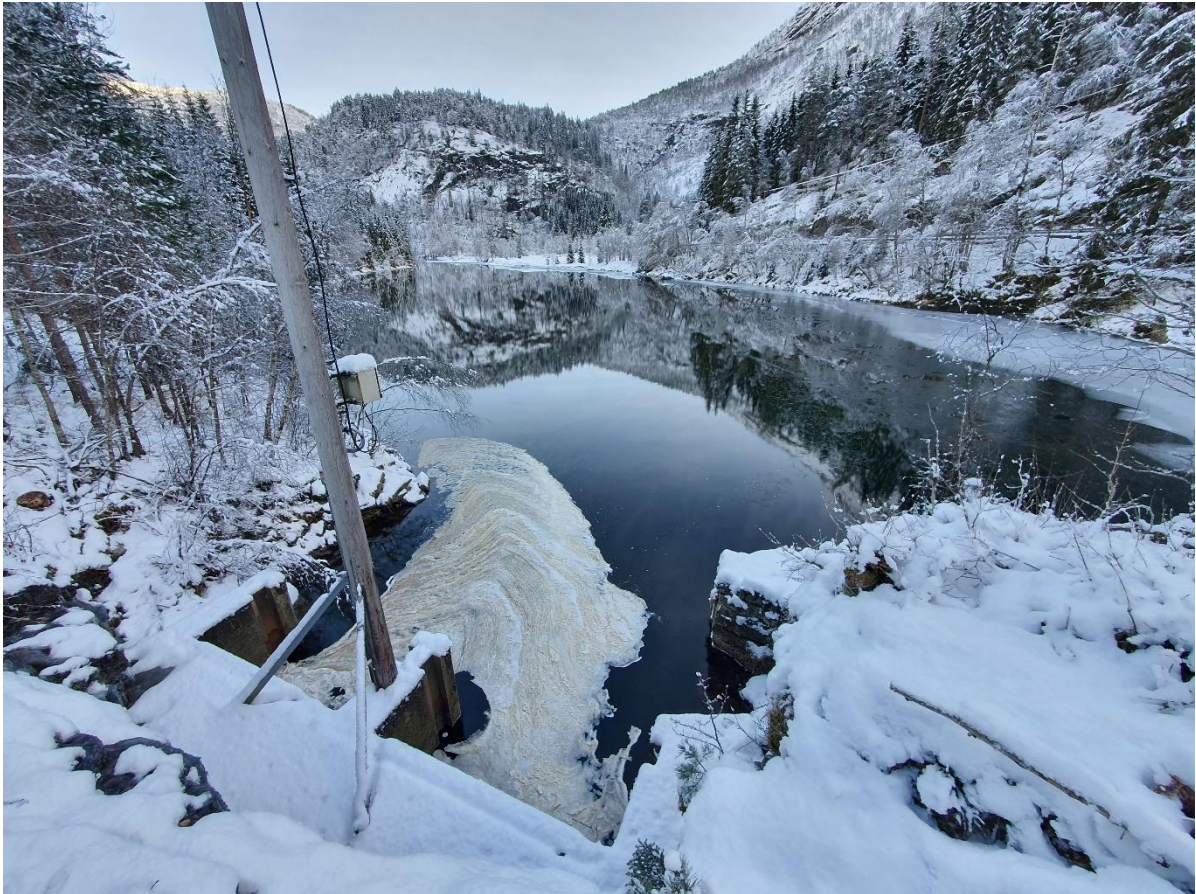
Turbininntaket til Hellandsfossen kraftverk er lokalisert like inntil damanlegget på nordsiden av elva (Figur 3). Inntaket ligger som et innfelt område i omkringliggende berg. Det er installert ei varegrind med lysåpning 67 mm. Bredden er 6-7 meter, mens dybden er 3-4 meter. Dersom det tas utgangspunkt i et samlet tverrsnittsareal på 22 m², vil den maksimale vannhastigheten ved fullt pådrag i kraftverkets turbiner, tilsvarende 11 m³/s, er om lag 50 cm/s.

Figur 3. Inntaket til Hellandsfossen kraftverk. Inntaket er innfelt i omkringliggende bergformasjoner. Damanlegget (som vist i Figur 2, øverst) er lokalisert noen få meter til høyre i bildet (foto: M. Kraabøl).

Det anbefales at det utredes hvorvidt det er mest formålstjenlig å utvide tverrsnittsarealet for innfestingen til dagens varegrind, eller å etablere et fagverk med ei større og mer finmasket varegrind på utsiden av den eksisterende. På generelt grunnlag anbefales det at ny varegrind får lysåpning på 12-15 mm, avhengig av kroppsstørrelsen på de minste fraksjonene av smolt hos laks og sjøørret.

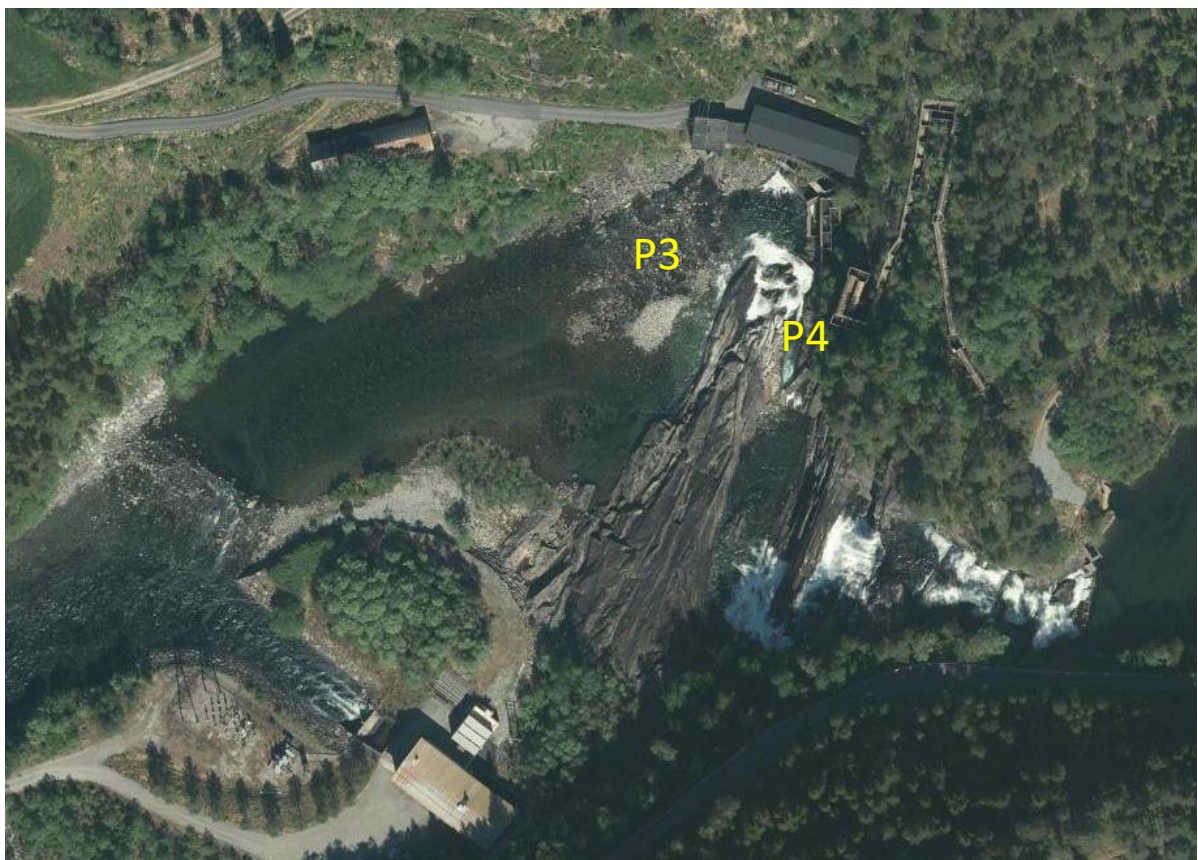
Videre oppvandring mot resipienthølen inntil avløpstunnelen fra Hellandsfossen kraftverk og fisketrappa tilsier at fiskene må passere en strekning på 30 meter over en ansamling av stein og grus (P3). Denne passasjen kan være utfordrende for stor gytefisk i perioder med lav vannføring, men det vurderes å være et lite problem. Det kan vurderes å etablere en kanal som samler vannføringen, tilsvarende det som er gjort i terskelen som er vist i Figur 4.

I perioder med overløp over damanlegget til Hellandsfossen kraftverk (Figur 2), vil vannføringen fra Hellandsfossen danne vannveier som gir vannføring inn i resipientkulpene innunder fisketrappa og kraftverksavløpet. Dette vil kunne gi attraksjonsstimuli for oppvandrende laks og sjøørret som leder oppmerksomheten bort fra fisketrappas innhopp (P4). Fisk som søker seg opp mot denne spillvannføringen fra damanlegget vil havne i blindveier i kulpene ved fossefoten.

Det er ikke kjent hvorvidt det skjer oppsamling av fisk i disse kulpene i, eller etter, perioder med slipp av spillvann over damanlegget. Det kan være en fare for innestenging av fisk dersom det står fisk i disse kulpene når overløp over damanlegget opphører. Dette bør sjekkes.

Figur 6. Oversikt over regulert elvestrekning mellom kraftverksutløpene. Potensielle problemområder nedstrøms resipientkulpene (P3) og ved fossefoten (P4) er markert (norgebilder.no)

Et aktuelt tiltak for å eliminere denne potensielle problemstillingen er å pigge ut bergformasjoner som medfører dannelse av kulper ved fossefoten.

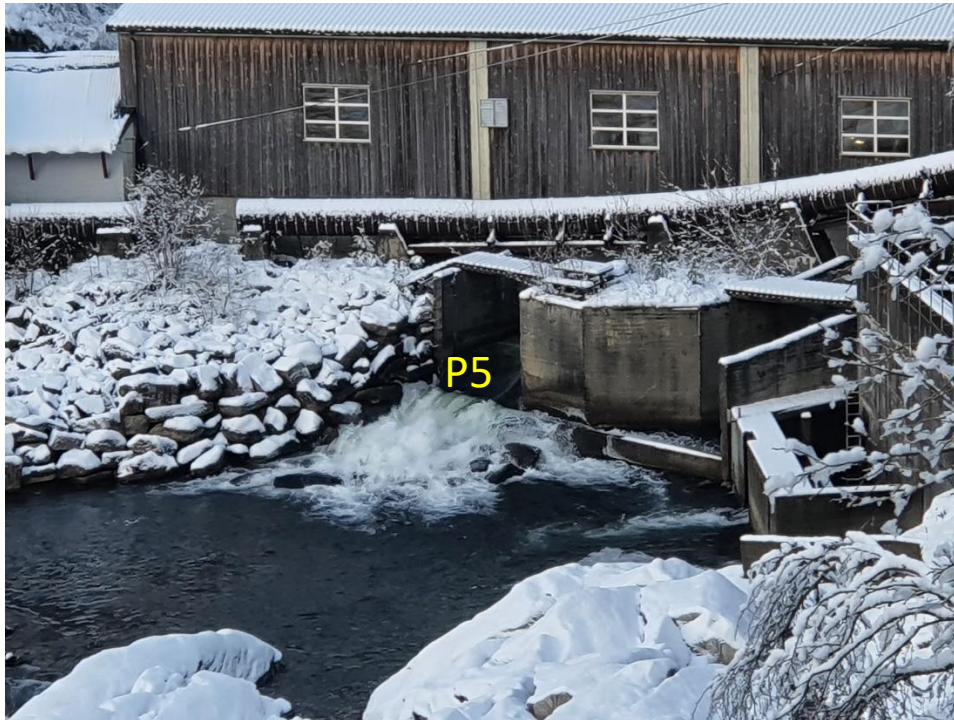
Driftsvannføringen fra Hellandsfossen kraftverk munner ut i samme resipientkulp som fisketrappas vannføring. Dette er en gunstig samlokalisering. Samlet sett gir dette gode attraksjonsstimuli og et begrenset søkeområde for oppvandrende gytefisk som ankommer resipientkulpen. Det antas at en del fisk vil kunne komme seg inn i avløpstunnelen (P5), ettersom det ikke er installert varegrind. Dette er en blindvei som kan gi noen forsinkelser i oppvandringen, men det vurderes slik at avløpstunnelen ikke har egnede standplasser, og at vannstrømmen er tilnærmet laminær og uten bakvannssoner.

Figur 7. Utløp fra kraftverk er midt i bildet, mens utløp fra fisketrappa ses til høyre i bildet (bildet er tatt fra østsiden). Begge vannveiene munner ut i felles resipientkulp (foto. M. Kraabøl).

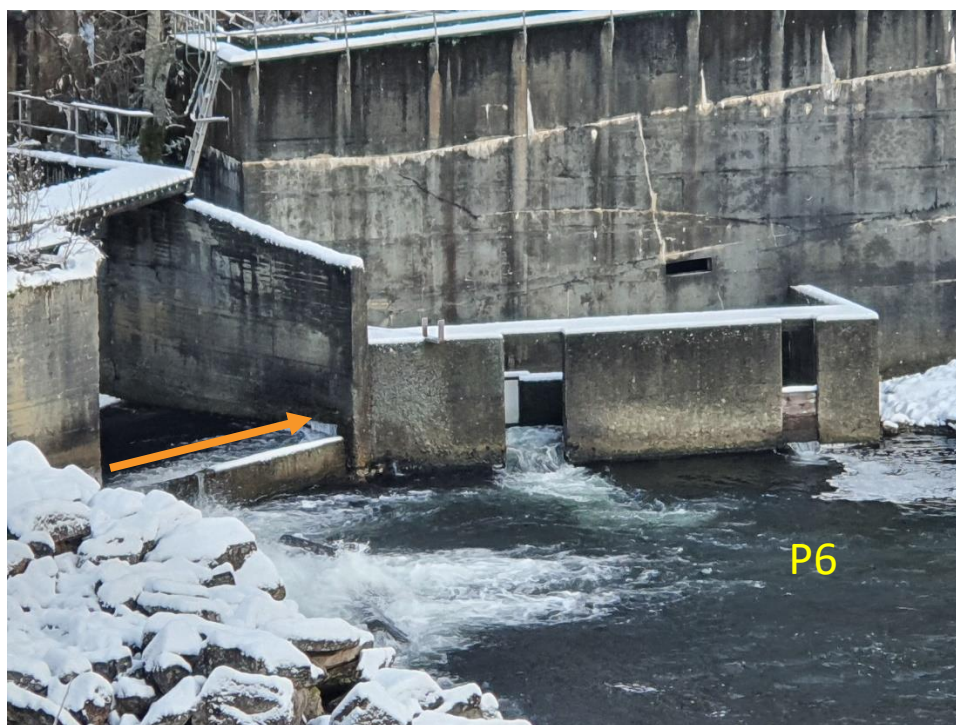
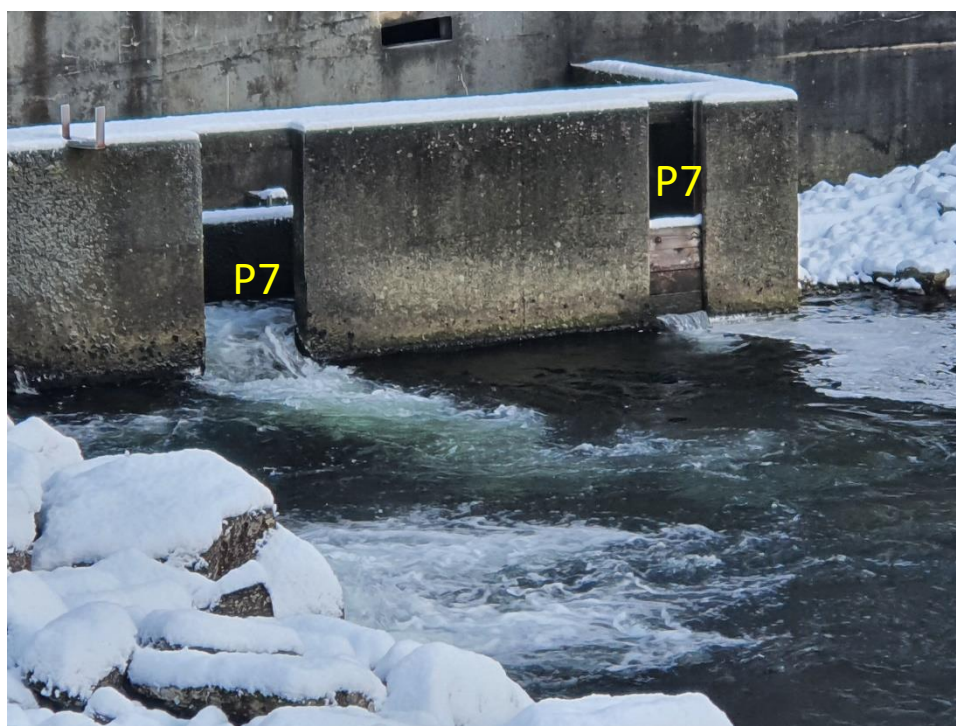
Fisketrappa har to innhopp som kan stenges og reguleres med bjelkestengsler (Figur 8). Dette gir to mulige innhopp (P7) og god fleksibilitet til å justere innhoppet etter varierende vannføringer og undervannsstander i resipientkulpen.

Det tilføres vannføring til trappas nederste kulper fra tunnelavløpet (se oransje pil i Figur 7). Dette gir en vesentlig forbedring ved at fisketrappas attraksjonsstimuli i form av hydrauliske strømninger ut i resipientkulpen. Dette er et gunstig tiltak som med rimelig sikkerhet har medført at oppvandrende fisk i resipientkulpen har gode muligheter til å finne innhopp(ene).

Figur 8. Fisketrappas innhopp består av to åpninger med bjelkestengsler. Øverst: Vannføring overføres fra avløpstunnelen over til trappas nederste kulper (oransje pil). Resipienthølen er dyp og godt egnet som dagstandplass for gytevandrende laks og sjøørret. Nederst: Vannføringen ut fra fisketrappas innhopsåpninger gir markerte stimuli også ved høyere vannføringer og vannstander (foto: M. Kraabøl).

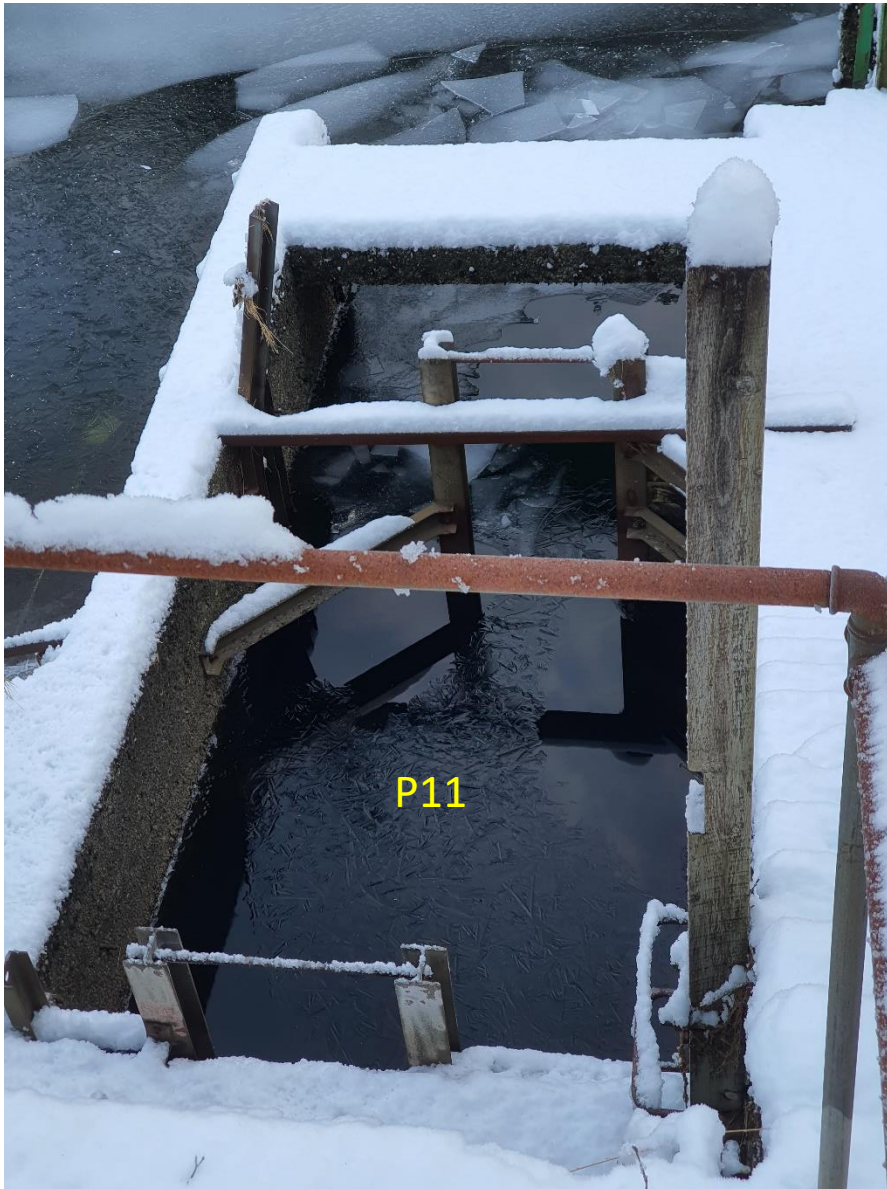
Fisketrappas uthopp er lokalisert nært inntil damanlegget på vestsiden. Turbininntaket ligger også nært inntil uthoppet. Fisk som kommer ut fra fisketrappa (P11) kommer direkte inn i inntaksbassenget, som til enhver tid har svake strømforhold uten vesentlig turbulens. I perioder med betydelig vannslipp gjennom damanleggets bjelkestengsler (se Figur 6), er det en viss fare for at fisk som er sliten og preget av melkesyre i muskulaturen kan slippe seg ut gjennom lukesystemet. Til en viss grad kan dette også skje gjennom varegrinda i turbininntaket, men det vil kun gjelde for de aller minste gytevandrerne hos sjøørret. Det vurderes likevel som lite sannsynlig at dette er et reelt problem, ettersom inntaksdammen er en godt egnet hvileplass for voksen fisk.

Figur 12. Teknisk installasjon og lukeføringer ved trappas vanninntak/uthopp (foto: M. Kraabøl).
