Osterøy kommune
Geitaryggen 8

DATO: 07.06.2023

GBN 88/27 – GARASJETOMT OG ADKOMSTVEG. SØKNAD OM OMDISPONERING ETTER JORDLOVA.

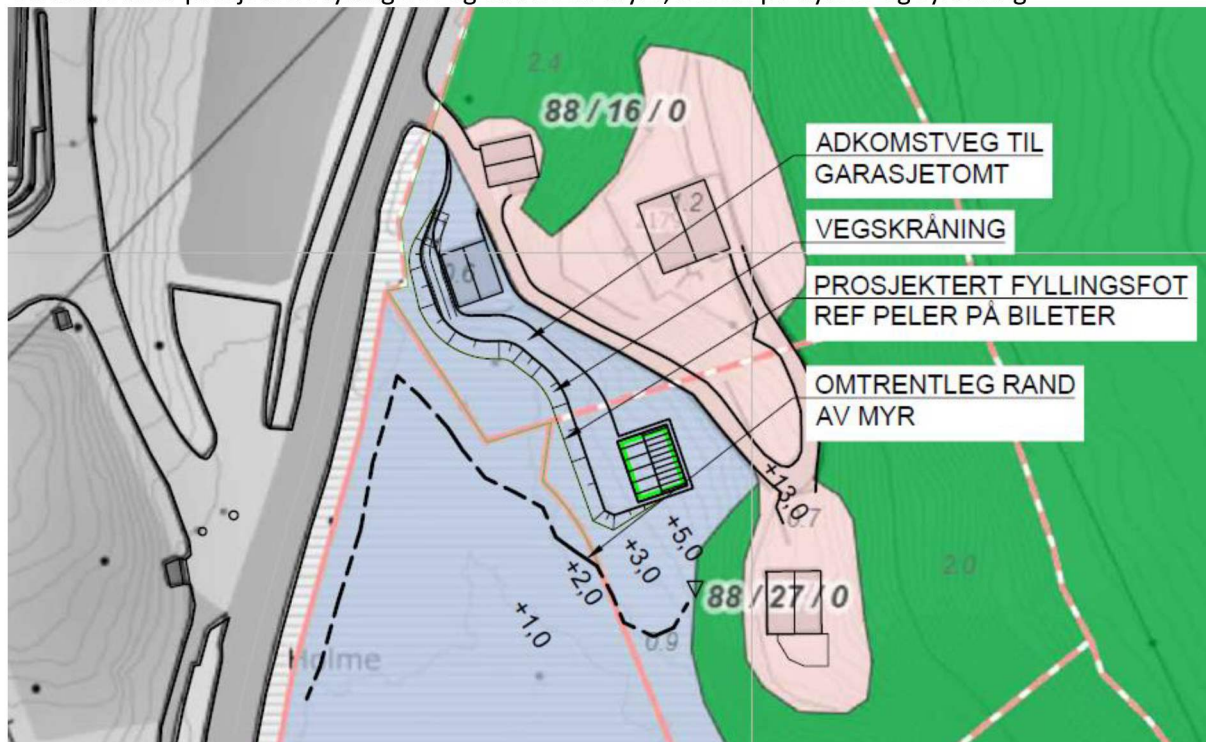
Utsnitt av situasjonskart

Utsnittet viser prosjektert fyllingsfot og omriss av myra, basert på flyfoto og synfaring

Etter vårt syn verkar det som NIBIO sitt kartgrunnlag feil:

1. Det er registrert myr opp til kant adkomstveg som stig frå kote +4,0 til kote +13,0. Adkomstvegen er dels sprengt ut i fjell og er dels fundamentert på ei gamal ur, basert på opplysningar frå dei som med sjølvsyn opplevde vegbygginga. Sjølve myra ligg på kote +1,0-1,5 og det er derfor praktisk umogleg at myra kan strekkja seg oppetter ei bratt skråning til kote +13,0.
2. Ved synfaring og utsetjing av line for fyllingsfoten merkar ein at det ikkje er myr ein trykkjer pelane ned i, men ein slags grus/morene.
3. Det synleg i terrenget at omrisset av myra ligg lenger sydvest enn fyllingsfoten.

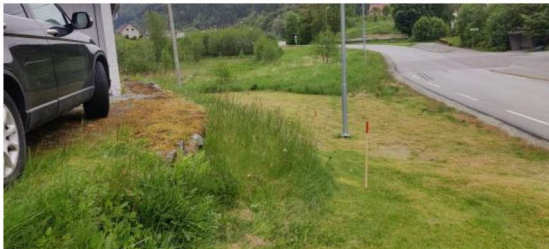
Frå nord mot syd ved start av adkomstveg

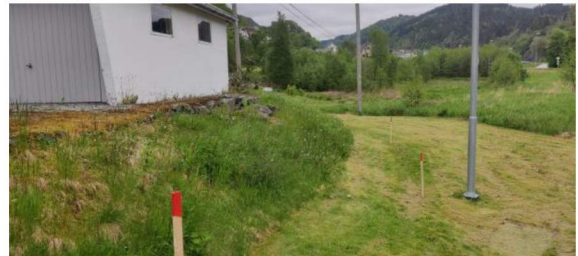
Frå nordvest ved forbi garasje

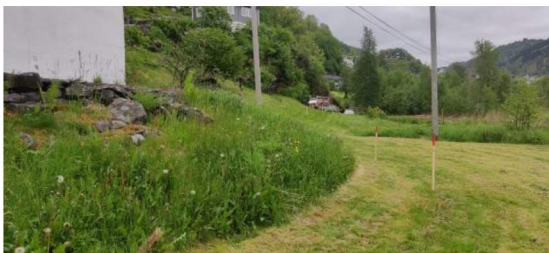
Frå vest ved start av venstresving inn bak garasje

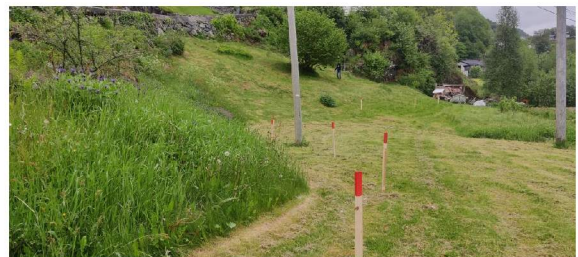
Frå vest i venstresving inn bak garasje

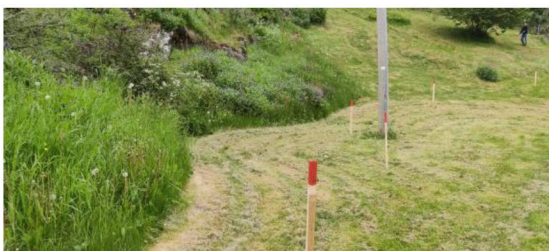
Frå vest i venstresving inn bak gamal garasje

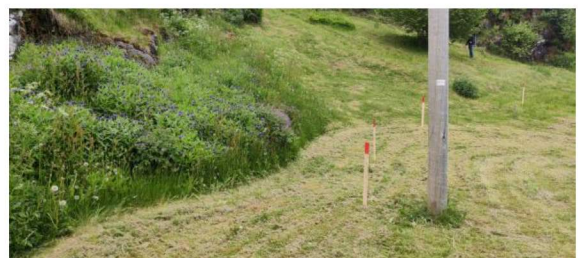
Frå nordvest i start av høgresving mot garasjetomt

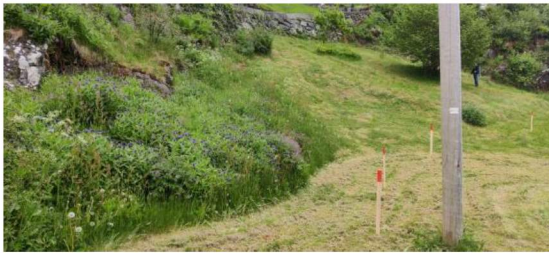
Frå nordnordvest i høgresving mot garasjetomt

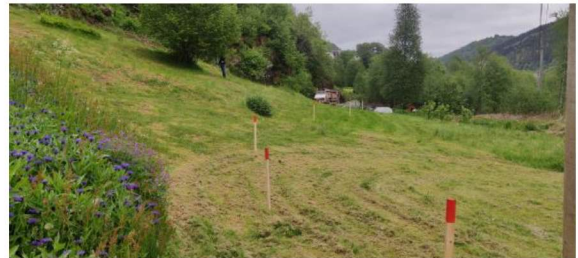
Frå nordnordvest der høgresving mot garasjetomt

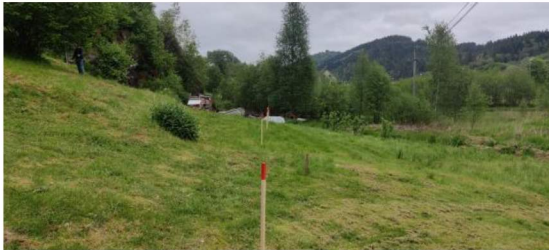
Frå nordvest på rettstrekket mot garasjetomt

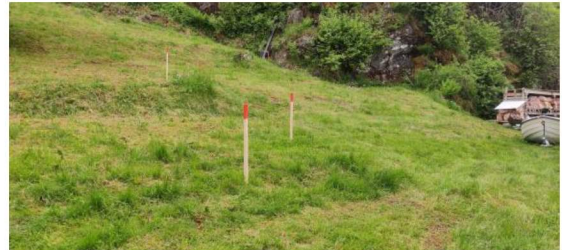
Frå vest der garasjetomt endar

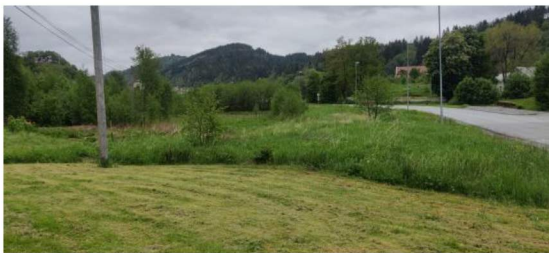
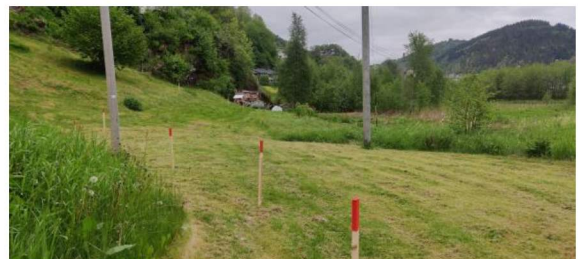
Bileta under syner at myra verkar å stansa ein del meter frå fyllingsfoten.

Overgang myr/fastare grunn sett frå nordvest

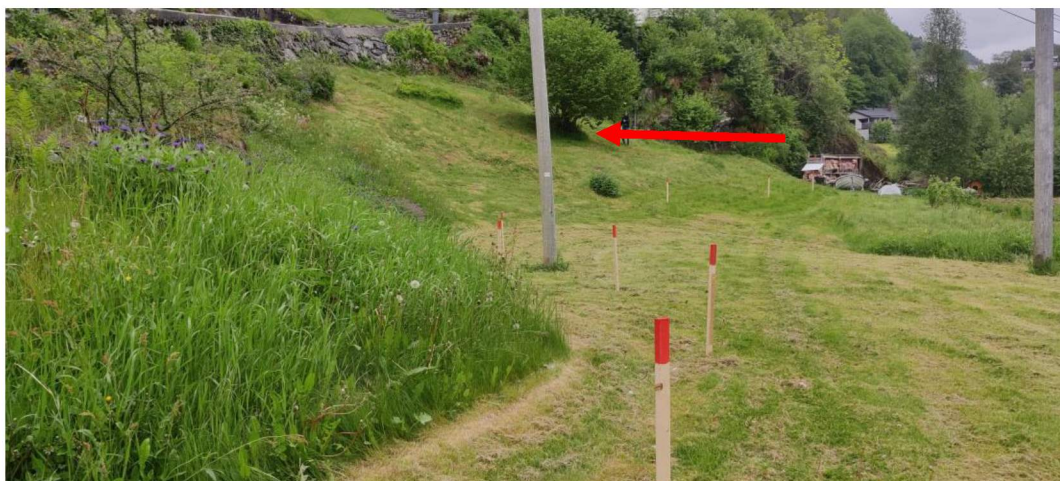
Garasjetomt vil liggja omtrent i nivå med treet ein ser midt i biletet tatt frå vest mot aust.

Adkomstveg og garasjetomt skal leggjast i skråninga utanfor myra.

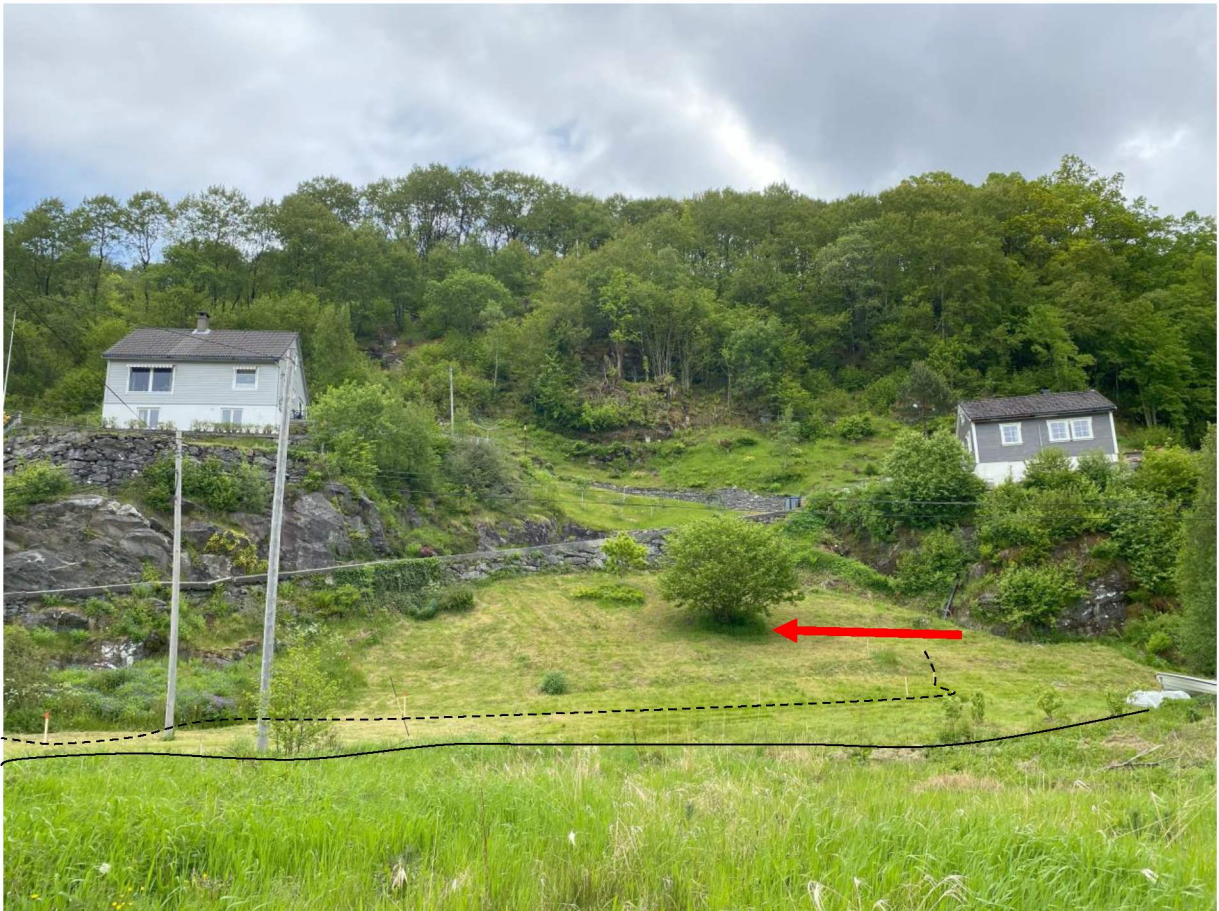
Garasjetomt vil liggja omtrent i nivå med treet ein ser midt i biletet tatt frå sydvest mot nordaust. Her ser ein tydeleg skille mellom myr og fastare grunn (heiltrukken strek). Omtrent i dette skillet byrjar skråninga opp mot den gamle adkomstvegen. Vidare ser ein at den gamle adkomstvegen dels går i fjellskjering og dels er murt på det som vert sagt er ei gamal ur. Muren er utan skadar, noko som tyder på at den ligg stabilt. Prosjektert fyllingsfot er angitt med stipla strek, dvs noko høgare i terrenget enn myra.

Adkomstveg og garasjetomt skal leggjast på stabile massar i foten av den gamle ura. Garasjetomten skal fellast inn i terrenget omtrent ved treet sentralt og litt til høgre i biletet over. Jordmassar vert gravd av ned til fast grunn og lagt til side for bruk på skråningar.
