OPPDRAAG	Gbnr 77/79 Hylla Austmarka	DOKUMENTKODE	10210279-RIGberg-NOT-001
EMNE	Uavhengig kontroll - Vurdering av støttemur	TILGJENGELIGHET	Åpen
OPPDRAAGSGIVER	Helland Utleie AS	OPPDRAAGSLEDER	Bård Steinsland
KONTAKTPERSON	Gaute Helland	SAKSBEHANDLER	Christoffer Taule
KOPI		ANSVARLIG ENHET	10233013 Bergteknikk Vest

Uavhengig kontroll - Vurdering av støttemur

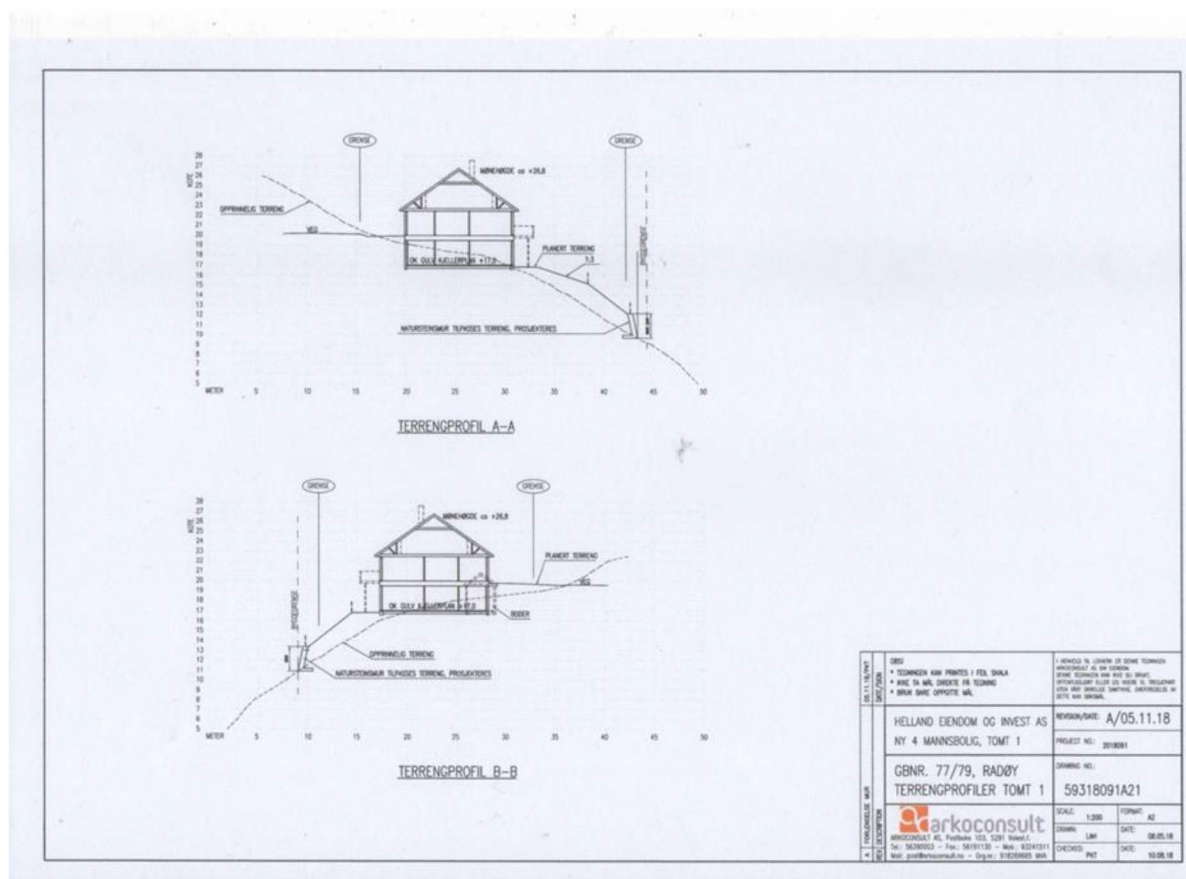
RUSSENEs rådgiver geologi har i notat RRG 2019 – 17, datert 05.02.2019, anbefalt at den aktuelle støttemuren bygges som en armert betongmur med labank, noe som ikke er forenelig med reguleringsbestemmelsene. Det argumenteres for at det ikke lar seg gjøre å etablere en stabil natursteinsmur på grunn av skrående terreng og opptredende jordtrykk. Figur 2-1 viser murens plassering på tomten.

Figur 2-1: Profil gjennom tomten.

Den bratte skråningen og utfordrende tilkomst der støttemuren skal plasseres, gjør at Multiconsult anbefaler å etablere en betongmur, slik det ble foreslått av Russenes Rådgiver geologi RRG. Det stilles derimot spørsmålstegn ved murens plassering slik den er tegnet inn i Figur 2-1. Dersom støttemuren flyttes lengre opp i skråningen (hvor gjerde er tenkt plassert), vil dette forenkle byggingen av støttemuren, samtidig som man reduserer behovet for oppfyllingsmasser bak muren.

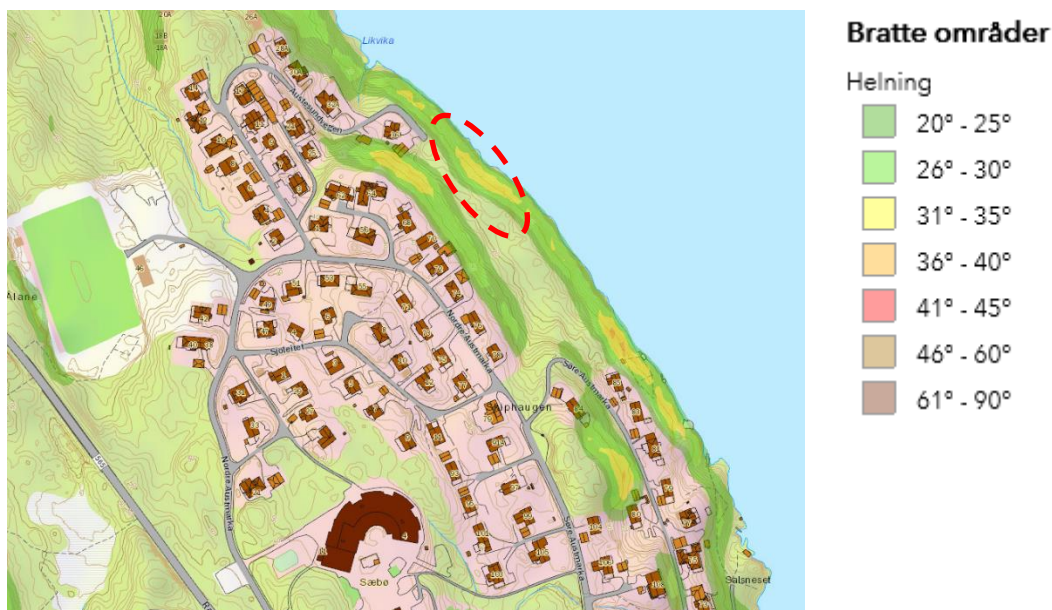
Det aktuelle området ligger på Hylla i Austmarka i Radøy kommune (Figur 2-2). Området ligger mellom eksisterende bebyggelse og Radsundet. Størsteparten av tomten er forholdsvis flat, men det er tenkt etablert en støttemur på den bratteste delen av tomten nærmest fjorden, der helningen er 25° - 35° ifølge NGI sitt kart «Bratte områder i Norge». Dette kartet har relativ lav oppløsning, slik at det lokalt kan være brattere enn det som fremkommer i Figur 2-2. Figur 2-3 viser støttemurens plassering i nedkant av planlagt bebyggelse. I følge NGU sitt kvartærgeologiske kart består området primært av forvitningsmateriale. Erfaringsmessig er løsmassemektingen liten og usammenhengende i dette området, slik at det er grunt til fast fjell. NGU sitt berggrunnskart tilsier at berggrunnen består av anortositt.

Figur 2-2: Etablering av planlagt støttemur er tenkt i det stiplede området (kilde: geodata.ngi.no)

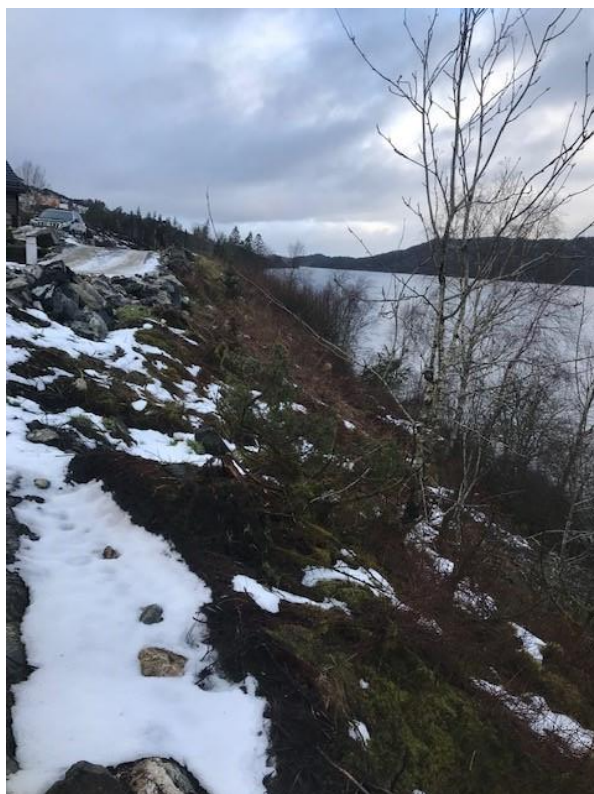
Figur 2-3: Støttemuren er tiltenkt etablert i denne skråningen

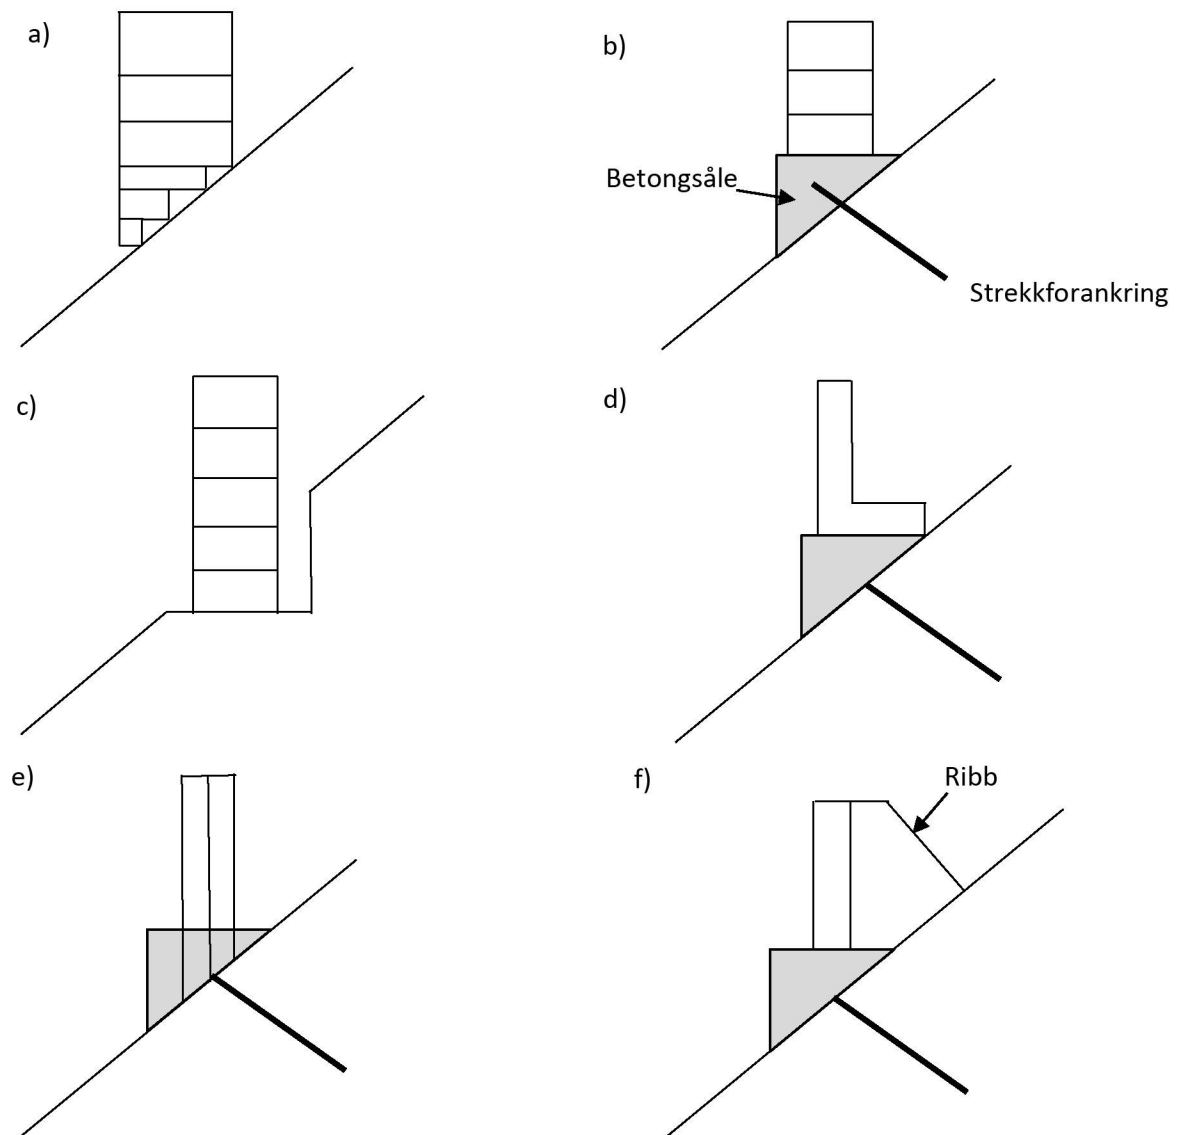
Nødvendig bredde og helning på en tørrsteinsmur vil være avhengig av nødvendig høyde og opptredende jordtrykk. Utfordringen med en tørrsteinsmur i dette tilfellet er todelt: (1) skaffe til veie en god fot og (2) tilkomst i anleggsfasen. I Statens Vegvesen sin håndbok V220 står det at den nederste steinen bør fortrinnsvis ha full murebredde for at muren skal kunne fungere som et legeme. I Figur 3-1a ser man at det ikke er mulig å få til dette uten å gjøre ytterligere tiltak på grunn

av det skrående terrenget. Et alternativ er å støpe en betongsåle som er forankret i berggrunnen med fjellbolter, slik det er vist på Figur 3-1b. Tørrsteinsmuren etableres deretter på betongsålen. Et annet alternativ er å pigge en flate i terrenget for siden å etablere en tørrsteinsmur på flaten (Figur 3-1c). Ulempen med en tørrsteinsmur er at det må være tilkomst for gravemaskin til lokaliteten ved etablering av tørrmur i anleggsfasen. Dette kan være utfordrende pga. det bratte terrenget på stedet.

Alternativet til en tørrsteinsmur er å etablere en betongmur som anbefalt av RUSSENEs rådgiver geologi. En slik mur trenger ikke den samme tilkomsten, da forskaling kan løftes og betongen kan pumpes til det aktuelle stedet. Man er likevel avhengig av at løsmasser fjernes og berg blottlegges i området hvor muren skal etableres. Det finnes ulike typer løsninger for en armert betongmur. Det kan f.eks. etableres en betongmur med labank (Figur 3-1d), betongmur forankret i berg med bolter (Figur 3-1e) eller en betongmur med ribber (Figur 3-1f). I dette tilfellet er det aktuelt å forankre betongmuren med bolter i berg for alle de tre skisserte løsningene.

Figur 3-1: a) tørrsteinsmur; b) tørrsteinsmur på betongsåle; c) tørrsteinsmur på pigget flate; d) armert betongmur med labank; e) armert betongvegg forankret i berg med bolter; f) betongmur med ribber

Som beskrevet i notat Rapport RRG 2019, er det viktig at berg blottlegges før støttemuren etableres. Uavhengig av løsning er det viktig at dreneringen av støttemuren ivaretas i både prosjekteringen og utførelsen og at det tilbakefylles med drenerende masser bak støttemuren.
