## Vedlegg 2 Bilder utfylling i sjø

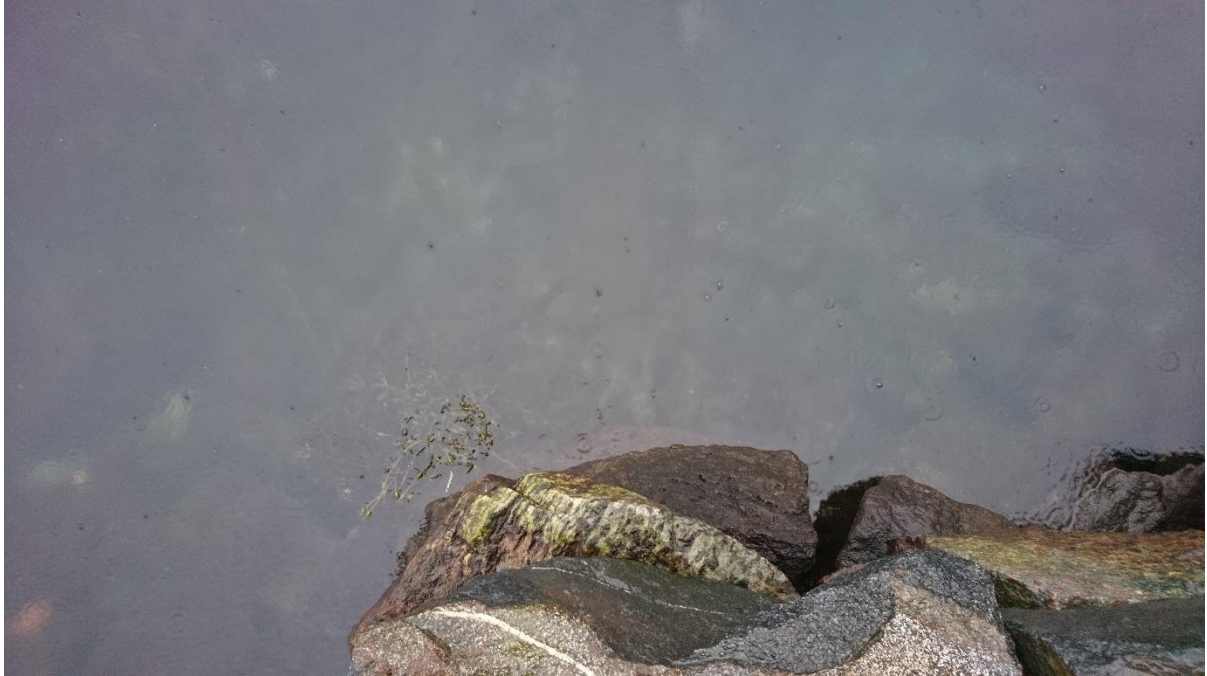
**Bilde 1:** Viser hjørne av utfylling mot øst. Stein med tang er skjær som utfylling var avtalt til. Grunnen skrår herifra nedover. Bildet er tatt fra topp av støpt plate og ned mot sjø.

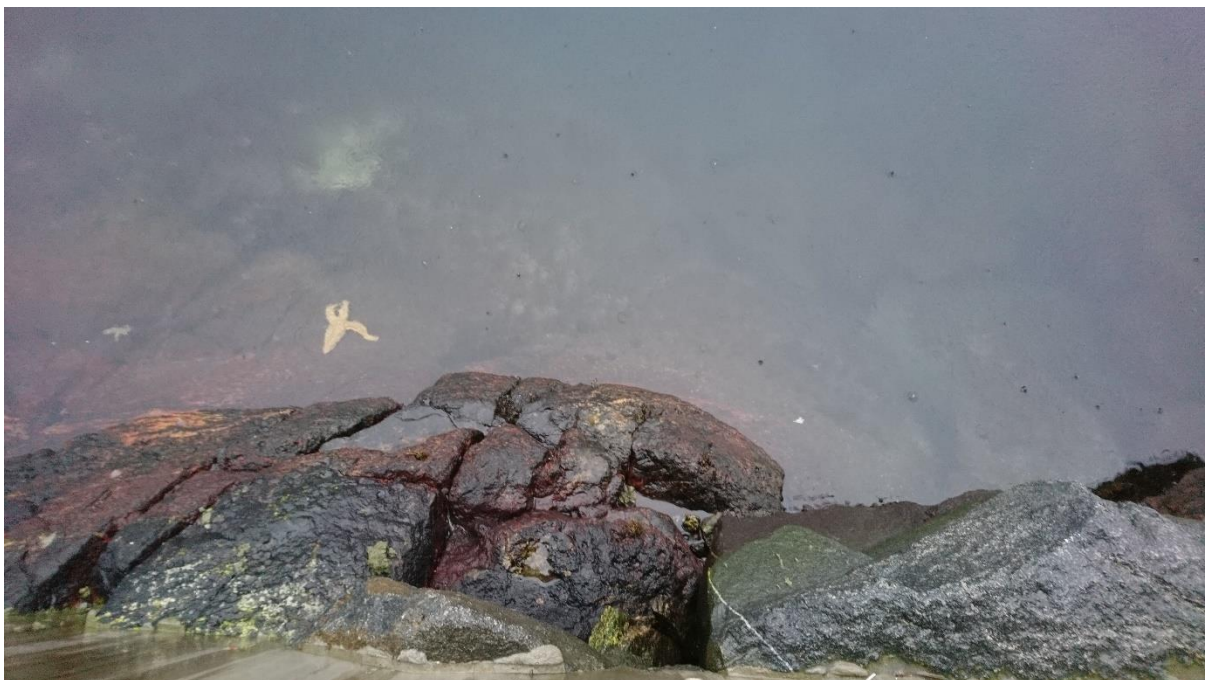
**Bilde 2:** Viser videre langs kaifront mot nordvest. Viser enden av fjell i strandlinje.

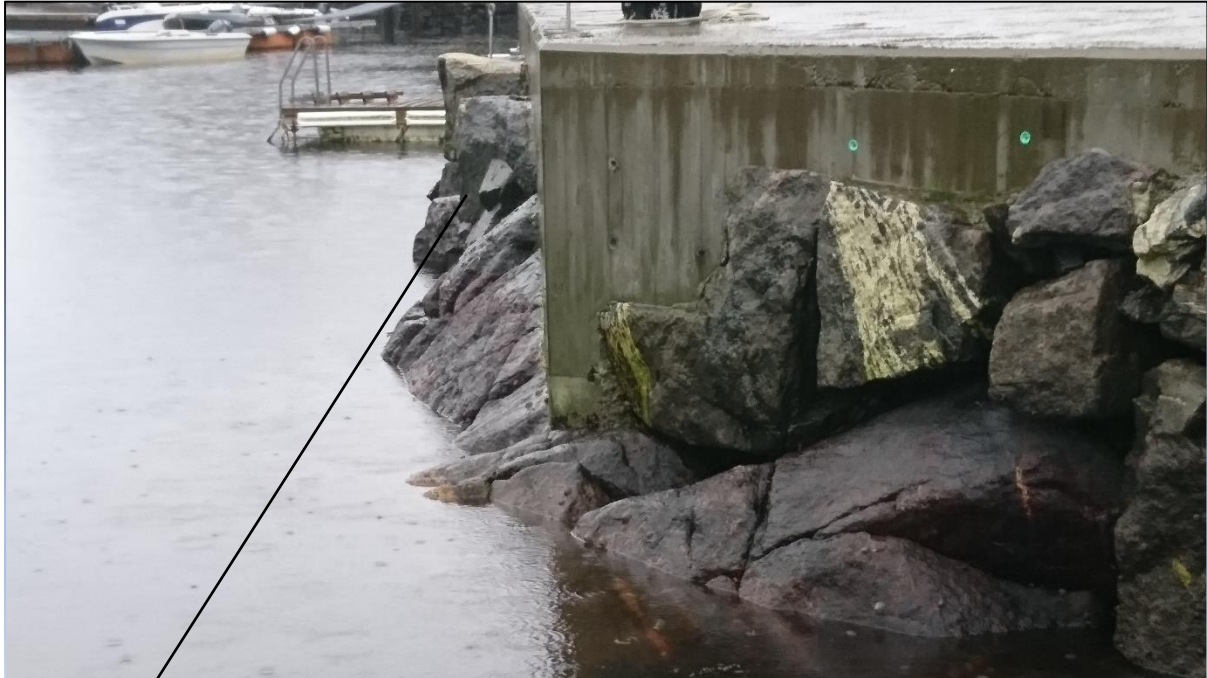
**Bilde 3:** Er tatt fra hjørne nordvest hos nabo og viser kaifront ut mot sjø. Bildet viser også at kaifront er uegnet for til-legging av båter. Min eiendom har grense ca. 2 meter fra hjørne mot flytebryggen oppe til venstre til hjørne (bilde 1)

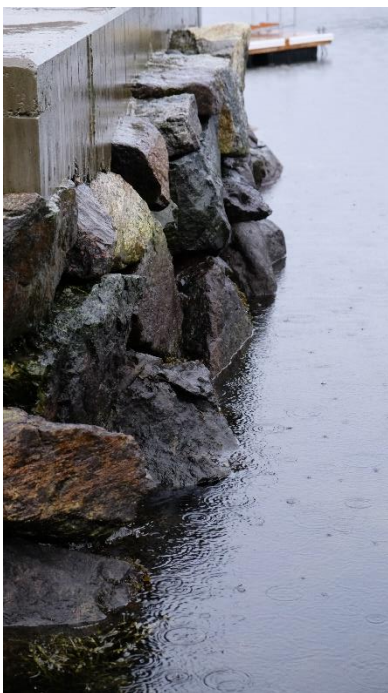
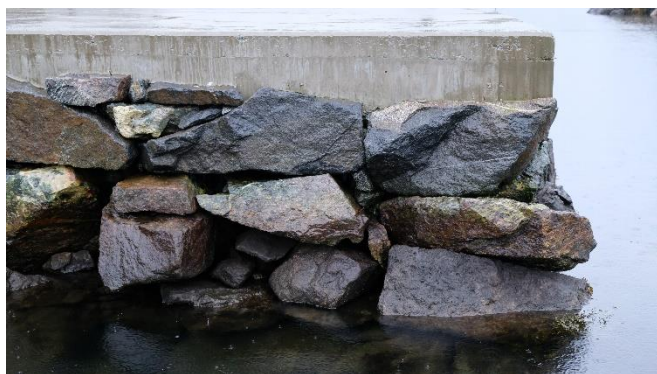
**Bilde 4 og 5:** Viser kaifront. Bildene er tatt fra motsatt side av bilde 3.
