OPPDRAF	<b>Gbnr 77/79 Hylla Austmarka</b>	DOKUMENTKODE	10210279-RIGberg-NOT-001
EMNE	Uavhengig kontroll - Vurdering av støttemur	TILGJENGELIGHET	Åpen
OPPDRAFGIVER	<b>Helland Utleie AS</b>	OPPDRAFGIVER	Bård Steinsland
KONTAKTPERSON	Gaute Helland	SAKSBEHANDLER	Christoffer Taule
KOPI		ANSVARLIG ENHET	10233013 Bergteknikk Vest

## Uavhengig kontroll - Vurdering av støttemur

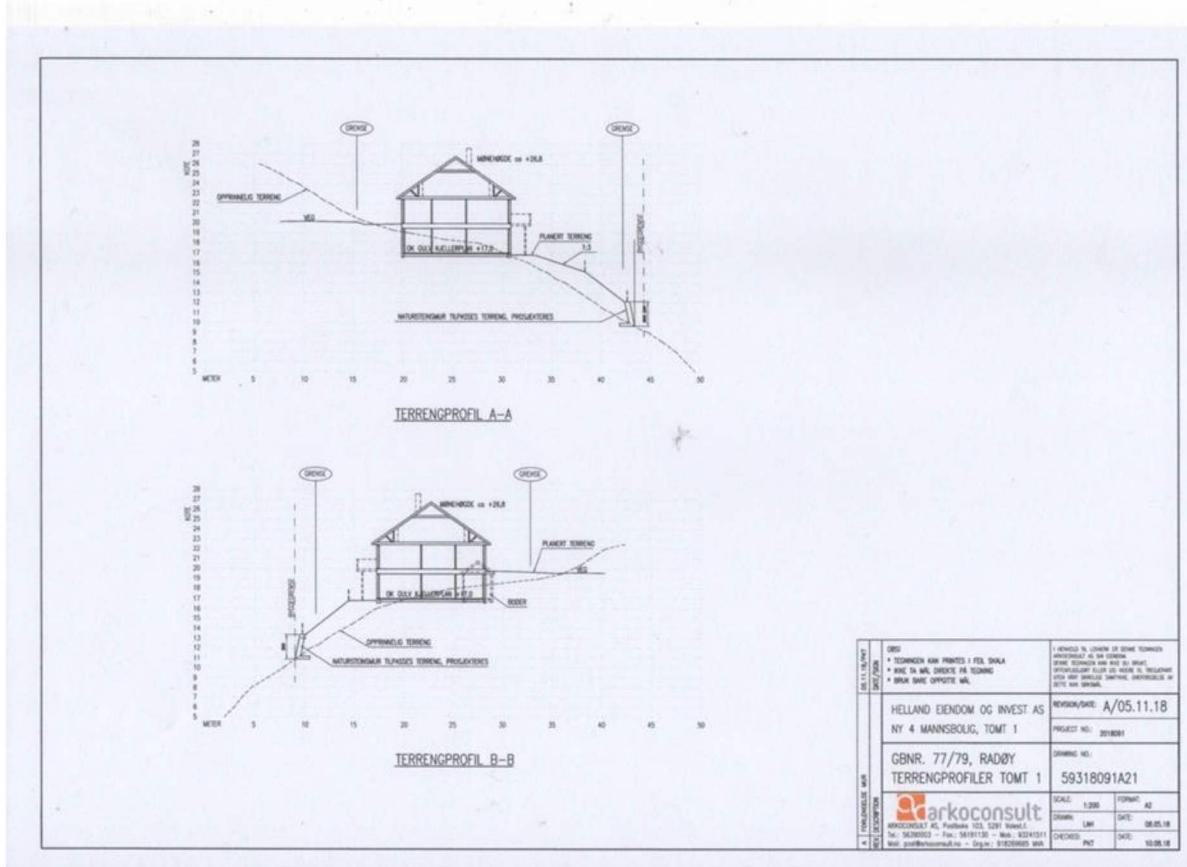
RUSSENES rådgiver geologi har i notat RRG 2019 – 17, datert 05.02.2019, anbefalt at den aktuelle støttemuren bygges som en armert betongmur med labank, noe som ikke er forenlig med reguleringsbestemmelsene. Det argumenteres for at det ikke lar seg gjøre å etablere en stabil natursteinsmur på grunn av skrående terreng og opptrødende jordtrykk. Figur 2-1 viser murens plassering på tomten.

Figur 2-1: Profil gjennom tomta.

Den bratte skråningen og utfordrende tilkomst der støttemuren skal plasseres, gjør at Multiconsult anbefaler å etablere en betongmur, slik det ble foreslått av Russenes Rådgiver geologi RRG. Det stilles derimot spørsmålstege ved murens plassering slik den er tegnet inn i Figur 2-1. Dersom støttemuren flyttes lengre opp i skråningen (hvor gjerde er tenkt plassert), vil dette forenkle byggingen av støttemuren, samtidig som man reduserer behovet for oppfyllingsmasser bak muren.

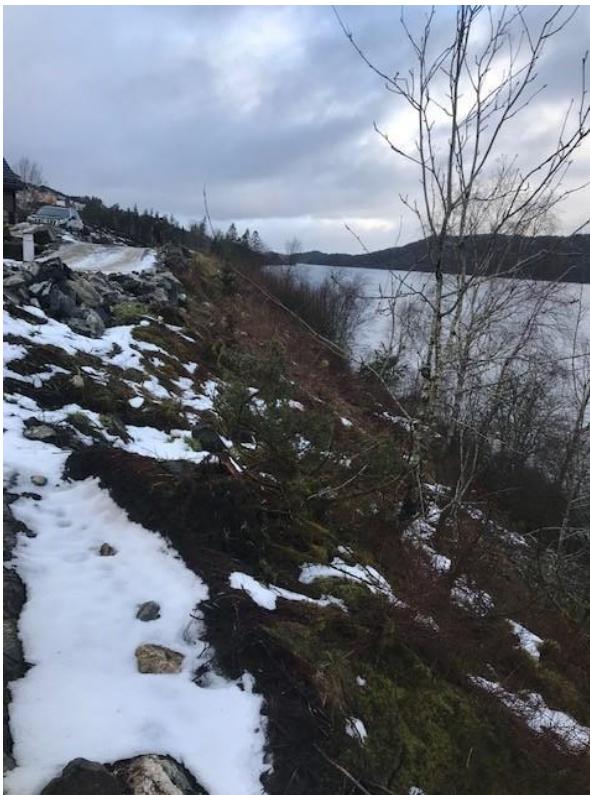
Det aktuelle området ligger på Hylla i Austmarka i Radøy kommune (Figur 2-2). Området ligger mellom eksisterende bebyggelse og Radsundet. Størsteparten av tomta er forholdsvis flat, men det er tenkt etablert en støttemur på den bratteste delen av tomta nærmest fjorden, der helningen er  $25^\circ$  -  $35^\circ$  ifølge NGI sitt kart «Bratte områder i Norge». Dette kartet har relativ lav oppløsning, slik at det lokalt kan være brattere enn det som fremkommer i Figur 2-2. Figur 2-3 viser støttemurens plassering i nedkant av planlagt bebyggelse. I følge NGU sitt kvartærgeologiske kart består området primært av forvitringsmateriale. Erfaringsmessig er løsmassemektingen liten og usammenhengende i dette området, slik at det er grunt til fast fjell. NGU sitt berggrunnskart tilsier at berggrunnen består av anortositt.

Figur 2-3: Støttemuren er tiltenkt etablert i denne skråningen

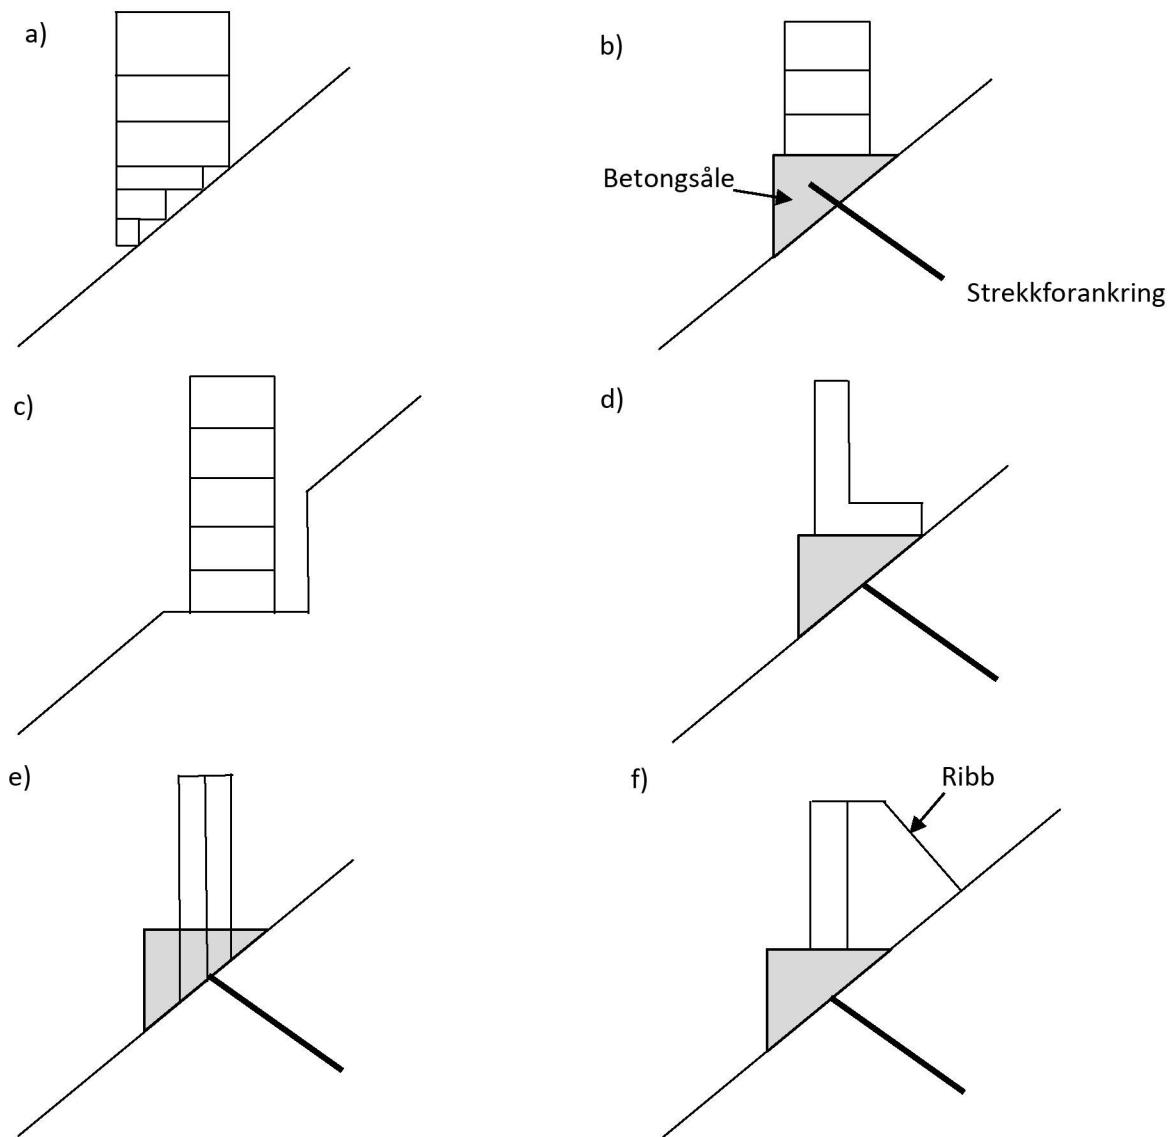
Nødvendig bredde og helning på en tørrsteinsmur vil være avhengig av nødvendig høyde og opptrerende jordtrykk. Utfordringen med en tørrsteinsmur i dette tilfellet er todelt: (1) skaffe til veie en god fot og (2) tilkomst i anleggsfasen. I Statens Vegvesen sin håndbok V220 står det at den nederste steinen bør fortrinnsvis ha full murbredde for at muren skal kunne fungere som et legeme. I Figur 3-1a ser man at det ikke er mulig å få til dette uten å gjøre ytterligere tiltak på grunn

av det skrående terrenget. Et alternativ er å støpe en betongsåle som er forankret i berggrunnen med fjellbolter, slik det er vist på Figur 3-1b. Tørrsteinsmuren etableres deretter på betongsålen. Et annet alternativ er å pigge en flate i terrenget for siden å etablere en tørrsteinsmur på flaten (Figur 3-1c). Ulempen med en tørrsteinsmur er at det må være tilkomst for gravemaskin til lokaliteten ved etablering av tørrmur i anleggsfasen. Dette kan være utfordrende pga. det bratte terrenget på stedet.

Alternativet til en tørrsteinsmur er å etablere en betongmur som anbefalt av RUSSENES rådgiver geologi. En slik mur trenger ikke den samme tilkomsten, da forskaling kan løftes og betongen kan pumpes til det aktuelle stedet. Man er likevel avhengig av at løsmasser fjernes og berg blottlegges i området hvor muren skal etableres. Det finnes ulike typer løsninger for en armert betongmur. Det kan f.eks. etableres en betongmur med labank (Figur 3-1d), betongmur forankret i berg med bolter (Figur 3-1e) eller en betongmur med ribber (Figur 3-1f). I dette tilfellet er det aktuelt å forankre betongmuren med bolter i berg for alle de tre skisserte løsningene.

Figur 3-1: a) tørrsteinsmur; b) tørrsteinsmur på betongsåle; c) tørrsteinsmur på pigget flate; d) armert betongmur med labank; e) armert betongvegg forankret i berg med bolter; f) betongmur med ribber
