Viser til brev datert 17.12.2019 ref: 19/2645 - 19/37803

Vi er bedt om å gjøre rede for arbeid med graving av grøft på vår eiendom.

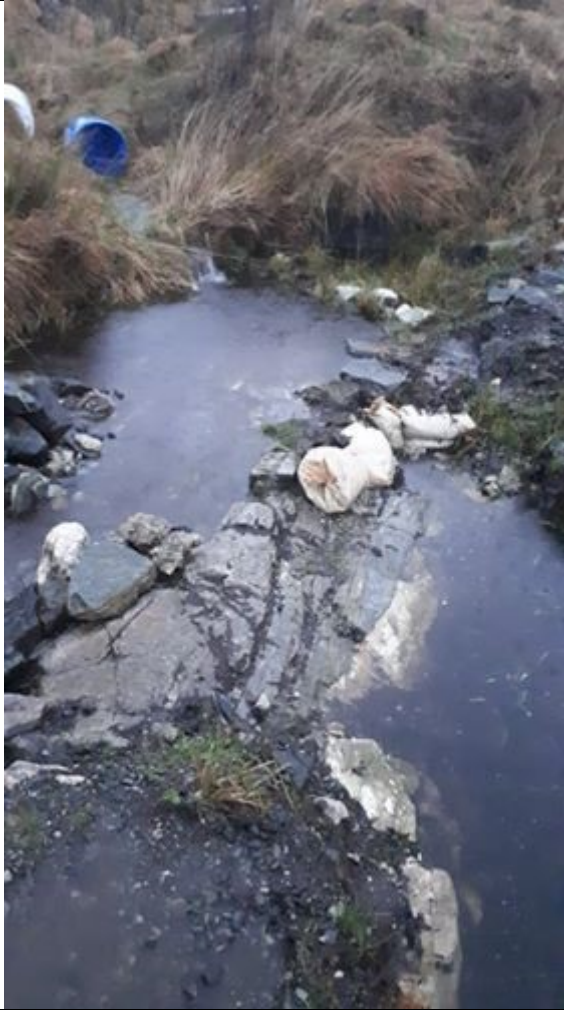
Midlertidig oppdemming av oppgradert veite

Etter melding om problemer med vann i brønn hos eier av bruk 302/5, har vi gjort en midlertidig oppdemming av det oppgraderte veitet. Vannmengden som renner ned til naboen er som følge av dette redusert. Se bilder som dokumenterer det som er beskrevet i brevet, under.

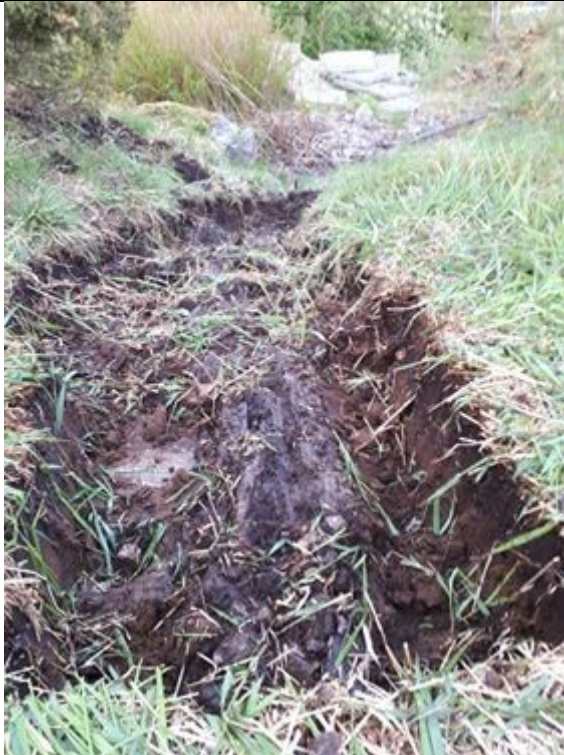
Eldre steinveite synlig i midten av grøft

Da det eldre veitet kom fram ved graving i vei ved løen, så vi det som gunstig å oppgradere denne drenggrøften. Steinveitet er fjernet og erstattet med geoduk, singel og 100mm drengsrør. Dette for å redusere overvann i vei mellom løe og hus, for å redusere overvann ned på det nevnte jordet (som skaper problem for nabo i bruk 302/1), samt for å få drenert areal mellom løe og vei. Gårdens areal er generelt preget av veldig dårlig drenering. Bruket har ligget brakk i nærmere 30 år og veitene er i stor grad ødelagt. Dette gjør det vanskelig å restaurere jorda slik at den kan brukes. Arbeidet forvanskes ytterligere av at eldre veiter i naturlige dalsøkk ikke kan brukes, som i dette eksempelet. Situasjonen forverres selvsagt også av de store nedbørsmengdene vi har nå.

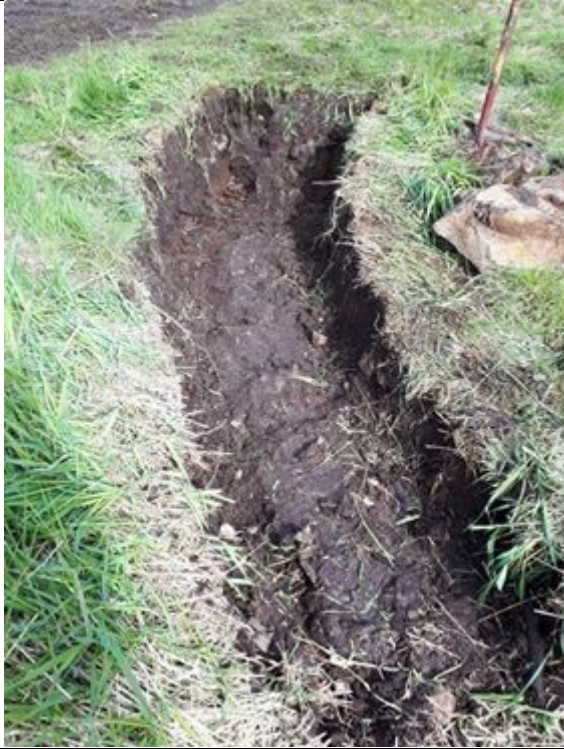
Eldre steinveite synlig i midt av grøft

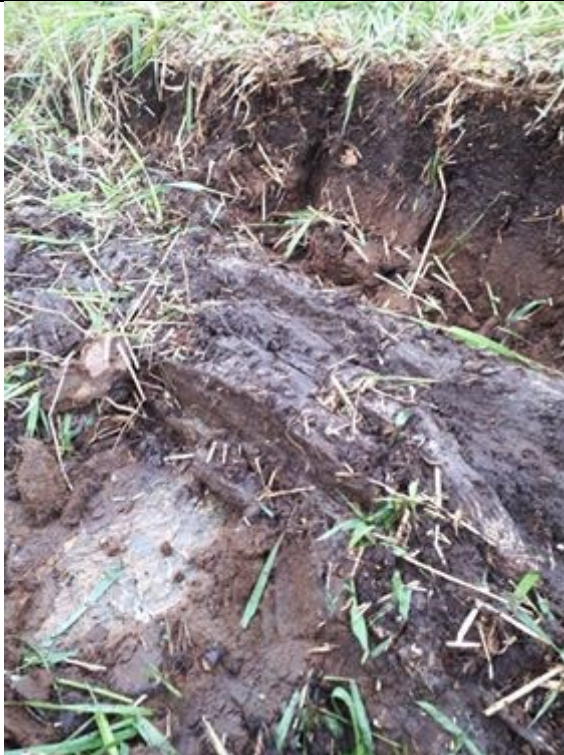
Nærbilde av eldre steinveite

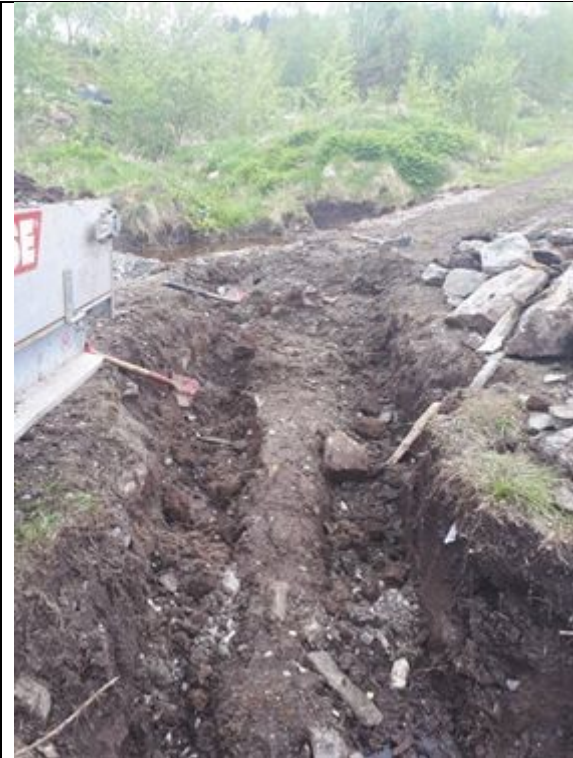
Steinveite synlig i midt av grøft

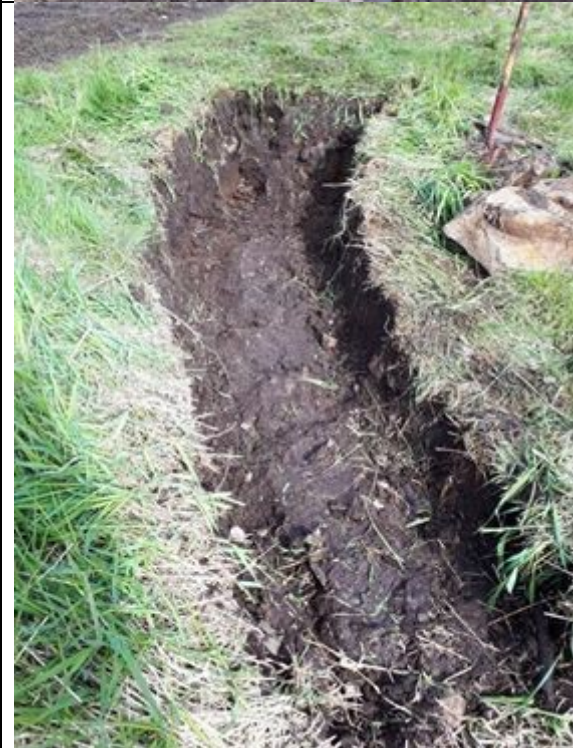
Steinveite synlig i midt av grøft

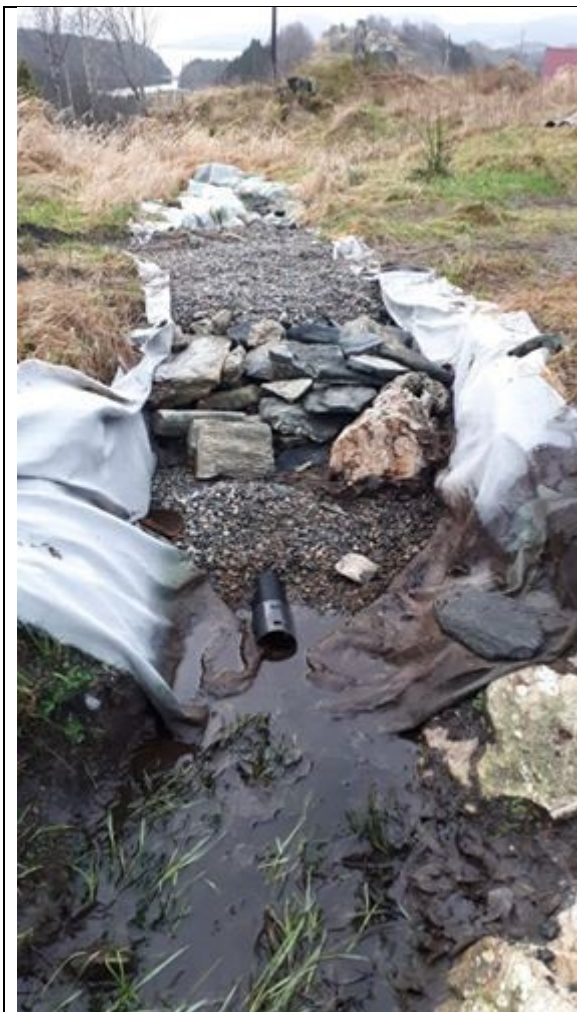
Oppgradert veite/grøft slik den ser ut i dag
