Feil grenser i eiendomskartet

Feil grense i eiendomskart gjelder **Gnr. 481 Bnr.3** i Alver kommune (kommunenr. 4631)

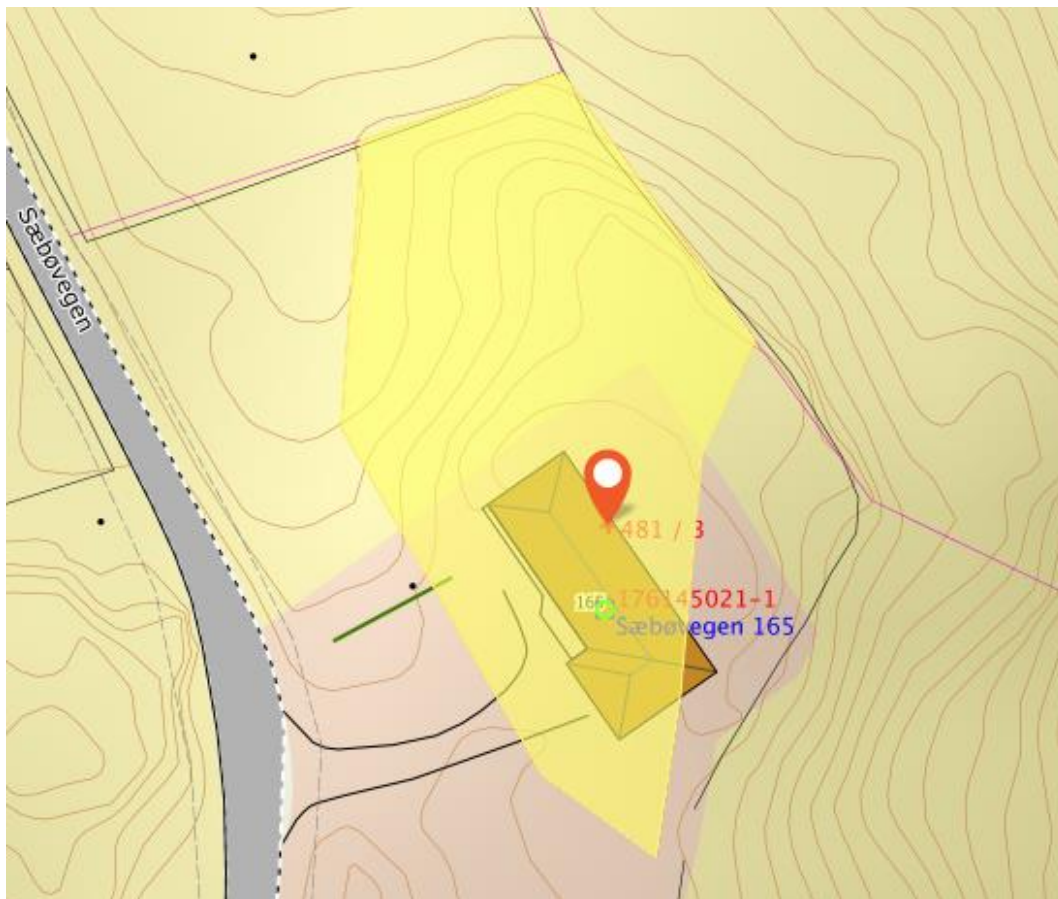
Det er oppdaget en grense som undertegnede mener er feil. Det foreligger også informasjon om riktig grense, som avviker fra oppmerking i Kartverket p.d.d. (se oppmerking fra kartverket figur 1).

Sørøst for hus knekker oppmerket grense av og skjærer gjennom hjørnet på hus, noe som avviker fra skyldskifte-dokumen (Vedlegg 1 og 2) og merke funnet på befaring (Vedlegg 3).

Figur 1 - Utklipp fra kartverket som viser feile grenser rundt Gnr. 481 Bnr.3

Kartverkets oppmerking indikerer syv linjer, noe som også avviker fra oppgitte seks merker i Skyldskiftebrevet.

Det bes derfor om at Alver kommune retter grenser i eiendomskartet ihht til oppmerking på *figur 2*.

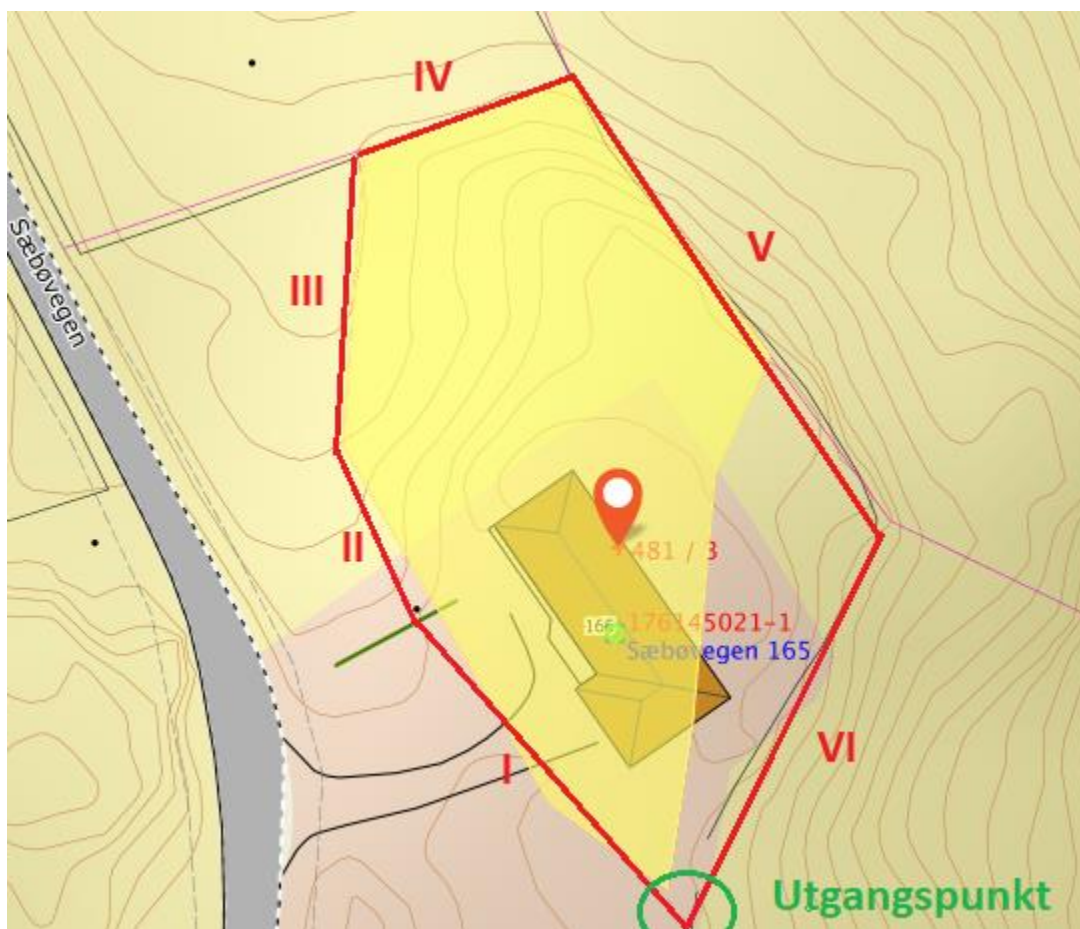
Skyldskiftet opplyser om seks merkesteiner/ linjer på gjeldene parsell, forklarte linjer ble oppsatt for å følge naturlig avdeling av tomt langs steingard (markert med svart strek på figur 2).

Eiendom som ble oppgått i skyldskiftedokumentet ser ut som oppmerket på figur 2, med seks linjer som samsvarer tekst og retning i Skyldskifte-dokument samt naturlig følger oppmerket steingard bak huset.

Figur 2- Faktisk eiendomsgrense, oppmerket etter nr. På linje i skyldskiftebrev og merkestein mellom linje V og VI

Anslagskoordinatene følger godt foreslått oppmerking på figur 2.

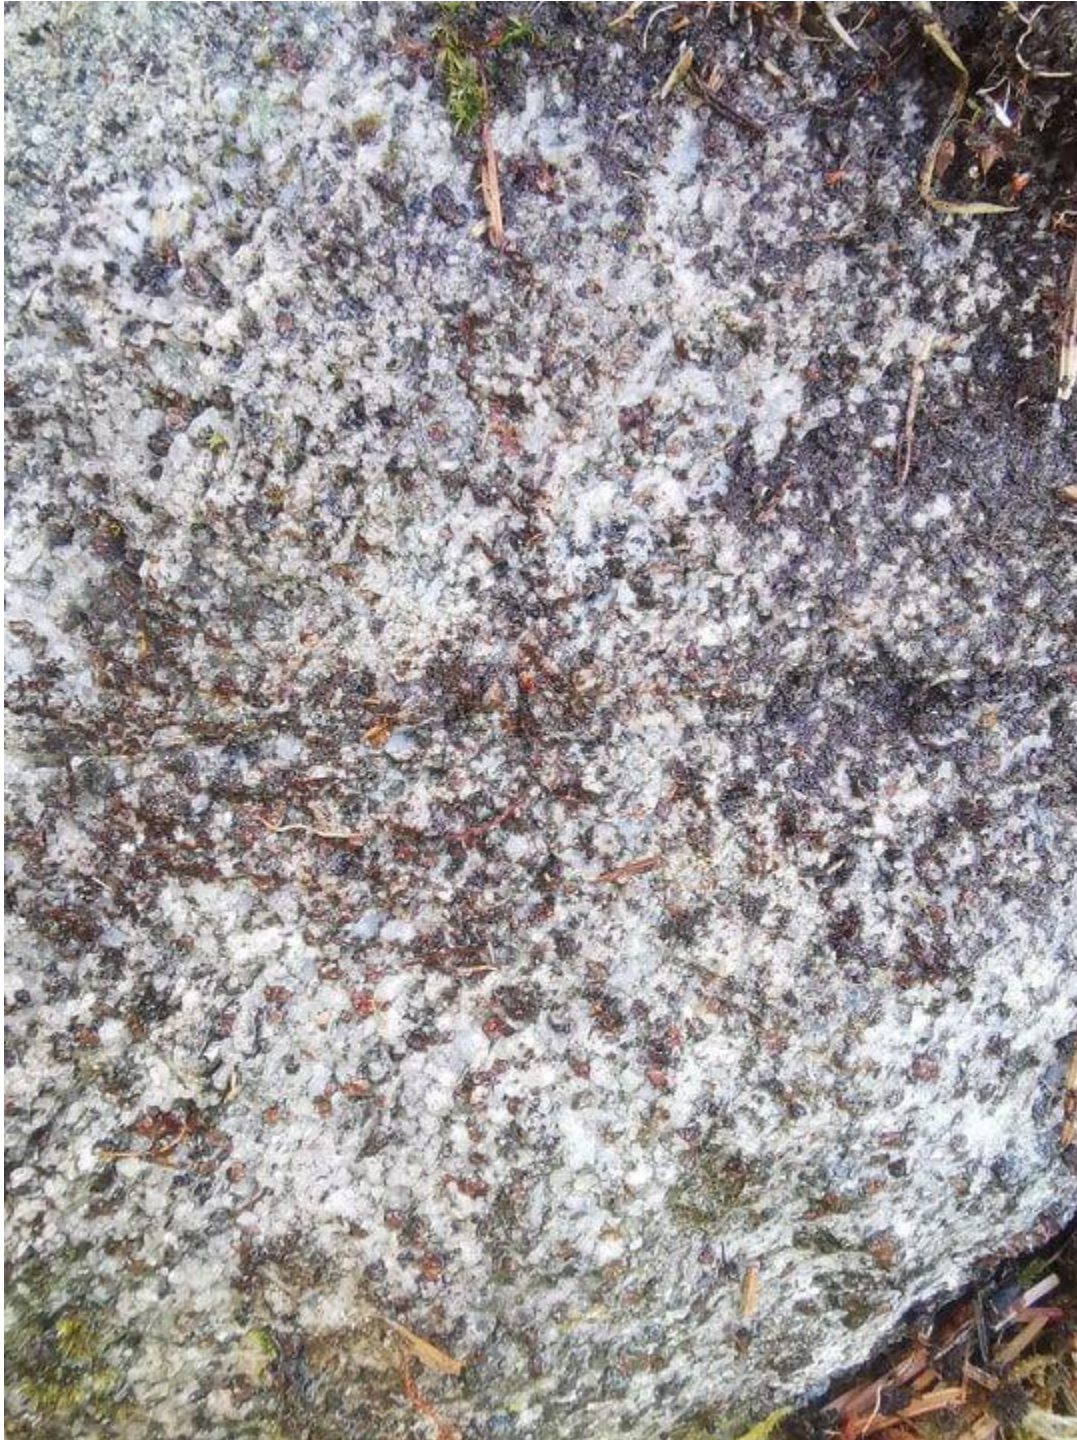
Etter befaring er det funnet frem til «kryss i berg» mellom linje V (5) og VI (6). Dette merket viser at kartverkets linjer er feile, og viser at linjen egentlig skal følge steingard bak huset. Se kryss i *Figur 3, og 4*.

Figur 3- Nærbilde av kryss i berg vmellom linje V og VI.

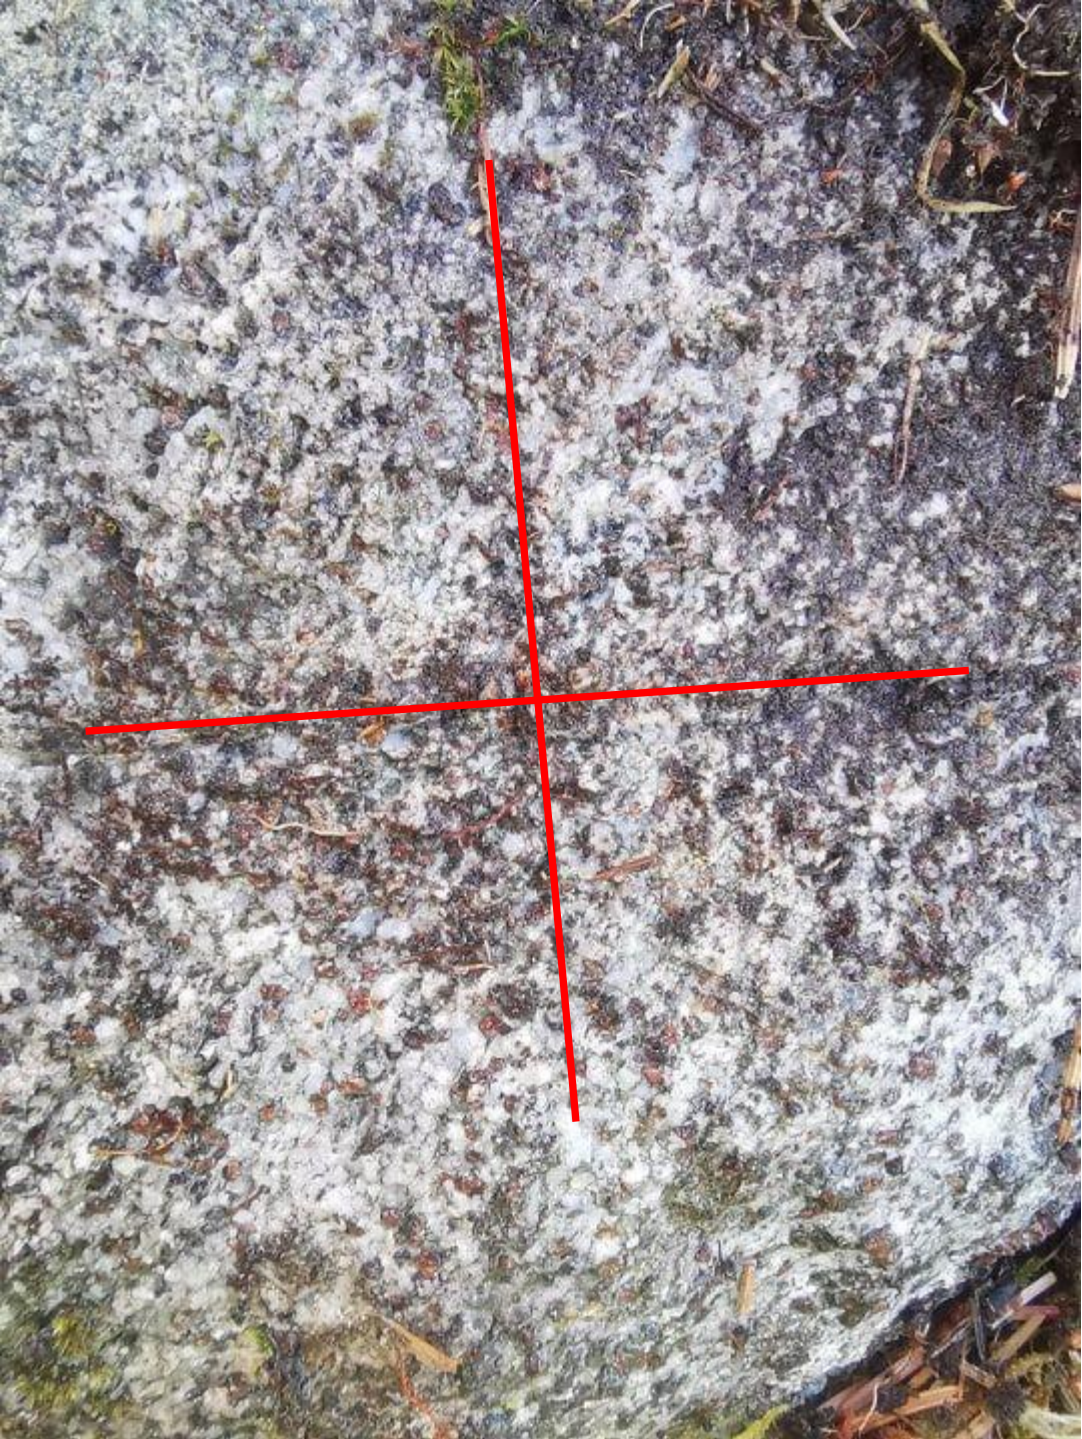
Figur 4- Oppmerket kryss i berg.

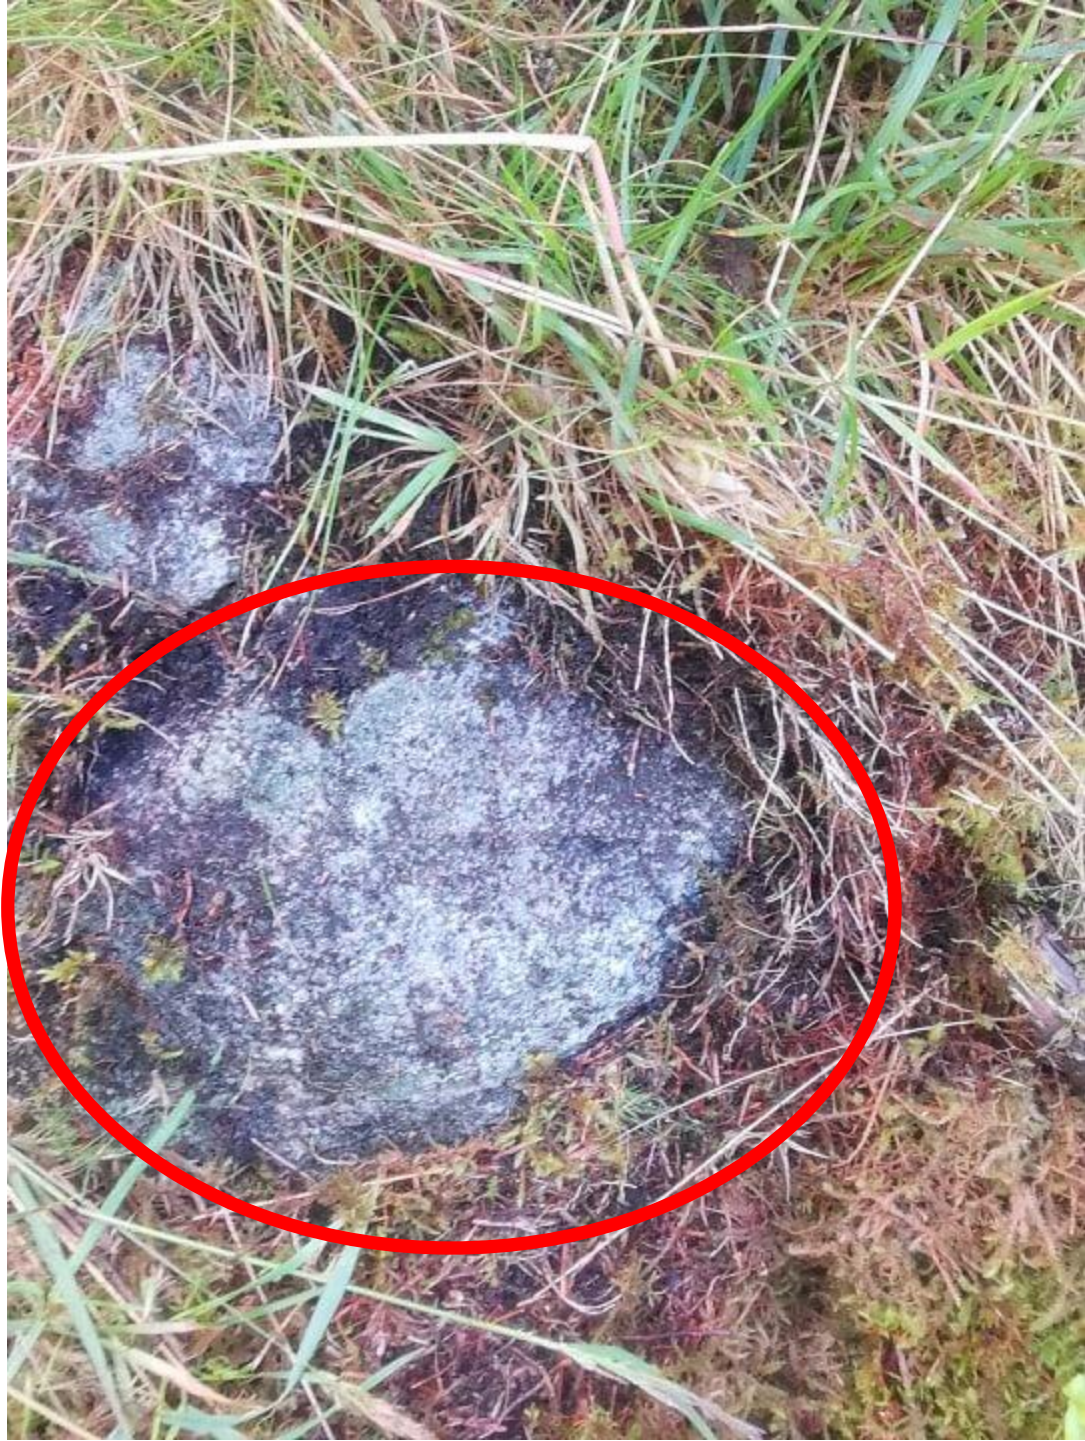
Figur 5- Kryss i berg.

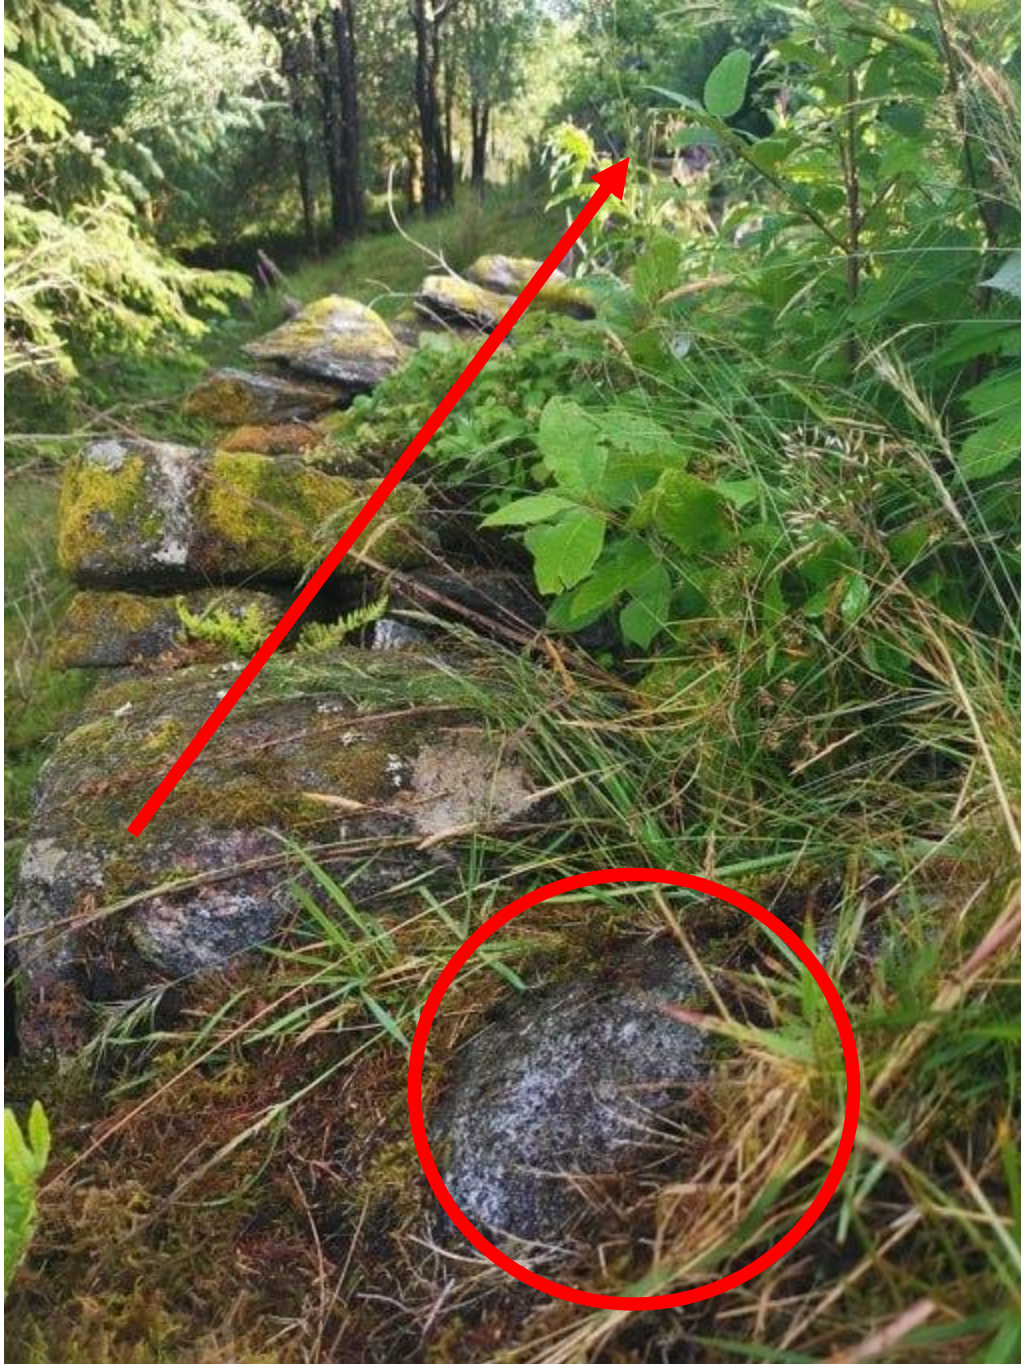
Figur 6- Sirkel viser kryss i berg og pil viser steingårdens retning mot sitt utgangspunkt (linje VI)

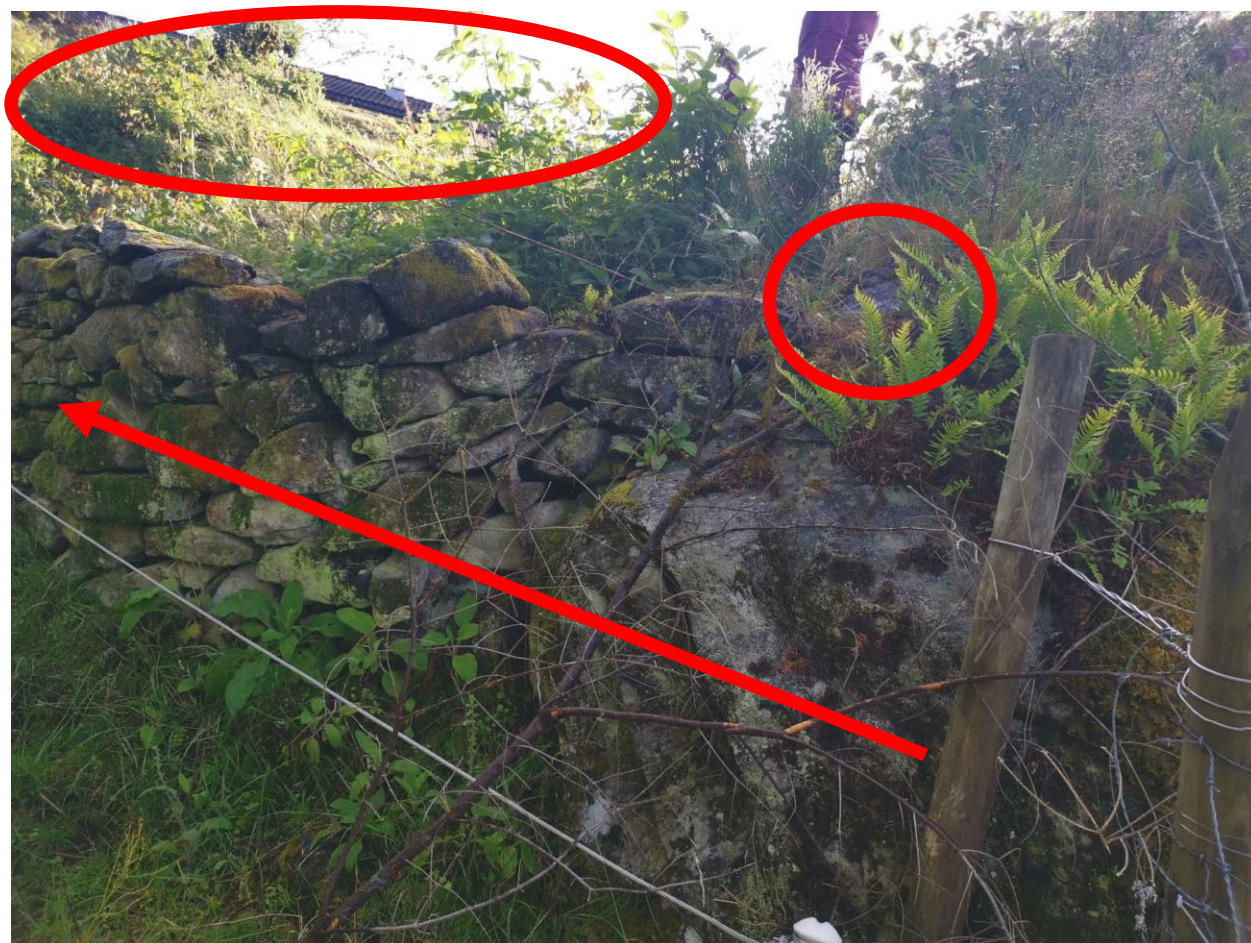
Figur 7- liten sirkel viser kryss i berg, stor sirkel viser husets bakside og pilen peker mot utgangsmarket og linje VI.

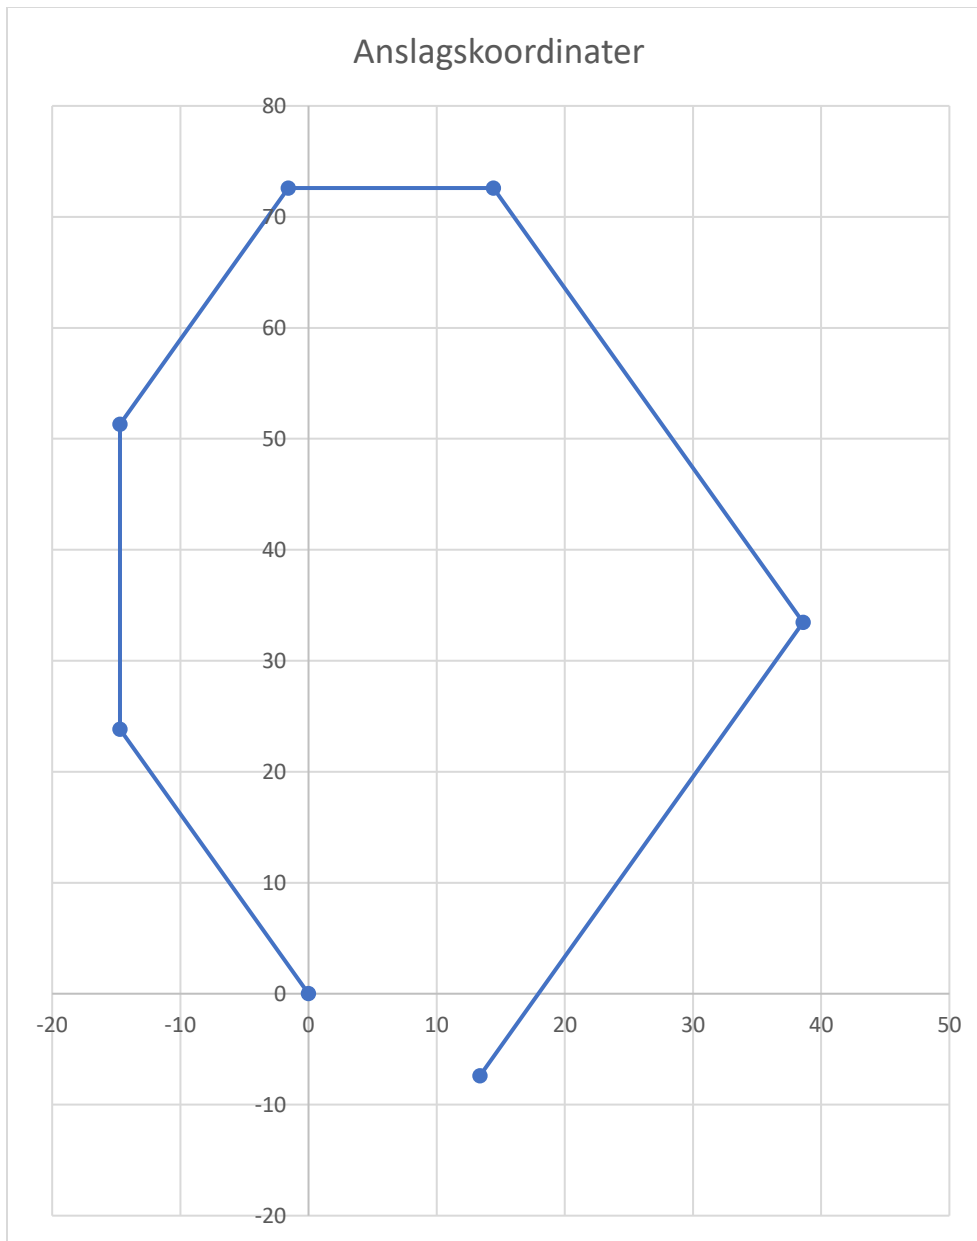
Ved å ta utgangspunkt i nedsett merkestein i SØ (koordinater 0,0) vil omslaget bli som markert på *figur 8* under.

Figur 8 - Anslagskoordinater etter Skyldskiftebrev
