Vurdering av «myr»lendt område på G/Bnr. 342/65, Beitingen, Nordre Holsnøy
Alver Kommune

Vurdering av myr på tomt G/Bnr. 342/65. Alver Kommune

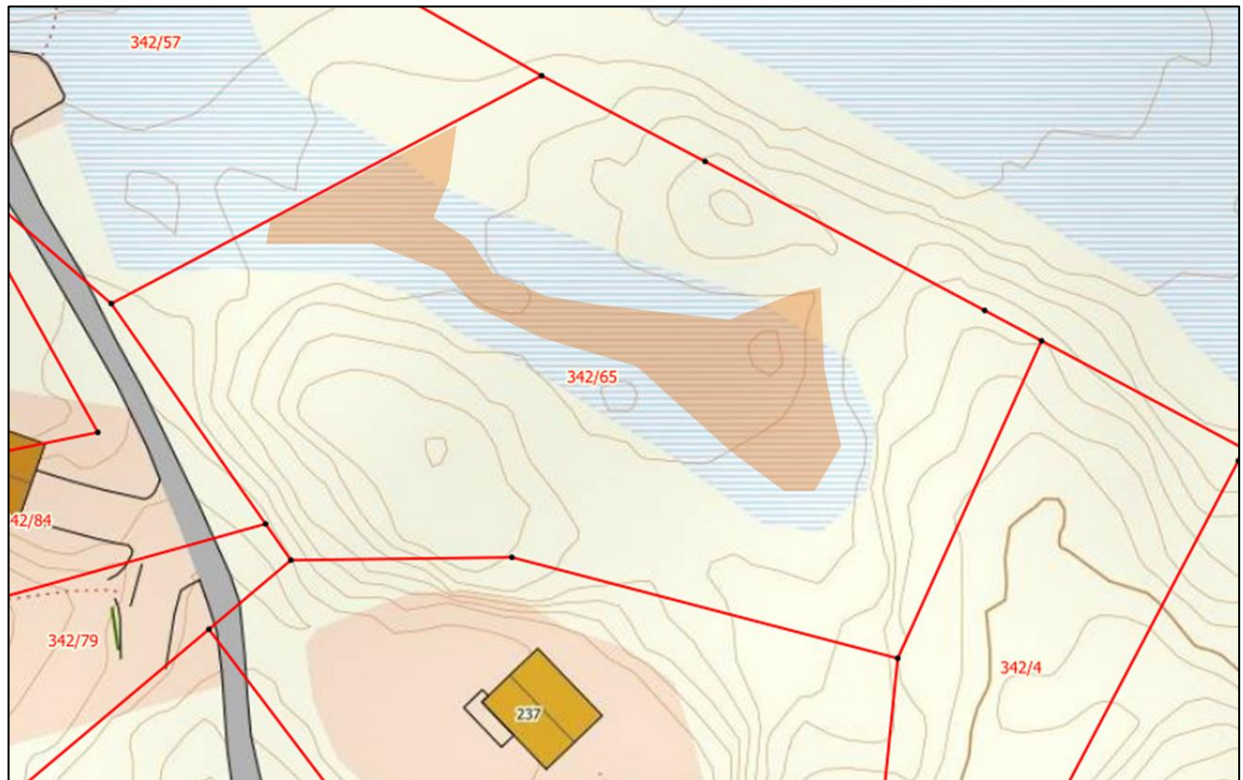
Eiendommen består av ca. 3.5 dekar hvorav 0.5 dekar er myrlendt. Området er i en attgroingsfase og grensen mellom tynt jordlag på fjell og myrlendt er gradvis. Arealet er 15 – 18 meter over havet (moh). Den marine grense for området er ca. 40 moh, noe som betyr at marine avsetninger forventes stedvis hvor de ikke har blitt vasket ut av bølgevirksomhet og strøm.

Figur 2-4. Det brune arealet angir nåværende myrlendt område.

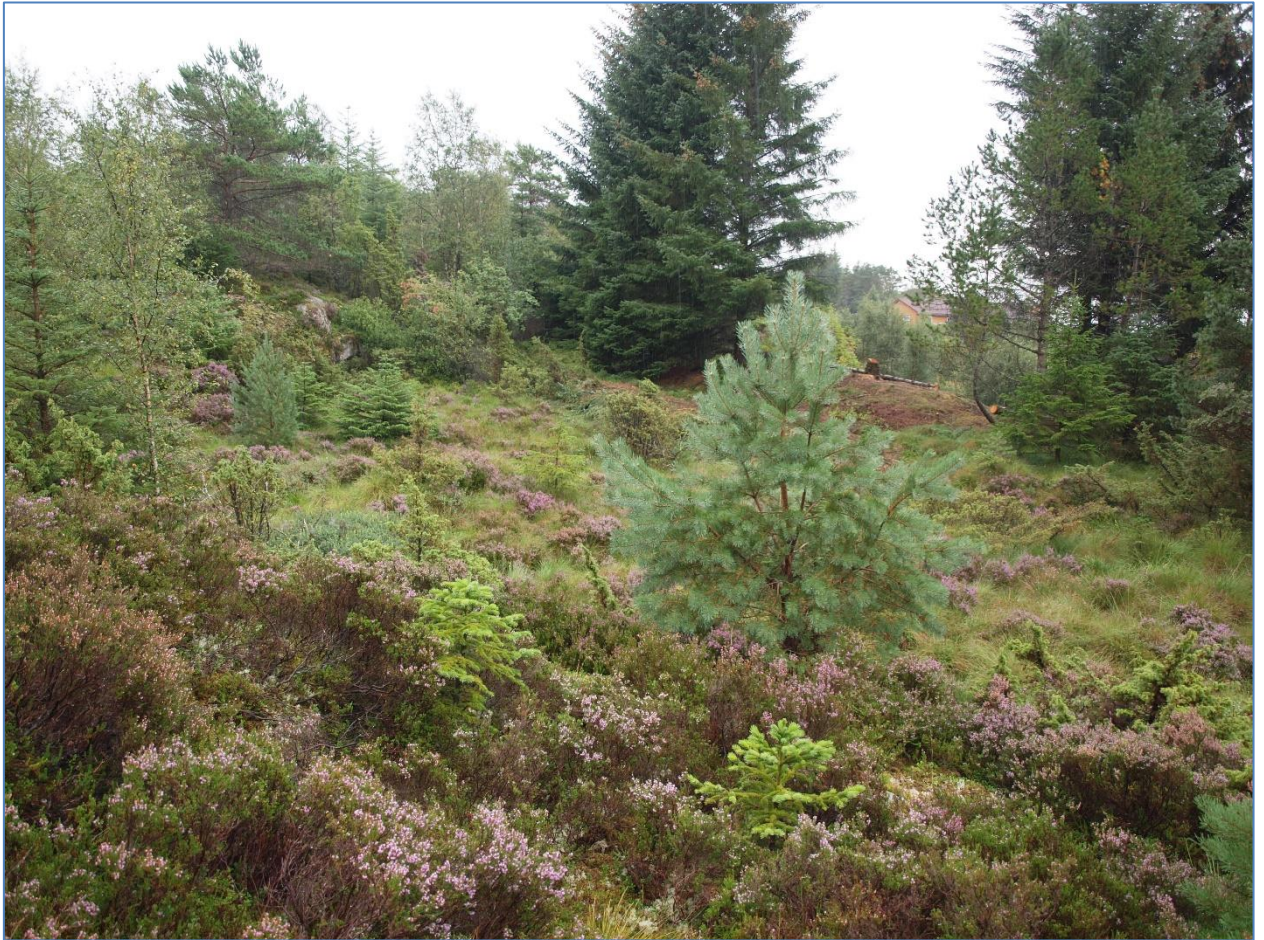
Den er lokalisert mellom et område med spredt hyttebebyggelse i vest og et område med varierende myr/»myr«lendt og fjellknauser mot nord og øst (fig 2-2 og 2-3). Overflaten på det aktuelle området har tilsvarende høyde over havet som hytteområdet i sør/sørøst. Terrenget øst for G/Bnr. 342/65 går over i et myrområde som ligger flere meter lavere i terrenget. Vegetasjonen er i hovedsak lauvtrær, men også noe nåletrær. De myrlendte områdene er dominert av grastuer, lyng og mindre busker (fig 2-5 og 2-6).

Figur 2-5. Sørøstre del av området vist på fig 2-4.

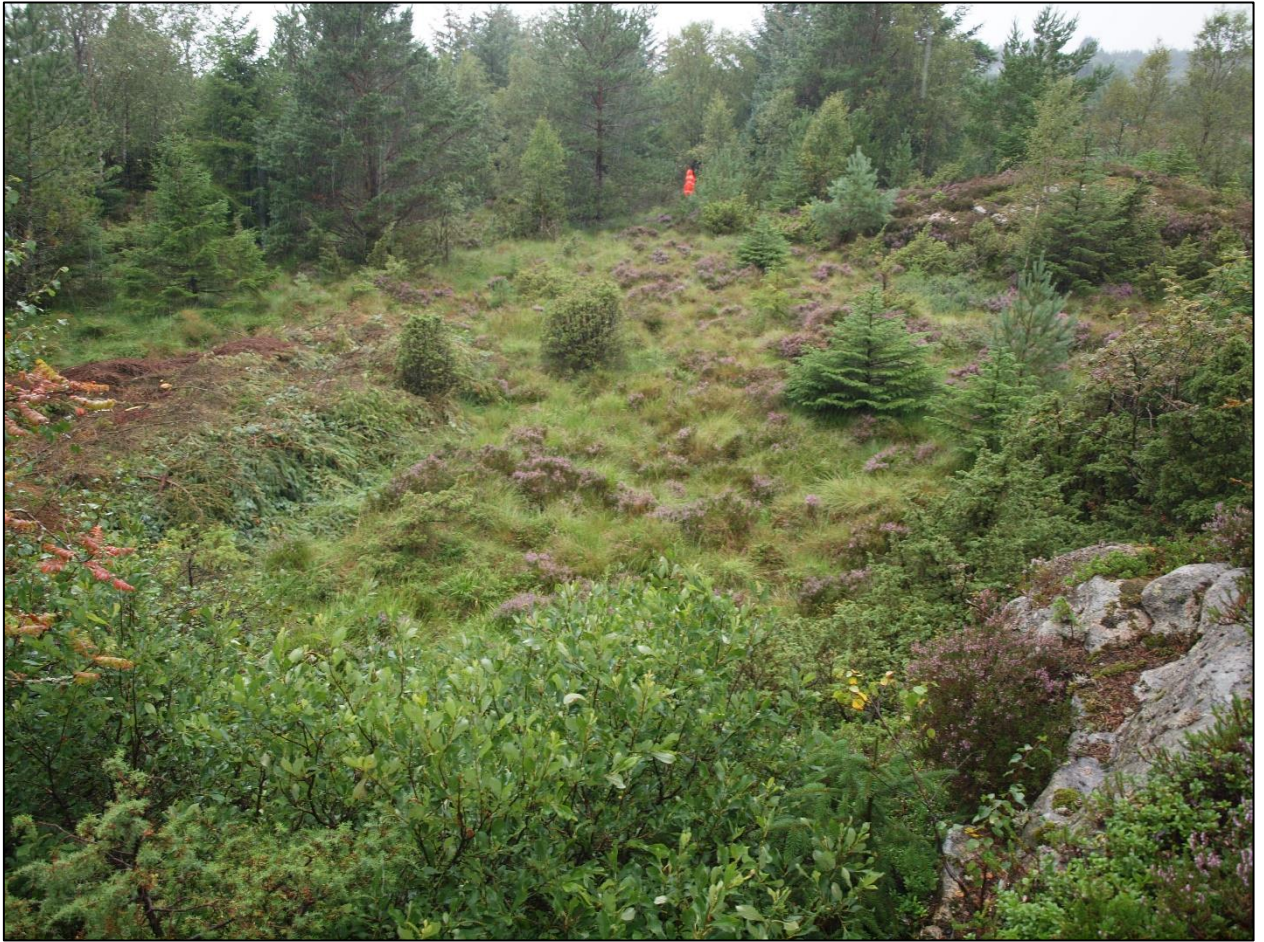
Figur 2-6. Området vist på fig 2-4, sett mot nordvest.

Som fig 2-5 og 2-6 viser er overflaten av arealet ujevn med tuer og busker. Rester av plantemateriale og begynnende torvdannelse utgjør grunnmaterialet for vegetasjonen. Tykkelsen av dette laget ble målt ved å stikke en målepinne ned i myra til den støtte på hardt materiale. Ca. 20 målinger ble utført og de viste en overgang til hardt/fast materiale varierende mellom 60 og 70 cm fra under nåværende høyde i underkant av vegetasjonen.

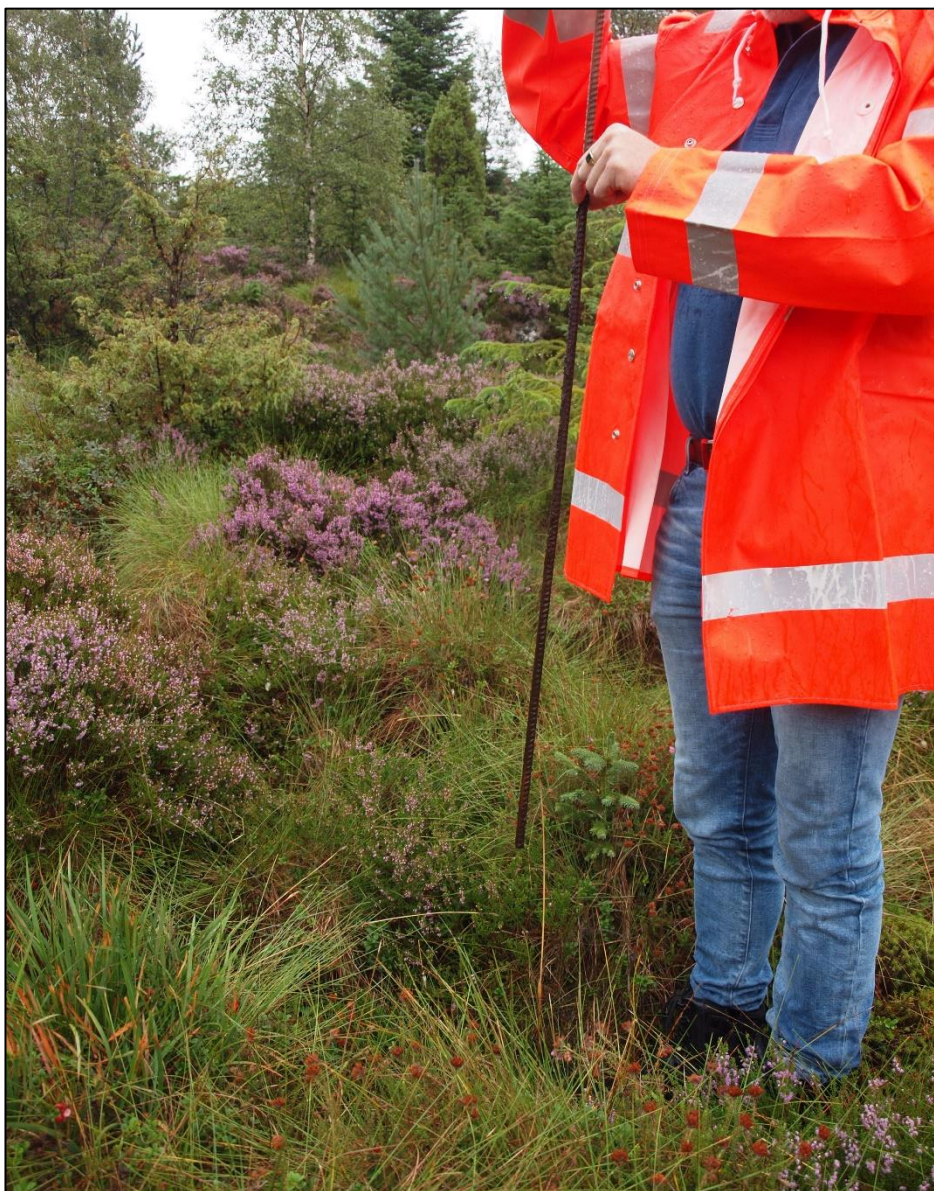
Figur 3-1. Tykkelsen på laget over fast undergrunn vises ved tykkere del av målestav.

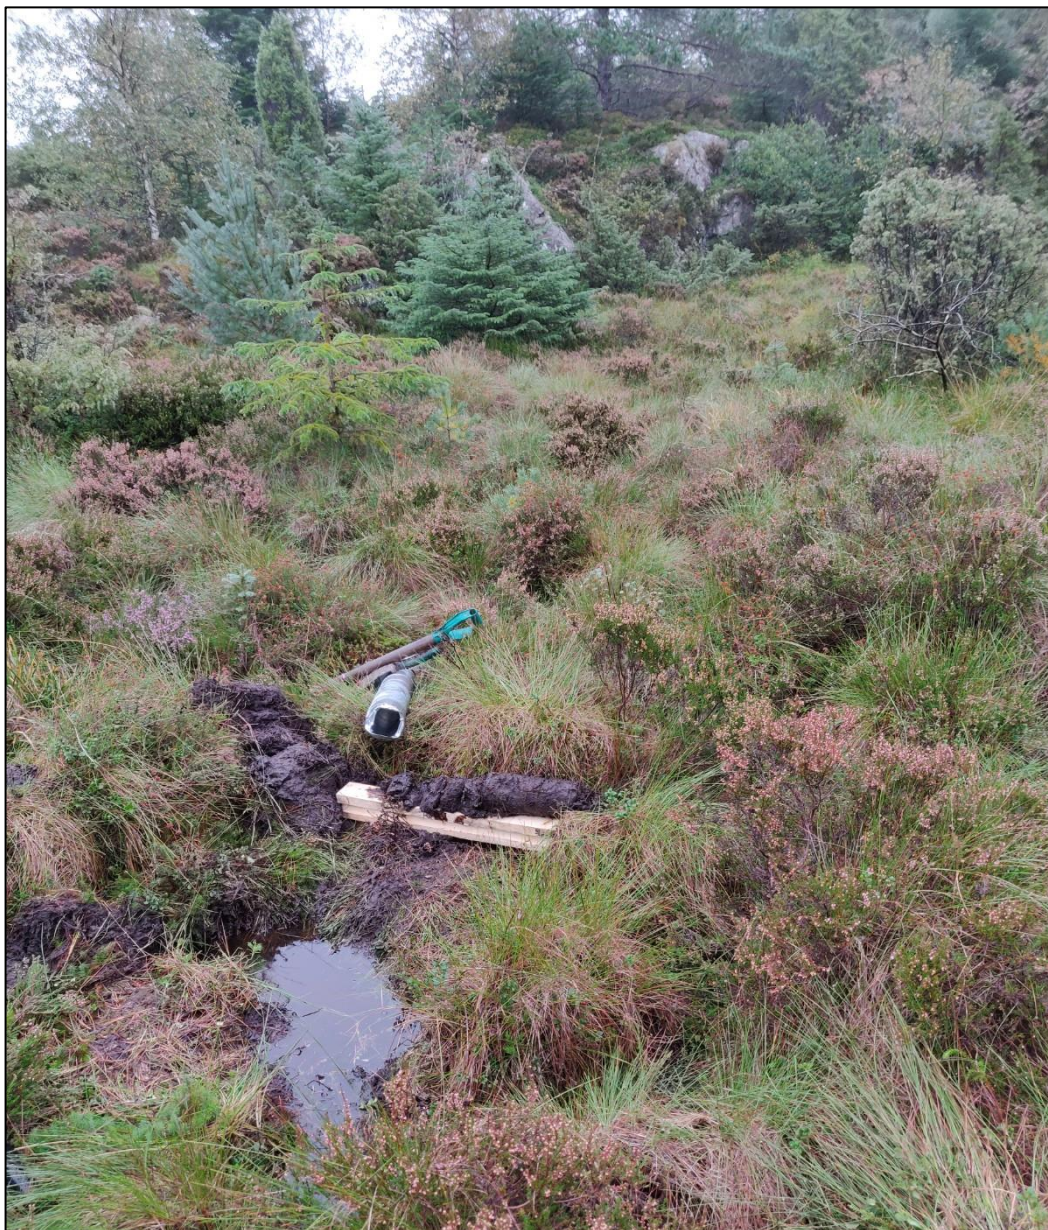
Prøvetaking ble utført ved at et ventilasjonsrør med diamer 10 cm ble slått ned og trukket opp igjen. En kjerne på ca. 50 cm ble innsamlet; nederste del ramlet ut da kjernen ble trukket opp og samlet opp ved å bruke hendene til å få fatt i disse delene. Ettersom det var vanskelig å få en komplett kjerne ble det også gravd et hull for å sjekke profilet.

Figur 3-2. Prøvetaking i midtre del av arealet.

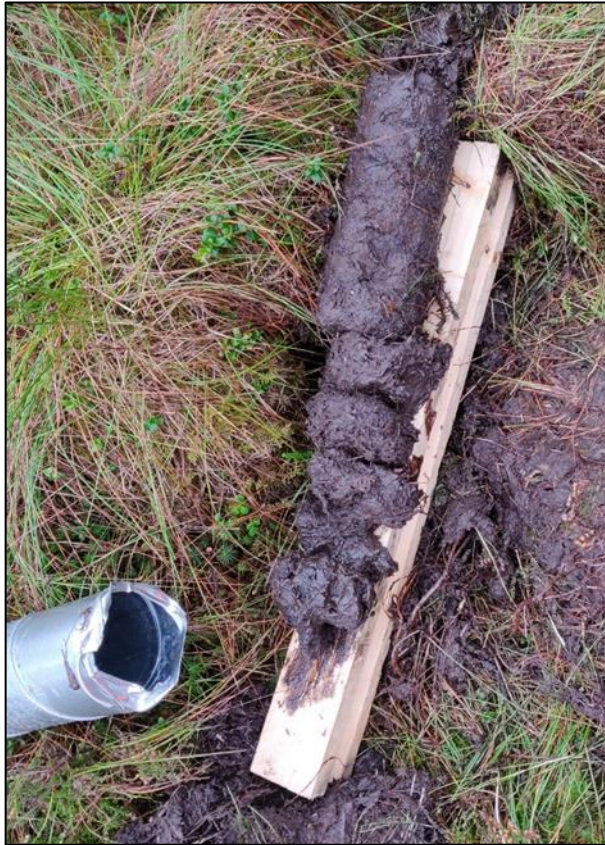
Figur 3-3. Prøve fra myren. Overflaten av prøven er påvirket av materiale øverst i arealet.

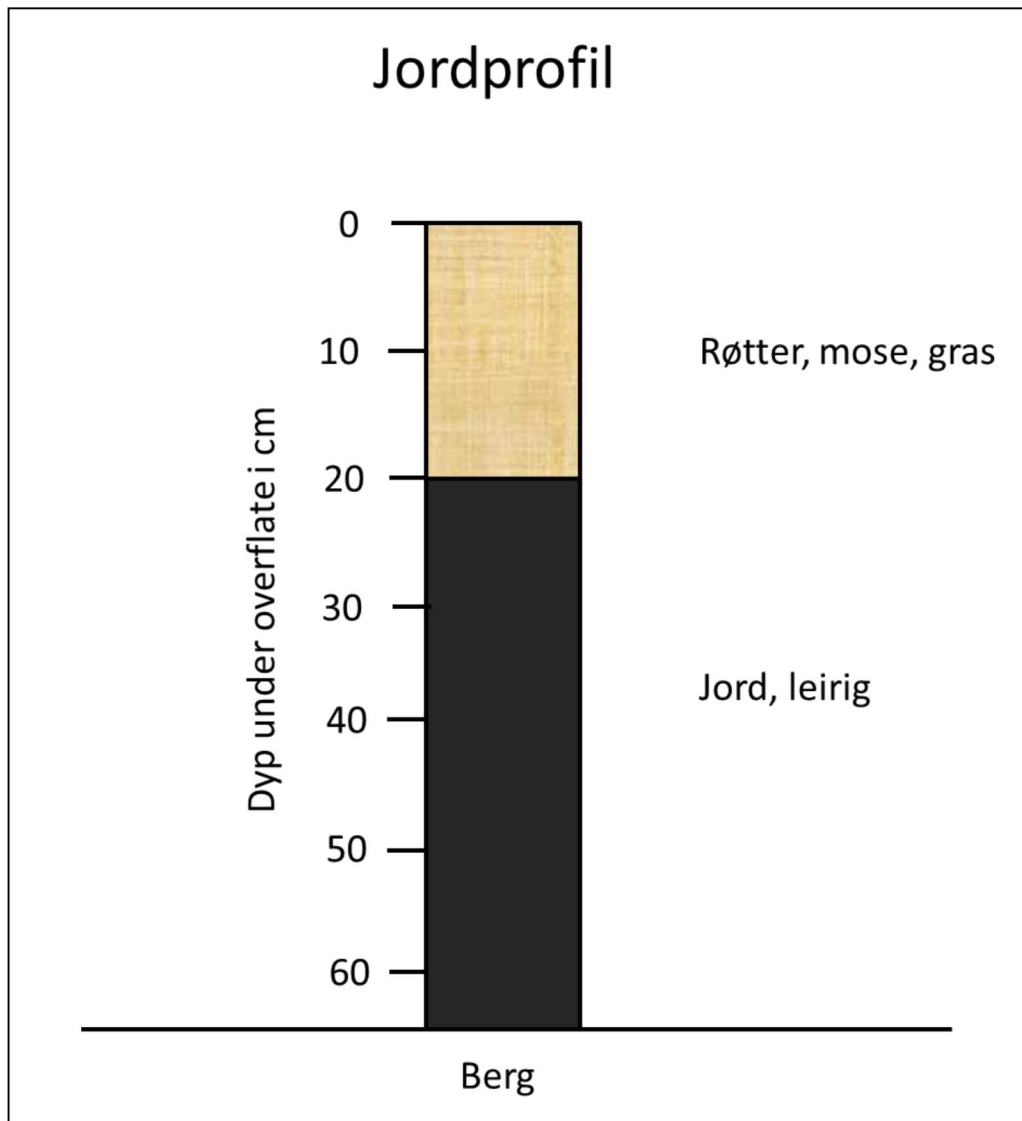
Figur 3-4. Jordprofil.

Prøvetakingen viste at det er en sone på ca. 20 – 30 cm øverst som inneholder røtter, lyng, mose og gras. Deretter går dette over til å bli et jordlag bestående av svart jord med leiraktig innhold. Dette laget fortsetter ned til bunnen hvor det er hardt materiale som stoppet penetrering av prøverør; se rør-ende i fig 2.9.

Det gjeldende området bør ikke karakteriseres som myr, men heller fjell med varierende jordlag. Jord verken lagrer eller produserer CO₂.
