GEOLOG AS

Vurdering av geologiske risiko for planlagt driftsbygning på G/Bnr. 106/17,
Fonnebost, Alver Kommune

Rev.	Dato:	Utført av: Geolog AS, Hellevarden 24, 5936 Manger
1	05.03.2021	Øivind Eikefet, cand real. Geologi oivind@geolog.as

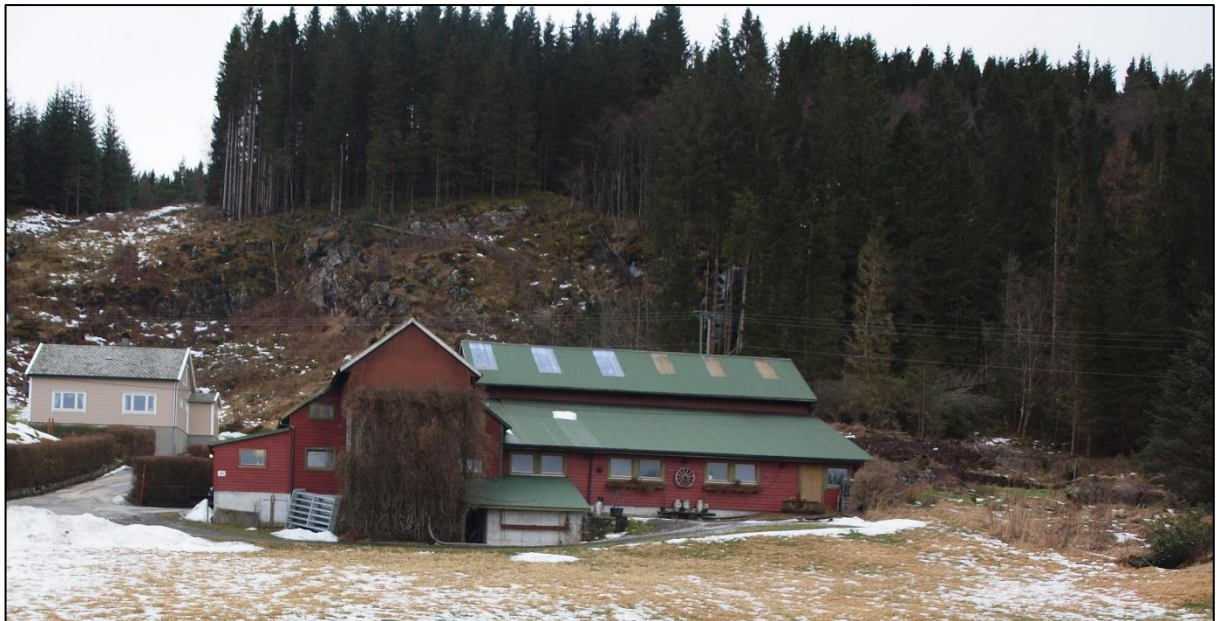
Området hvor bygningene er plassert utgjør en hylle i terrenget. Denne består av et tynt lag av løsmasser som har blitt beplantet av gran. Trærne nærmest bygningene er fjernet grunnet kraftlinjer (fig 2-9).

Figur 2-9. Den planlagte driftsbygning er lokalisert til høyre for driftsbygningen.

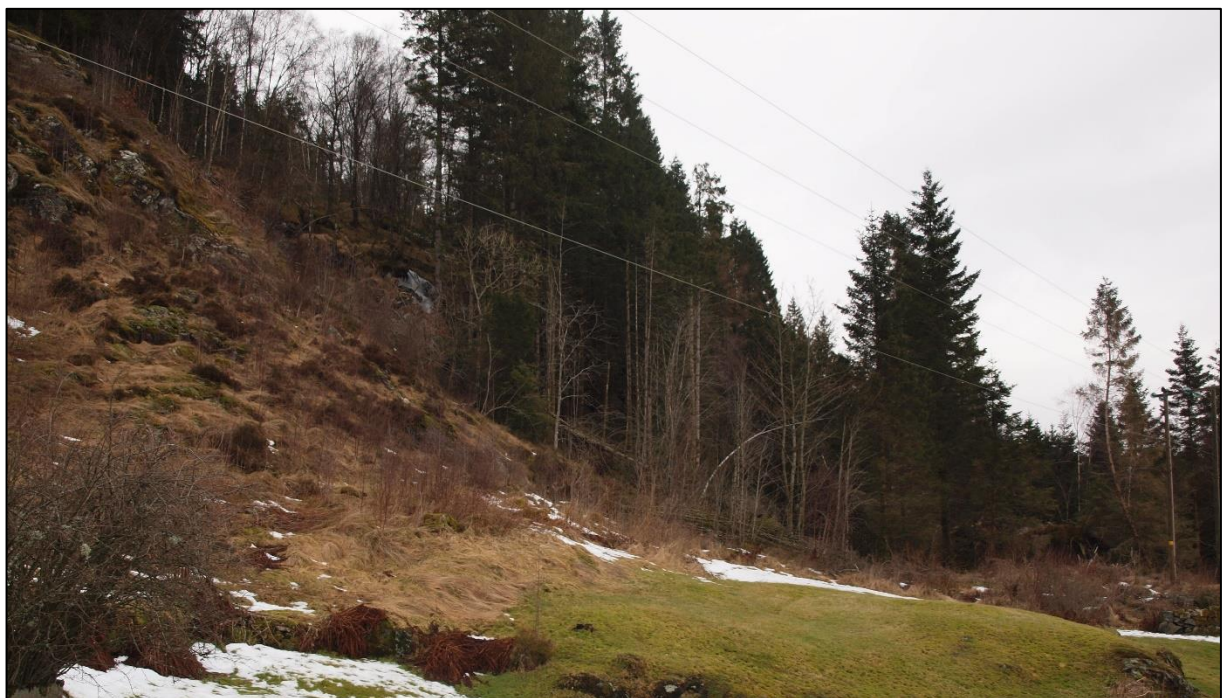
I skråningen sørvest for bygningene er skogen fjernet (fig 2-10). Dette området har mindre skrenter i veksling med et tynt lag av løsmasser.

Figur 2-10. Overgangen mellom det flatere partiet ved bygningene og skråningen i vest.

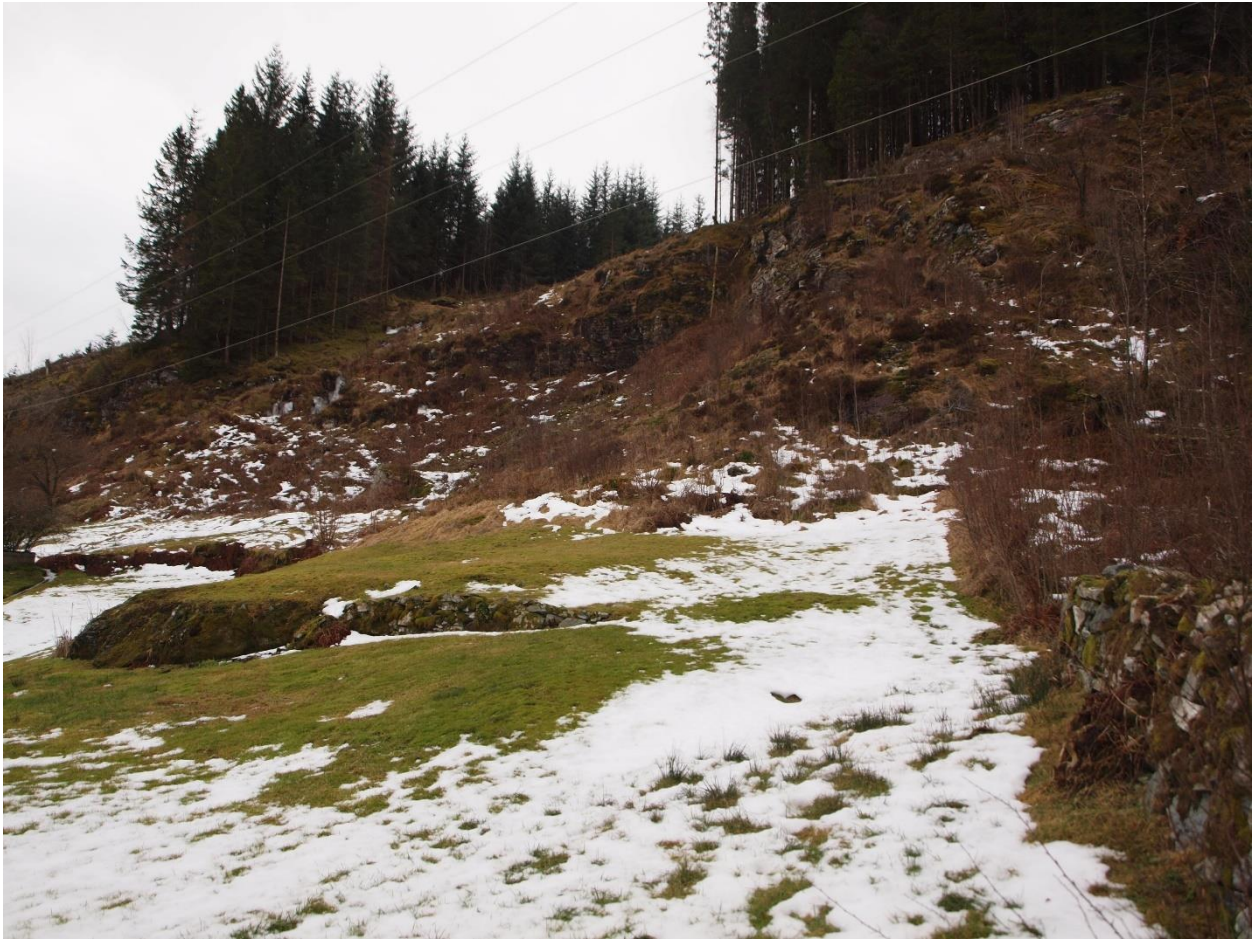
Figur 2-11. Området sørvest for bygningene.

Det har ikke blitt registrert steinsprang fra skråningen mot vest. Det er heller ikke observert løst materiale i overflaten vest for bygningene i tunet på G/Bnr. 106/17.

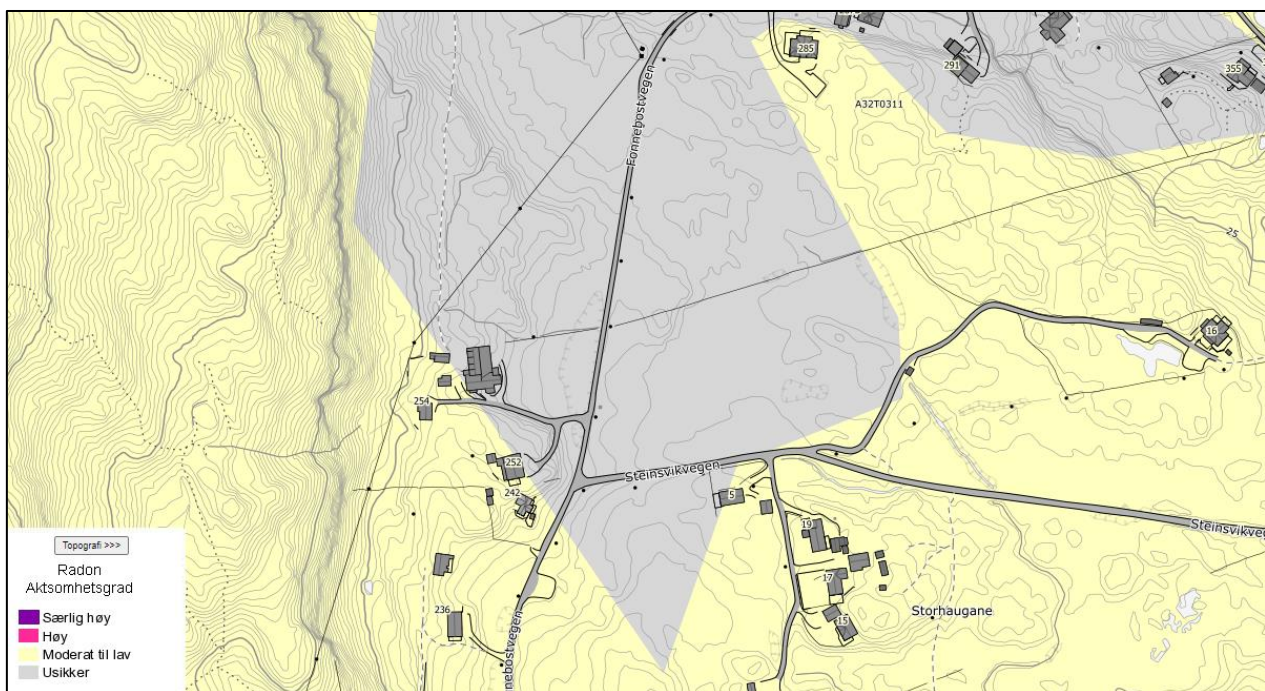
Basert på bergartene har området moderat til lavt radon-nivå selv om deler av området er usikkert.

Figur 2-13. Området har moderat til lav sannsynlighet for radonforekomst.

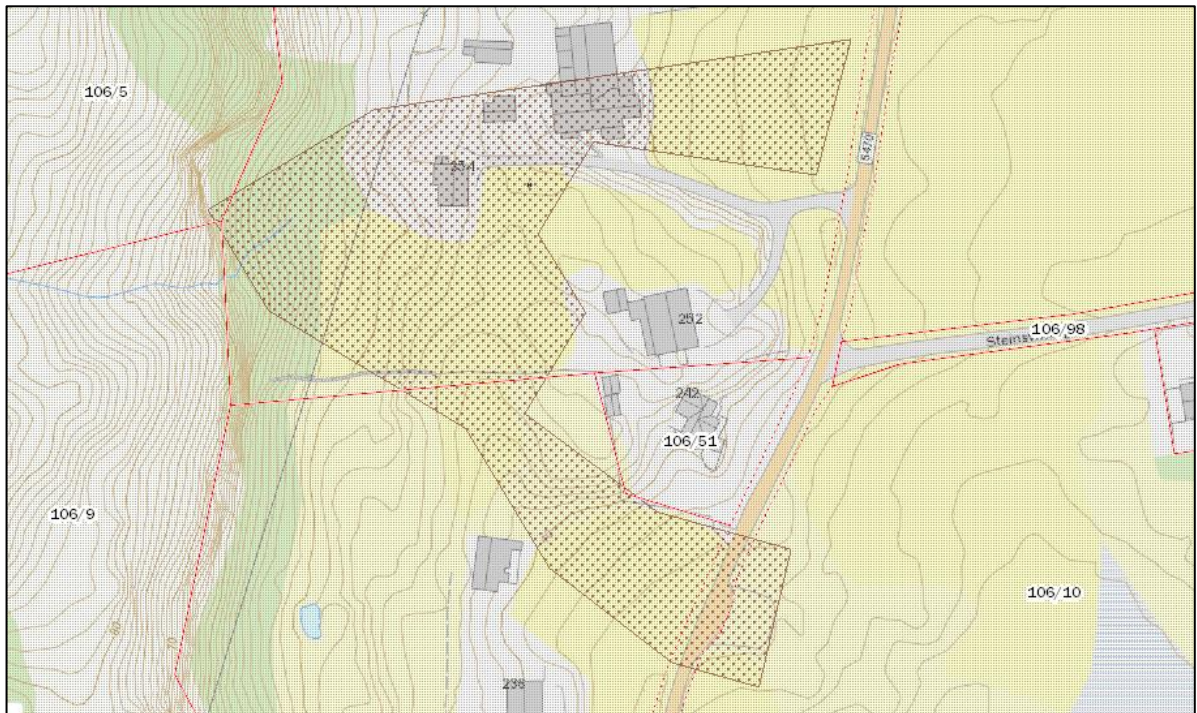
Figur 3-1. Aktsomhetskart for jord- og flomskred fra NVE/NGI.

Grunnet lite løsmasser og god drenering i området mangler grunnlaget for at det skal oppstå jord- og/eller flomskred.

Det er ikke grunnlag for at jord- og/eller flomskred er aktuelt for planlagt driftsbygning eller for området for de nåværende bygningene i tunet på G/Bnr. 106/17

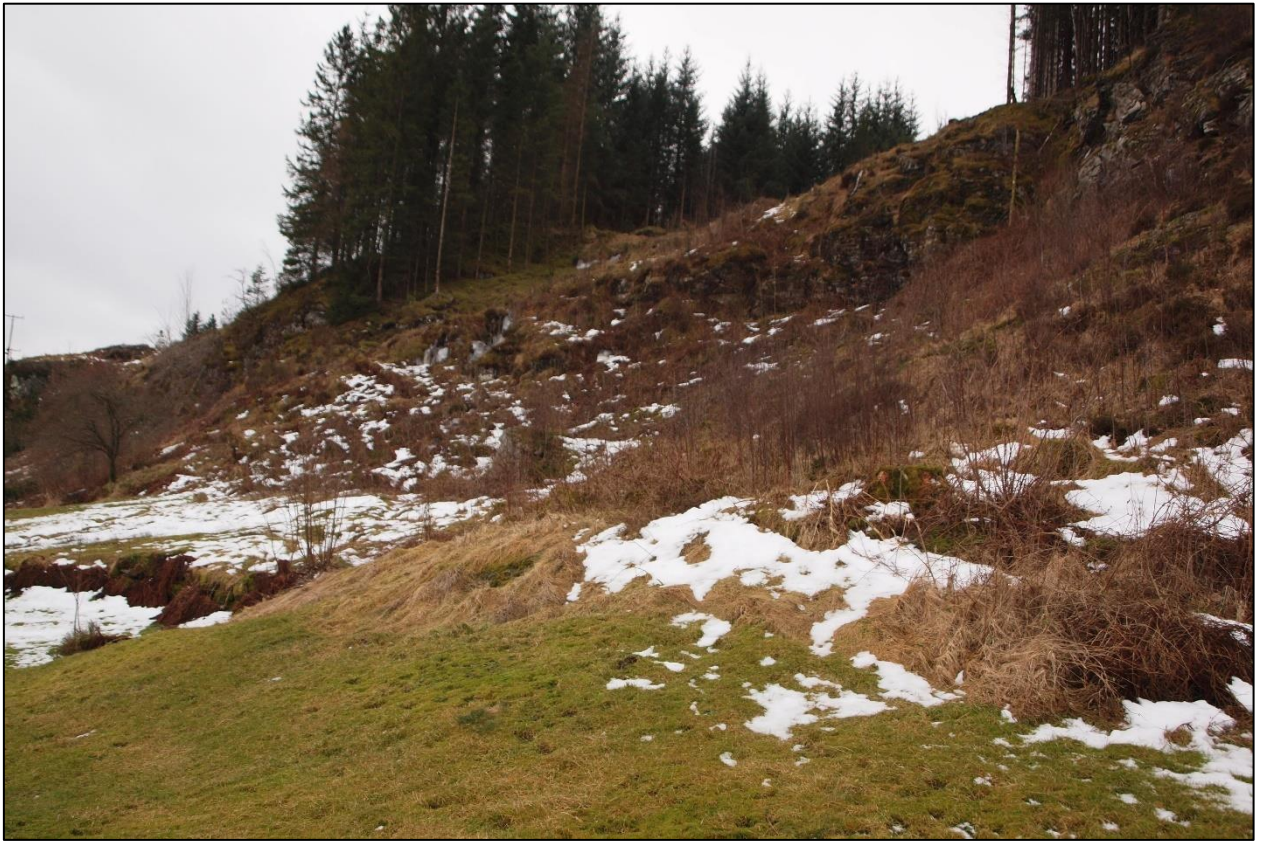
Figur 3-2. Området hvor NVE/NGI har angitt aktsomhet for jord og flomskred.

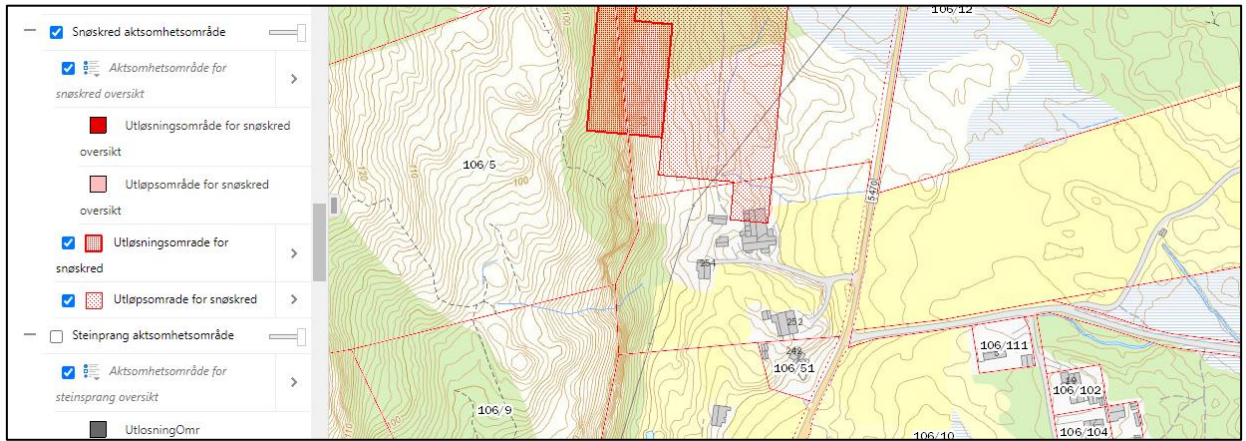
Den aktuelle tomten er lokalisert i ytterste del av en sone for utløp av snøskred på NVE sine kart. Klimatiske og topografiske forhold utelukker slik risiko

Figur 3-4. Aktsomhetskart for snøskred fra NVE/NGI.

Basert på værstatistikk, topografi og vegetasjon ansees muligheten for at ny driftsbygning eller for området for de nåværende bygningene i tunet på G/Bnr. 106/17 skal være utsatt for snøskred til å være utelukket.

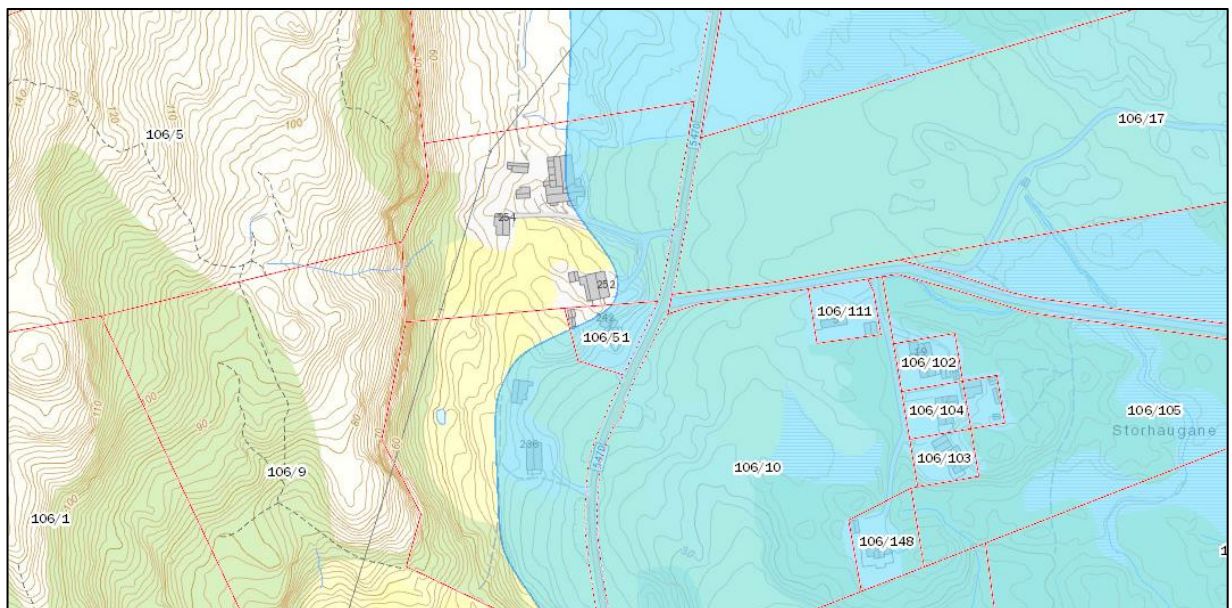
Figur 3-5. Blå sone viser hva som har vært lavere enn marin grense.

Marin grense er beregnet til å være ca. 45 meter over havet i området. Dette tilsvarer nivået på den omsøkte redskapsboden. Det mangler løsmasser med finere kornstørrelser. I tillegg er det god drenering.

Muligheten for å finne ustabil leire på stedet for den planlagte driftsbygning eller for de nåværende bygningene i tunet på G/Bnr. 106/17 er utelukket.

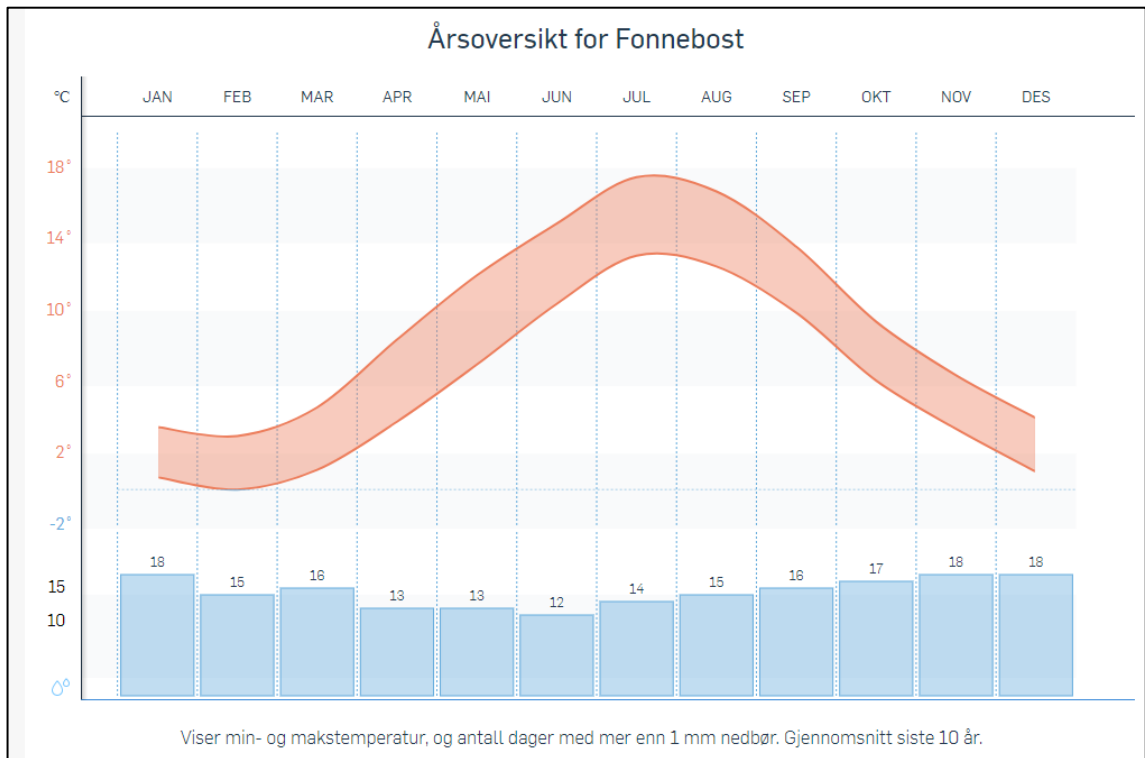
Figur 3-6. Temperaturfordeling og nedbørstatistikk for Fonnebost siste 10 år.

Vær-statistikken (fig 3-6) viser at temperaturen for området er over frysepunktet.
