## Notat – Avbøtende tiltak for å hindre forurensing av Mjåtveitelva i forbindelse med utbygging av Sveåsen

I dette notatet vil vi beskrive avbøtende tiltak som skal iverksettes for å hindre forurensing av Mjåtveitelva ved utbyggingen av område B1 og B3 i reguleringsplan for Mjåtveitmarka, heretter kalt Sveåsen.

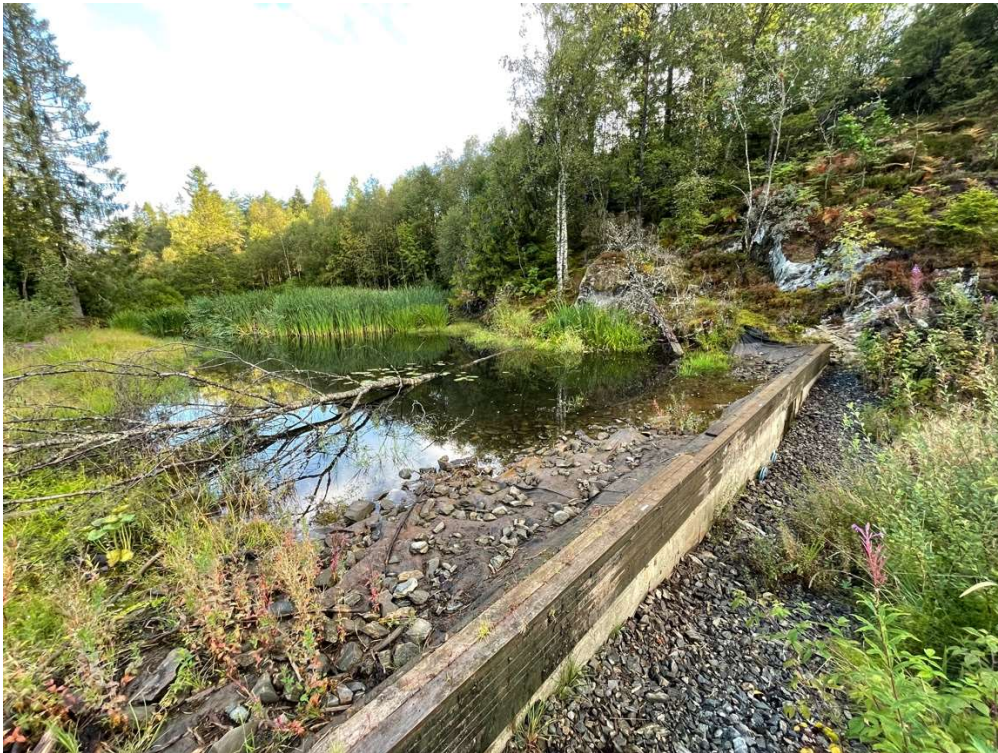
Bilde 1: Fangdam 2, 25.08.21.

Fangdam 2 sin funksjon er imidlertid redusert fordi den lekker i bunn. Lekkasje er dokumentert i rapporter utarbeidet av Norce, datert 17.10.18, og Rådgivende biologer, datert 24.09.15. I følge Mjåtvetelvas Forening skal damkonstruksjonen i tillegg ha blitt skadet som følge av trefelling i området.

*«Situasjonen pr. 16.10.18 er imidlertid at lekkasjen under dammen må ha økt betydelig i forhold til det som var tilfelle i 2015. Selv midt i en periode med svært mye nedbør ser det nå ut til at mye av vannet renner under og ikke over dammen. Vannet kommer i tillegg nå ut rett nedenfor dammen, og ikke 3-4 meter nedenfor, som beskrevet i 2015.»*

- Reetablere damkonstruksjon til fangdam 2 på fast fjell slik at lekkasje stanses. Damkanten lages helt jevn/horisonal øverst med trykkimpregnert material i hele bassengets bredde. Dette for å sikre at avrenningen fordeles over hele dambredden, slik at vannhastigheten over kanten blir lavest mulig og funksjonen som sedimenteringsbasseng ivaretas.

- Øke høyden på damkonstruksjon med 20-30 cm slik at fangdammens funksjon og kapasitet økes.
- For å få utført utbedringsarbeidet tappes bassenget ned ved å åpne utløpsrør i den eksisterende damkonstruksjonen. Samtidig med utbedringsarbeidet er det planlagt å rense bassenget for skitne masser og lage en ny skrå fylling på innsiden mot den nye damkonstruksjonen. Skitne masser graves ut og transporteres vekk.

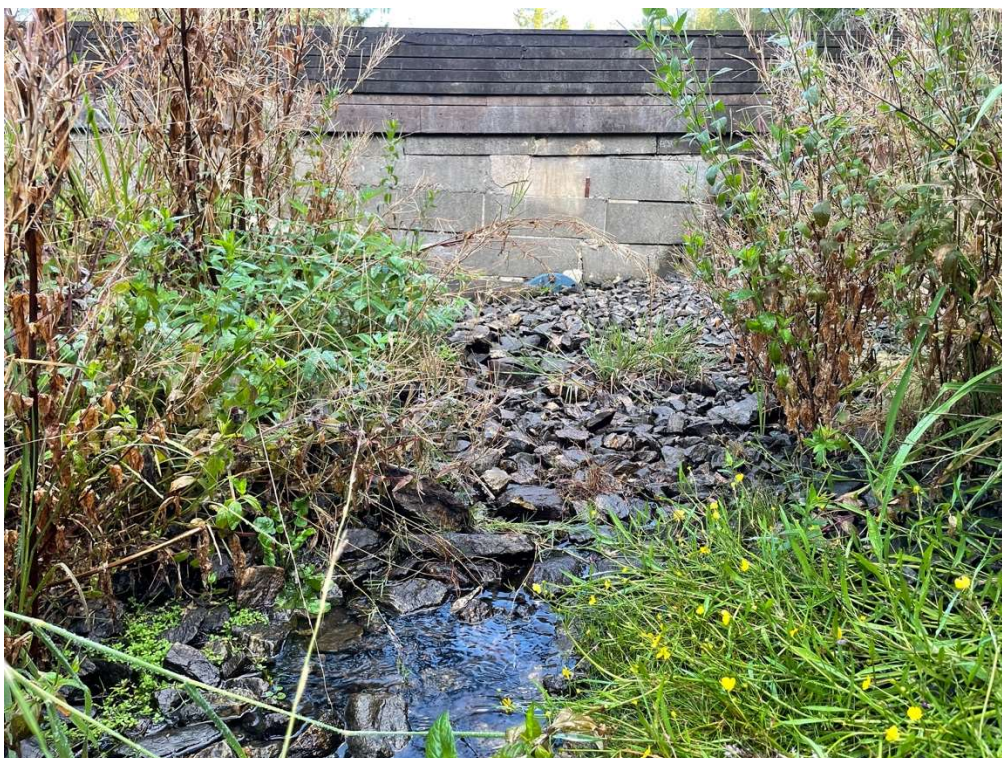
Bilde 2: Fangdam 2, 25.08.21. Nederst på bilde ser man vann som kommer ut under damkonstruksjonen.

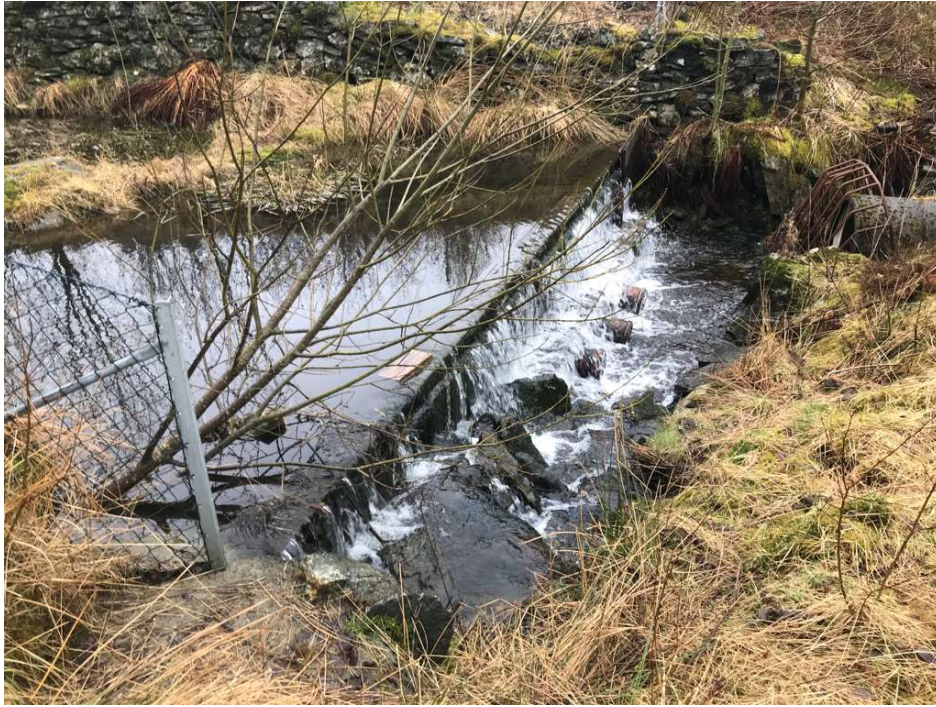
Bilde 3: Fangdam 3, 29.03.21

Fangdam 3 ligger et stykke nedstrøms Sveåsen, der Kloppedalsbekken går under fylkesveien. Fangdammen ble etablert ca i 2011 i forbindelse med utbygging av infrastruktur i Mjåtveitmarka. I følge Mjåtveitelvas forening fungerer selve damkonstruksjonen, men fangdammen kan være underdimensjonert for perioder med mye nedbør.

- Etablere tilstrekkelig dimensjonerte sedimenteringscontainere ved siden av fangdam 3 som kan tas i bruk i perioder med mye nedbør partikkelforurensning. Utplassering av sedimenteringscontainere krever ingen fysiske inngrep i bekken, eller i terrenget i nærheten av bekken.
- Pumpe vann fra bassenget til sedimenteringscontainerne for rensing og deretter slippes tilbake i bekken nedstrøms damkonstruksjonen. På denne måte utvides renskapasiteten på fangdammen.
- Etablere rutiner for tilsyn av sedimenteringscontainerne når de er i bruk, og rens disse ved behov.

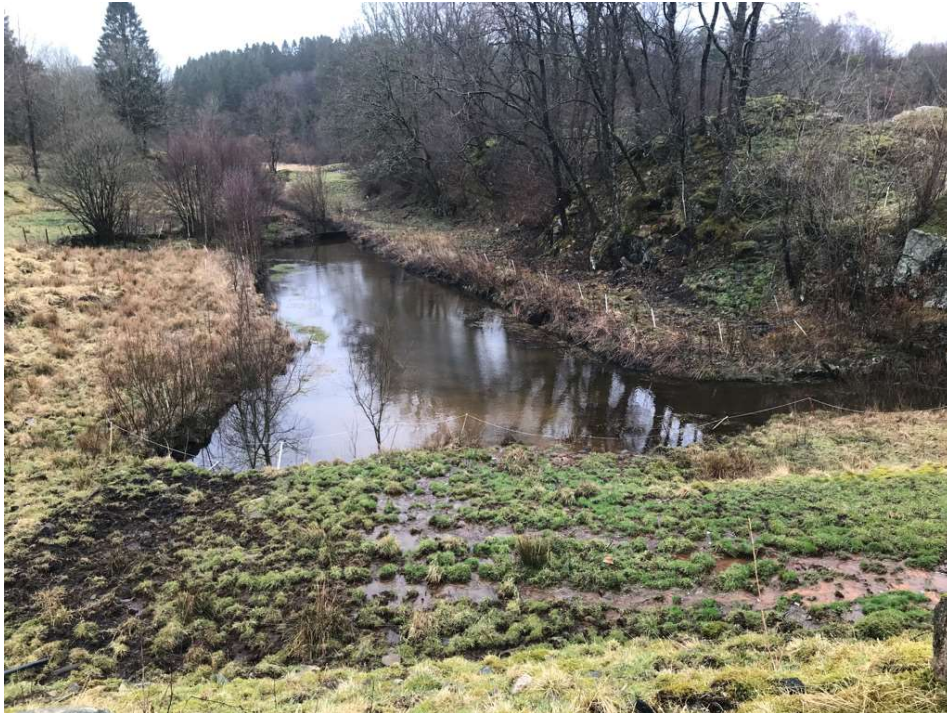
Bilde 4: Fangdam 4, 29.03.21

Basert på informasjon og befaringer med Mjåtveitelvas forening fungerer ikke fangdammen som planlagt da vannet nå renner på siden av damkonstruksjonen.

- Fangdam 4 utbedres før grunnarbeidene starter på Sveåsen.
- Damkonstruksjonen planlegges som en stålplate, som bankes ned med en tilhørende duk, for å unngå at vannet renner på siden
- Munningen på dammen lages noe bredere (ca 1 m) slik at avrenning over damkonstruksjonen fordeles over et større område og funksjonen til fangdammen blir bedre.
- Det legges ut siltduk nedstrøms fangdam 4 under utbedringsarbeidet for å hindre partikkelforurensning i den kortvarige utbedringsperioden.
